## 一、重大職業災害案

#### 981005 信義路 大○公司工地職災案

## 二、非重大職業災害案

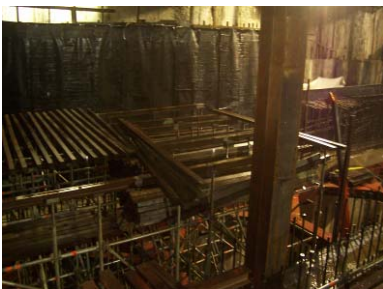
本市於 98 年 10 月 5 日上午 9 點 58 分在大安區信義路捷運工程工地發生一件重大職業災害，當時位於該工地地下 1 層中央避車線，高度 6.68 公尺之系統模板支撐架頂部從事模板組配作業之泰籍勞工欲爬下系統模板支撐架拿取角材時，不慎墜落。墜落時慌亂抓住支撐架支座上之 I 型鋼樑(長 4 公尺，重 75 公斤)，以致和鋼樑一起墜落至中隔牆之支撐上(墜落高度 2.75 公尺)，頭部正面遭一起掉落鋼樑撞擊而當場死亡。

說明：高度 6.68 公尺之系統模板支撐架頂部從事模板組配作業之泰籍勞工欲爬下系統模板支撐架拿取角材時，不慎墜落。

- 1、各事業單位與承攬商僱用勞工共同作業時，原事業單位應採取工作之連繫與調整、巡視等防止職業災害之必要事項，工區第一線開口處如模板平台邊緣，應立即設置護欄、安全網或拉設安全母索供勞工掛用安全帶。
- 2、模板支撐作業主管應在場監督勞工防護具之使用，若於雨中時工作時，現場加派作業監督人員，以降低職業災害發生機率。

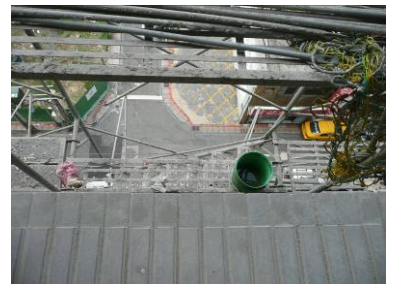
本市於 98 年 10 月 7 日下午 15 時 50 分左右在中山區建國北路某新建工程發生一件死亡職業災害，一名作業人員於外牆施工架從事清潔磁磚作業時，因施工架開口未設安全防護，由 6 樓外牆施工架開口處墜落至地面 1 樓，經緊急通報 119 後由救護車送往馬階紀念醫院急救，於 98 年 10 月 7 日下午 17 時許不治死亡。

說明：施工架開口未設防護設置。

- 1、對於颱風前因加強外牆施工架穩固及清除架上堆置物料以防止施工架倒塌及物體飛落而影響工安，另颱風結束後須再進場進行作業時，因先確實巡視工地，尤其外牆施工架等假設性工程，可能因颱風而造成破壞，貿然指揮勞工進場作業，極可能因勞安設施被破壞而造成職業災害。
- 2、對於高度二公尺以上之屋頂、鋼樑、開口部分、階梯、樓梯、坡道、工作台、擋土牆、擋土支撐、施工構台、橋樑墩柱及橋樑上部結構、橋台等場所作業，勞工有遭受墜落危險之虞者，應於該處設置護欄、護蓋或安全網等防護設備。
- 3、對勞工於高差超過一．五公尺以上之場所作業時，應設置能使勞工安全上下之設備。

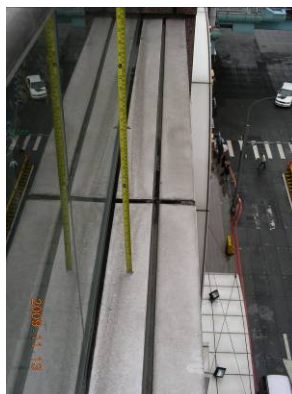
98年10月20日晚上約23時30分，罹災者黃○○獨自1人於7樓會議室外陽台，該陽台設有116公分高玻璃牆，其頂部為鋼欄杆，玻璃牆外有寬27公分突出平台，黃○○手機掉落於該突出平台上，陽台內並有一張高約40公分的長條椅，因現場無目擊者，且本處獲報時距事發當日已24天後，現場已遭破壞，研判災害發生原因為黃○○於陽台玻璃牆旁以手機講電話，手機不慎掉落在玻璃牆外27公分突出平台上，黃○○（身高約175公分）站在高約40公分的長條椅上，欲伸手到玻璃牆外撿拾手機時，不慎墜落至1樓排風管道建築物頂部，墜落點距離大樓外牆約1.75公尺，墜落高度約19.2公尺，經送臺北市立聯合醫院仁愛院區急救即不治死亡。

說明：陽台外黃○○手機掉落位置示意圖。

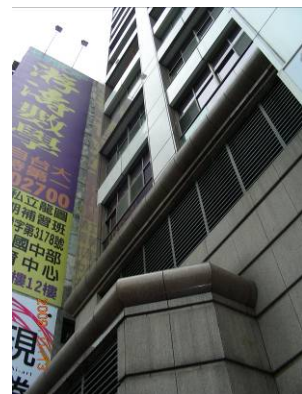
說明：黃○○墜落位置仰視圖。

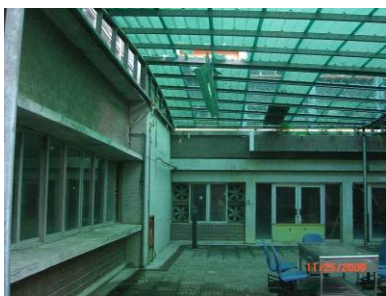
說明：雨棚現場照片。

- 1、雇主對於進入營繕工程工作場所作業人員，應提供適當安全帽，並使其正確戴用。
- 2、雇主對勞工於石綿板、鐵皮板、瓦、木板、茅草、塑膠等材料構築之屋頂從事作業時，為防止勞工踏穿墜落，應於屋架上設置適當強度，且寬度在三十公分以上之踏板或裝設安全護網。
- 3、雇主應訂定自動檢查計畫並依規定實施自動檢查。
- 4、雇主對新僱勞工或在職勞工於變更工作前，應使其接受適於各該工作必要之安全衛生教育訓練。

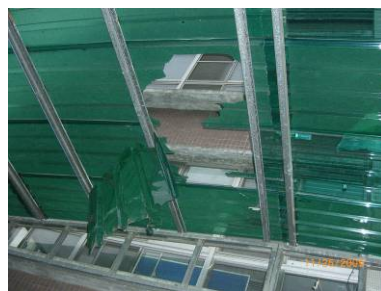
說明：勞工踏穿雨棚處。

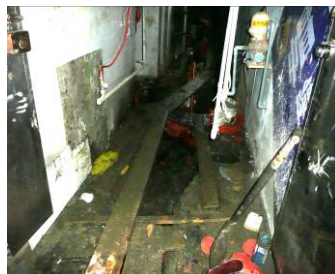
說明：現場開挖情形。

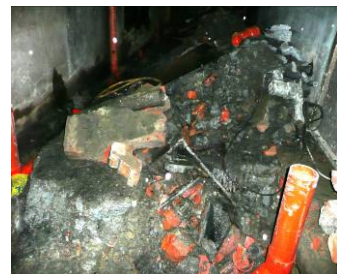
說明：現場鄰牆之倒塌  
情形。

- 1、雇主僱用勞工從事露天開挖作業，應事前就作業地點及其附近，施以鑽探、試挖或其他適當方法從事地面形狀、地層、地質、鄰近建築物及交通影響情形等調查，以防止地面或建物崩塌。
- 2、雇主於接近磚壁或水泥隔牆等構造物之場所從事開挖作業前，為防止構造物損壞以致危害勞工，應採取地盤改良及構造物保護等有效之預防設施。
- 3、雇主應依其事業規模、特性，訂定勞工安全衛生管理計畫，執行工作環境或作業危害之辨識、評估及控制等相關勞工安全衛生管理。
- 4、雇主應依勞安法及其相關規定會同勞工代表訂定適合需要之安全衛生工作守則，報經檢查機構備查後，公告實施。
