臺北市職業災害案實錄彙編

第 8 期

2010.07.01-2010.12.31

臺北市政府勞工局勞動檢查處編印

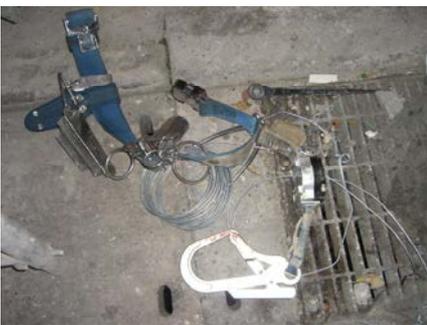
99年8月1日下午4時游○○僱用勞工彭○○至西○新建工程工地從事施工架拆除作業，因雇主未確實設置安全防墜設施，並要求彭員確實鈎掛安全帶，導致彭員自7樓(高度約21公尺)墜落至地面，經送醫後不治死亡。

說明：施工架拆除未使用「安全母索支柱工法」或「扶手先行工法」等安全工法。

- 1、雇主對於對於高度2公尺以上之高處作業，勞工有墜落之虞者，應使勞工確實使用安全帶；另對於施工架拆除作業時，應採用行政院勞工委員會建議之「安全母索支柱工法」或「扶手先行工法」等安全工法。
- 2、施工架組配作業主管應於作業現場監督指揮勞工作業，並依法採取防止職業災害必要之安全衛生相關事項，以確保現場作業勞工之生命安全。
- 3、雇主對勞工應施以從事工作及預防災變所必要之安全衛生教育、訓練。

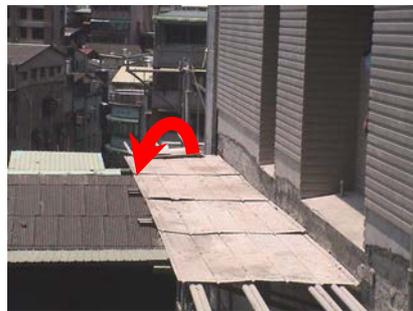
說明：罹災勞工自7樓外牆施工架墜落地面。

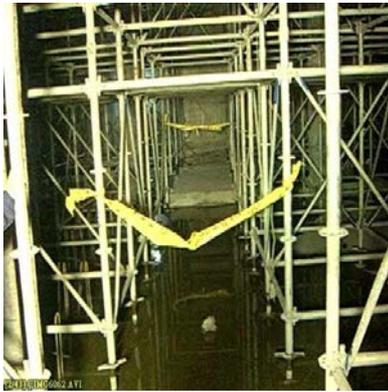
99 年 12 月 19 日下午 15 時 40 分許，亨○工程有限公司勞工林○○至地下 2 樓模板支撐架上拿活動扳手時，因該處未設安全防墜設施及上下設備，導致勞工林○○由該處墜落至地面(該處模板支撐總高度約為 4.52 公尺)，經緊急通報消防局後，發現罹災者已經死亡。

說明：發生災害現場。

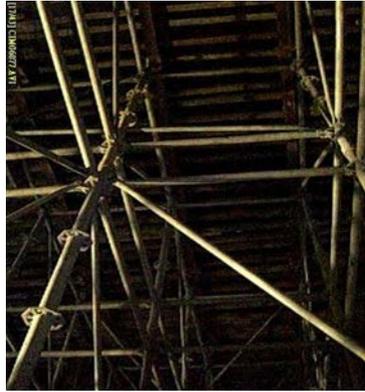
說明：模板支撐架，未設安全防護及上下設備。

- 1、雇主對於高度 2 公尺以上之開口場所作業，勞工有遭受墜落危險之虞者，應於該處設置護欄、護蓋或安全網等防護設備。
- 2、雇主對勞工於高差超過 1.5 公尺以上之場所作業時，未設置能使勞工安全上下之設備。
- 3、雇主對擔任營造作業之勞工，應依其工作性質施以勞工安全衛生在職教育。

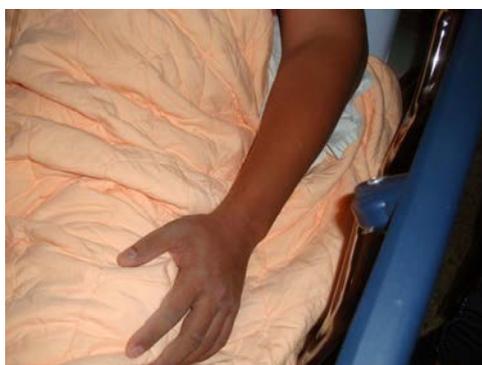
說明：自合梯墜落造成勞工左手扭傷。

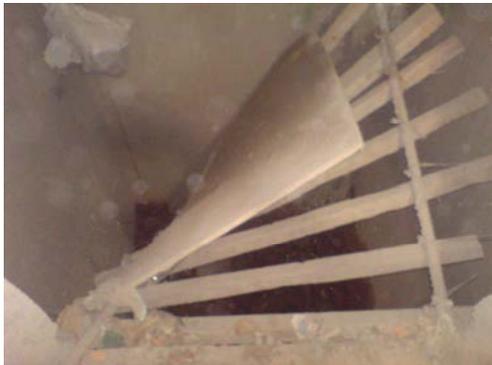
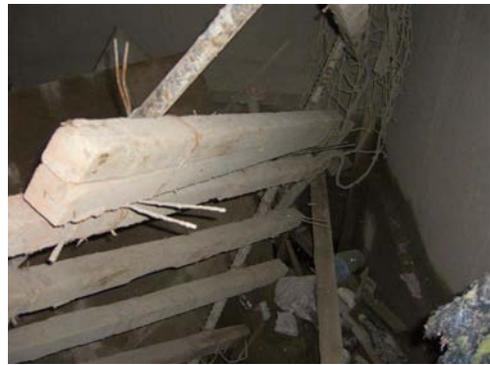
事業單位對於高度二公尺以上之電梯井平台作業，對於勞工有遭受墜落危險之虞者，未於該處設置護欄、護蓋或安全網等防護設備。

說明：事故發生現場（電梯井平台滑落情形）。

說明：事故發生現場。（電梯井平台滑落情形）。

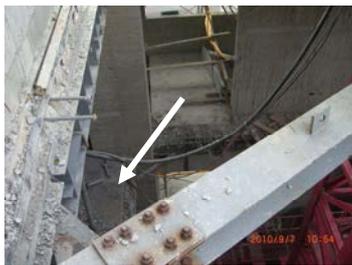
說明：22樓開口未設置護欄。

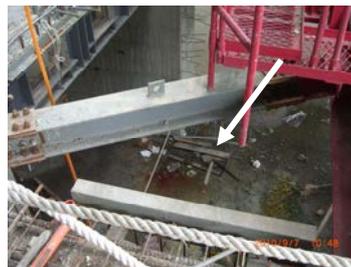
說明：罹災者由22樓塔吊開口墜落至20樓。（墜落7公尺）

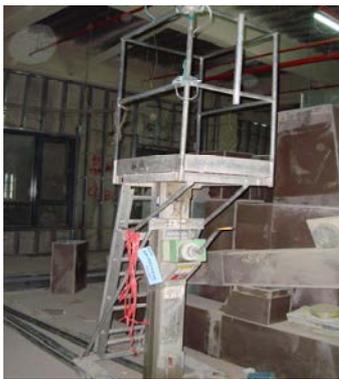
說明：現場使用之手搖式升降工作台。

- 1、雇主應以斜撐材作適當而充分之支撐，維持工作台之穩定。
- 2、雇主應依其事業規模、特性，訂定勞工安全衛生管理計畫，執行工作環境或作業危害之辨識、評估及控制等相關勞工安全衛生管理。
- 3、雇主應依規定訂定自動檢查計畫，實施自動檢查。
- 4、雇主應依勞安法及其相關規定會同勞工代表訂定適合需要之安全衛生工作守則，報經檢查機構備查後，公告實施。

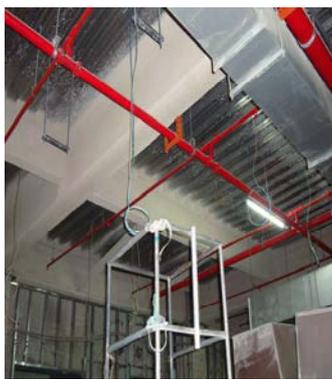
說明：當日施作管排銜接固定作業之現場。

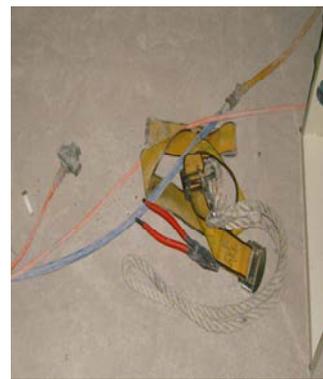
說明：傅○○於工作台上使用之安全帶。

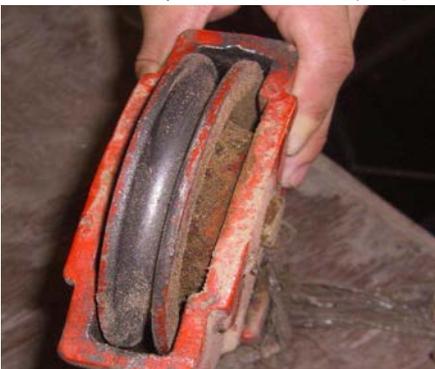
松○○家具有限公司位於臺北市士林區延平北路上，於廠房內設有無製造廠商之中型升降機1座（積載荷重： $250 \times 1.22 \times 2.55 = 777.75\text{Kg}$ ），99年9月28日上午9時左右員工魏○○、林○○、張○○，準備利用廠房內升降機將2個櫃子從2樓搬運至1樓，下降至車廂底部距離地面210公分處時，因鋼索(9 mm、2掛、安全係數：10.1)突然斷裂，3名員工連同搬運櫃子直接墜落至1樓地面，因該座升降機下方未設置緩衝器，魏員及林員承受一定的撞擊力道，致膝蓋、腳踝受挫骨折。經通報消防局119，將2員送至臺北市私立新光吳火獅紀念醫院住院觀察，目前已無大礙，意識清楚。

說明：槽輪防止鋼索脫落部分的邊緣與鋼索相互摩擦受損。

1. 雇主對於升降機之構造，應符合升降機安全檢查構造標準，對於中型升降機設置完成時，應實施荷重試驗，確認安全後，方得使用。
2. 雇主對於設計上專供載貨用之升降機，應嚴格落實不得搭載人員。
3. 雇主應依規定對升降機之鋼索每月至少實施檢查一次。
4. 雇主對升降機之製造、維護、保養作業，應委由經升降機製造型式檢查合格之廠商施作。

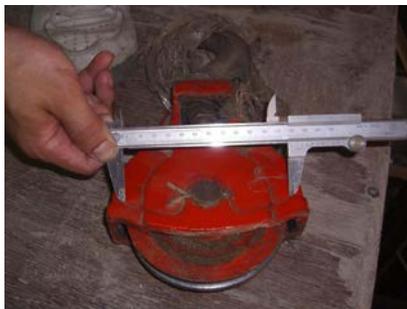
說明：槽輪直徑為鋼索直徑的13倍。(廣達40倍)

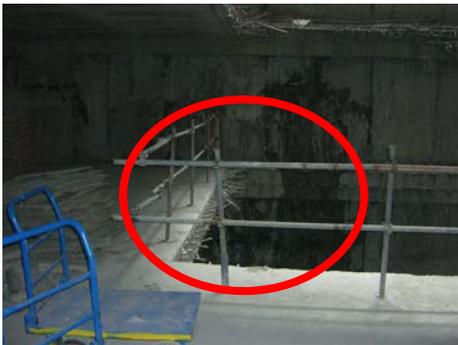
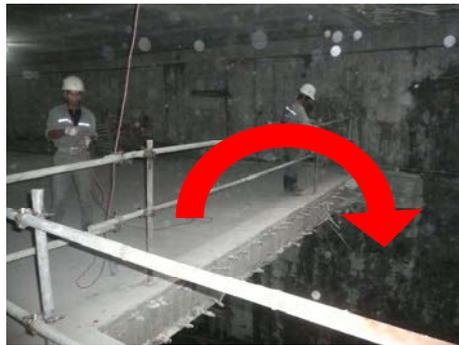
說明：災害發生墜落處(原拆除護欄已復原)。

- 1、事業單位與承攬人、再承攬人分別僱用勞工共同作業時，為防止職業災害，原事業單位應採取左列必要措施：一、設置協議組織，並指定工作場所負責人，擔任指揮及協調之工作。二、工作之連繫與調整。三、工作場所之巡視。」之規定。
- 2、雇主對於在高度二公尺以上之高處作業，勞工有墜落之虞者，應使勞工確實使用安全帶、安全帽及其他必要之防護具。

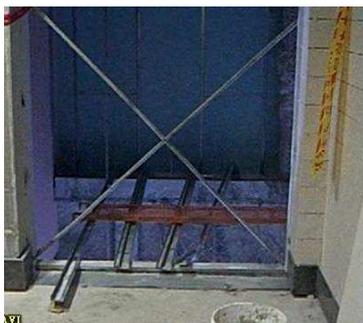
99年11月8日晚上19時45分許，民○有限公司勞工連○○於中山北路工地4樓從事貼地磚作業，因4樓電梯井開口未設置符合規定之護欄、安全網及警告標示，並禁止無關人員進入，導致勞工連○○不慎墜落1樓電梯工作台上(墜落高度約14.4公尺)，造成頭部及左大腿等多處撕裂傷及骨折，經現場人員緊急送往馬階醫院臺北院區急救，目前住院治療中。

說明：4樓電井梯處。

- 1、雇主依規定設置之護欄，高度應在九十公分以上，並應包括上欄杆、中欄杆、腳趾板及杆柱等構材。
- 2、雇主設置之安全網張掛方式應符合國家標準。
- 3、雇主對於勞工有墜落危險之場所，應設置警告標示，並禁止與工作無關之人員進入。
- 4、雇主應依其事業規模、特性，訂定勞工安全衛生管理計畫，執行工作環境或作業危害之辨識、評估及控制。
- 5、雇主使勞工從事營造作業時，應使該勞工就其作業有關事項實施檢點。
- 6、雇主對新僱勞工或在職勞工於變更工作前，應使其接受適於各該工作必要之安全衛生教育訓練。
- 7、雇主應依本法及有關規定會同勞工代表訂定適合其需要之安全衛生工作守則，報經檢查機構備查後，公告實施。

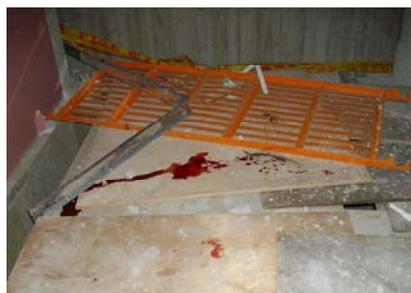
說明：1樓電梯井處。

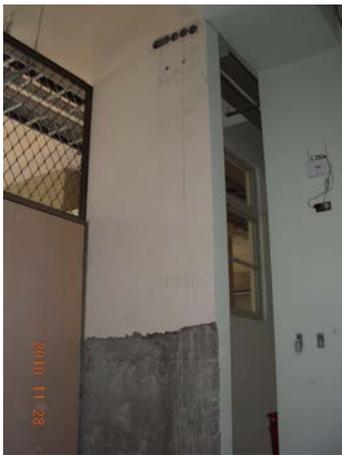
99年11月27日下午4時左右，本市大安區信義路某高中教室新增設備工程，勞工侯〇〇在約2.1公尺高之鋁合梯上使用鑽孔機（重量約20公斤）進行牆壁鑽孔作業時，因震動造成支撐鑽孔機的膨脹螺絲鬆脫，鑽孔機掉落時勾到侯員，將侯員從鋁合梯上拉下而摔落，左肩及頭部同時著地，造成頭部撕裂傷，（安全帽因頤帶未扣牢，在墜落過程中脫落），緊急叫救護車送臺北市立聯合醫院仁愛院區急診，頭部傷口經手術縫合後，即返家休養。

說明：教室牆壁現場。

- 1、雇主對於進入營繕工程工作場所作業人員，應提供適當安全帽，並使其正確戴用。
- 2、雇主對於在高度2公尺以上之處所進行作業，勞工有墜落之虞者，應以架設施工架或其他方法設置工作台。
- 3、雇主對新僱勞工或在職勞工於變更工作前，應使其接受適於各該工作必要之安全衛生教育訓練。

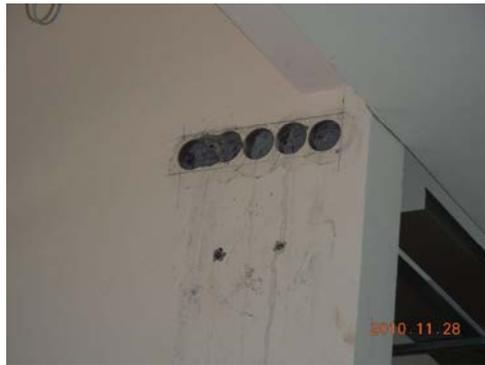
說明：牆壁鑽孔處。

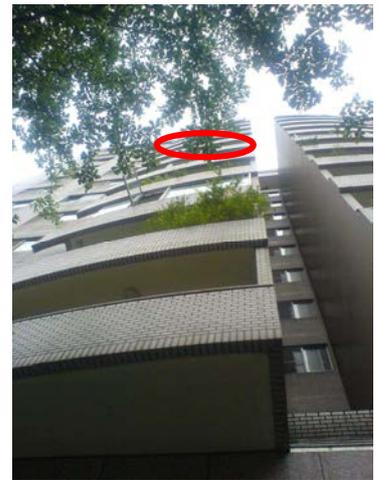
99年7月6日下午4時許，行義路某大樓7樓裝修工地正進行門窗玻璃安裝作業，勞工張○○等3名勞工使用吸盤準備將強化玻璃搬至窗戶旁進行安裝時，強化玻璃忽然碎裂，造成張○○、周○○割傷，經通報消防局119將其送至振興醫院治療，其中張○○雙手割傷，經開刀治療後已無大礙，周○○則於治療後，因無大礙，當天即返家。

說明：裝修工地外觀（紅圈處為7樓窗戶位置）。

搬運玻璃等易碎物品時，應注意搬運物品狀態（如是否損傷），避免物品碎裂，造成人員傷害。

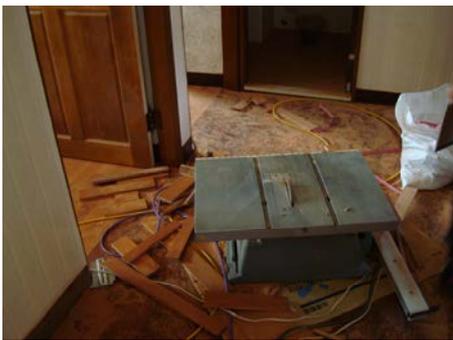
99年7月22日下午1時許，中山北路某大樓5樓裝修工地正進行木質地板安裝作業，勞工劉○○使用平台式圓盤鋸進行地板板料切割作業時，板料忽然反撥，彈到劉君左手食指，造成撕裂傷及骨頭斷裂，經通報消防局119將其送至振興醫院治療，經治療後已無大礙，當天即返家。

說明：現場使用之木材加工用圓盤鋸。

- 1、雇主對於木材加工用圓盤鋸，應有安全防護設備。
- 2、雇主對新僱勞工或在職勞工於變更工作前，應使其接受適於各該工作必要之安全衛生教育訓練。
- 3、指定事業之雇主應依規定，按其規模置勞工安全衛生人員。

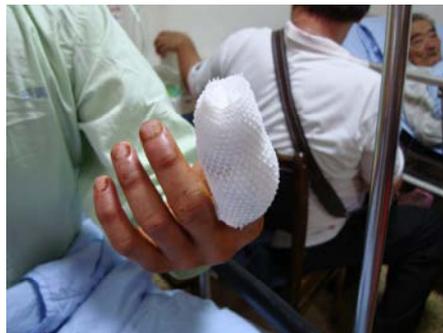
說明：板料反撥造成勞工手部受傷。

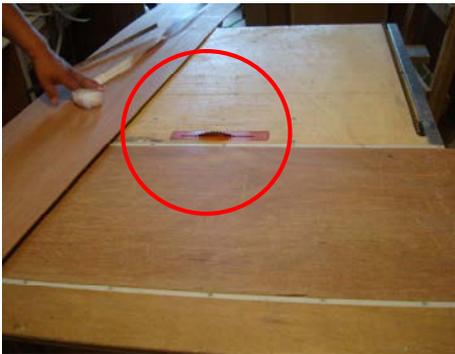
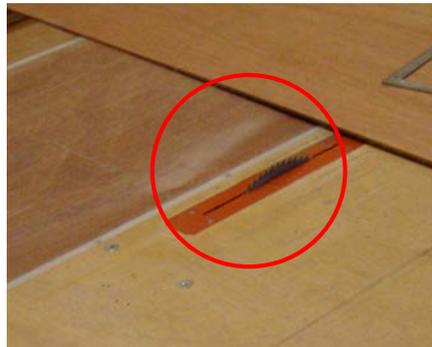
說明：上圖中紅圈處為木材加工用圓盤鋸，應設置安全防護設備（如最右圖示），避免發生危險。

- 1、雇主對於各種機械之高速迴轉部份易發生危險者，應裝置護罩，護蓋或其他適當之安全裝置。
 - 2、雇主對勞工應依其工作性質，施以勞工安全衛生教育訓練。
- （撰稿人 藍翊友 991015）

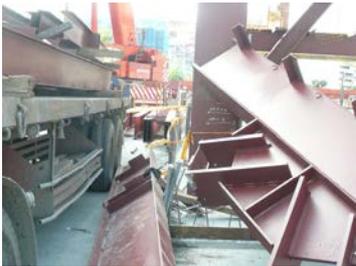
說明：因板車上固定鋼柱之插銷已拔除，造成鋼柱重心不穩而掉落。勞工為閃避而自鋼柱上跳下被地面預留鋼筋刺穿受傷。

事業單位對於吊運之鋼料，應於置放前將其捆妥或繫於固定之位置，且工作場所暴露之鋼筋，應採取彎曲尖端、加蓋或加裝護套等防護設施，落實工作界面協調巡視，事前妥為擬定「起重機具作業安全管理計畫」，設置吊掛團隊(含鋼構組配作業主管、操作手、吊掛手、指揮人員)，採取防止吊掛物通過人員上方等措施，避免類似災害再度發生。

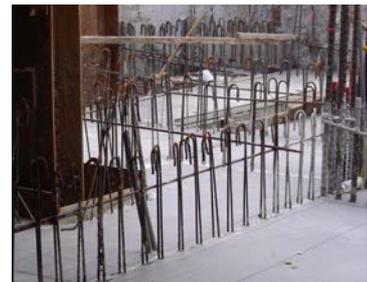
說明：工作場所暴露之鋼筋，應採取彎曲尖端、加蓋或加裝護套等防護設施。

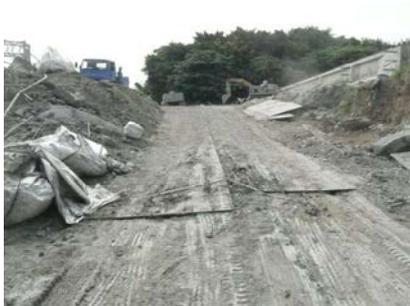
說明：工區三號橋斜坡道
(上行)。

○韋營造工程股份有限公司承攬臺北市北投區○共同管道工程暨電力管道工程；99年7月20日土方作業告一段落，工地即請雜工吳員修復護欄，上午11時30分吳員騎機車載運材料，行經工區三號橋斜坡道時，因煞車打滑跌倒，右肩撞擊路面石頭，發生右肩膀撞傷，經工地逕行送往馬偕紀念醫院淡水院區醫治，當日即出院返家休養。

雇主對於勞工工作場所之通道、地板，應保持不致使勞工跌倒、滑倒、等之安全狀態，或採取必要之預防措施。

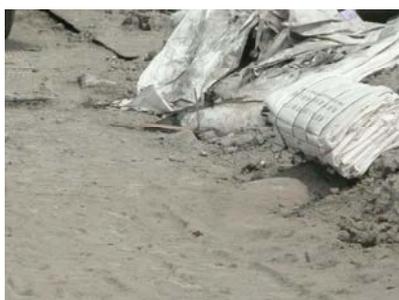
說明：雜工騎機車載運材
料，因煞車打滑跌
倒，右肩撞擊路面之
石頭。

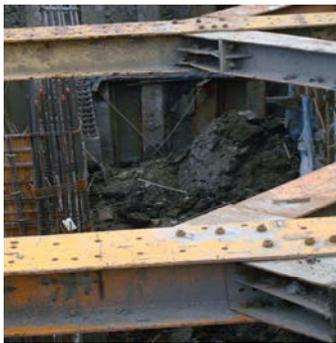
99年8月19日下午2時許，華○工程有限公司所僱勞工吳○○於北市內湖區○○新建工程之工地從事拆除安全支撐作業時，回填土區不平整致勞工於通行時跌倒受傷，經緊急通報消防局後送往三軍總醫院急救。

說明：回填土區通道底地勢高凸之情形。

- 1、雇主對於勞工工作場所之通道、地板、階梯，應保持不致使勞工跌倒、滑倒、踩傷等之安全狀態，或採取必要之預防措施。
- 2、雇主應依其事業規模、特性，訂定勞工安全衛生管理計畫，執行工作環境或作業危害之辨識、評估及控制等相關勞工安全衛生管理。
- 3、雇主應依勞安法及其相關規定會同勞工代表訂定適合需要之安全衛生工作守則，報經檢查機構備查後，公告實施。

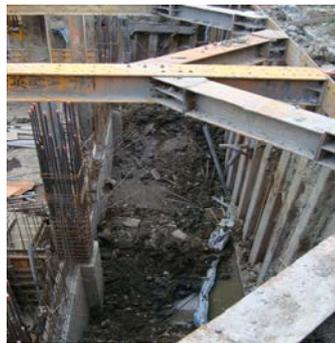
說明：回填土區地勢高低不平整之情形。

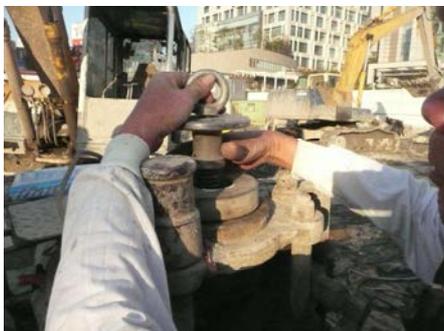
說明：勞工左手放於鑽桿孔位置(模擬案發狀況)。

雇主對於機械之檢查、修理或調整有導致危害勞工之虞者，應停止相關機械運轉及送料。為防止他人操作該機械之起動等裝置或誤送料，應採上鎖或設置標示等措施，並設置防止落下物導致危害勞工之安全設備與措施。

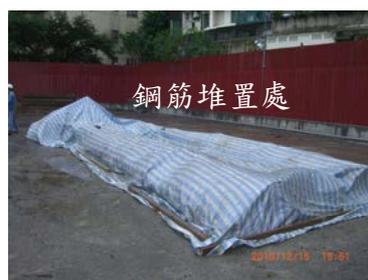
說明：工地鋼筋材料堆放。

1. 雇主對於就業場所作業之車輛機械，應使駕駛者或有關人員負責執行下列事項：不得使車輛系營建機械供為主要用途以外之用途。但使用適合該用途之裝置無危害勞工之虞者，不在此限。
2. 雇主對於就業場所作業之車輛機械，應使駕駛者或有關人員負責執行下列事項：除非所有人員已遠離該機械（駕駛者等依規定就位者除外），否則不得起動。車輛系營建機械作業時，禁止人員（駕駛者等依規定就位者除外）進入操作半徑內或附近有危險之虞之場所。但另採安全措施者，不在此限。

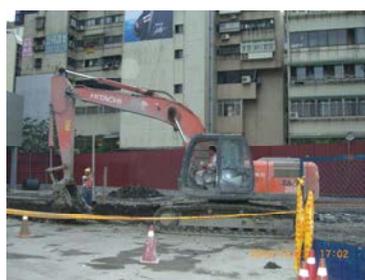
說明：鋼筋卸料以怪手進行作業。

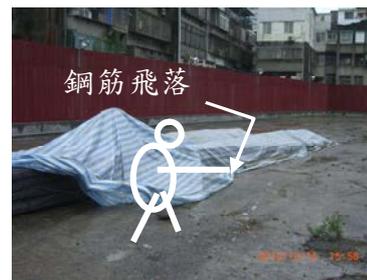
說明：罹災者因怪手將鋼筋材料撥落造成受傷。

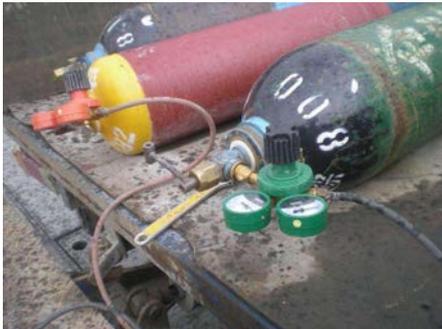
說明：勞工羅○○1人在南廣場構台使用氧氣乙炔進行角鐵熔接作業。

事業單位對於乙炔熔接裝置，為防止氧氣背壓過高、氧氣逆流及回火造成危險，應於每一吹管分別設置安全器，並應全面檢討相關作業之本質安全防護，落實工作界面協調巡視、動火管制並加以改善，避免類似災害再度發生。

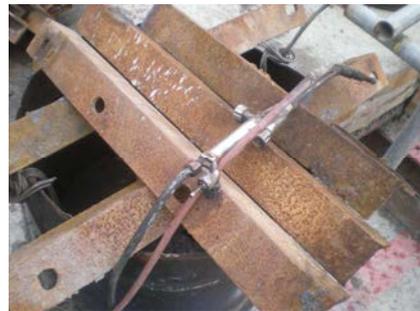
說明：因熔接裝置吹管把手處之乙炔皮管脫落，造成乙炔外洩燃燒氣爆。

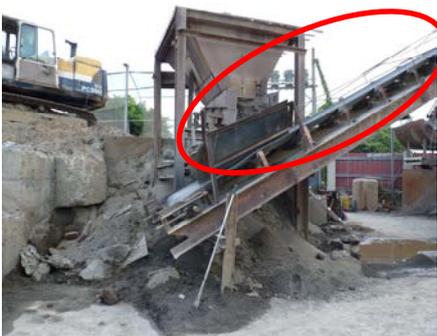
勞工陳○○於 99 年 8 月 23 日 13 時許在○○砂石有限公司，從事輸送帶機台保養維修作業，當時勞工陳○○（罹災者）於保養機台過程中，發現上方填砂漏斗有雜物堵塞異狀，欲排除雜物堵塞異狀，於是攀爬上輸送帶鋼架，左腳不慎滑倒，當時未將輸送帶機台停止電源，導致勞工陳○○（罹災者）左小腿陷入軸承與輸送帶間之間隙，造成左下肢膝關節上方切割性傷害，隨即撥打 119，救護車約 10 分鐘抵達現場並將勞工陳○○（罹災者）送往新光醫院就診，目前在院休養中。

說明：
勞工陳○○欲排除障礙時，攀爬上機台被輸送帶與軸承之間隙捲入受傷（如圈圈處）。

- 1、離地二公尺以內之傳動帶或附近有勞工工作或通行而有接觸危險者，應裝置適當之圍柵或護網。
- 2、確實指派專人在場巡視指揮監督勞工作業，依法採取防止職業災害必要之安全衛生相關規定事項。
- 3、雇主對新僱勞工或在職勞工於變更工作前，應使其接受適於各該工作必要之安全衛生教育訓練。

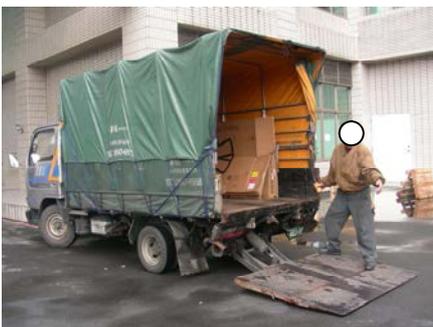
說明：司機於生事故時所站位置（右手著控制器，左手協助支撐機台）

1. 雇主應依規定置勞工安全衛生人員。
2. 雇主應訂定之勞工安全衛生工作守則報經檢查機構核備。
3. 雇主對新僱勞工或在職勞工於變更工作前，應使其接受適於各該工作必要之安全衛生教育訓練。
4. 操作升降平台應事前搬運物品是否有滑動之虞，並事先予以固定。
(撰稿人 黃秀鳳 991201)

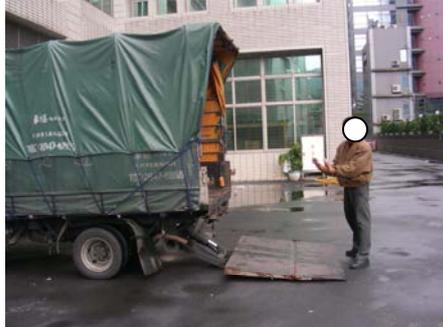
說明：模擬李○○事故時所站位置（徒手支撐機台）

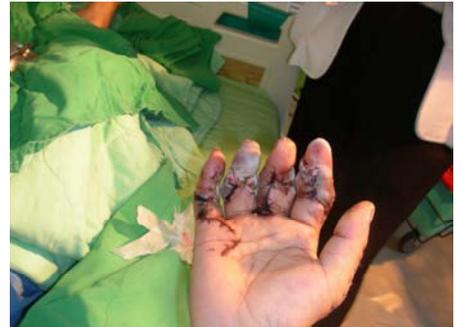
說明：罹災勞工受傷情形

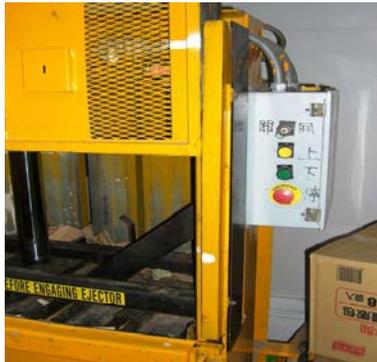
相片：「全○實業股份有限公司台北西藏分公司」壓紙機右側操作油壓板「上」、「下」、「停止」按鈕之照片

1. 雇主對勞工從事操作壓紙機作業，應實施操作安全程序的教育訓練，並應標示操作壓紙機時應與機械保持適當安全距離。
2. 勞工操作壓紙機作業應避免穿著寬鬆衣褲，並應與運作中的壓紙機保持適當距離，注意衣服飾物避免被遭壓紙機捲夾。（撰稿人 王政憲 991224）

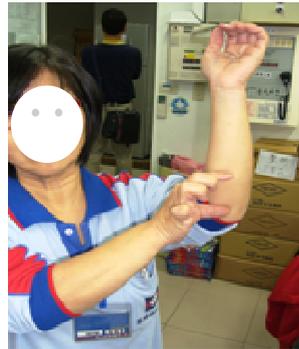
相片：「全○實業股份有限公司台北西藏分公司」勞工曹○君左手衣袖遭壓紙機油壓板勾住拉扯後，左手手肘骨折部位。

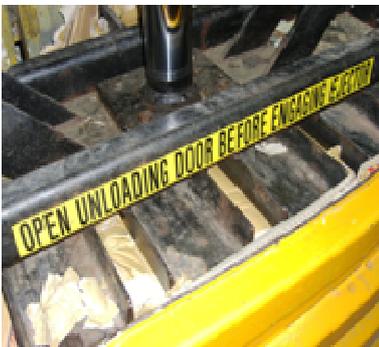
相片：「全○實業股份有限公司台北西藏分公司」壓紙機中勾住勞工曹○君左手衣袖之油壓板照片。

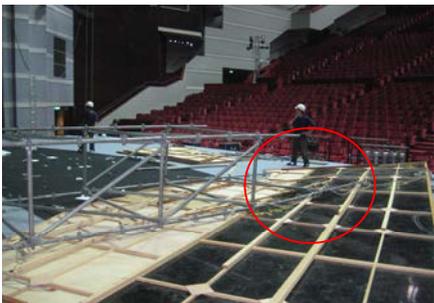
照片說明：遭木製佈景看板拖拉倒塌之施工架，頂端 2 層未四面組立，僅組裝單面。

1. 舞台施工架應四面完全組立，頂端受力時可將受力平均傳遞分散至整座施工架腳座；頂端施工架如僅架設單面，頂端受力時會偏重於單側腳座，增加側向倒塌風險。
2. 舞台施工架應設置斜撐材作適當而充分之支撐，如受場地限制無法設置斜撐材，應改於施工架底部置重，以防側向倒塌。
3. 舞台佈景及舞台施工架之組配、拆除，應由專業雷爾組成員負責。
4. 高度 5 公尺以上舞台施工架之構築，應由專任工程人員或指定專人事先依預期施工時之最大荷重，依結構力學原理妥為安全設計，並簽章確認強度計算書。
5. 高度 5 公尺以上舞台施工架之組配、拆除，應指定施工架組配作業主管在場督導相關作業安全。
6. 舞台施工架組配、拆除施工廠商，如將工程再交付承攬時，應依勞工安全衛生法第 17 條規定，於事前告知該承攬人有關該工程之工作環境、危害因素暨本法有關安全衛生規定應採取之措施，並依同法第 18 條規定，採取工作之連繫與調整，協調安全拆除作業程序。
7. 臨時性舞台搭設、拆除，應依「臺北市展演用臨時性建築物管理辦法」，於施工前將勞工安全衛生相關計畫報經本處審查通過始得施工。本處在書面審查時，可藉以輔導施工廠商相關作業安全，避免施工災害之發生。

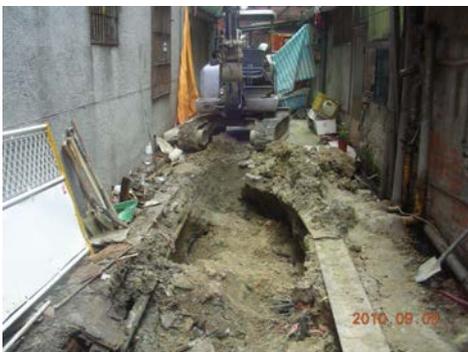
說明：災害現場土方崩落情形，可明顯看出現場未設置任何擋土支撐設施。

- 1、雇主僱用勞工從事露天開挖作業，其垂直開挖深度在1.5公尺以上者，應設擋土支撐並指定露天開挖作業主管於現場監督作業。
- 2、雇主僱用勞工從事露天開挖作業，為防止地面之崩塌及損壞地下埋設物致有危害勞工之虞，應於事前就作業地點及其附近，施以鑽探、試挖或其他適當方法從事調查。

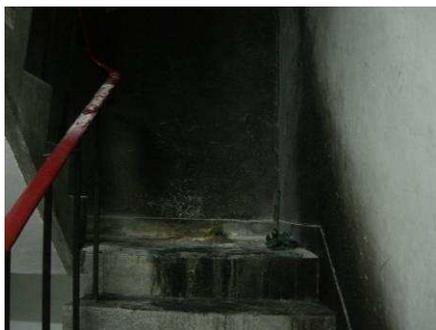
說明：火災現場實景。

- 1.實施動火作業管制；工作場所有易燃物質，不得使用瓦斯噴燈等易產生火花的設備。
- 2.易燃物質應事先移除，或使用防火毯等防火設備隔離，避免因火花引發火災。
- 3.動火作業現場應設置滅火器等滅火設備。
- 4.使用有機溶劑等易燃液體進行作業時，應充分通風，標示嚴禁煙火並不得使用明火。
- 5.工作場所堆放易燃物品或容器應遠離火源。

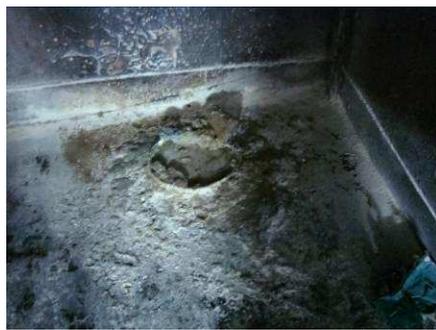
說明：引發火災之防水材料。

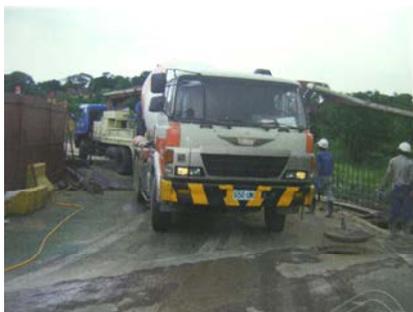
99年7月17日山○營區南側圍牆新建工程進行圍牆混凝土澆置，由謝○○（即合○企業社）進行混凝土運送作業。當天勞工李○○駕駛預拌混凝土車於第1次進行混凝土卸料時，已發現煞車氣管破裂，僅由現場人員簡單修理後駛離，但其未將車輛送往修車廠進行檢修。同車進行第2次混凝土卸料時，發生第2次煞車故障，導致預拌混凝土車沿下坡道路下滑約225公尺後，於道路彎道處發生翻倒並撞破圍牆，造成勞工李○○右側鎖骨骨折，經通報110由救護車送往行政院國軍退除役官兵輔導委員會臺北榮民總醫院急救，目前返家休養中。

說明：預拌混凝土車倒車至混凝土壓送車（模擬現場情形）

1. 雇主對於就業場所作業之車輛機械，未使駕駛者或有關人員負責執行下列事項：禁止停放於有滑落危險之虞之斜坡。但已採用其他設備或措施者，不在此限。
2. 雇主對車輛系營建機械，應每年就該機械之整體定期實施檢查一次。並應每月依下列規定定期實施檢查一次：制動器、離合器、操作裝置及作業裝置之有無異常。
3. 雇主對車輛機械，應每日作業前依下列各項實施檢點：
 - (一) 制動器、連結裝置、各種儀器之有無異常。
 - (二) 蓄電池、配線、控制裝置之有無異常。
