臺北市職業災害案實錄彙編

第 12 期

2012.01.01-2012.03.31

臺北市政府勞工局勞動檢查處編印

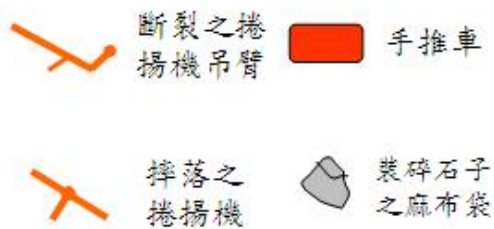
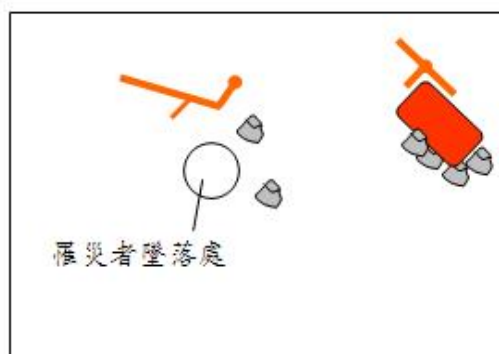
職災地點圖

101 年 1 月 11 日上午 11 時 28 分許勞工許○○於臺北市中山區中山北路 2 段○○號 5 樓屋突之地坪處使用捲揚機進行吊料作業時，不慎連同捲揚機墜落至地面 1 樓，經現場人員緊急通報消防局前往急救，但現場已宣告不治死亡。

- 1、雇主使勞工以捲揚機等吊運物料時，應依下列規定辦理：一、安裝前須核對並確認設計資料及強度計算書。二、吊掛之重量不得超過該設備所能承受之最高負荷，且應加以標示。……九、應設有防止過捲裝置，設置有困難者，得以標示代替之。十、吊運作業時，應設置信號指揮聯絡人員，並規定統一之指揮信號。
- 2、雇主對於在高度 2 公尺以上之高處作業，勞工有墜落之虞者，應使勞工確實使用安全帶、安全帽及其他必要之防護具。
- 3、雇主對於高度 2 公尺以上之屋頂、鋼樑、開口部分、階梯、樓梯、坡道、工作台、擋土牆、擋土支撐、施工構台、橋樑墩柱及橋樑上部結構、橋台等場所作業，勞工有遭受墜落危險之虞者，應於該處設置護欄、護蓋或安全網等防護設備。
- 4、應訂定自動檢查計畫，實施自動檢查。
- 5、雇主應依本法及有關規定會同勞工代表訂定適合其需要之安全衛生工作守則，報經檢查機構備查後，公告實施。
- 6、雇主應對作業勞工施以從事適於各該工作及預防災變所必要之安全衛生教育訓練，並留存紀錄備查。
