臺北市職業災害案實錄彙編

第13期

2012.04.01-2012.06.30

臺北市政府勞工局勞動檢查處編印

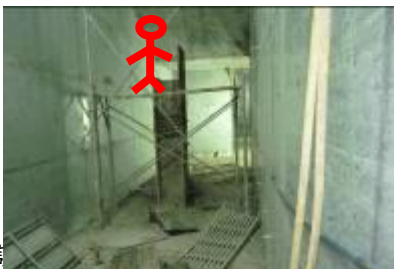
101年4月5日上午10時40分左右，南京東路某捷運工程之承攬人永○公司勞工林○○於站體月台層站立於一層施工架上使用乙炔進行中間柱切割作業，為閃避掉落之鋼板 B（重約120公斤）由施工架上摔落，落地後遭落下之鋼板 A（重約100公斤；前已切下放置於施工架上）及鋼板 B 壓住腿部及臀部造成挫傷骨折而昏迷，胸部並被仍持續燃燒的乙炔切斷器噴出之火焰燒傷，經其他勞工發現後，立即將罹災者送往台安醫院急救，惟仍於101年4月5日下午15時15分不治死亡。

乙炔進行中間柱燒切作業。

- 1、雇主於拆除構造物時應隨時注意控制拆除構造物之穩定性。
- 2、拆除鋼鐵構件應有防止各該構件之突然扭轉、反彈或倒塌等適當措施，並以纜索卸落構件，不得高處拋擲。
- 3、拆除區內禁止無關人員進入，並明顯揭示。
- 4、雇主對構造物拆除區，應設置勞工安全出入通路。
- 5、雇主對構造物之拆除，應選任專人於現場指揮監督。

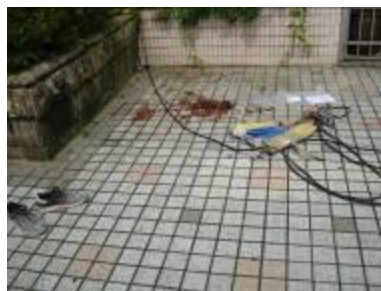
101年6月7日辛亥路某住宅大樓正進行外牆防水工程，罹災者林○○於17樓外牆以繩索垂降方式從事外牆防水作業，因繩索斷裂，且未設置防墜設施，而由高處墜落至1樓地面，雖緊急送往附近臺北市立萬芳醫院急救，到院前即不治死亡。

說明：1樓現場墜落處。

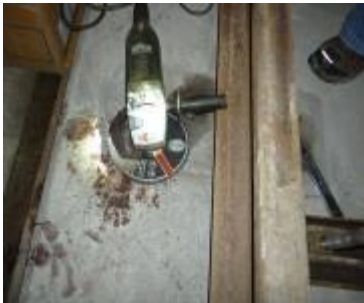
說明：災害作業現場。  
說明：災害作業現場。

雇主對於研磨機等機械器具，應依機械器具安全防護標準第95條：「內圓研磨機以外之研磨輪，應設置護罩，並具有第96條至第104條所定之性能。」之規定辦理，研磨機設置之護罩需大於180度。

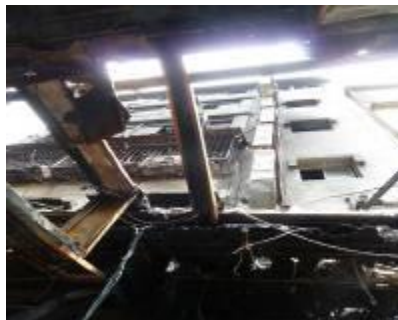
說明：嬌○有限公司火災後現場

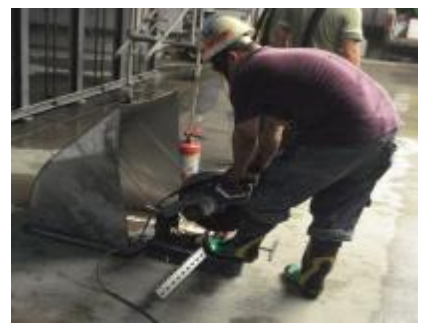
說明：使用切割機從事切割鐵材作業，應設置預防火災之設備（擋板及配置滅火器）。

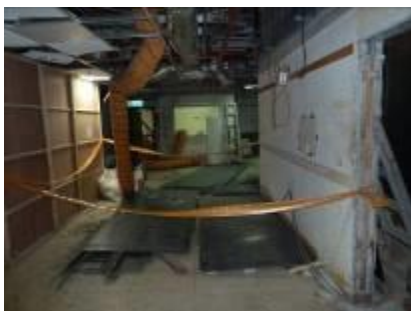
說明：職災發生現場。

- 1、雇主對於物料之搬運，應儘量利用機械以代替人力，凡四十公斤上物品，以人力車輛或工具搬運為原則，五百公斤上物品，以機動車輛或其他機械搬運為宜；運輸路線，應妥善規劃，並作標示。
- 2、雇主應依規定，按其規模置勞工安全衛生人員。
- 3、雇主應依其事業規模、特性，訂定勞工安全衛生管理計畫，執行工作環境或作業危害之辨識、評估及控制。
- 4、雇主依第13條至第63條規定實施之自動檢查，應訂定自動檢查計畫。
- 5、雇主應依本法及有關規定會同勞工代表訂定適合其需要之安全衛生工作守則，報經檢查機構備查後，公告實施。
