臺北市職業災害案實錄彙編

第15期

2012.10.01-2012.12.31

臺北市勞動檢查處編印

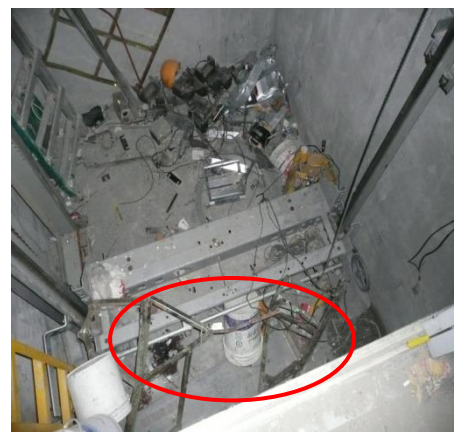
說明：延伸工作臺護欄

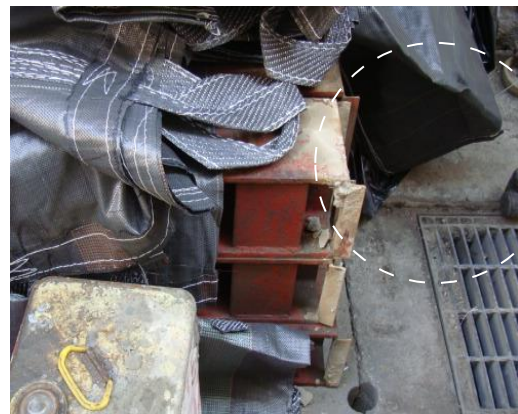
說明：推進作業使用之墊塊。

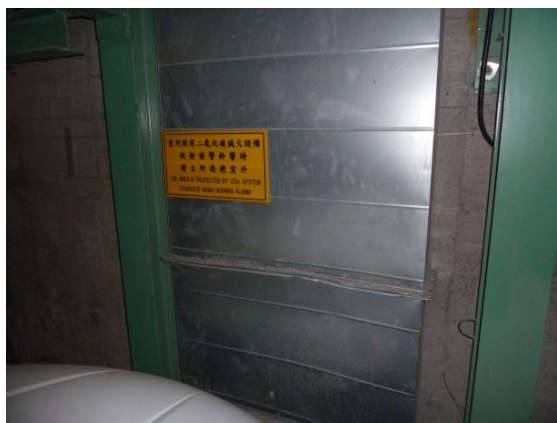
說明：緊急通風換氣設備。

1. 雇主應依其事業規模、特性，訂定勞工安全衛生管理計畫，執行工作環境或作業危害之辨識、評估及控制；如：進入停車塔內作業時將二氧化碳消防設備自動改手動納入標準作業程序、訂定開啟通風換氣設備的時機和啟動程序。
2. 雇主辦理新進勞工或在職勞工於變更工作前之必要安全衛生教育訓練，加強消防設備故障無預警噴發的處理、應變和前置預防。
3. 消防設備檢修工作應由消防法認可之消防設備師(士)執行；警報作動時應即刻撤離工作人員及車主。
4. 執行緊急搶救應立即開啟通風換氣設備、迅速通報消防局及攜帶供氣式氧氣面罩方能進入災害現場救援。
