臺北市職業災害案實錄彙編

第19期

2013.10.01-2013.12.31

臺北市勞動檢查處編印

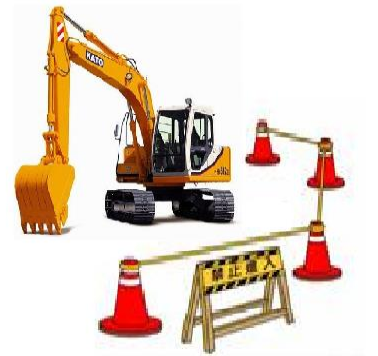
102年11月18日上午8時許，開○工程有限公司勞工顏○融於南京東路上捷運工程進行管線遷移作業，因地面上有圍籬警示燈電線，罹災者黃○明為避免電線遭挖土機勾斷，即前往挖土機右前側準備收起電線，因駕駛右側遭機臂擋住視線，且現場未派專人指揮，顏員將機臂升高時，不慎碰到地面上之破碎機頭而致倒塌並壓到罹災者左小腿，造成開放性骨折，經緊急送國立臺灣大學醫學院附設醫院救治後，目前無生命危險。

說明：嚴禁操作人員以外之勞工進入營建用機械之操作半徑範圍內。
