臺北市職業災害案實錄彙編

第 34 期

2017. 07. 01-2017. 09. 30

臺北市勞動檢查處編印

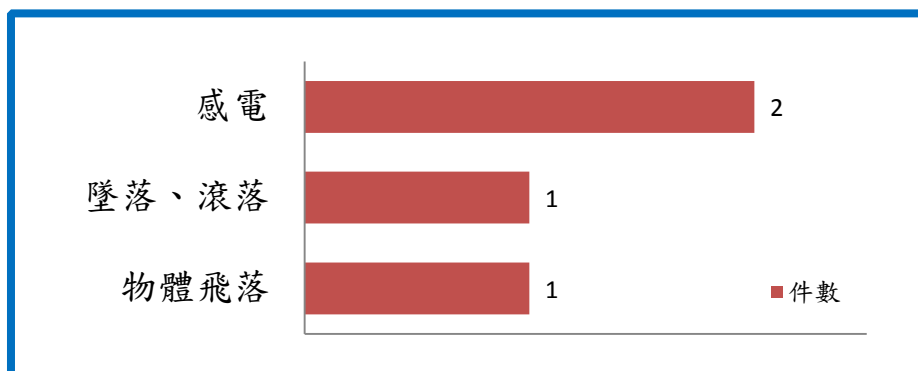
圖 1：重大職業災害災害類型統計

本期（2017 年 7 月到 9 月）臺北市勞動檢查處收錄之職業災害彙編包括：（一）重大職業災害計 4 件（死亡 4 件、重傷 0 件），其災害類型為感電 2 件、墜落、滾落 1 件及物體飛落 1 件（圖 1）；行業別為營造業 3 件、一般行業 1 件（圖 2）；罹災者未接受職安衛教育訓練 4 件，罹災者接受職安衛教育訓練 0 件（圖 3）。（二）非重大職業災害合計 7 件，災害類型分別為感電 2 件，墜落、滾落 2 件，物體飛落 1 件，與高低溫之接觸 1 件及被撞 1 件（圖 4）。

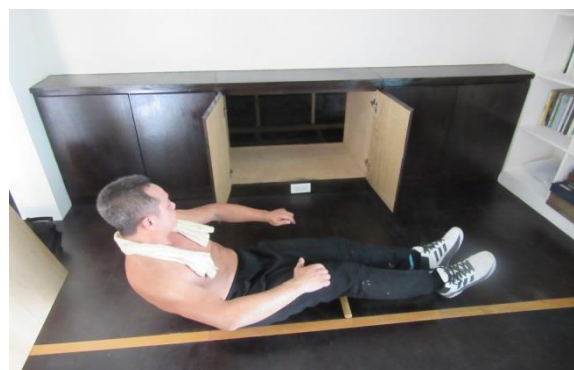
(二)106年7月14日下午，雇主王員帶著螳罹災者前往位於臺北市北投區復興三路○號民宅進行電燈、風扇電路維修作業，案發前螳罹災者為查修2樓浴室天花板電燈不亮原因，先拆除3樓地板櫃子後方的夾板(寬度80公分，高度60公分)，從該處鑽入天花板內(除主要大樑為輕鋼架，其他皆由木條、木板、角材組成)，於19時16分許，雇主王員在櫃子旁突然聽到螳罹災者呼救，隨即進入查看，發現螳罹災者倒臥在天花板內，雙手觸碰電線。

雇主模擬案發當時看到罹災者時的姿勢

勞工從事電燈檢查、修理等務必採取斷電作業，而從事電燈維修工作之勞工，應使其使用電工安全帽、絕緣防護具及其他必要之防護器具。

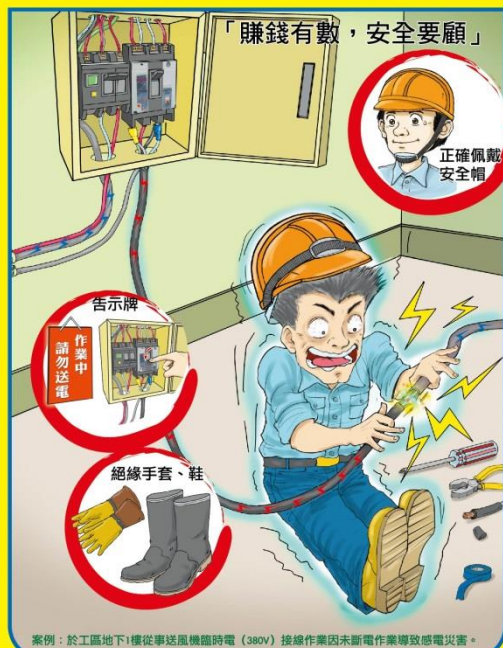
案例：於工區地下1樓從事送風機臨時電（380V）接線作業因未斷電作業導致感電災害。
