# 安全城市・活力臺北

## 臺北市裝修工程職業災害案實錄彙編

2008. 01. 01-2010. 12. 31

臺北市政府勞工局勞動檢查處 編印

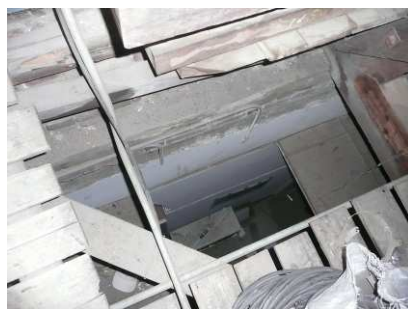
說明：貓道右側無防護設備。

- 1、雇主對勞工於二公尺以上開口部分作業應設置護蓋或安全網等防護設備。
- 2、雇主對於勞工之工作場所應提供足夠之採光照明。
- 3、雇主對勞工應施以從事工作及預防災變所必要之安全衛生教育、訓練。

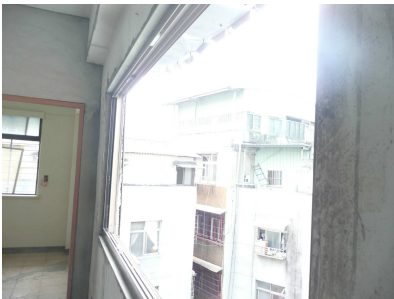
說明：欲拔除上方雨庇釘子。

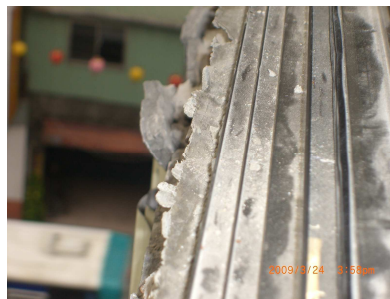
說明：窗緣結構未保持穩固。

- 1、雇主對使用之合梯應符合梯腳與地面之角度在 75 度內、梯腳間有繫材扣牢。
- 2、雇主對於在高度 2 公尺以上之高處作業，勞工有墜落之虞者，應使勞工確實使用安全帶、安全帽等必要防護具。
- 3、雇主對於建築構造物及其附置物，應保持安全穩固，以防止崩塌等危害。

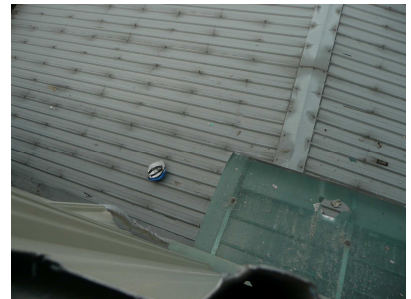
說明：罹災者墜落至隔壁屋頂。

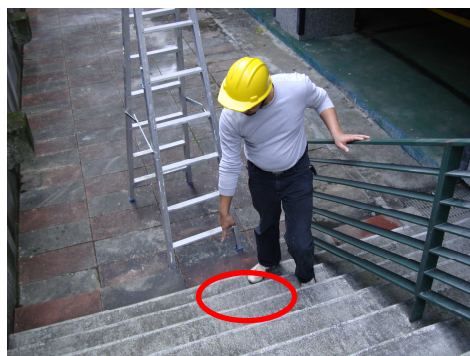
說明：勞工跌坐於第 2、3 階之水泥階梯上。

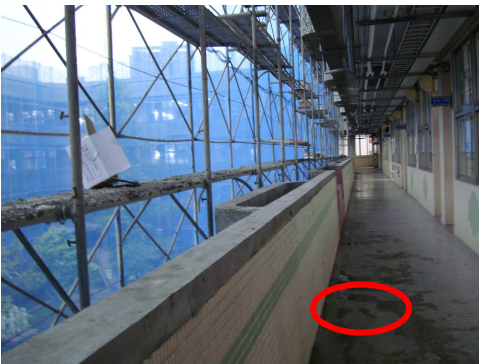
99年3月25日下午2時許，康寧路某國小正進行外牆泥作及磁磚黏貼工程，勞工簡○○於外牆施工架上下時，因重心不穩且施工架未依規定設置內側交叉拉桿及下拉桿，而從施工架開口處墜落至3樓教室走廊，頭部受傷流血，經通報消防局119將其送至三軍總醫院治療，所幸僅造成頭部撕裂傷及淤血，經開刀治療後已無大礙。

說明：勞工墜落處。

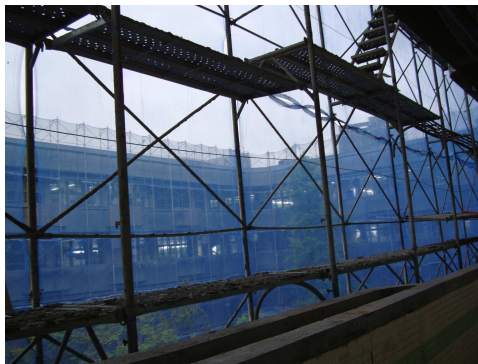
說明：施工架開口（內側未設交叉拉桿及下拉桿）。

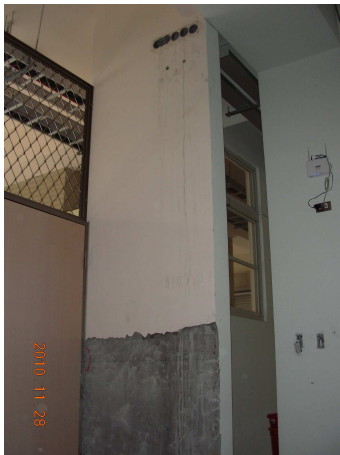
說明：教室牆壁現場。

99 年 11 月 27 日下午 4 時左右，本市大安區信義路某高中教室新增設備工程，勞工侯〇〇在約 2.1 公尺高之鋁合梯上使用鑽孔機（重量約 20 公斤）進行牆壁鑽孔作業時，因震動造成支撐鑽孔機的膨脹螺絲鬆脫，鑽孔機掉落時勾到侯員，將侯員從鋁合梯上拉下而摔落，左肩及頭部同時著地，造成頭部撕裂傷，（安全帽因頤帶未扣牢，在墜落過程中脫落），緊急叫救護車送臺北市立聯合醫院仁愛院區急診，頭部傷口經手術縫合後，即返家休養。

- 1、雇主對於進入營繕工程工作場所作業人員，應提供適當安全帽，並使其正確戴用。
- 2、雇主對於在高度 2 公尺以上之處所進行作業，勞工有墜落之虞者，應以架設施工架或其他方法設置工作台。
- 3、雇主對新僱勞工或在職勞工於變更工作前，應使其接受適於各該工作必要之安全衛生教育訓練。

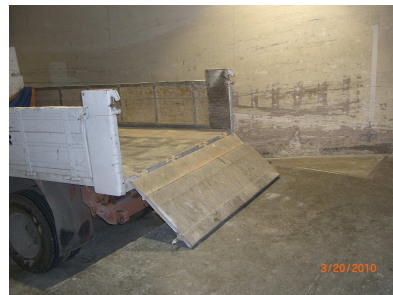
說明：罹災者在貨車及卸貨平台間，搬運水泥跌倒受傷。

- 1、雇主對於物料之搬運，應儘量利用機械以代替人力，凡四十公斤以上物品，以人力車輛或工具搬運為原則；運輸路線，應妥善規劃，並作標示。
- 2、雇主對於勞工工作場所之通道、地板、階梯，應保持不致使勞工跌倒、滑倒、踩傷等之安全狀態，或採取必要之預防措施。

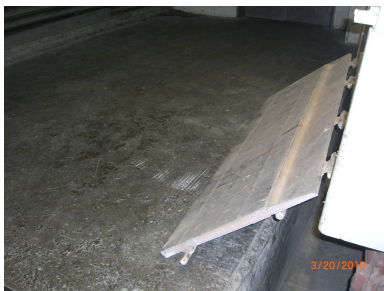
說明：貨車停靠在卸貨平台卸貨。

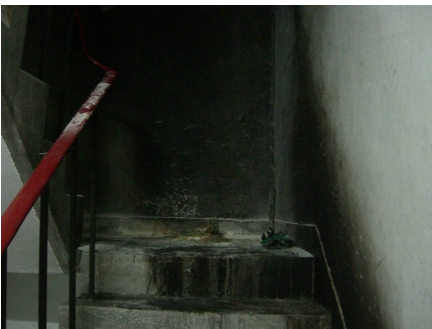
說明：火災現場實景。

- 1.實施動火作業管制；工作場所有易燃物質，不得使用瓦斯噴燈等易產生火花的設備。
- 2.易燃物質應事先移除，或使用防火毯等防火設備隔離，避免因火花引發火災。
- 3.動火作業現場應設置滅火器等滅火設備。
- 4.使用有機溶劑等易燃液體進行作業時，應充分通風，標示嚴禁煙火並不得使用明火。
- 5.工作場所堆放易燃物品或容器應遠離火源。
