捷運北環段臺北市士林區路樹 遷移說明會

報告單位：捷運局第一區工程處
樹木醫院
台灣世曦公司
公園處

110年09月13日

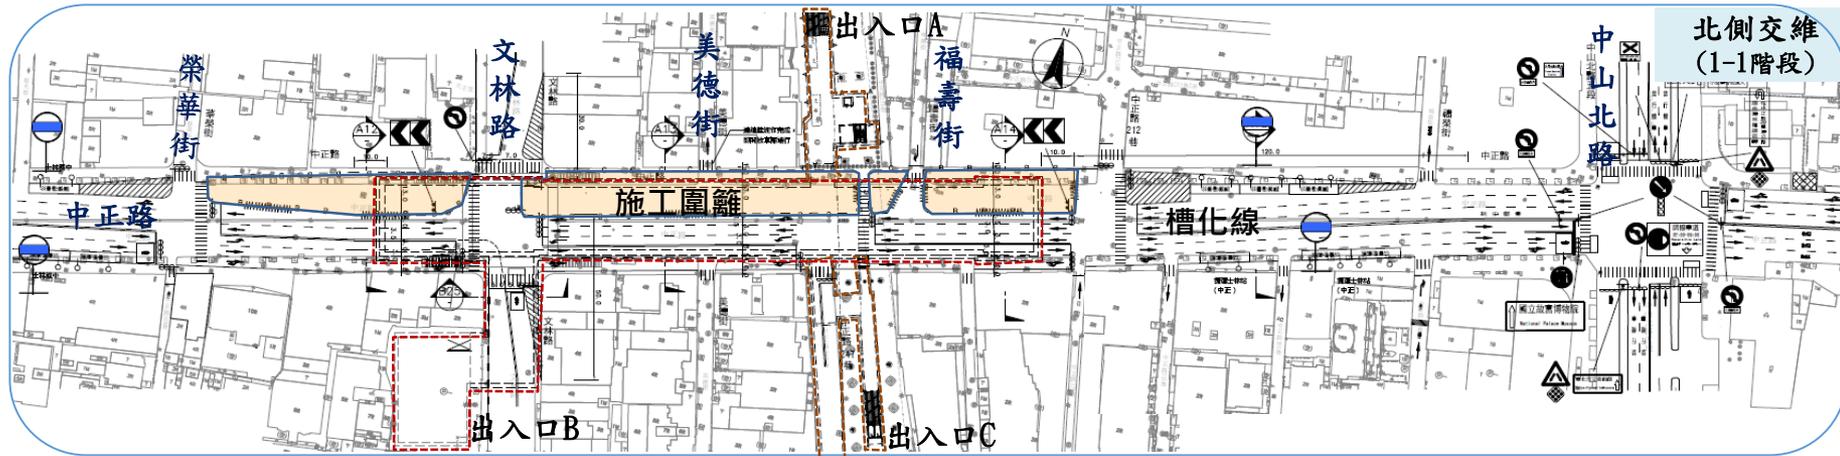
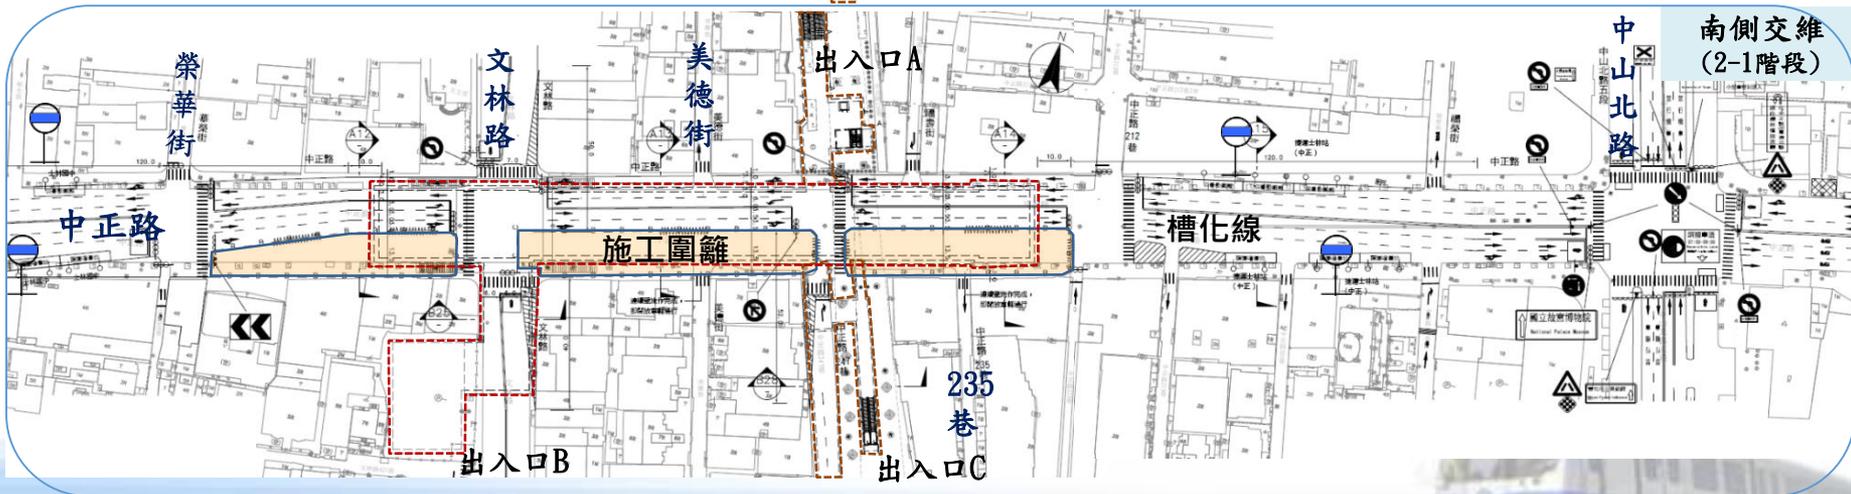
- ❑ 工程範圍：工程範圍(含施工圍籬)內。路口、巷口處採半半施工
- ❑ 交通維持：維持交通流量、交通安全所需工區前後之槽化線、人行道削減。

施工圍籬寬度至少13m

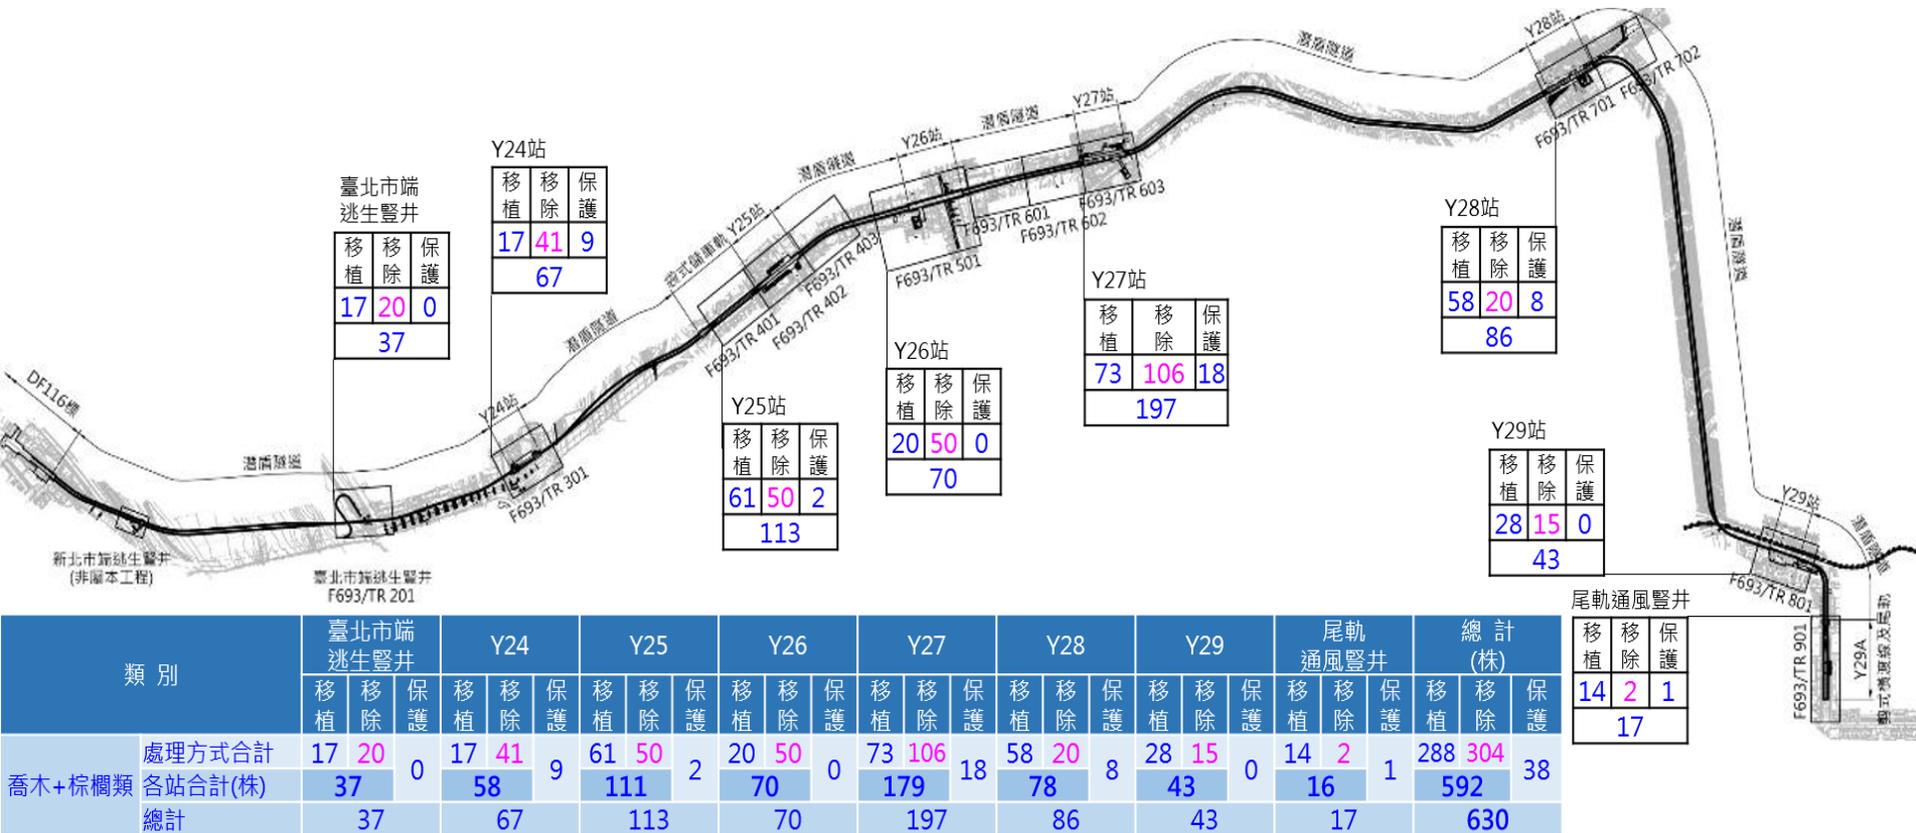
三、工程數量

計畫移植288株／移除304株，合計592株，另現地保護38株，總計630株。

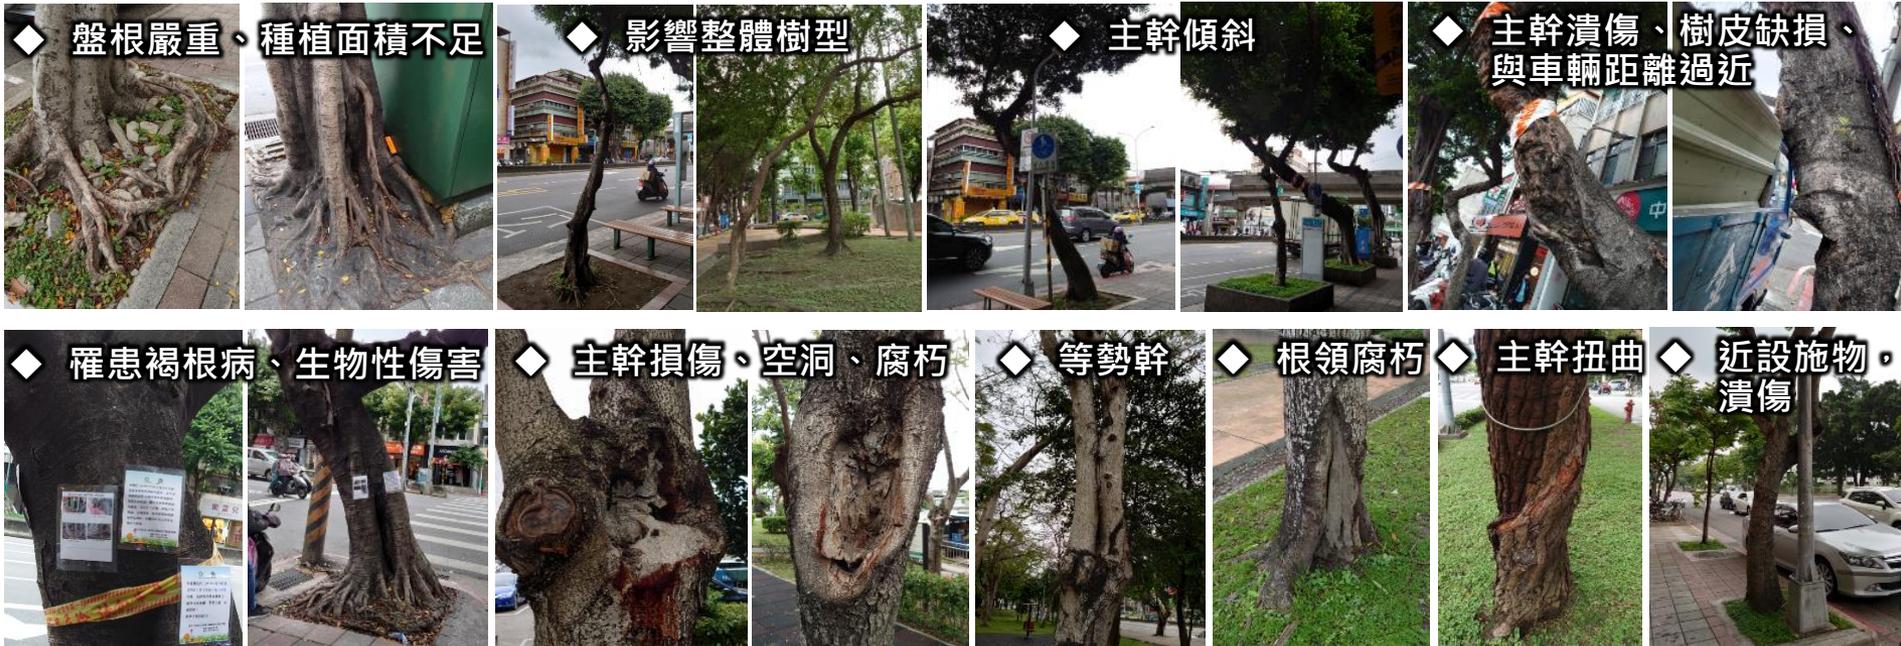
➤ 扣分樣態

■ 環境風險部分(扣分樣態標準)

■ 樹木健康部分(扣分樣態標準)

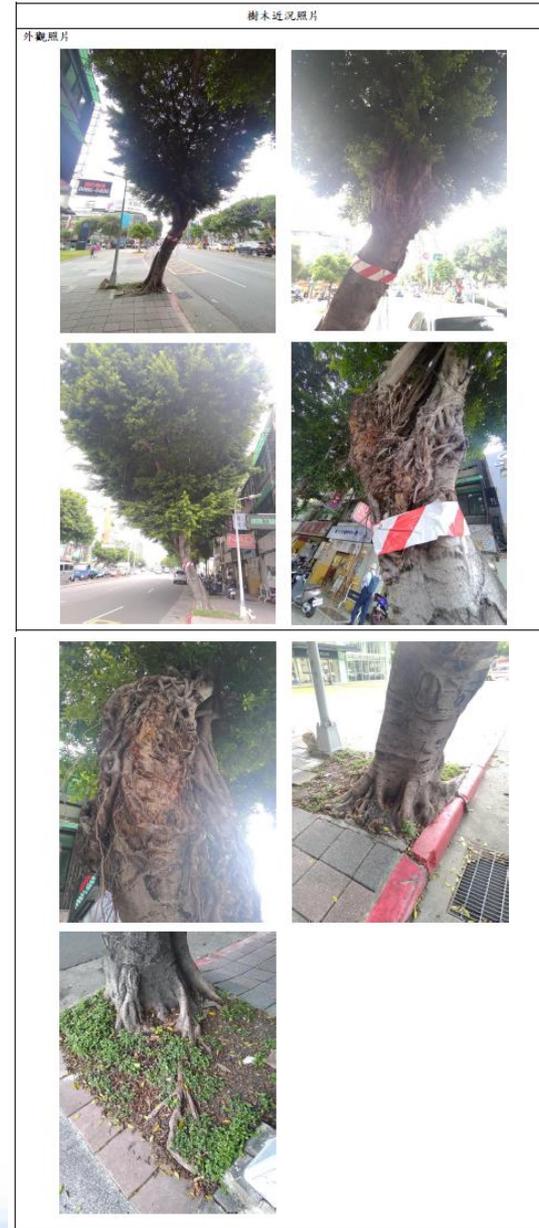
附件一、樹木安全評估調查表

■ 評估案例說明(以Y25-93為例)

37. 根部有菌絲、子實體或其他可見病蟲害 <input checked="" type="checkbox"/> 無(0) <input type="checkbox"/> 有(-2) <input type="checkbox"/> 疑似為根部腐朽型病害(-7) <input type="checkbox"/> 經檢驗確認為褐根病以外之根部腐朽型病害(-10) <input type="checkbox"/> 具氣生根樹種, 且確認為根部腐朽型病害(-30)		0	
	分數/關鍵因子數量		-5/0
總分	<input type="checkbox"/> 無風險樹木(扣分 ≤ 15 分) <input type="checkbox"/> 低風險樹木(15 分 < 扣分 ≤ 30 分) <input type="checkbox"/> 中風險樹木(30 分 < 扣分 ≤ 40 分) <input checked="" type="checkbox"/> 高風險樹木(扣分 > 40 分或關鍵因子 ≥ 3 個)	總分(環境風險分數+樹木安全分數) 最高扣分數 188 分 -58 分 關鍵因子數量(總計 17 個) 5 個

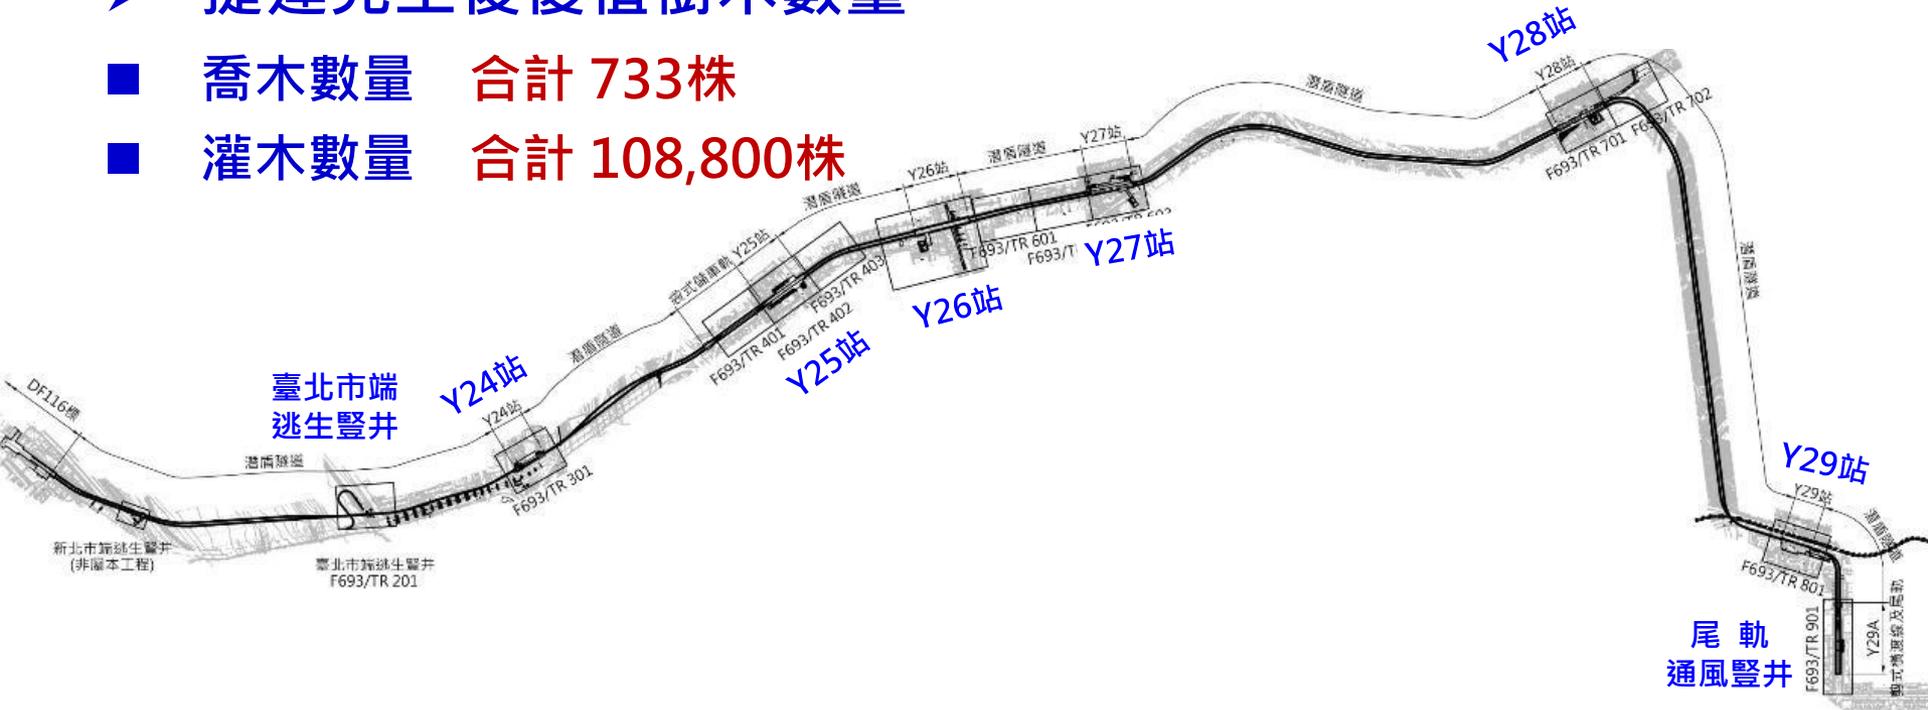
■ 喬木數量 合計 733株

■ 灌木數量 合計 108,800株

項 目		臺北市端 逃生豎井	Y24	Y25	Y26	Y27	Y28	Y29	尾軌 通風豎井	總 計 (株)
植栽復舊 (新植)	喬木數量	31	58	125	67	162	111	46	133	733
	灌木數量	1280	16583	6915	6855	14333	16359	9165	37310	108800

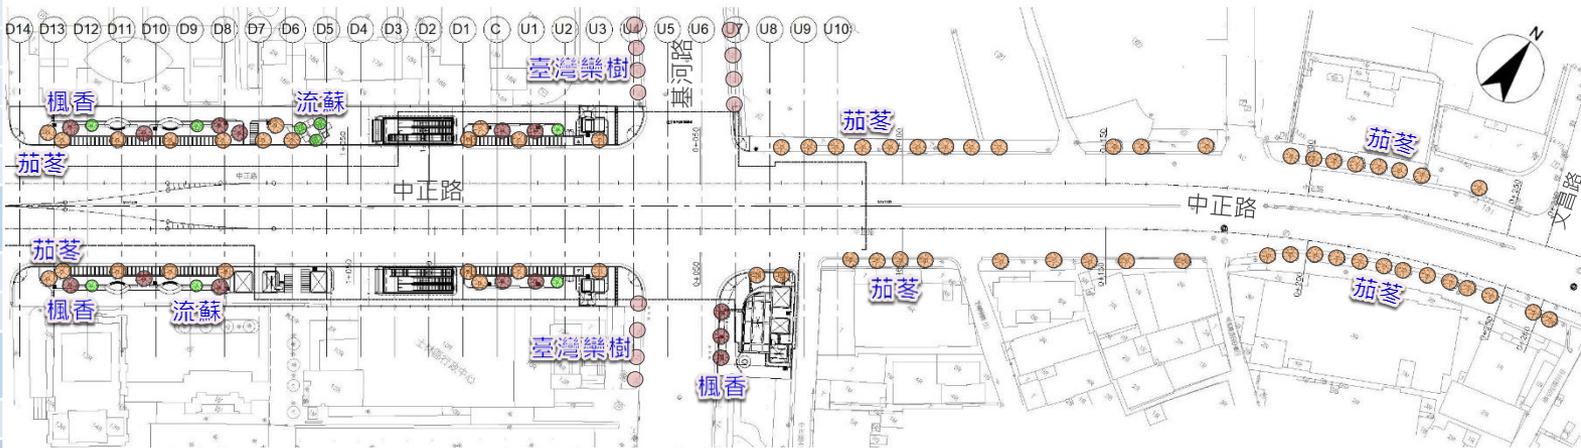
■ Y25站(士林區公所)及交維路段

代號	樹種名稱	數量 (株)
T1	茄苳	65
T4	臺灣欒樹	12
T9	楓香	14
T16	流蘇	9
T22	臺灣山櫻花	25
喬木類合計		125
S3	三爪金龍	2510
S8	金葉擬美花	4405
灌木類合計		6915
H2	蔥蘭	5360
地被類合計		5360
F1	地毯草	548m ²

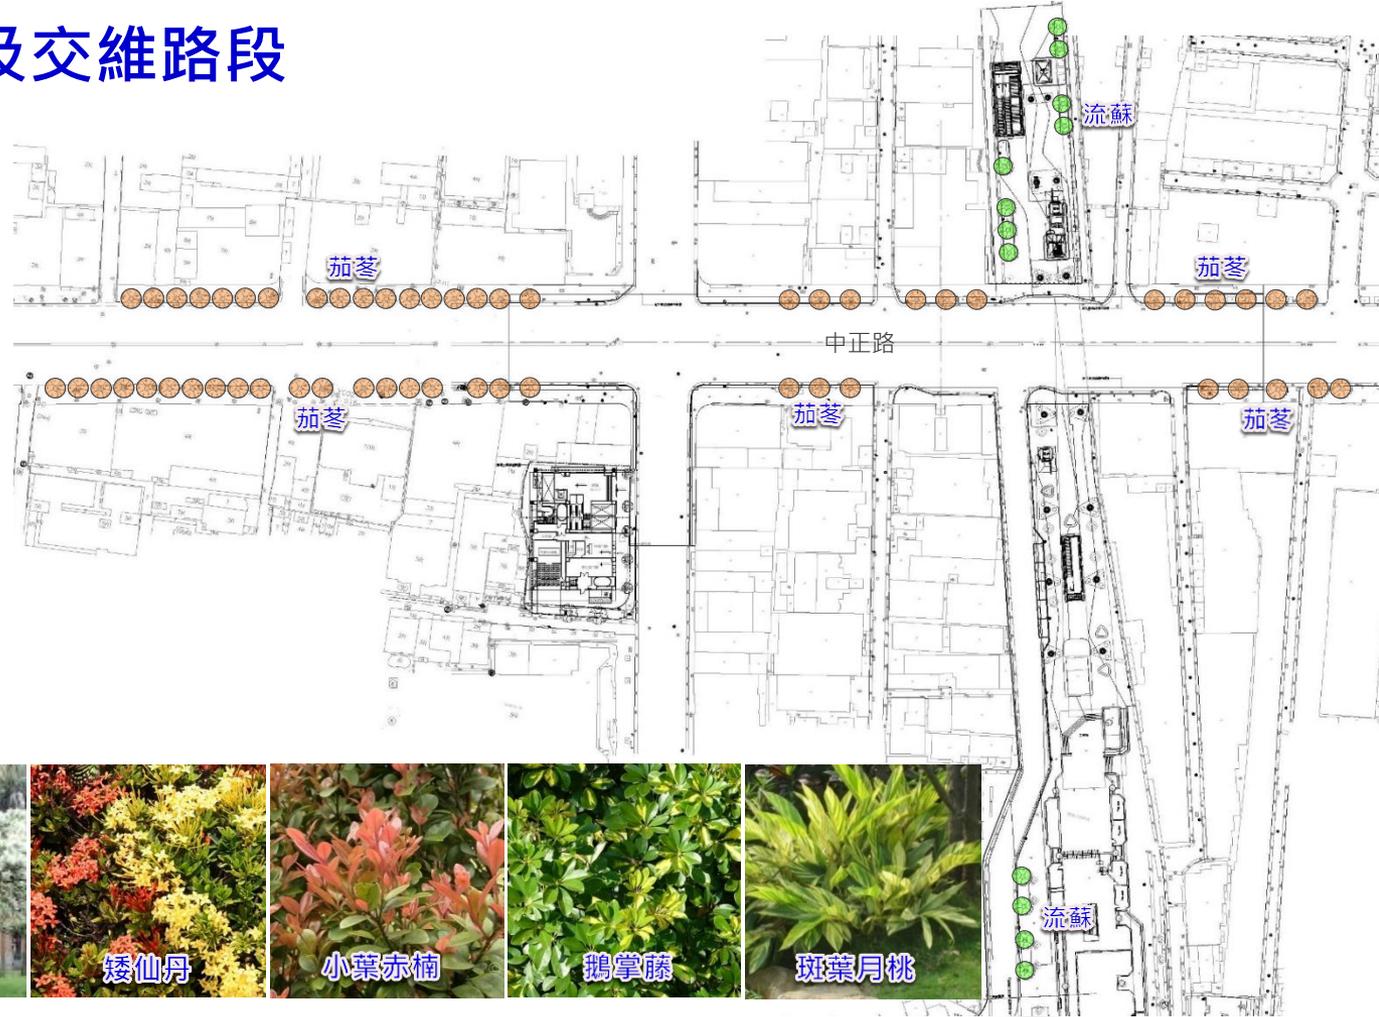
Y26站(士林站)及交維路段

代號	樹種名稱	數量 (株)
T1	茄苳	56
T16	流蘇	11
喬木類合計		67
S1	矮仙丹	4770
S10	小葉赤楠	1980
S12	鵝掌藤	105
灌木類合計		6855
H3	斑葉月桃	1118
地被類合計		1118
F1	地毯草	88m ²

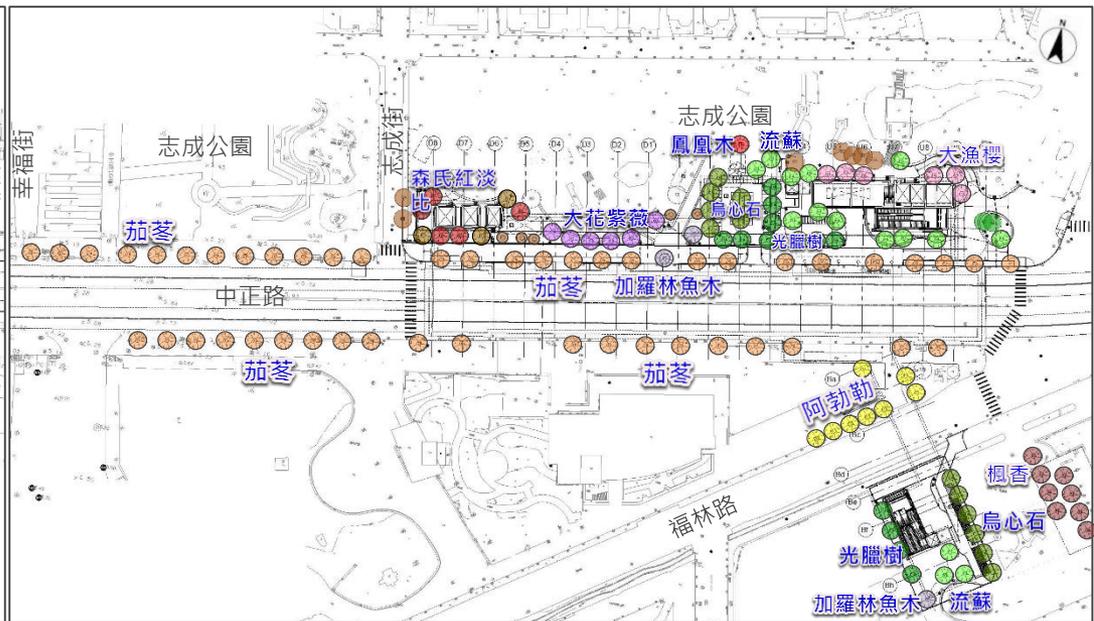
■ Y27站(志成公園)及交維路段

代號	樹種名稱	數量(株)
T1	茄苳	76
T7	加羅林魚木	3
T8	鳳凰木	1
T9	楓香	8
T10	烏心石	13
T11	杜英	3
T12	光臘樹	12
T13	阿勃勒	8
T15	大花紫薇	6
T16	流蘇	16
T19	大漁櫻	6
T20	森氏紅淡比	5
T21	大頭茶	5
喬木類合計		162
S2	樹蘭	3523
S4	金英樹	3433
S7	金葉擬美花	7377
灌木類合計		14333

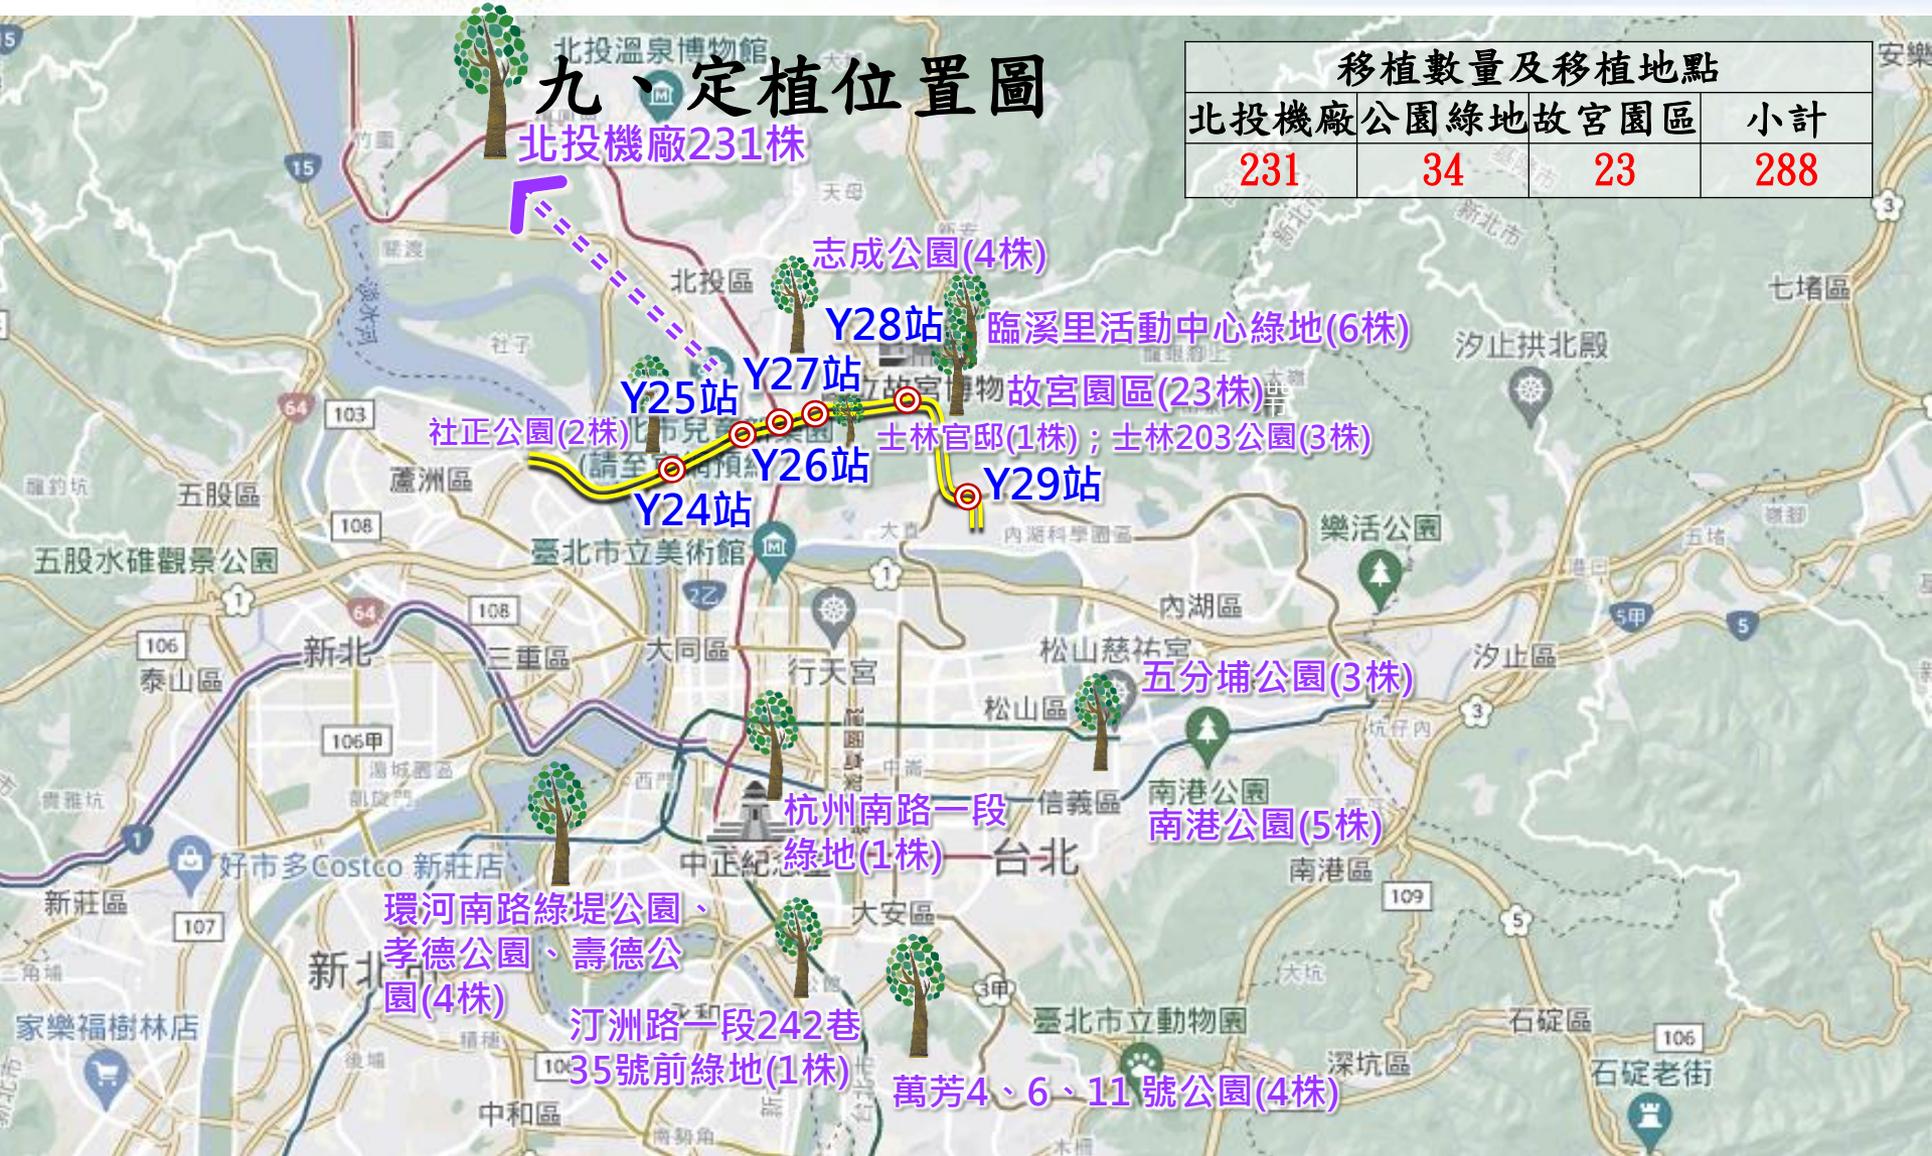
九、定植位置圖

移植數量及移植地點			
北投機廠	公園綠地	故宮園區	小計
231	34	23	288
