# 111-112 年度橋涵安全檢測工作暨橋涵改善美化 設計-C項(西區)第1批檢測工作成果

## 1.1 地下道之檢測評估結果

### 1.1.1 中山南京人行地下道

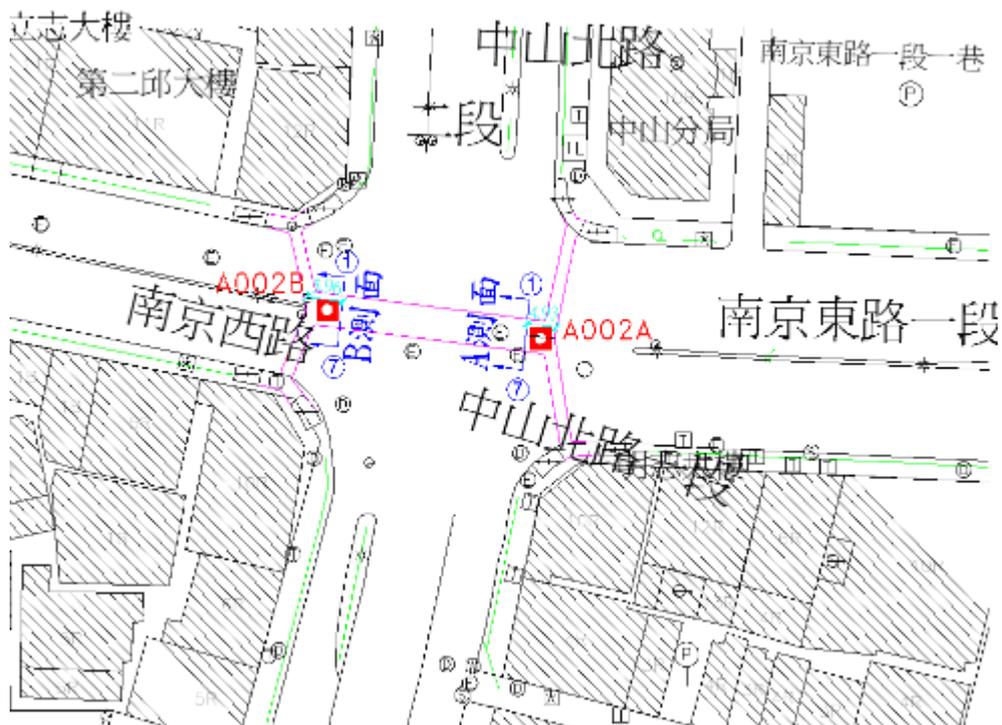
本地下道里程及構件編碼為由北方逆時針依序 A1→A8 依序編列(西北側靠中山北路出入口為 A1)。

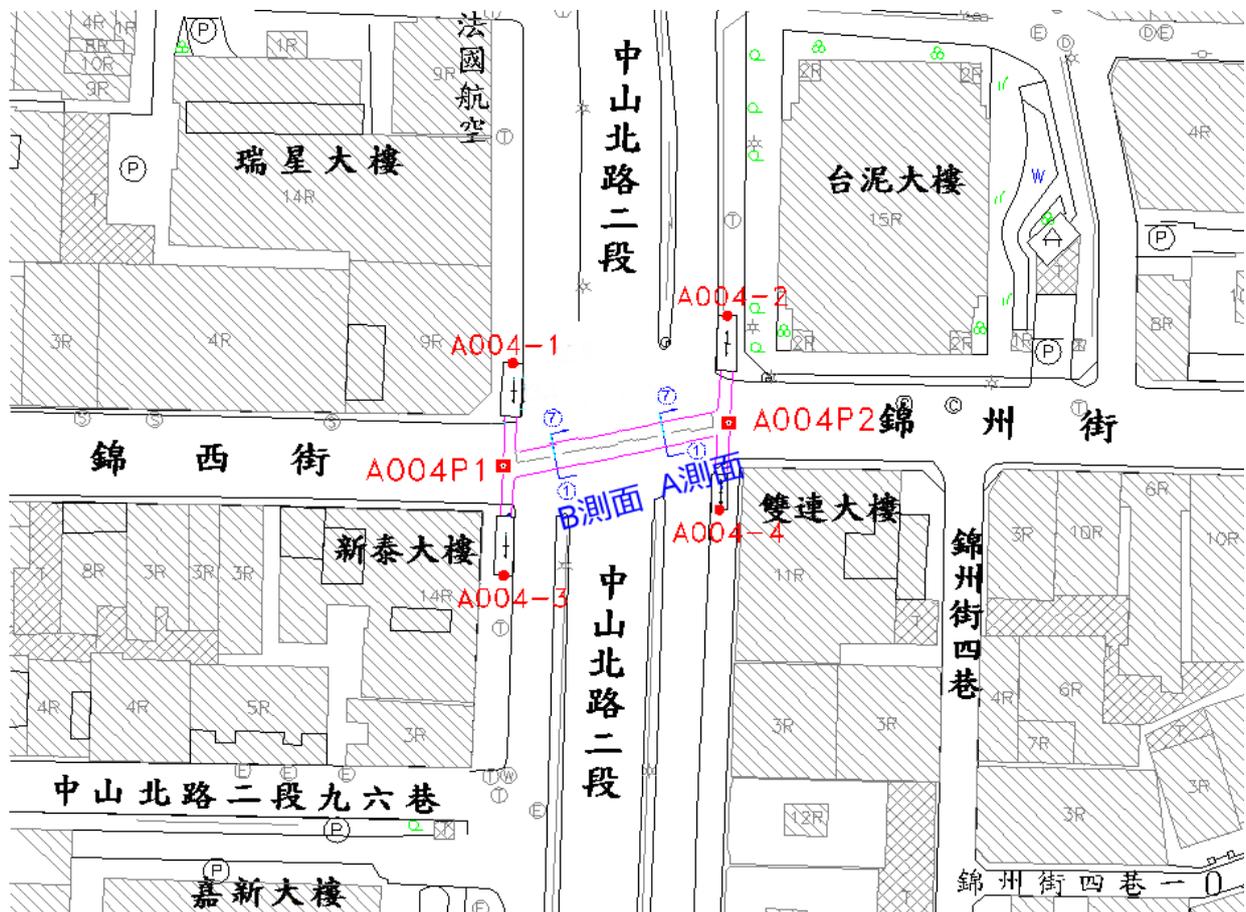
本地下道里程及構件編碼為由北方逆時針依序 A1→A4 依序編列。(西北側靠中山北路出入口為 A1)。

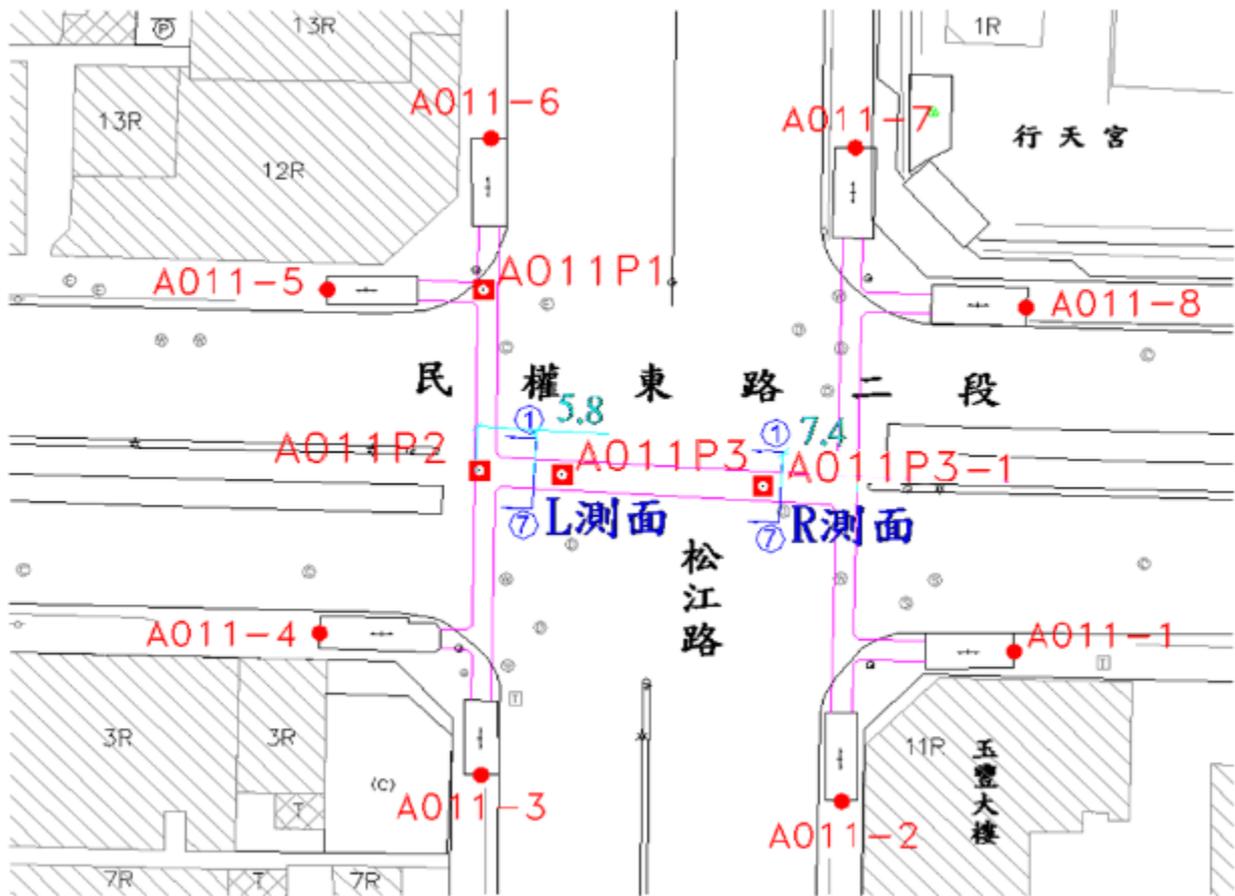
本地下道里程及構件編碼為由北方逆時針依序 A1→A8 依序編列(西北側靠中山北路出入口為 A1)。

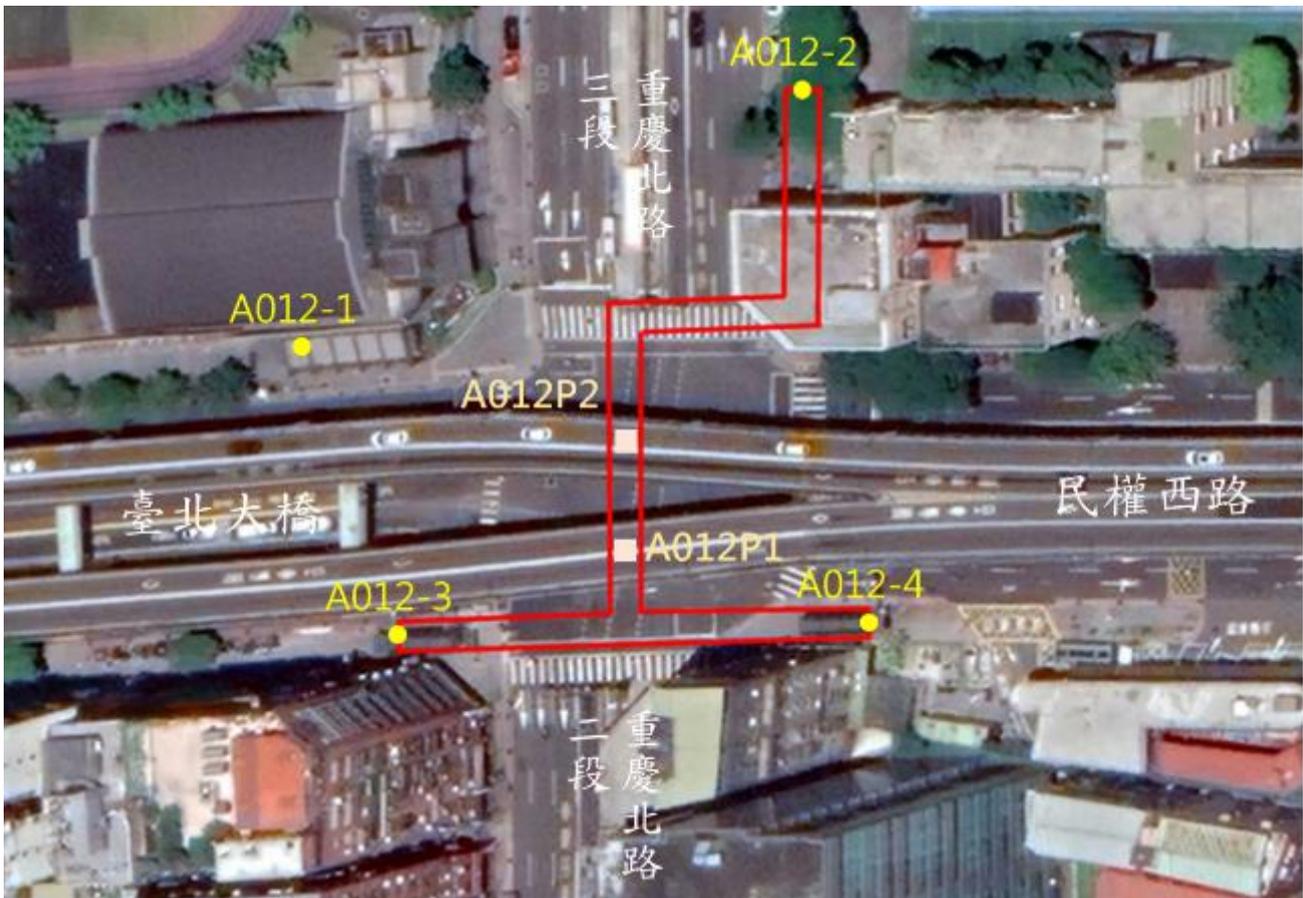
本地下道里程及構件編碼為由南方順時針依序 A1→A3 依序編列(東南側靠民權西路出入口為 A1)

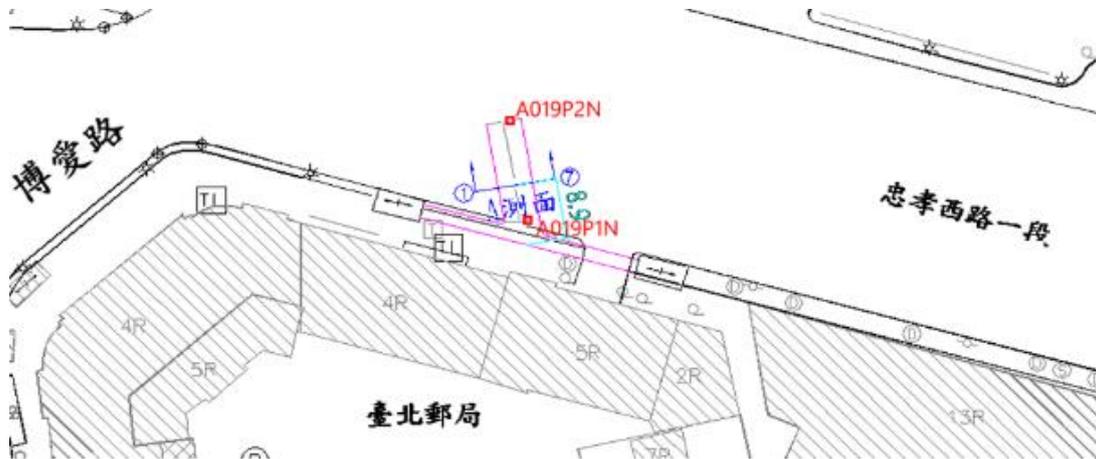
本地下道里程及構件編碼為由北方逆時針依序 A1→A4 依序編列(台北郵局博愛路側出入口為 A2)。

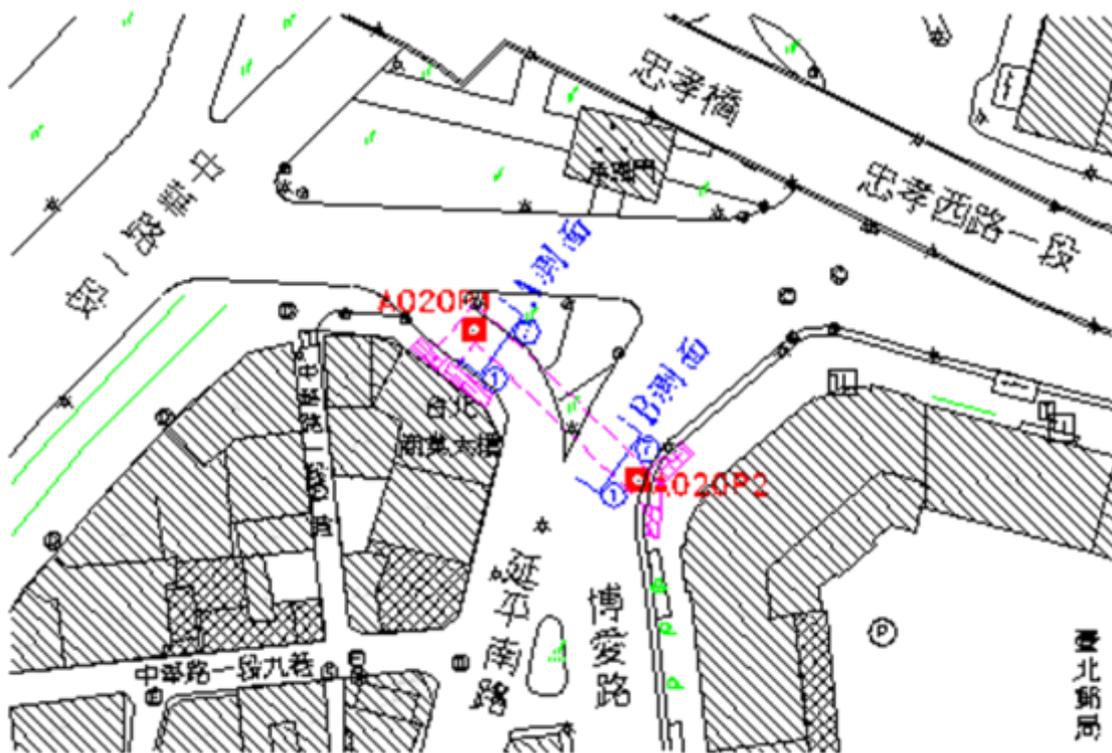
本地下道里程及構件編碼為由北方順時針依序 A1→A4 依序編列。(博愛路前出入口為 A1)。

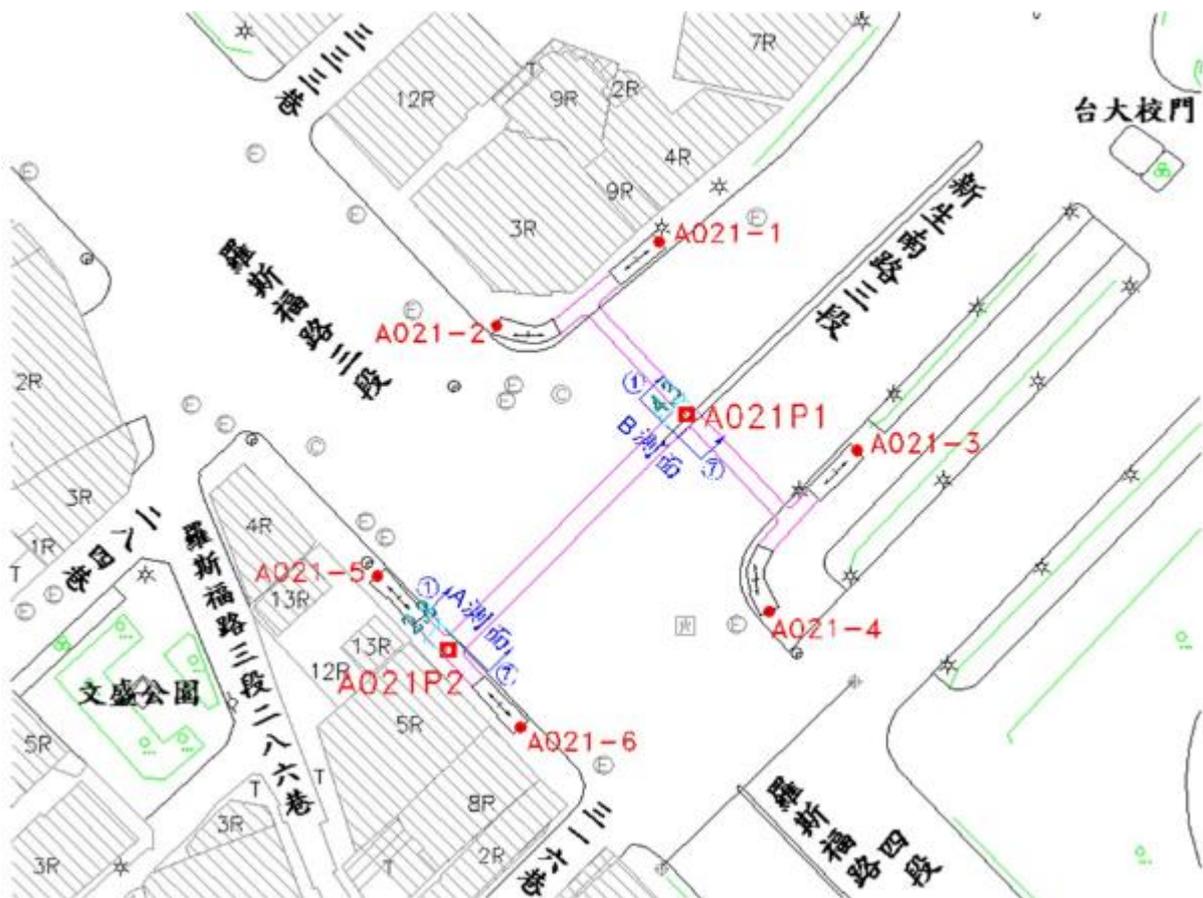
本地下道里程及構件編碼為由北方逆時針依序 A1→A6 依序編列(羅斯福路遠東眼鏡前出入口為 A1)。

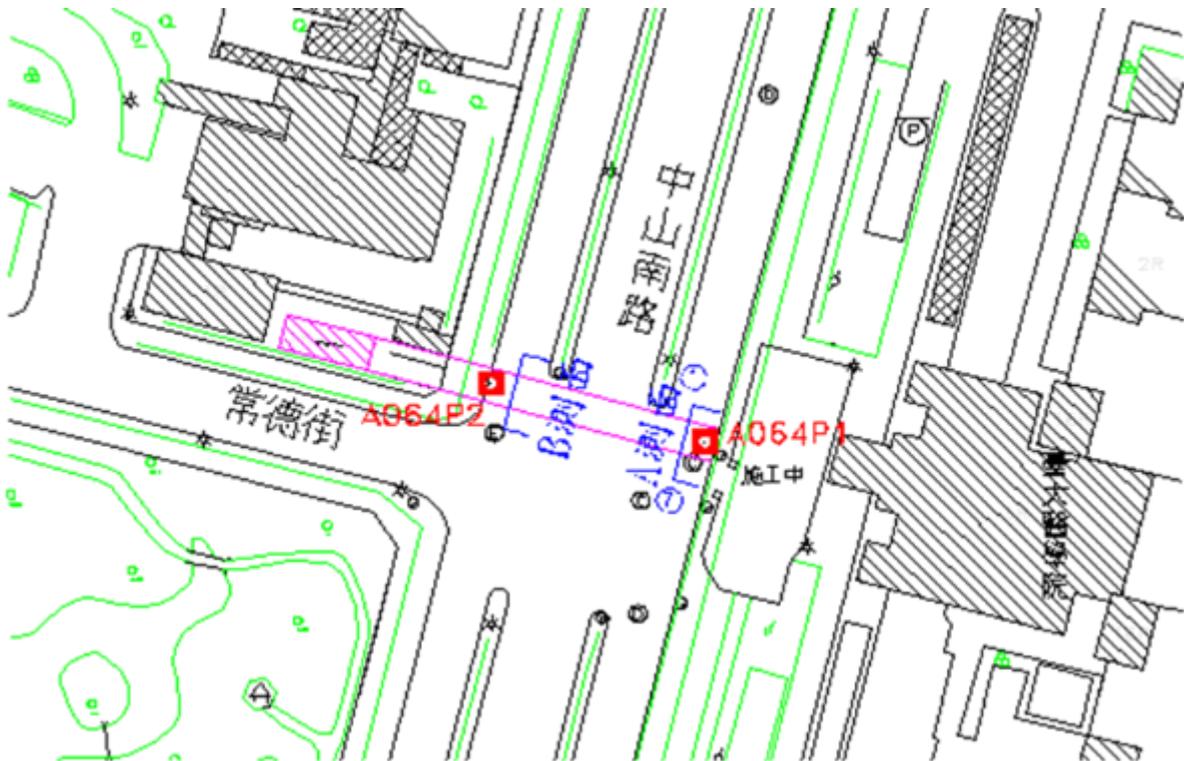
本地下道里程及構件編碼為由北方順時針依序 A1→A2 依序編列。(常德街口前出入口為 A1)。

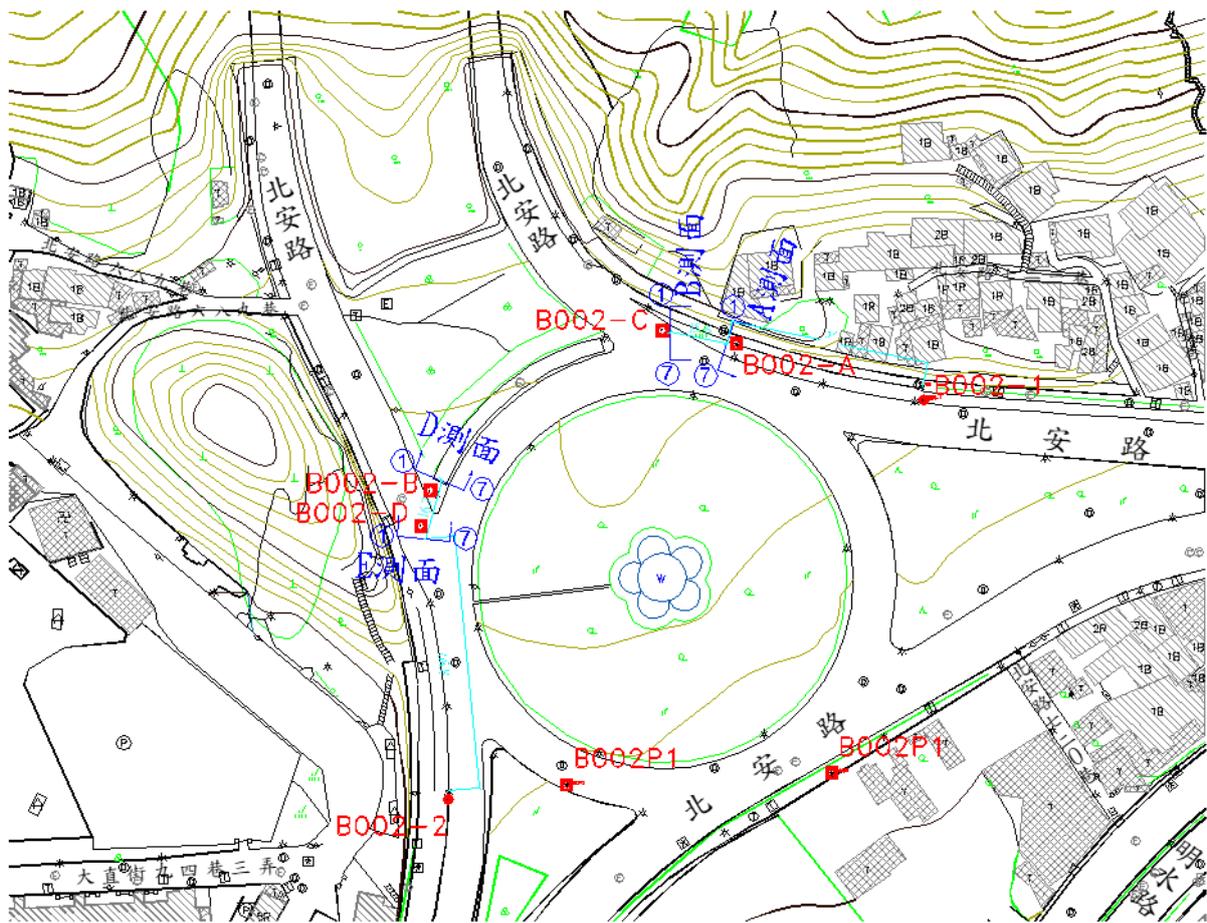
編號	橋涵名稱	詳細地點位置	結構型式	面積(m <sup>2</sup> )	主通道長(m)	主通道寬(m)	備註
B002	大直機車道	北安路、自強隧道口前	R.C	360	180	2

本橋涵里程及構件編號為由北安路至自強隧道方向增加。

目視檢測部分		
項次	內容	結果
1	通風設施	無此項目。
2	消防設施	無此項目。
3	號誌標線	整體狀況良好。
4	引道出入口	無此項目。
5	地下道側壁	N0003~N0004、N0007、N0012~N0013、N0021、N0024 部分側壁有裂縫、滲水、白華等現象。
6	地下道頂版	大部分狀況尚可。
7	地下道底板	為瀝青鋪面覆蓋，底板無法檢測。
8	地下道鋪面	整體瀝青鋪面狀況尚可。
9	修飾版、磁磚	無此項目。
10	排水設施	整體狀況良好。
11	照明設施	地下道入口及出口處燈箱玻璃破損、燈未亮。
12	欄杆、護欄	除 N0003、N0021 混凝土護欄混凝土裂縫，其餘狀況尚可。
13	頂板夾層	無此項目。
14	其他	狀況尚可。

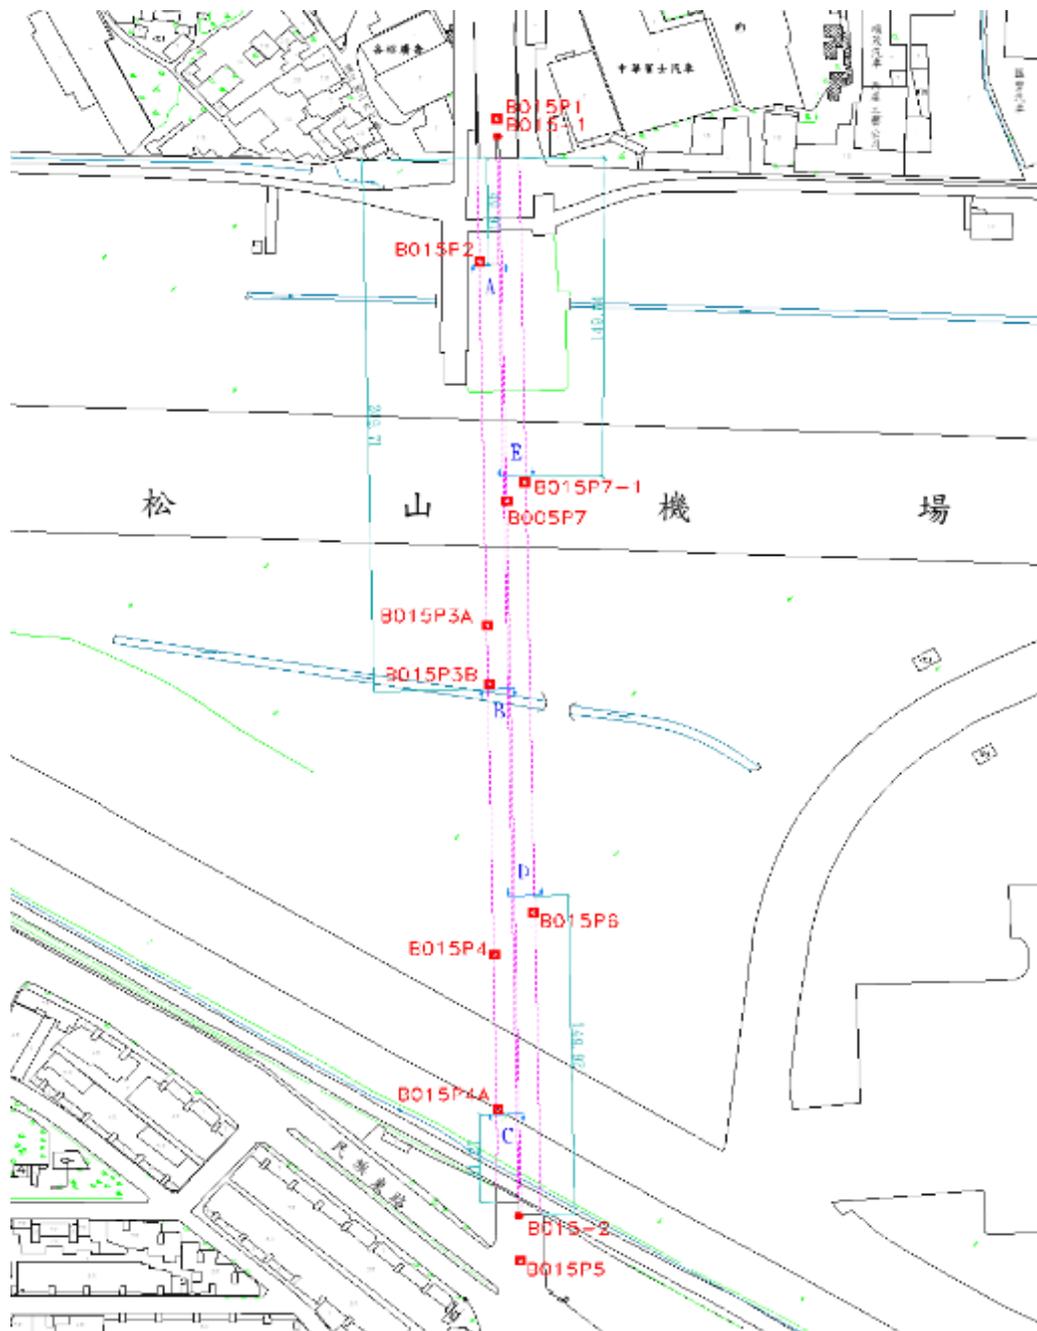
編號	橋涵名稱	詳細地點位置	結構型式	面積(m <sup>2</sup> )	主通道長(m)	主通道寬(m)	備註
B015	復北	復興北路 自民族東路 至濱江街	R.C	1503	677	22.2

地下道里程及構件編號為由民族東路往濱江街方向(由南往北)依序編列。

目視檢測部分		
項次	內容	結果
1	通風設施	本地下道設有抽風機，狀況良好。
2	消防設施	本地下道有設置滅火器及消防栓，狀況良好。
3	號誌標線	整體狀況良好。
4	出入口	整體狀況良好。
5	引道道側壁	南、北上線側壁油漆劣化剝落、裂縫及伸縮縫滲漏水情形，整體狀況尚可。
6	地下道頂版	除局部區域有伸縮縫滲漏水情形，整體狀況大致良好。
7	地下道底版	AC 覆蓋，外觀無異狀，整體狀況良好。
8	地下道鋪面	北上線 N0032 鋪面損傷。
9	修飾版、瓷磚	整體狀況良好。
10	排水設施	現況無積水現象。
11	照明設施	整體狀況良好。
12	欄杆、護欄	無此項目。
13	頂板夾層	側壁夾層，整體狀況良好。
14	其他	整體狀況良好。

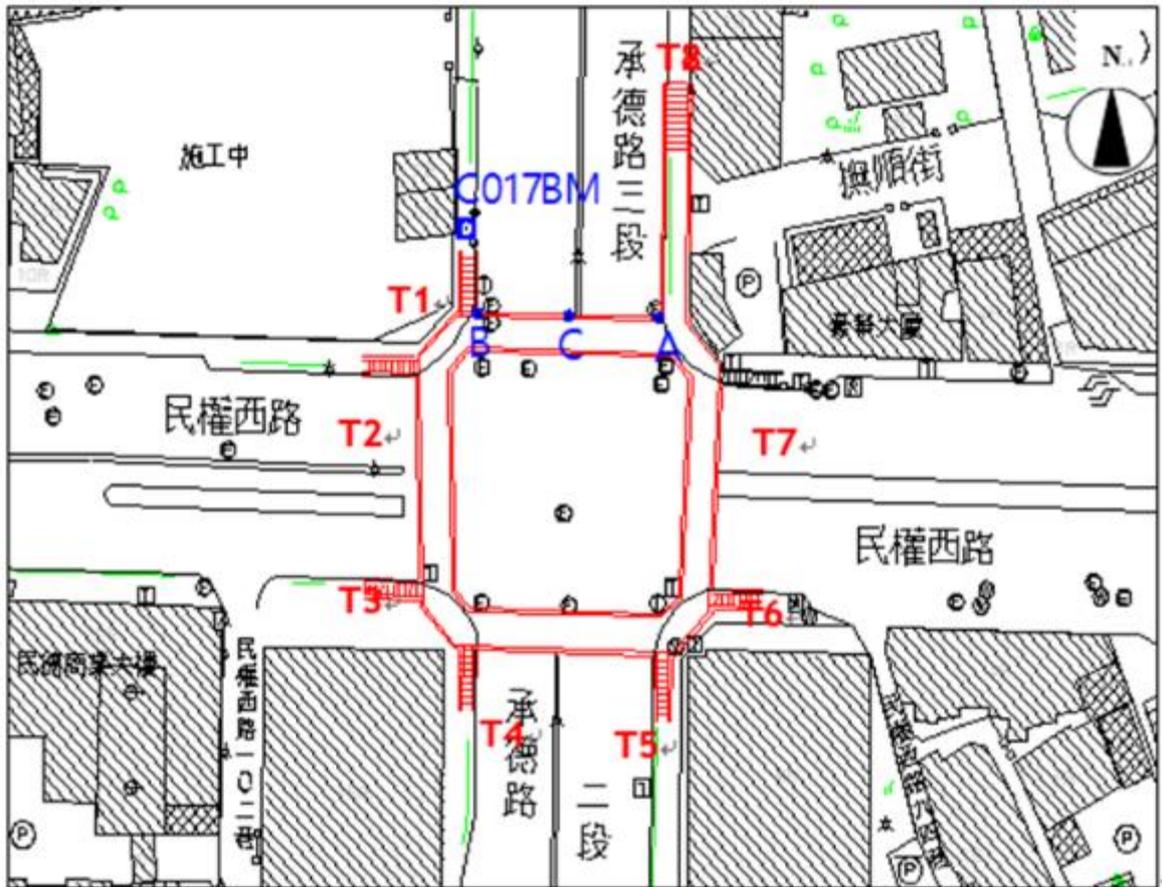
編號	橋涵名稱	詳細地點位置	結構型式	面積(m <sup>2</sup> )	主跨長(m)	主通道寬(m)	備註
C017	承德民權	承德路、民權西路	R.C、鋼構	759.37	168.2	4.2

本人行天橋構件編號為由圖示逆時針 T1→T8 依序編列，東北側臨承德路側樓梯編號為 T1。

目視檢測部分		
項次	內容	結果
1	河道	無此項目。
2	雨庇	上方雨庇鋼構鏽蝕。
3	鋪面	T6-2 樓梯頂部鋪面裂損，S4、S5 局部鋪面破損。
4	照明	無此項目。
5	排水設施	整體狀況良好。
6	欄杆	整體狀況良好。
7	墩柱保護設施	無此項目。
8	墩柱基礎	均埋於地面下，無法直接觀察，地面外觀無異狀。
9	柱體	整體狀況尚可。
10	支承/支承墊	整體狀況良好。
11	止震塊/拉桿	整體狀況良好。
12	伸縮縫	除 P1、P4 處伸縮縫填縫膠脫落外，P2、P4 伸縮縫下方鋼構鏽蝕其他狀況良好。
13	主構件	S3 大梁下翼板鏽蝕。
14	副構件	整體狀況良好。
15	橋面板/樓梯版	T1-2 樓梯版底混凝土破損，S1 鋼承板鏽蝕、其他構件整體狀況尚可。
16	其他	整體狀況良好。

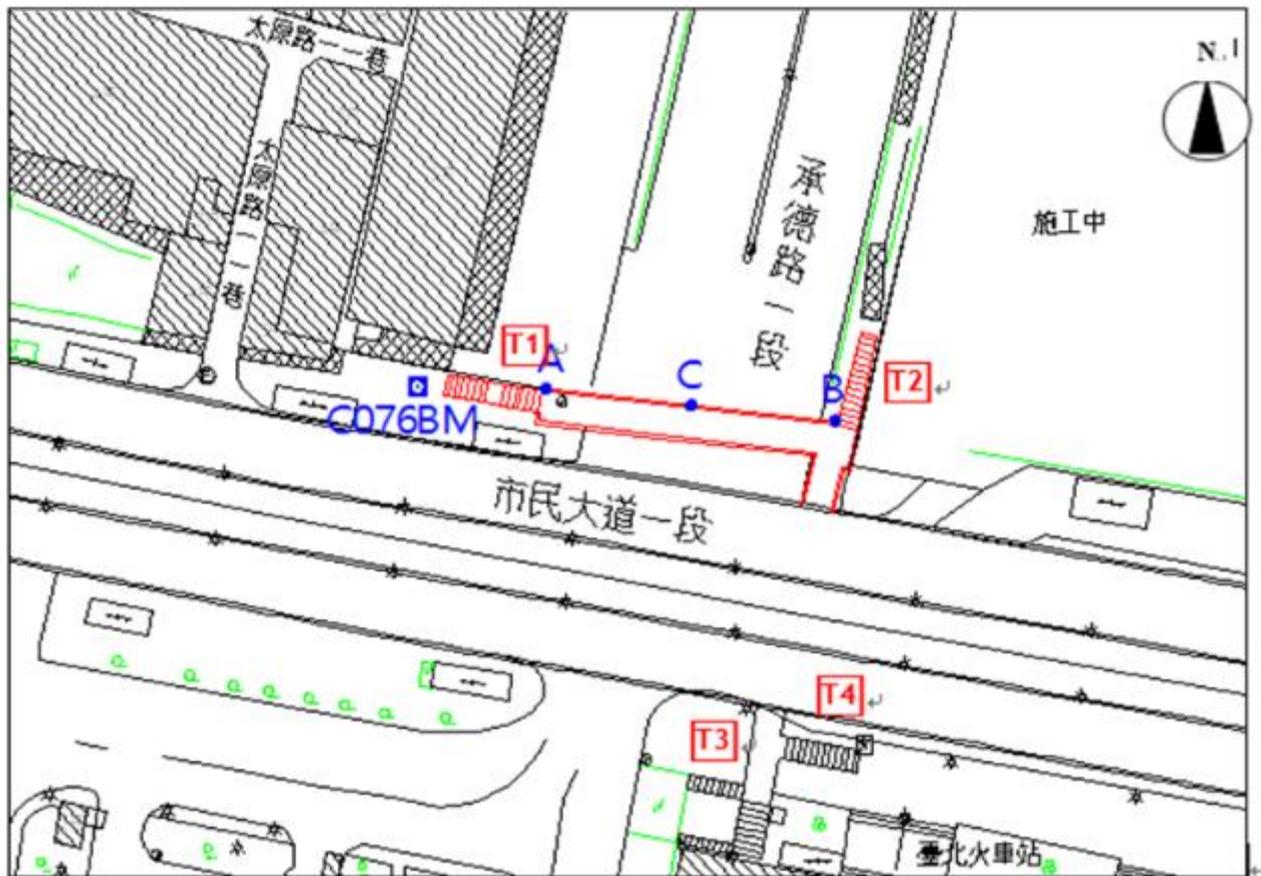
編號	橋涵名稱	詳細地點位置	結構型式	面積(m <sup>2</sup> )	主跨長(m)	主通道寬(m)	備註
C076	承德市民	承德路、市民大道	鋼構	346	92.2	4.6

本人行天橋構件編號為由順時針依序 T1→T4 依序編列(太原路側樓梯為 T1、承德路一段為 T2、台北車站側為 T3、往市民大道方向為 T4)。

目視檢測部分		
項次	內容	結果
1	河道	無此項目。
2	雨庇	無此項目。
3	鋪面	T4-1 樓梯止滑條破損。
4	照明	整體狀況良好。
5	排水設施	S2 排水溝植生，其他狀況良好。
6	欄杆	整體狀況良好。
7	墩柱保護設施	無此項目。
8	墩柱基礎	均埋於地面下，無法直接觀察，地面外觀無異狀。
9	柱體	T3P1、T4P1 樓梯柱、P3 處基座混凝土剝落，P2、P3 橋墩鋼構、基座螺栓鏽蝕。
10	支承/支承墊	整體狀況良好。
11	止震塊/拉桿	無此項目。
12	伸縮縫	整體狀況良好。
13	主構件	S2 大梁鋼板刮損、油漆剝落鏽蝕，T3-1 樓梯底板鏽蝕。
14	副構件	無此項目。
15	橋面板/樓梯版	樓梯鋼板多處有鏽蝕情形。
16	其他	整體狀況良好。

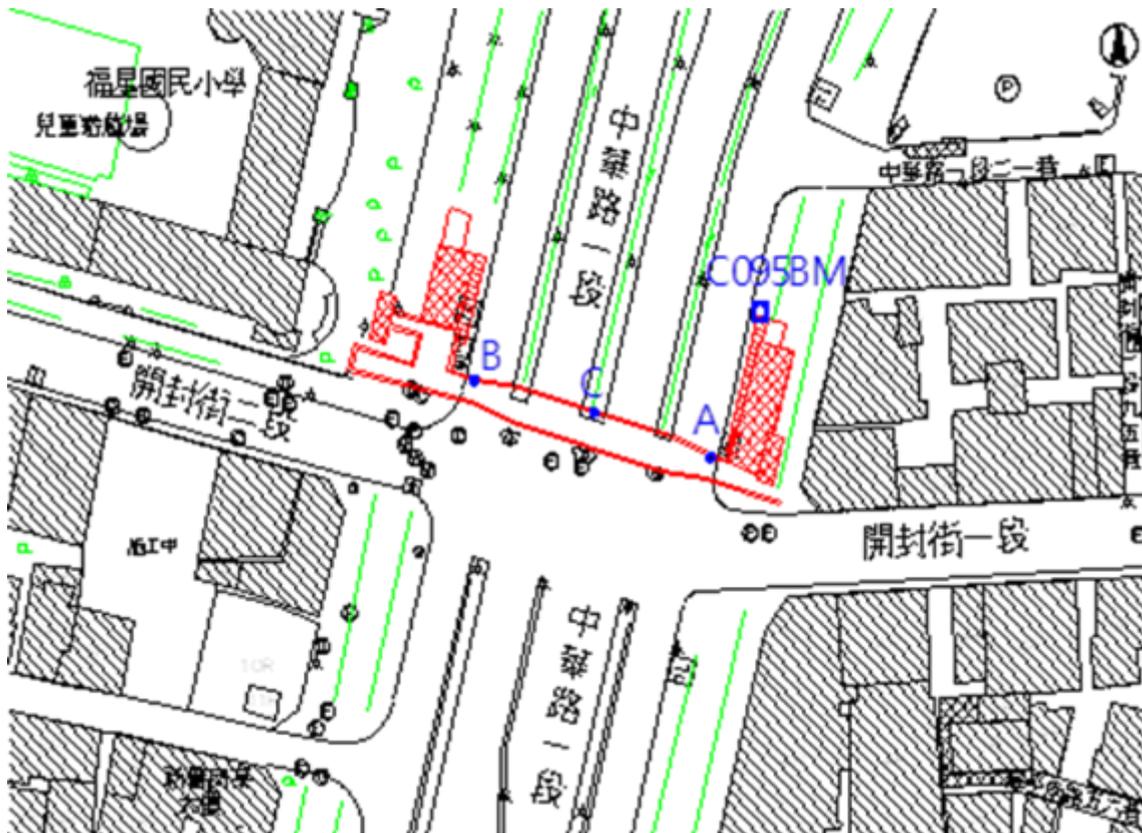
中華景觀人行天橋位於中華路一段及開封街口，總長度約 79.8m、寬度約 4-6m，共有 2 跨徑及 2 處樓梯並包含 2 側各 1 座電梯及 2 座電扶梯，為鋼箱型梁及鋼橋墩之人行天橋。

編號	橋涵名稱	詳細地點位置	結構型式	面積(m <sup>2</sup> )	主跨長(m)	主通道寬(m)	備註
C095	中華景觀	中華路一段、開封街	鋼構	350	79.8	6

目視檢測部分		
項次	內容	結果
1	河道	無此項目。
2	雨庇	整體狀況良好。
3	鋪面層	T2 鋪面破損，整體狀況良好。
4	照明設施	整體狀況良好。
5	排水設施	S1、S2 橋面排水溝局部植生，S2 排水溝蓋板變形，其餘狀況良好。
6	欄杆	S1 護欄底部鏽蝕，其餘狀況良好。
7	橋墩保護設施	無此項目。
8	橋墩基礎	均埋於地面下，無法直接觀察，地面外觀無異狀。
9	柱體	主橋墩為鋼結構表面有油漆，整體狀況良好。
10	支承/支承墊	整體狀況良好。
11	止震塊/拉桿	無此項目。
12	伸縮縫	整體狀況良好。
13	主構件	大梁為箱型鋼梁，狀況尚稱良好。
14	副構件	狀況尚稱良好。
15	橋面版/樓梯版	橋面版底部為金屬板，S1、S2 與 T1、T2 版底有局部鏽蝕情形。
16	其他	電扶梯側版與扶手多處鏽蝕。

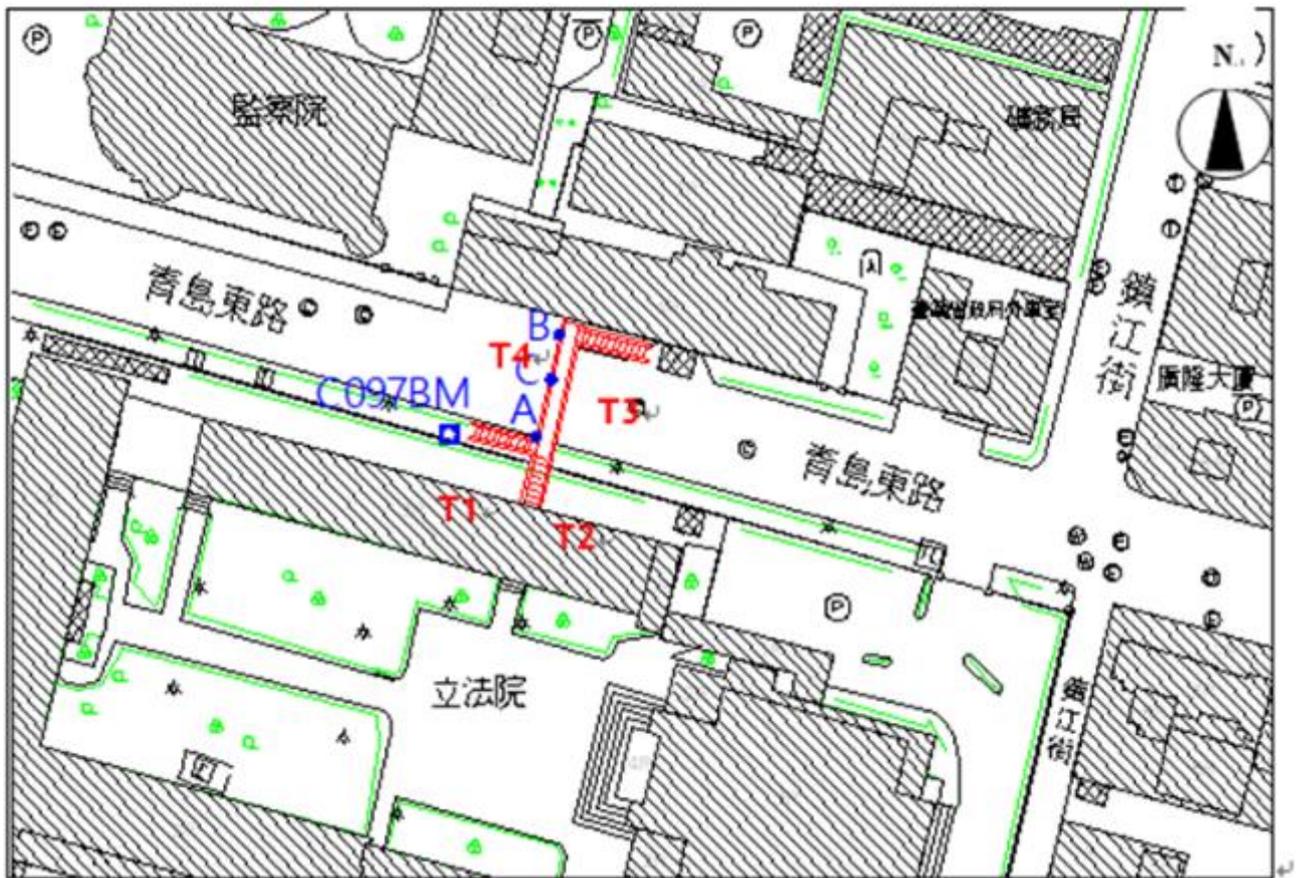
編號	橋涵名稱	詳細地點位置	結構型式	面積(m <sup>2</sup> )	主跨長(m)	主通道寬(m)	備註
C097	青島一館	青島東路至立法院一館前	鋼構	53.56	20.8	2.6

本人行天橋構件編號為由逆時針依序 T1→T4 依序編列(立法院往中山南路側樓梯為 T1，連接立法院內樓梯為 T2，另往鎮江街方向樓梯為 T3、連接救國總會(會館)樓梯為 T4)。

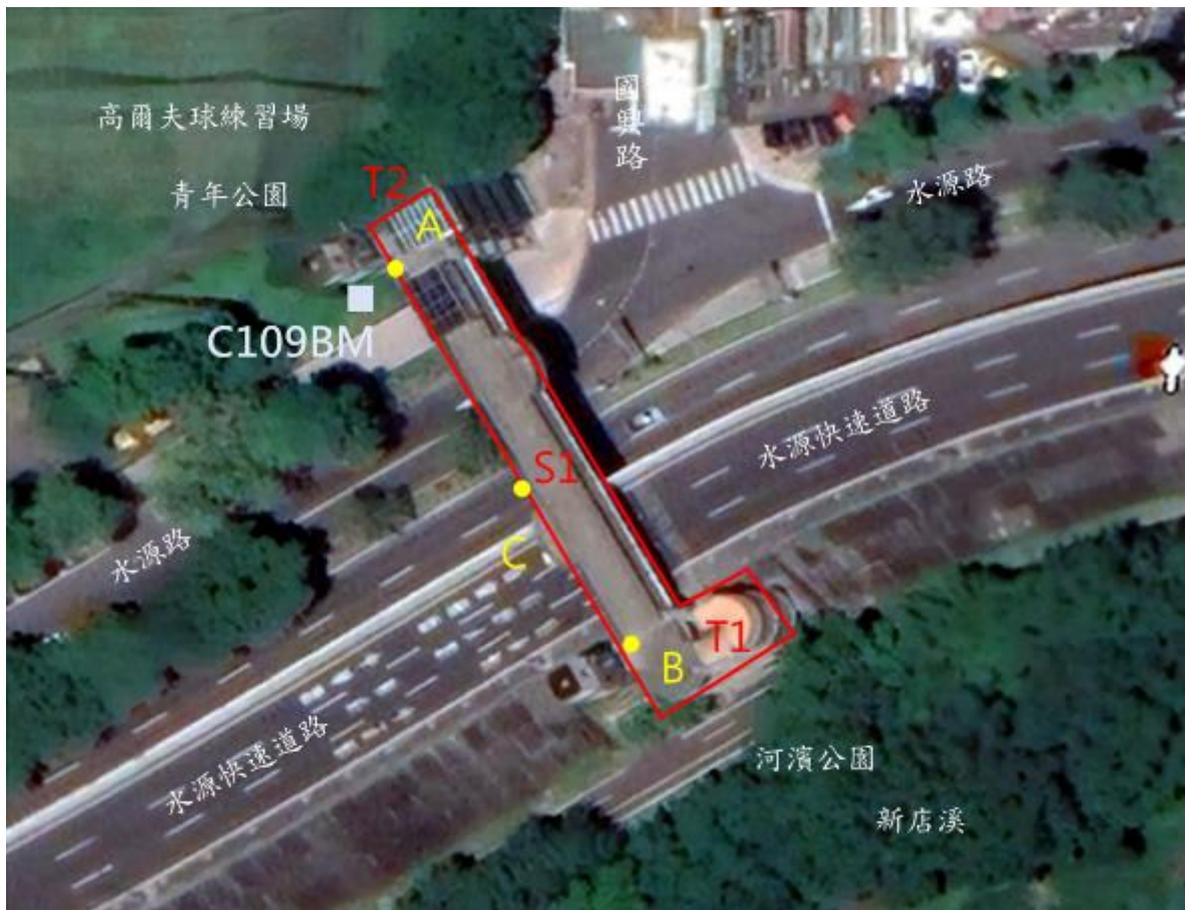
編號	橋涵名稱	詳細地點位置	結構型式	面積(m <sup>2</sup> )	主跨長(m)	主通道寬(m)	備註
C109	騰雲	國興路、水源路	鋼構、RC	279.75	55.95	5

本人行天橋構件編號為由逆時針依序 T1→T2 依序編列。(河濱公園側為 T1)

目視檢測部分		
項次	內容	結果
1	河道	無此項目。
2	雨庇	主通道有設置鐵皮遮雨棚。除 T2 樓梯雨棚局部鋼構鏽蝕外，其餘狀況良好。
3	鋪面層	使用環氧樹脂類鋪面，整體狀況良好。
4	照明設施	整體狀況良好。
5	排水設施	橋上無排水孔，但有收集遮雨棚雨水管，整體狀況良好。
6	欄杆	有設置鋼管/鋁絲網護欄，一般狀況良好
7	橋墩保護設施	無此項目。
8	橋墩基礎	均埋於地面下，無法直接觀察，地面外觀無異狀。
9	柱體	整體狀況良好。
10	支承/支承墊	整體狀況良好。
11	止震塊/拉桿	無此項目。
12	伸縮縫	整體狀況良好。
13	主構件	除 1G1~1G4 梁底部分鏽蝕外，其他整體狀況良好。
14	副構件	無此項目。
15	橋面版/樓梯版	馬路側樓梯板裂紋其他整體狀況良好。
16	其他	T2 樓梯間圍幕鏽蝕。

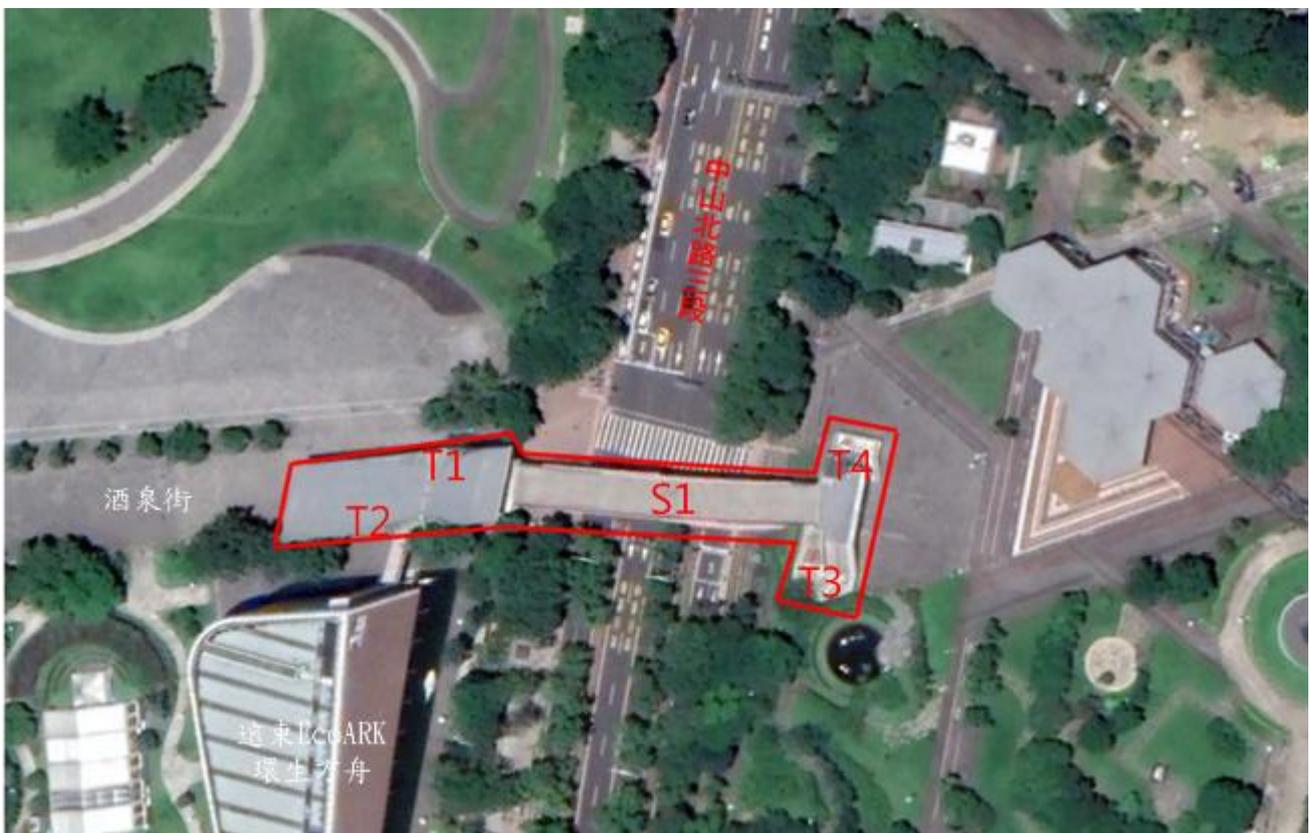
編號	橋涵名稱	詳細地點位置	結構型式	面積(m <sup>2</sup> )	主跨長(m)	主通道寬(m)	備註
C113	中山酒泉	中山北三段路、酒泉街	鋼構、RC	450	58.47	7.5

本人行天橋構件編號為由逆時針依序 T1→T4 依序編列。(花博公園側為 T1)

1. 中山酒泉人行天橋建造日期為民國 99 年 5 月 31 日，迄今已 10 年。除局部鋪面破損及樓梯版、雨遮鋼構鏽蝕、橋墩基礎表面抵石塊剝落外，整體人行天橋狀況良好。
2. 雨天複查排水狀況，一般均良好。
3. 建議持續進行例行性檢查維護。

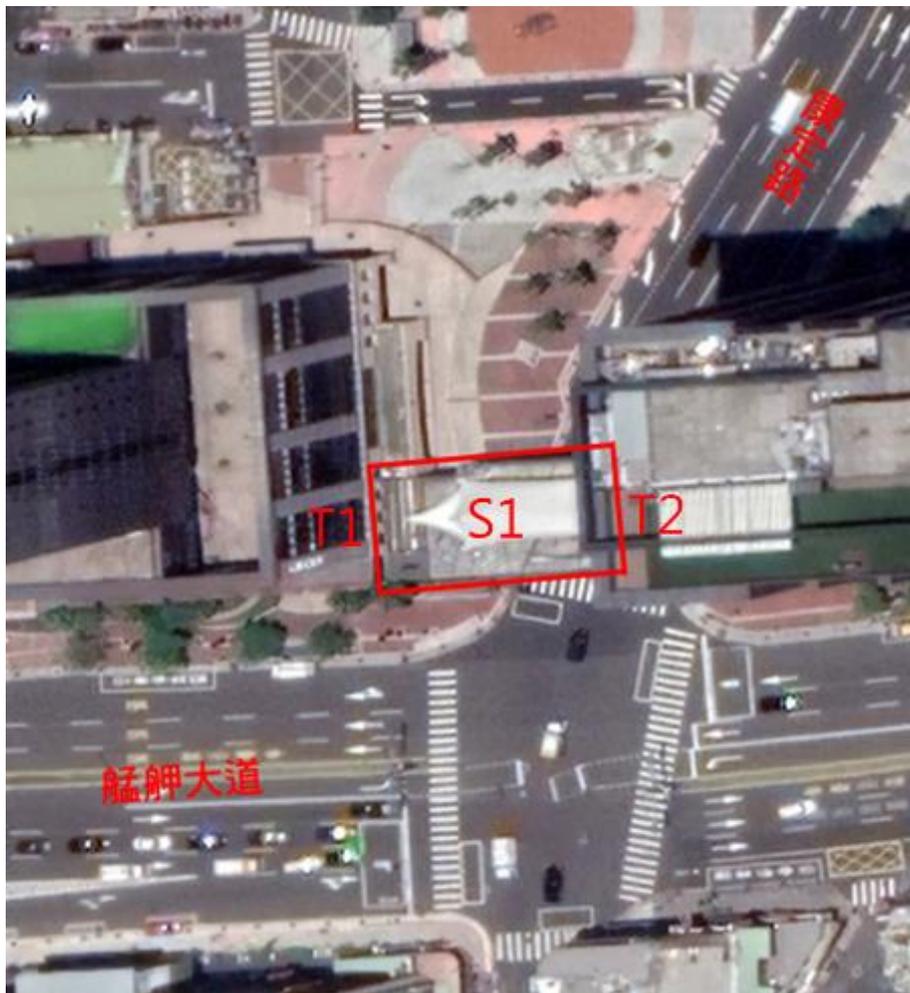
編號	橋涵名稱	詳細地點位置	結構型式	面積(m <sup>2</sup> )	主跨長(m)	主通道寬(m)	備註
C123	萬華車站(東)	艋舺大道、康定路	鋼構	133	68	10

本人行天橋構件編號為由逆時針依序 T1→T2 依序編列。

目視檢測部分		
項次	內容	結果
1	河道	無此項目。
2	雨庇	無此項目。
3	舖面層	整體狀況良好。
4	照明設施	無此項目。
5	排水設施	整體狀況良好。
6	欄杆	整體狀況良好。
7	橋墩保護設施	無此項目。
8	橋墩基礎	均埋於地面下，無法直接觀察，地面外觀無異狀。
9	柱體	S1 橋底梁白華，整體狀況良好。
10	支承/支承墊	整體狀況良好。
11	止震塊/拉桿	無此項目。
12	伸縮縫	整體狀況良好。
13	主構件	S1 橋面版鏽蝕，T1 平台梁白華鏽蝕，其他整體狀況良好。
14	副構件	無此項目。
15	橋面版/樓梯版	S1 橋面版裂縫，整體狀況良好。
16	其他	整體狀況良好。

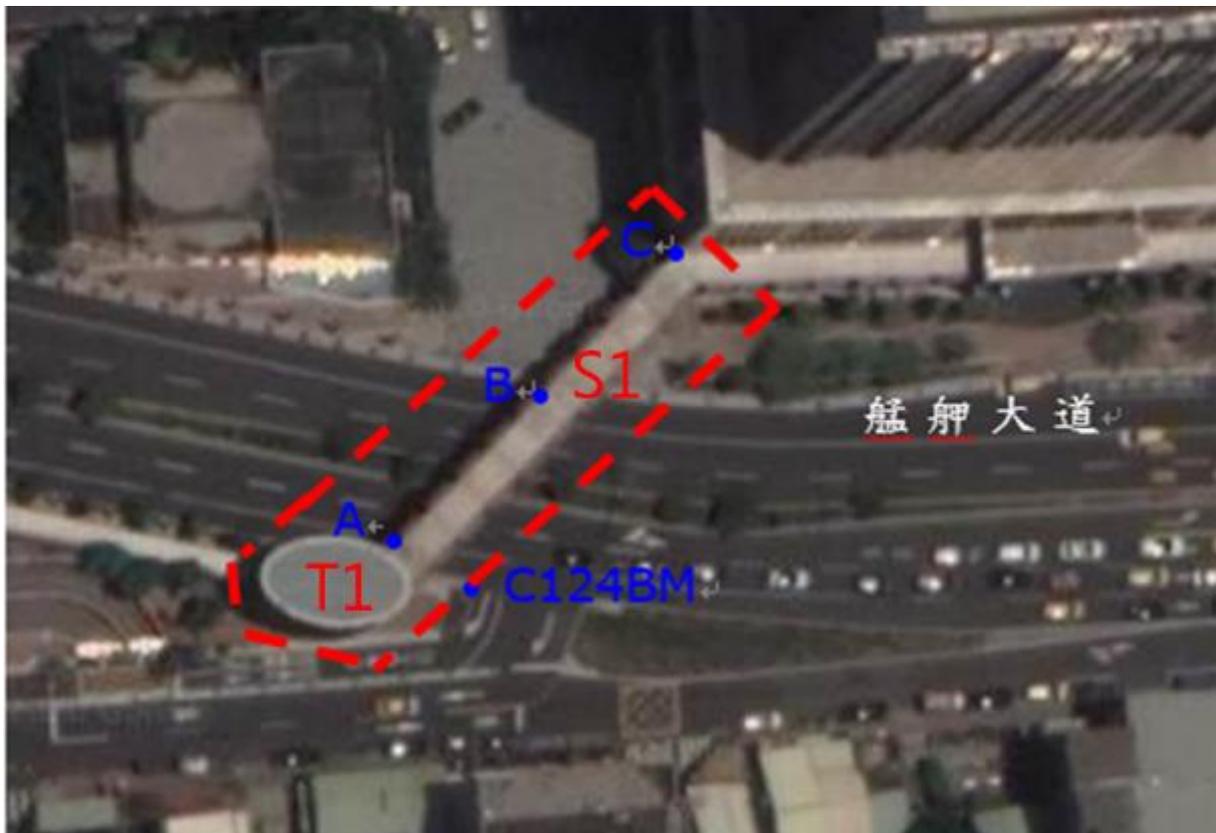
萬華車站西側(橫跨艋舺大道)人行天橋位於康定路，總長度約 45m、寬度約 4m，共有 1 段跨徑及 1 處上下樓梯，樓梯結構型式為直行式階梯，主體為鋼構形式之人行天橋，主要功能為連接火車站與對側人行道，供一般行人使用。

編號	橋涵名稱	詳細地點位置	結構型式	面積(m <sup>2</sup> )	主跨長(m)	主通道寬(m)	備註
C124	萬華車站(西)	艋舺大道 101 號、167 號、及 260 號之間	鋼構	255	45	4

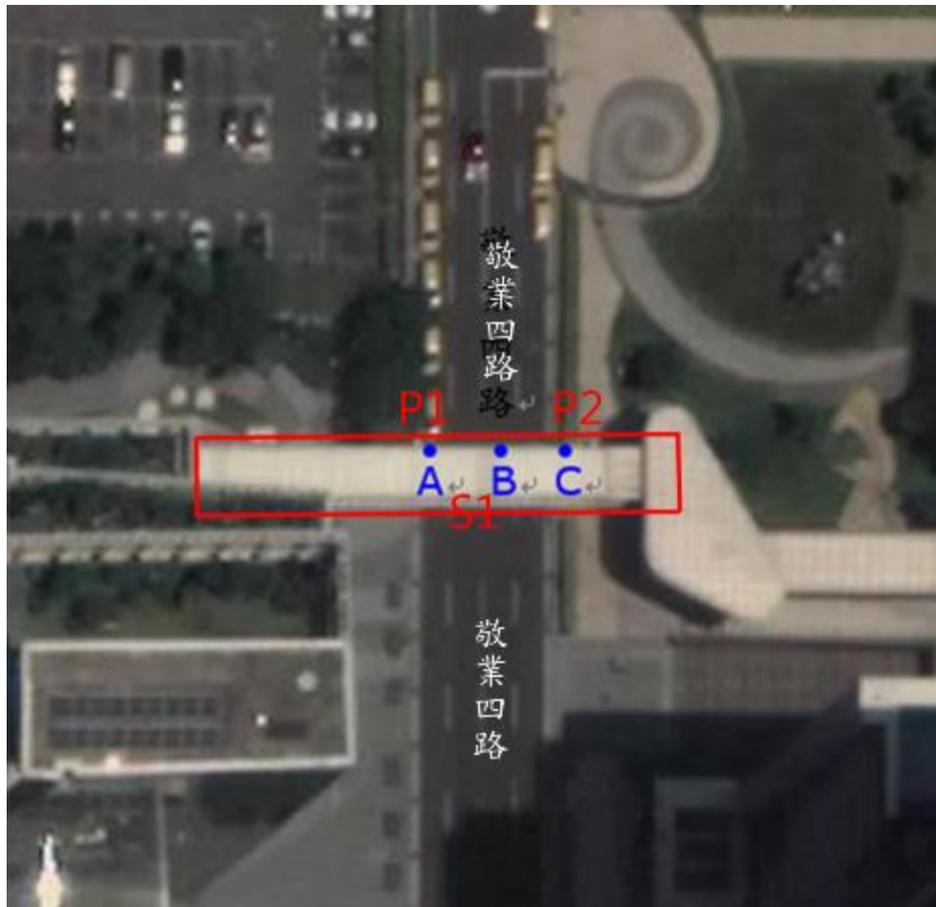
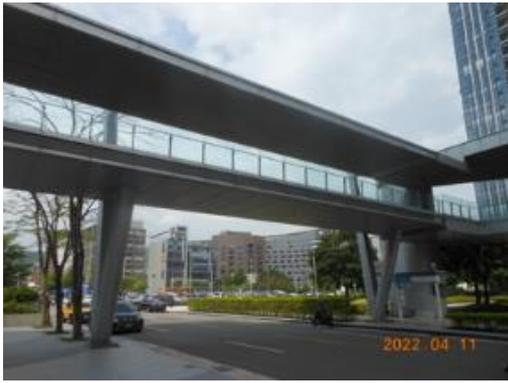
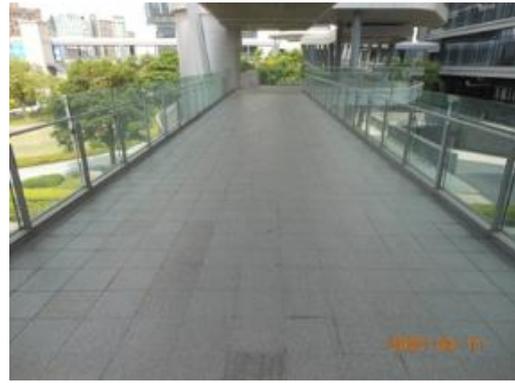
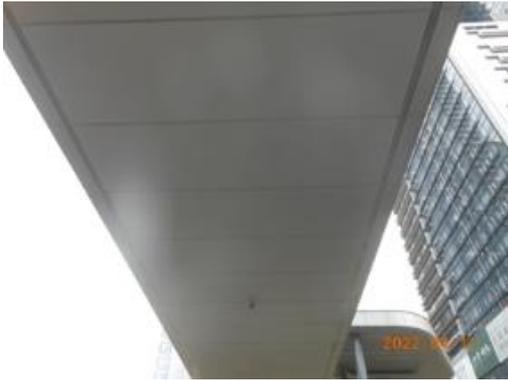
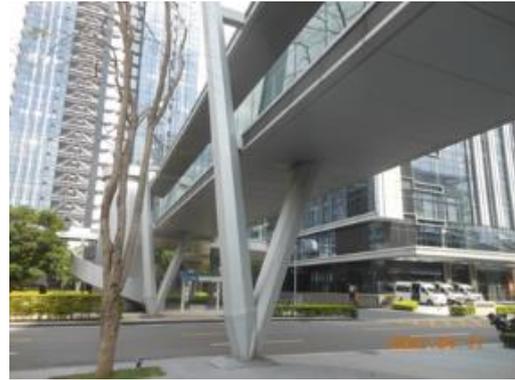
中山區金泰段 B2 街廓與 C2 街廓人行天橋位於敬業四路，總長度約 17.35m、寬度約 4.5m，共有 1 段跨徑，主體為鋼構形式之人行天橋，主要功能為連接中山區金泰段 B2 街廓與 C2 街廓，供一般行人使用。

編號	橋涵名稱	詳細地點位置	結構型式	面積(m <sup>2</sup> )	主跨長(m)	主通道寬(m)	備註
C125	B2C2 連通	中山區金泰段 16-5 地號土地(敬業四路)	鋼構	78.08	17.35	4.5

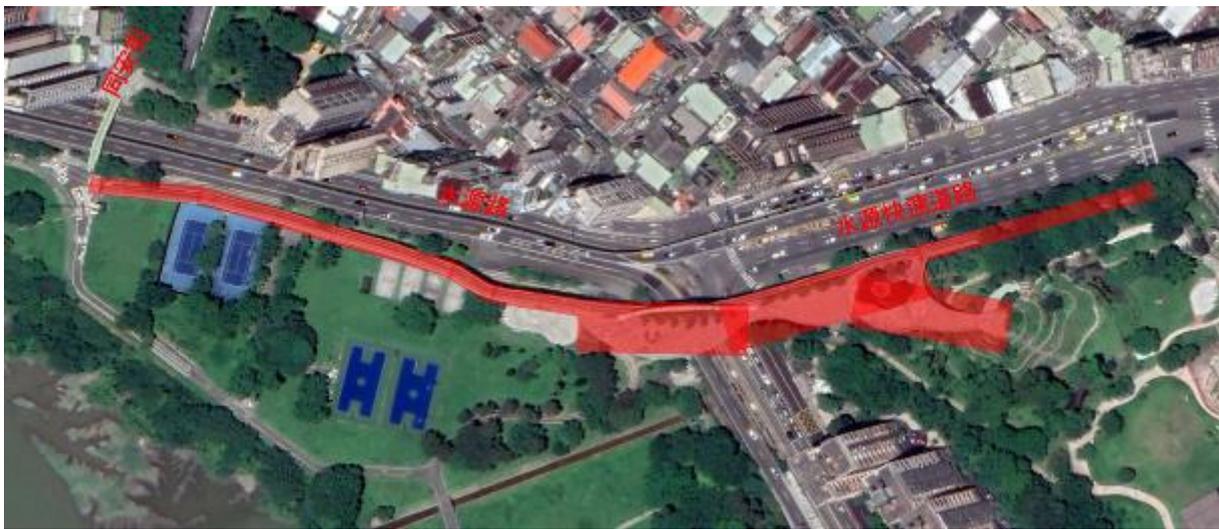
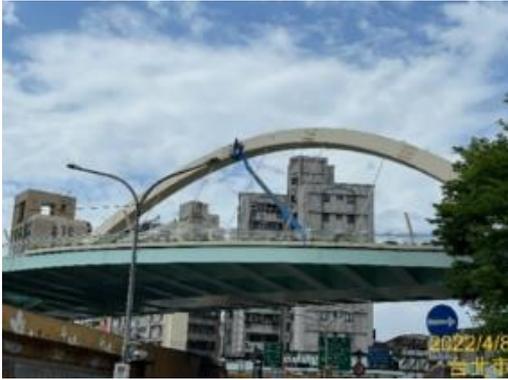
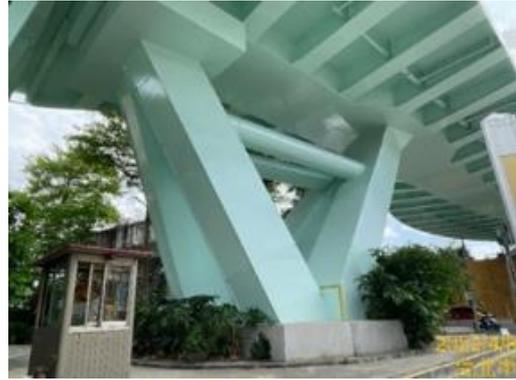
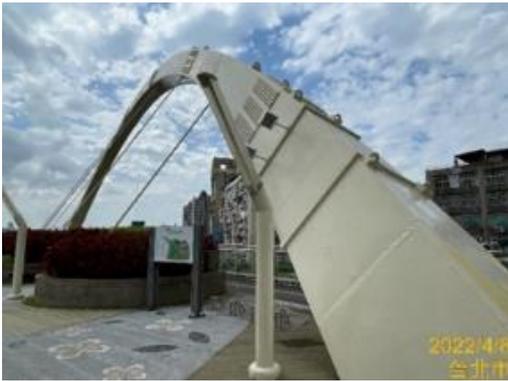
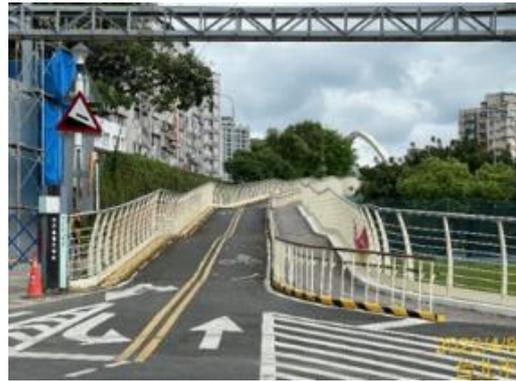
客家主題公園跨堤平台廣場暨堤外高架自行車道位於水源快速道路、師大路口，總長度約 406.95m、寬度約 5 至 21.65m，共有 5 段跨徑，2 段上下處樓梯，主體為鋼構形式之人行天橋，供一般行人使用。

編號	橋涵名稱	詳細地點位置	結構型式	面積(m <sup>2</sup> )	主跨長(m)	主通道寬(m)	備註
C131	客家主題公園	汀洲路三段2號	鋼構	2348.25	406.95	5~21.65
