# 111-112 年度橋涵安全檢測工作暨橋涵改善美化 設計-C項(西區)第1批檢測工作成果

## 1.1 地下道之檢測評估結果

### 1.1.1 中山南京人行地下道

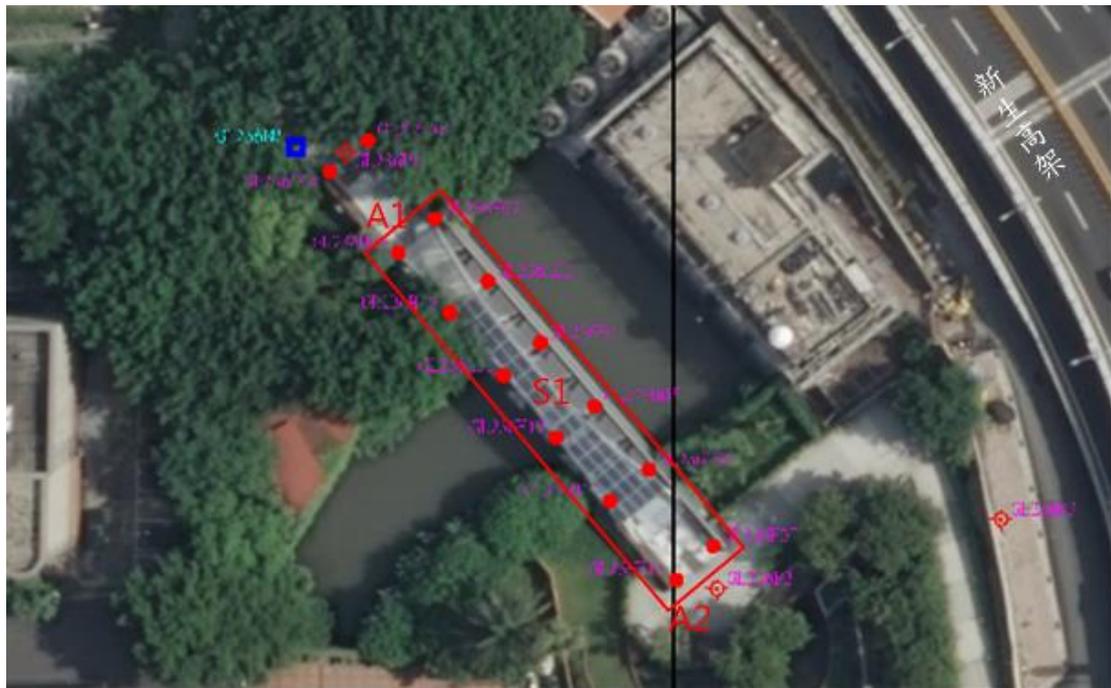
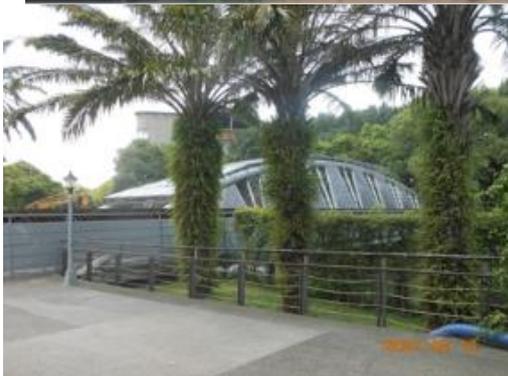
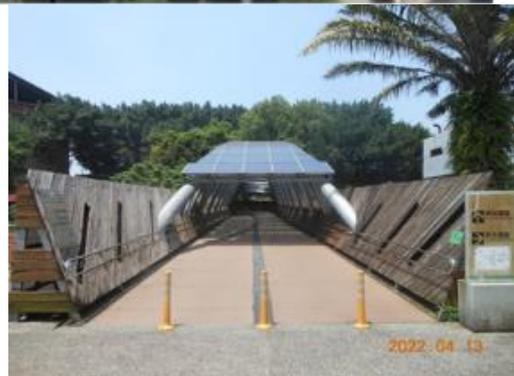
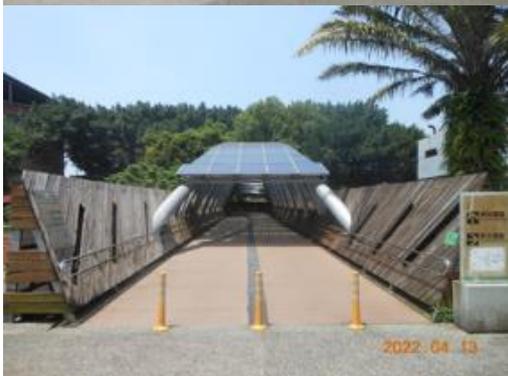
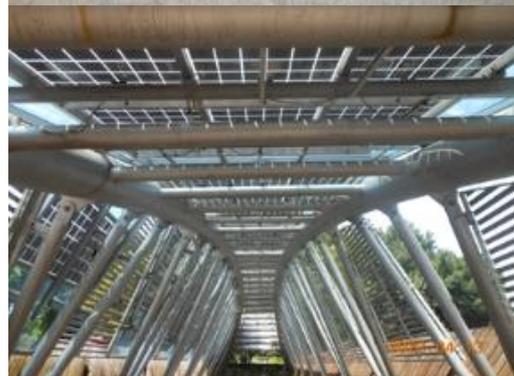
編號	橋涵名稱	詳細地點位置	結構型式	面積(m <sup>2</sup> )	主跨長(m)	主通道寬(m)	備註
GL236	太陽橋	民族公園內	鋼構、木地板	240	52	5

上部結構為鋼構 I 型梁，下部結構為鋼筋混凝土橋台。本橋涵里程及構件編號為由西往東方向增加。

目視檢測部分		
項次	內容	結果
1	引道路段	無此項目。
2	引道護欄	無此項目。
3	河道	跨越圓山抽水站蓄水池。
4	引道設施、保護設施	無此項目。
5	橋台基礎	均埋於地面以下無外露，外部觀察並無沖蝕等異狀。
6	橋台	整體狀況良好。
7	翼牆/擋土牆	整體狀況良好。
8	磨擦層/地磚	整體狀況良好。
9	橋面排水設施	整體狀況良好。
10	緣石及人行道	無此項目。
11	欄杆及護牆	部分護欄扶手斷裂，其他整體狀況良好。
12	橋墩保護設施	無此項目。
13	橋墩基礎	整體狀況良好。
14	橋墩墩體/帽梁	整體狀況良好。
15	支承/支承墊	整體狀況良好。
16	止震塊/拉桿	無此項目。
17	伸縮縫	無此項目。
18	主構件(大梁)	整體狀況良好。
19	副構件(橫隔梁)	無此項目。
20	橋面版	整體狀況良好。
21	其他	整體狀況良好。

1. 太陽橋人行天橋，除部分扶手欄杆斷裂外，橋梁整體狀況大致良好。
2. 雨天複查排水狀況，一般均良好。
3. 本橋鋪面、欄杆損傷情形已於 109 年 9 月改善完竣(108 年度全市橋涵維護工程開口契約(第 1 標)(中正、大同區)第 13 次施工通報單「109 年度花博公園太陽橋鋪面更新工程」)。
4. 建議持續進行例行性檢查維護。

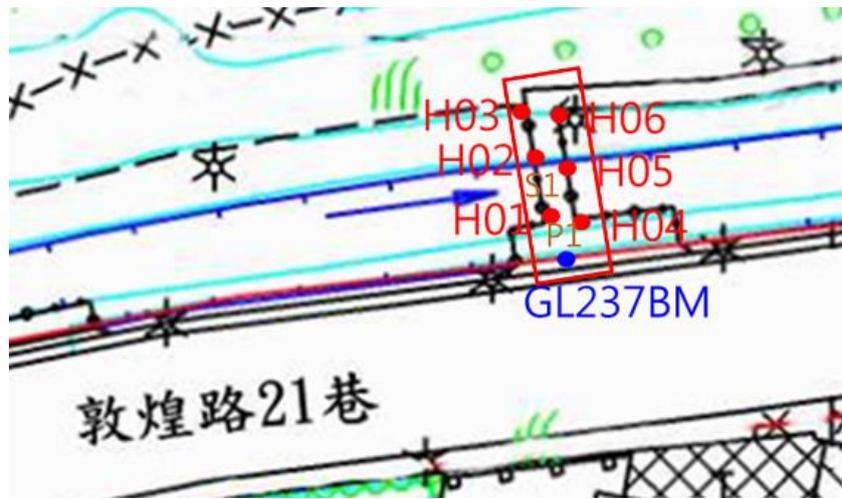
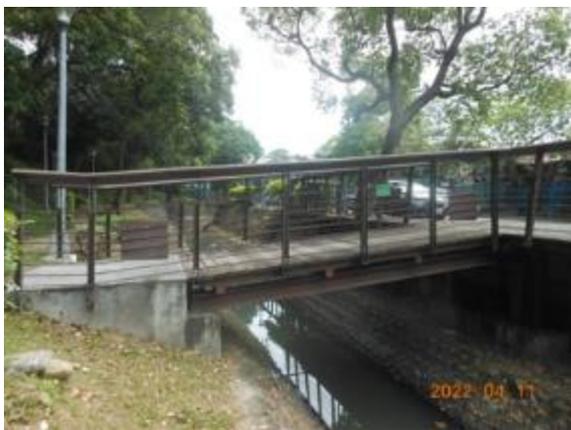
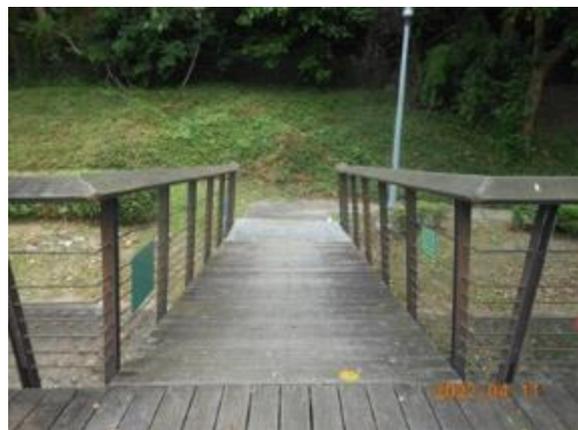
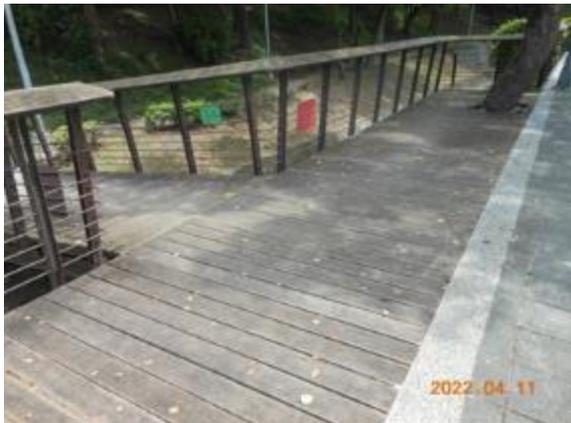
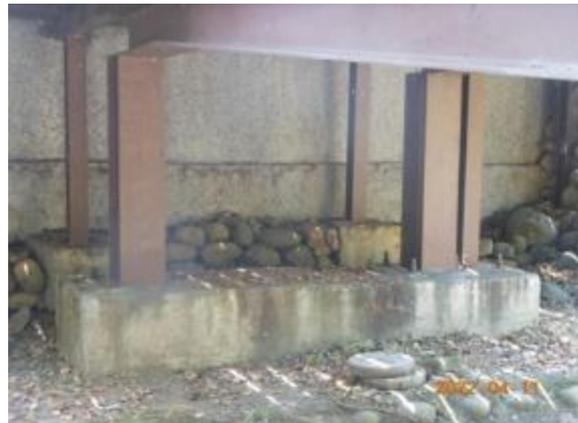
編號	橋涵名稱	詳細地點位置	結構型式	面積(m <sup>2</sup> )	主跨長(m)	主通道寬(m)	備註
GL237	敦煌景觀(二)	敦煌路 21 巷內	鋼構、木地板	11.4	4	2

本橋涵里程及構件編號為由西往東方向增加。

目視檢測部分		
項次	內容	結果
1	引道路段	無此項目。
2	引道護欄	無此項目。
3	河道	跨越排水溝渠。
4	引道設施、保護設施	無此項目。
5	橋台基礎	均埋於地面以下無外露，外部觀察並無沖蝕等異狀。
6	橋台	橋台左側混凝土破損。
7	翼牆/擋土牆	整體狀況良好。
8	磨擦層/地磚	局部鋪面層木板破損
9	橋面排水設施	整體狀況良好。
10	緣石及人行道	無此項目。
11	欄杆及護牆	整體狀況良好。
12	橋墩保護設施	無此項目。
13	橋墩基礎	均埋於地面下，無法直接觀察，地面外觀無異狀。
14	橋墩墩體/帽梁	整體狀況良好。
15	支承/支承墊	整體狀況良好。
16	止震塊/拉桿	無此項目。
17	伸縮縫	無此項目。
18	主構件(大梁)	整體狀況良好。
19	副構件(橫隔梁)	無法檢測。
20	橋面版	整體狀況良好。
21	其他	一般狀況良好

1. 敦煌路景觀陸橋(二)除了橋台有局部混凝土破損及局部鋪面層木板破損、橋梁整體狀況大致正常，並無嚴重之損傷。建議持續進行例行性檢查維護。
2. 雨天複查排水狀況，一般均良好。
3. 本人行天橋目視結果良好，建議持續進行例行性檢查維護，本次無須編列相關維護經費。

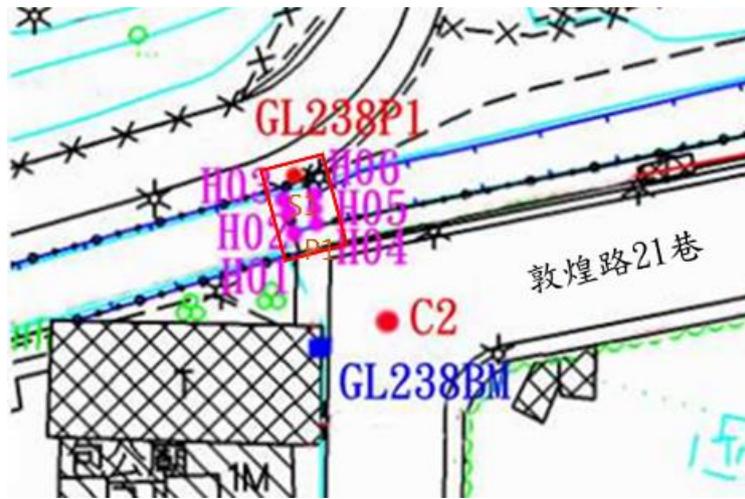
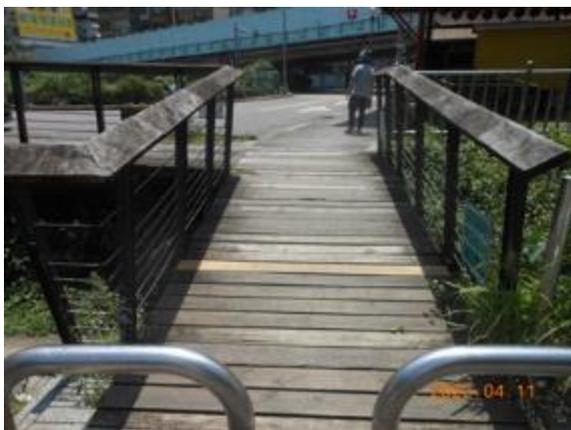
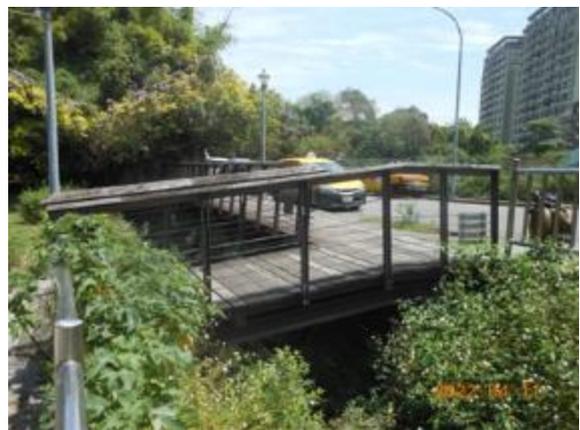
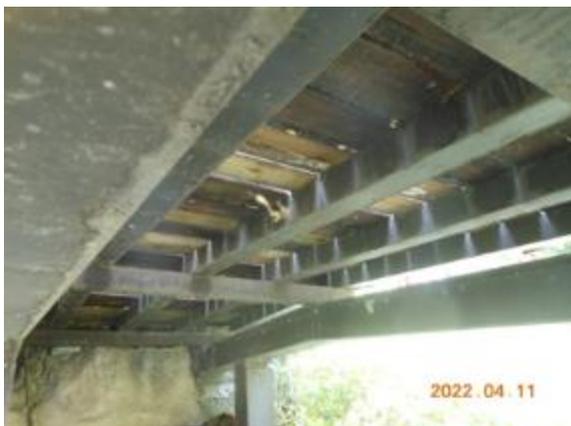
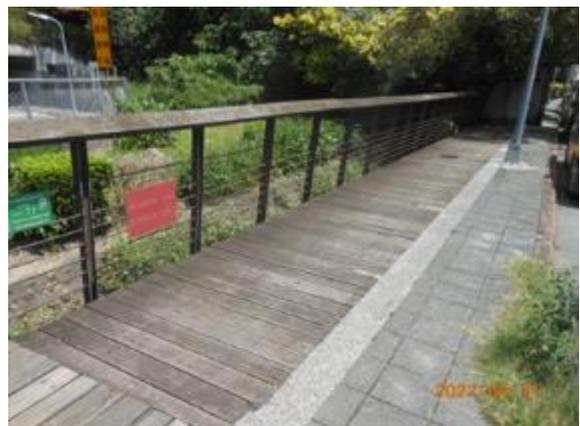
編號	橋涵名稱	詳細地點位置	結構型式	面積(m <sup>2</sup> )	主跨長(m)	主通道寬(m)	備註
GL238	敦煌景觀(一)	敦煌路、哈密街 59 巷	鋼構、木地板	10.2	5.1	2

上部結構為鋼構 I 型梁，下部結構為多柱式鋼構橋墩。

目視檢測部分		
項次	內容	結果
1	引道路段	無此項目。
2	引道護欄	無此項目。
3	河道	右側護岸混凝土破損。
4	引道設施、保護設施	無此項目。
5	橋台基礎	均埋於地面以下無外露，外部觀察並無沖蝕等異狀。
6	橋台	整體狀況良好。
7	翼牆/擋土牆	整體狀況良好。
8	磨擦層/地磚	局部鋪面層木板破損
9	橋面排水設施	無此項目。
10	緣石及人行道	無此項目。
11	欄杆及護牆	整體狀況良好。
12	橋墩保護設施	無此項目。
13	橋墩基礎	均埋於地面以下無外露，外部觀察並無沖蝕及裸露情形。
14	橋墩墩體/帽梁	整體狀況良好。
15	支承/支承墊	整體狀況良好。
16	止震塊/拉桿	無此項目。
17	伸縮縫	無此項目。
18	主構件(大梁)	整體狀況良好。
19	副構件(橫隔梁)	無此項目。
20	橋面版	整體狀況良好。
21	其他	一般狀況良好

1. 敦煌路景觀陸橋(一)，除鋪面木板局部損傷、右側護岸混凝土破損外，橋梁整體狀況大致良好。
2. 雨天複查排水狀況，一般均良好。
3. 建議持續進行例行性檢查維護。

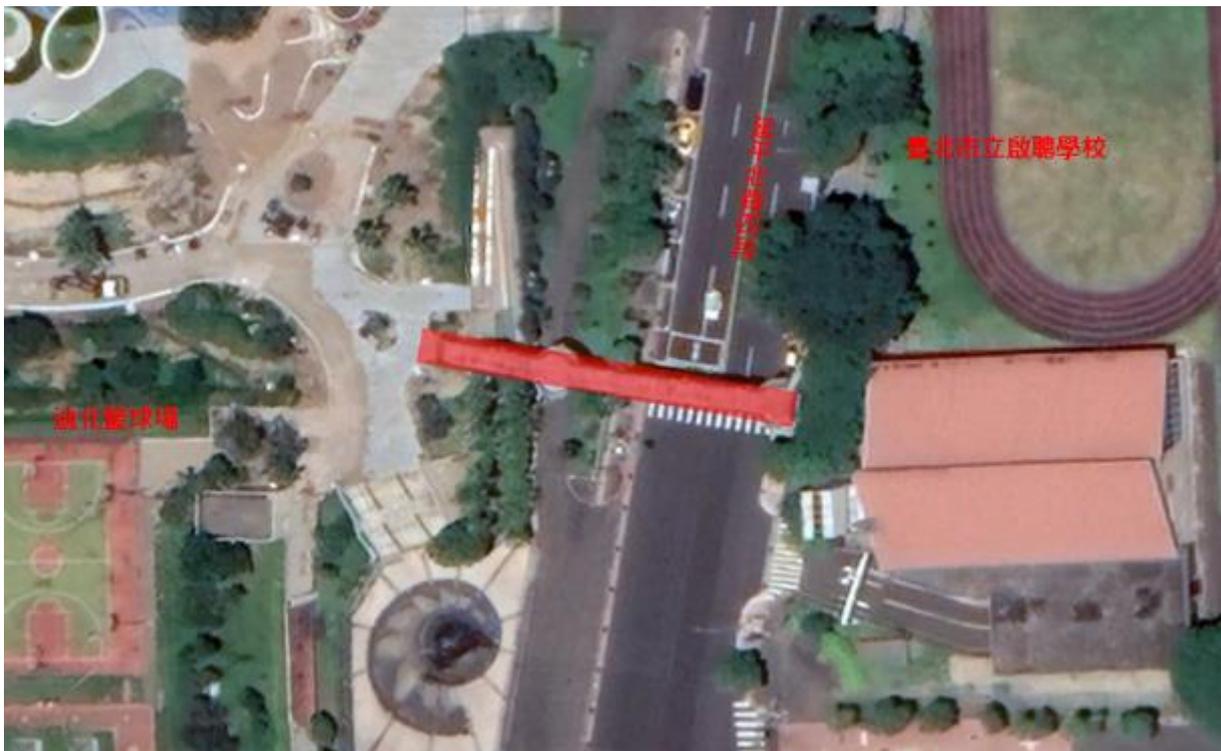
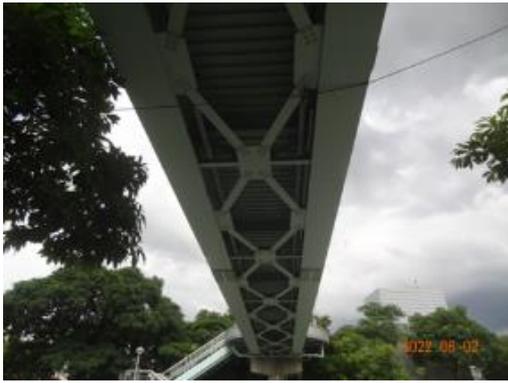
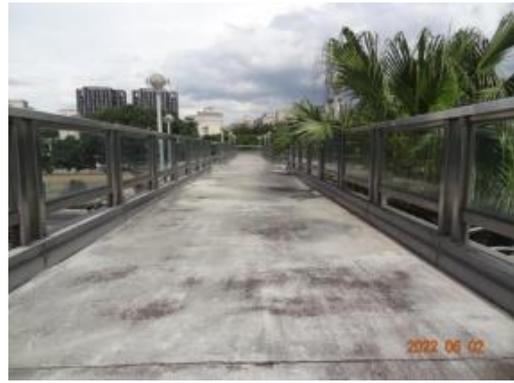
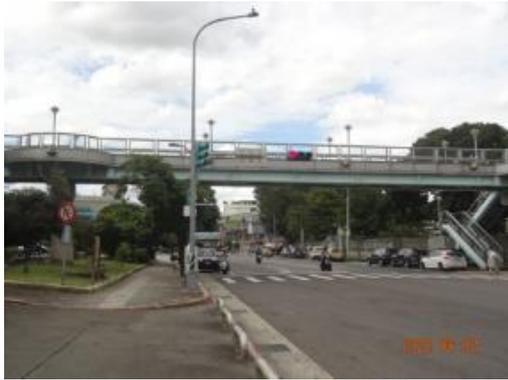
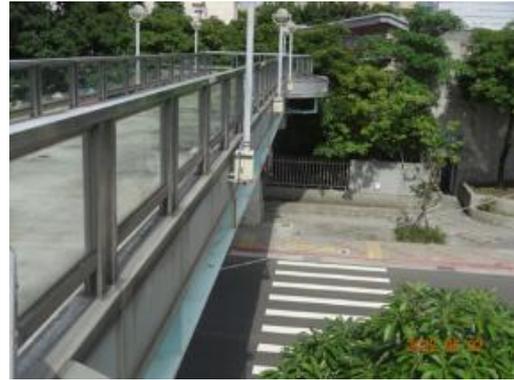
編號	橋涵名稱	詳細地點位置	結構型式	面積(m <sup>2</sup> )	主跨長(m)	主通道寬(m)	備註
01	迪化廠延平北路側	延平北路四段、迪化運動公園	鋼構、RC	111.52	38.19	2.7	衛工處代管

上部結構為鋼構 I 型梁，下部結構為 RC 橋墩。

目視檢測部分		
項次	內容	結果
1	河道	無此項目。
2	雨庇	無此項目。
3	鋪面層	S1 及 S2 橋面鋪面部分劣化。
4	照明設施	狀況良好。
5	排水設施	S1 及 S2 排水孔蓋遺失 2 處。
6	欄杆	整體狀況良好。
7	橋墩保護設施	P2 及 P3 橋墩保護座混凝土裂縫。
8	橋墩基礎	均埋於地面下，無法直接觀察，地面外觀無異狀。
9	柱體	整體狀況良好。
10	支承/支承墊	整體狀況良好。
11	止震塊/拉桿	無此項目。
12	伸縮縫	整體狀況良好。
13	主構件	S1G1 大梁左側鏽水痕跡。
14	副構件	狀況良好。
15	橋面板/樓梯版	除樓梯局部鋼構鏽蝕外，其他整體狀況良好。
16	其他	整體狀況良好。

1. 迪化廠延平北路側人行天橋，除橋面局部劣化、排水孔蓋遺失、橋墩保護座混凝土裂縫、樓梯鋼板局部鏽蝕外，橋梁整體狀況大致良好。
2. 雨天複查排水狀況，一般均良好。
3. 建議持續進行例行性檢查維護。

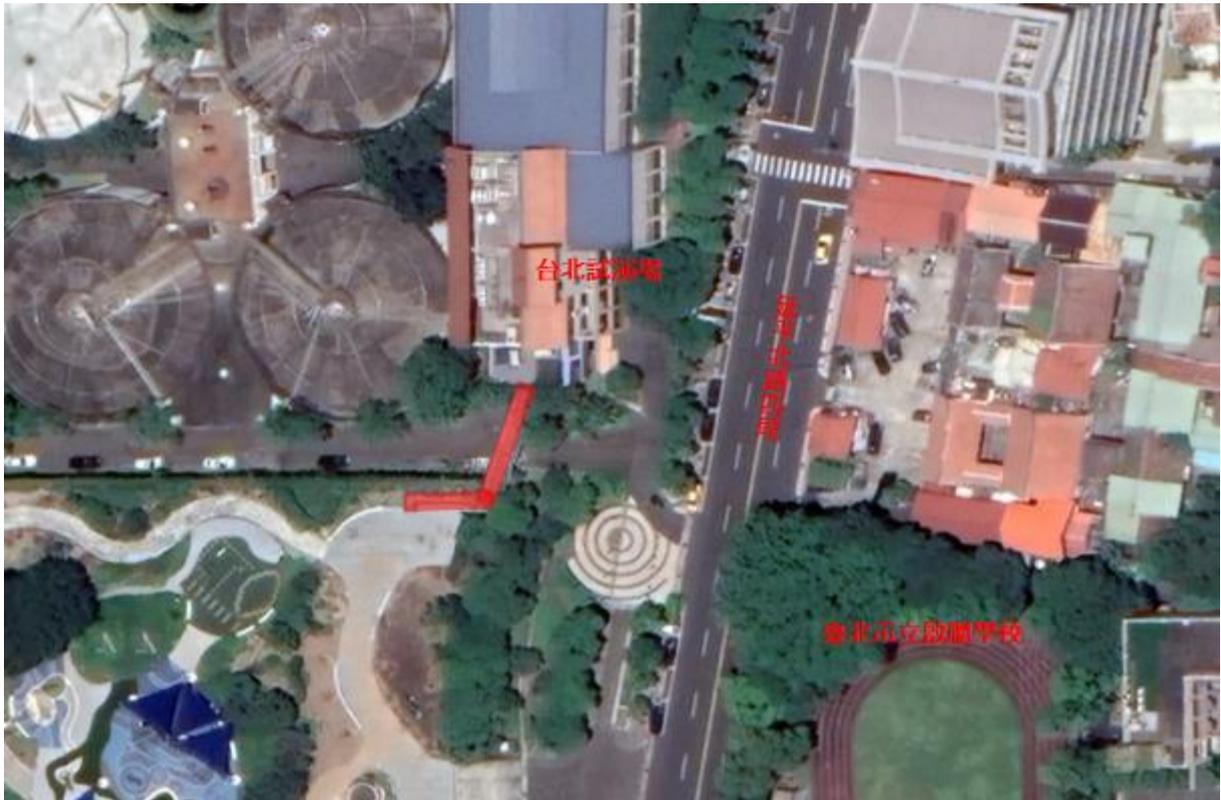
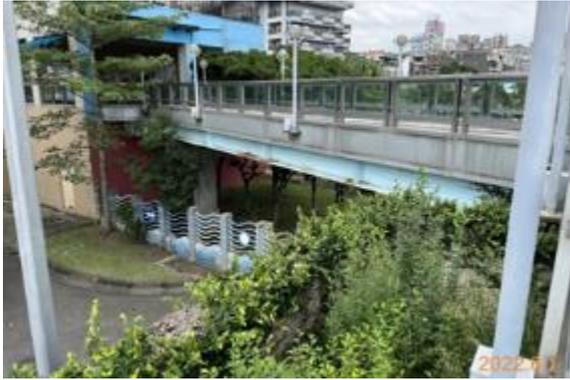
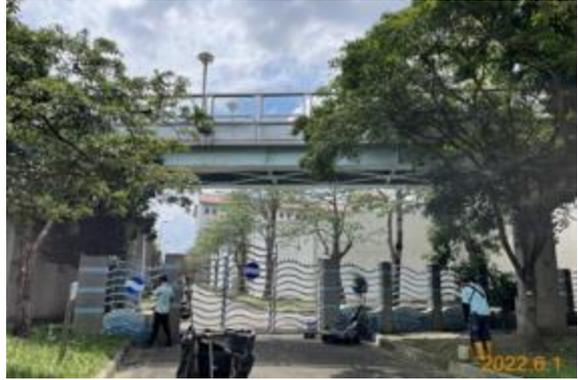
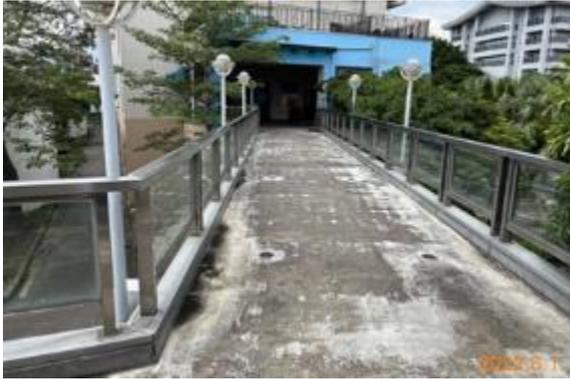
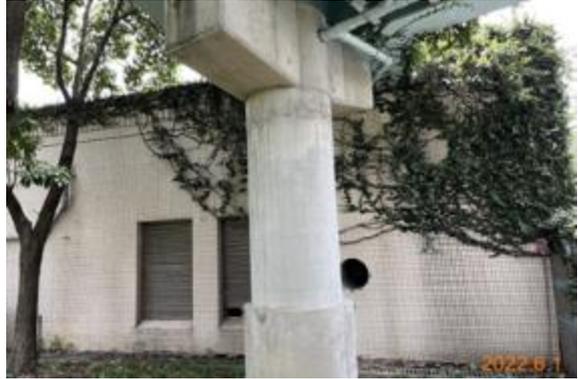
編號	橋涵名稱	詳細地點位置	結構型式	面積(m <sup>2</sup> )	主跨長(m)	主通道寬(m)	備註
02	迪化廠台北試演場	迪化公園台北試演場	鋼構、RC	56.78	18.53	2.7	衛工處代管

上部結構為鋼構 I 型梁，下部結構為單柱式 RC 橋墩。

目視檢測部分		
項次	內容	結果
1	河道	無此項目。
2	雨庇	無此項目。
3	鋪面層	T1、T2 鋪面破損。
4	照明設施	狀況良好。
5	排水設施	整體狀況良好。
6	欄杆	整體狀況良好。
7	橋墩保護設施	無此項目。
8	橋墩基礎	均埋於地面下，無法直接觀察，地面外觀無異狀。
9	柱體	整體狀況良好。
10	支承/支承墊	整體狀況良好。
11	止震塊/拉桿	無此項目。
12	伸縮縫	整體狀況良好。
13	主構件	S1G1、S1G2 大梁鋼構鏽蝕。
14	副構件	狀況良好。
15	橋面版/樓梯版	除樓梯局部鋼構鏽蝕外，其他整體狀況良好。
16	其他	T1 支撐梁鋼構表面鏽蝕及 T2 燈座鋼構表面鏽蝕。

1. 迪化廠台北試演場人行天橋，除鋪面破損、樓梯、大樑局部鋼構鏽蝕外，橋梁整體狀況大致良好。
2. 雨天複查排水狀況，一般均良好。
3. 建議持續進行例行性檢查維護。

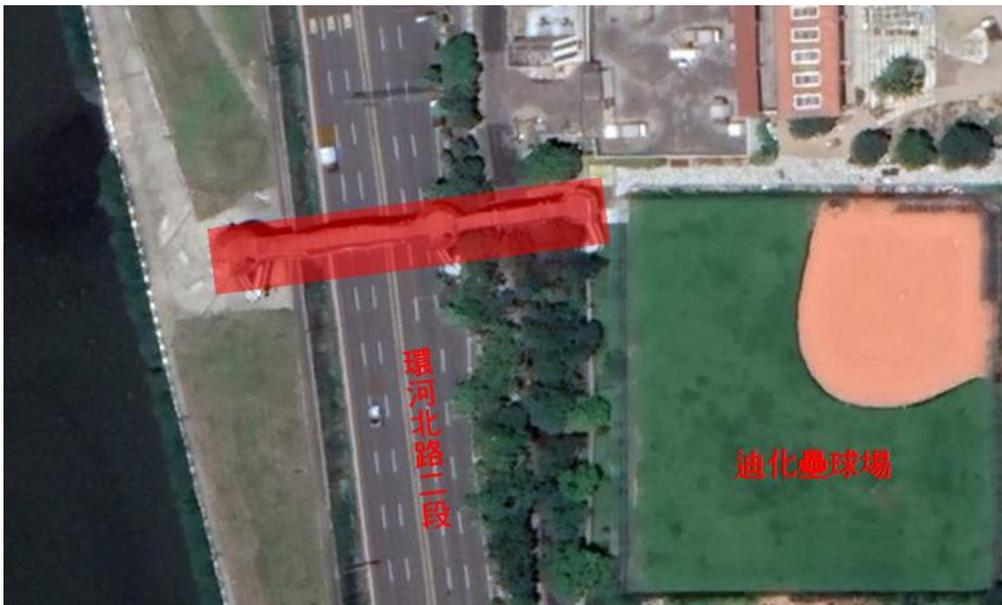
編號	橋涵名稱	詳細地點位置	結構型式	面積(m <sup>2</sup> )	主跨長(m)	主通道寬(m)	備註
03	迪化廠環河北路跨堤	環河北路二段	鋼構、RC	156.72	54.09	2.7	衛工處代管

上部結構為鋼構 I 型梁，下部結構為鋼構及 RC 橋墩。

目視檢測部分		
項次	內容	結果
1	河道	無此項目。
2	雨庇	無此項目。
3	鋪面層	S1 鋪面木板破損及 S2 鋪面木板 7 處破損。
4	照明設施	整體狀況良好。
5	排水設施	S2 底部排水管鏽蝕。
6	欄杆	T1-1 不鏽鋼欄杆變形 T3 護欄底座鏽蝕破損。
7	橋墩保護設施	整體狀況良好。
8	橋墩基礎	均埋於地面下，無法直接觀察，地面外觀無異狀。
9	柱體	整體狀況良好。
10	支承/支承墊	整體狀況良好。
11	止震塊/拉桿	無此項目。
12	伸縮縫	整體狀況良好。
13	主構件	S1、S2 底部鋼構表面鏽蝕。
14	副構件	無此項目。
15	橋面板/樓梯版	樓梯 T1、T2、T3 局部鋼構鏽蝕脫落。
16	其他	P2 橋墩裝飾木板鬆脫。

1. 迪化廠環河北路跨堤人行天橋，除鋪面木板破損、排水管鏽蝕、護欄底座、主樑底部、樓梯局部鋼板鏽蝕及橋墩裝飾木板鬆脫外，橋梁整體狀況大致良好。
2. 雨天複查排水狀況，一般均良好。
3. 建議持續進行例行性檢查維護。

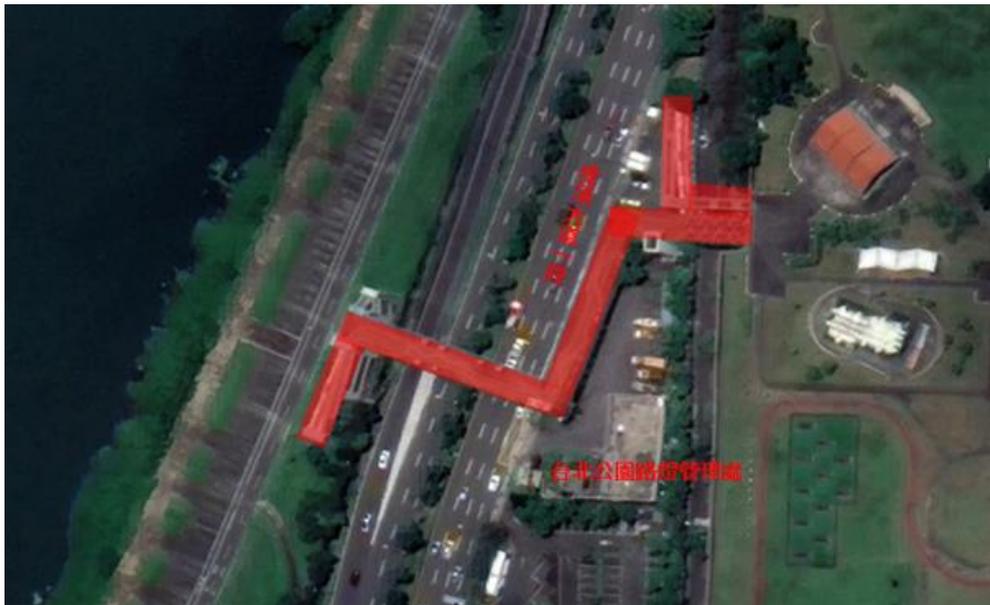
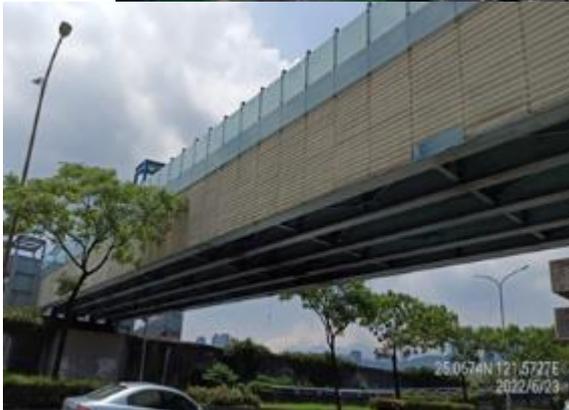
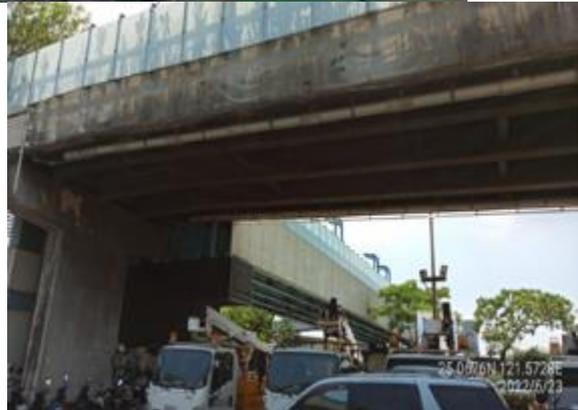
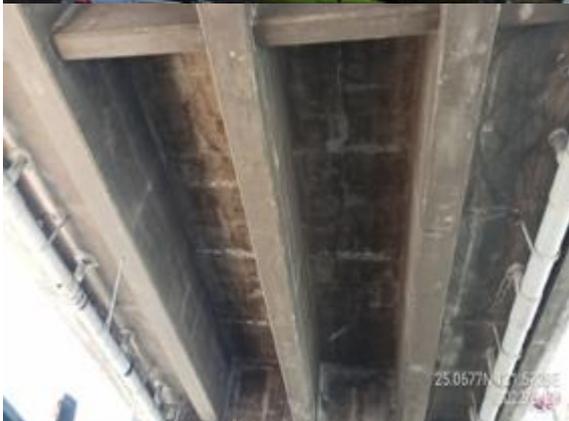
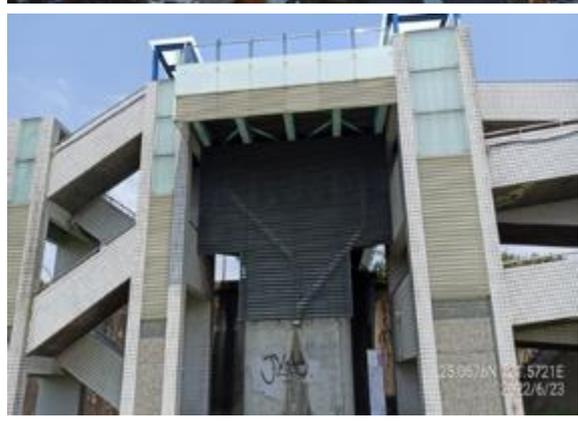
編號	橋涵名稱	詳細地點位置	結構型式	面積(m <sup>2</sup> )	主跨長(m)	主通道寬(m)	備註
04	內湖廠	堤頂大道一段	鋼構、RC	393.8	48	7.65	衛工處代管

上部結構為鋼構 I 型梁，下部結構為單柱式 RC 橋墩。

目視檢測部分		
項次	內容	結果
1	河道	無此項目。
2	雨庇	S2 遮陽雨庇因潮濕導致鋼構表面鏽蝕(111年7月已修復)。
3	鋪面層	狀況良好
4	照明設施	狀況良好。
5	排水設施	S1~S6 排水管破損多處滲漏水。
6	欄杆	T2-3 護欄磁磚剝落。
7	橋墩保護設施	無此項目。
8	橋墩基礎	均埋於地面下，無法直接觀察，地面外觀無異狀。
9	柱體	狀況良好。
10	支承/支承墊	P1 橋墩支承鋼構螺栓接合處表面局部鏽蝕。
11	止震塊/拉桿	P1 混凝土止震塊破損。
12	伸縮縫	整體狀況良好。
13	主構件	7G5、6G5、4G1 大梁鋼筋外露鏽蝕、S1 鋼構大梁鏽蝕。
14	副構件	S1 鋼構隔梁鏽蝕。
15	橋面版/樓梯版	T1-2~T1-6 樓梯底版混凝土砂漿剝落。T2-2 樓梯版鋼筋外露鏽蝕。S3 及 S4 橋面版白華
16	其他	整體狀況良好。

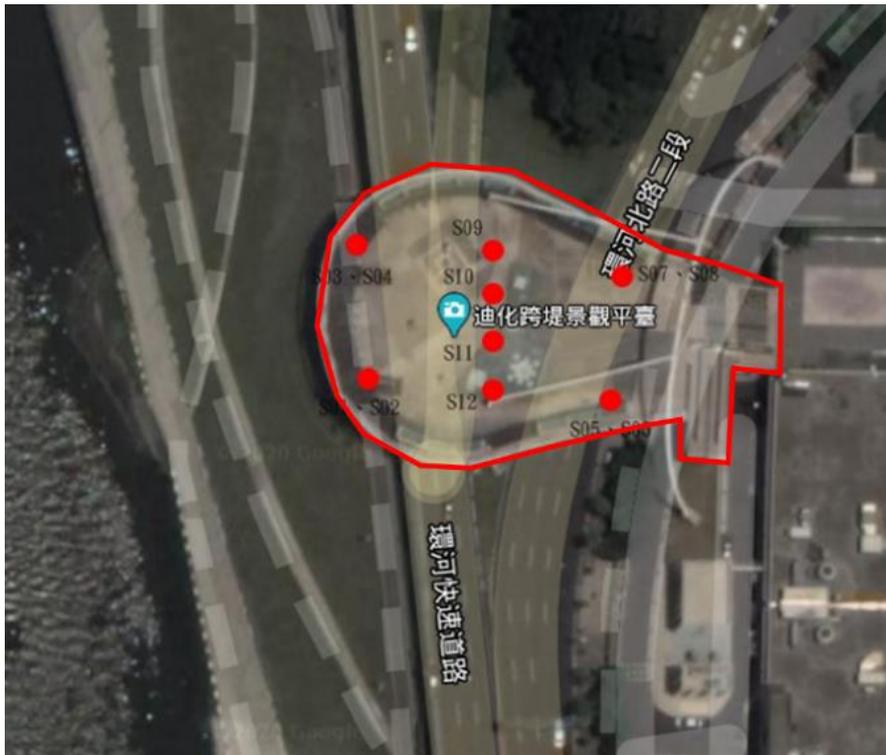
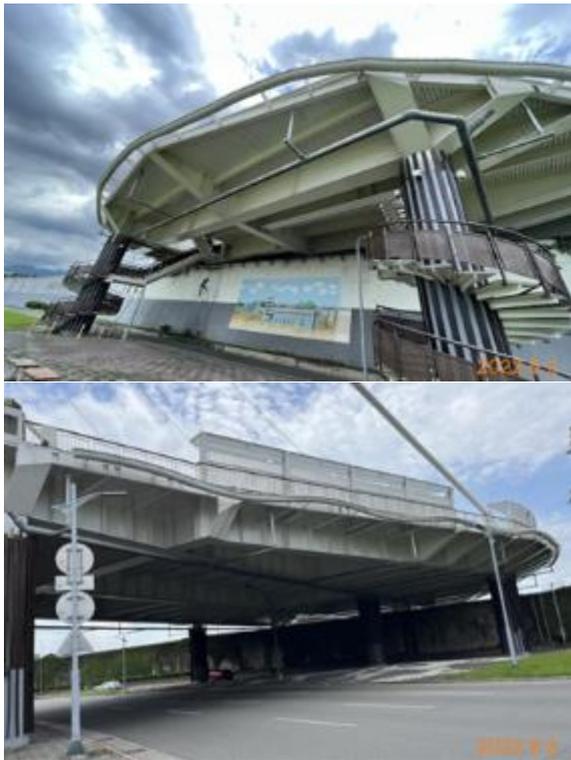
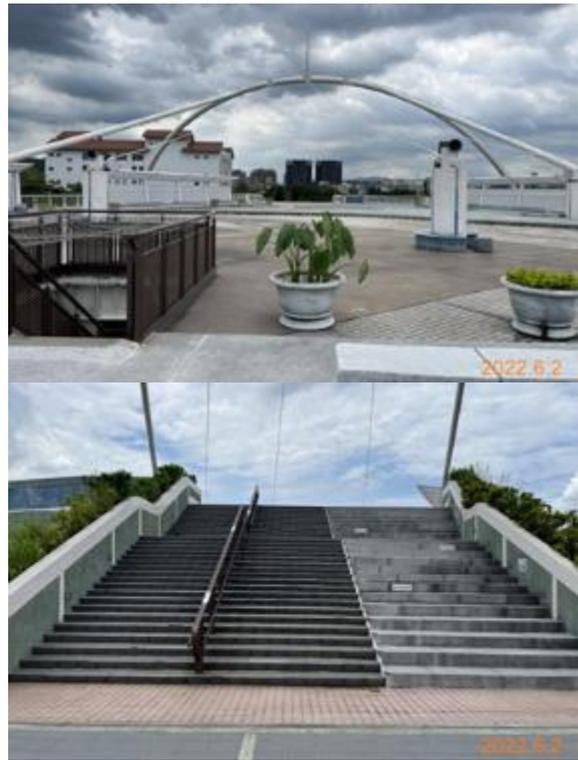
編號	橋涵名稱	詳細地點位置	結構型式	面積(m <sup>2</sup> )	主跨長(m)	主通道寬(m)	備註
05	迪化廠跨堤景觀平臺	環河北路二段	鋼構、RC	918.63	62.45	49.2	衛工處代管

上部結構為鋼構 I 型梁，下部結構為單柱式 RC 橋墩。

目視檢測部分		
項次	內容	結果
1	河道	無此項目。
2	雨庇	整體狀況良好。
3	鋪面層	T2 鋪面破損，整體狀況良好。
4	照明設施	狀況良好。
5	排水設施	整體狀況良好。
6	欄杆	整體狀況良好。
7	橋墩保護設施	無此項目。
8	橋墩基礎	均埋於地面下，無法直接觀察，地面外觀無異狀。
9	柱體	整體狀況良好。
10	支承/支承墊	整體狀況良好。
11	止震塊/拉桿	整體狀況良好。
12	伸縮縫	整體狀況良好。
13	主構件	S1 邊梁鋼構鏽蝕，整體狀況良好。
14	副構件	無此項目。
15	橋面板/樓梯版	T3、T4 樓梯底版鋼板微鏽蝕。S2 底版鋼板微鏽蝕
16	其他	整體狀況良好。

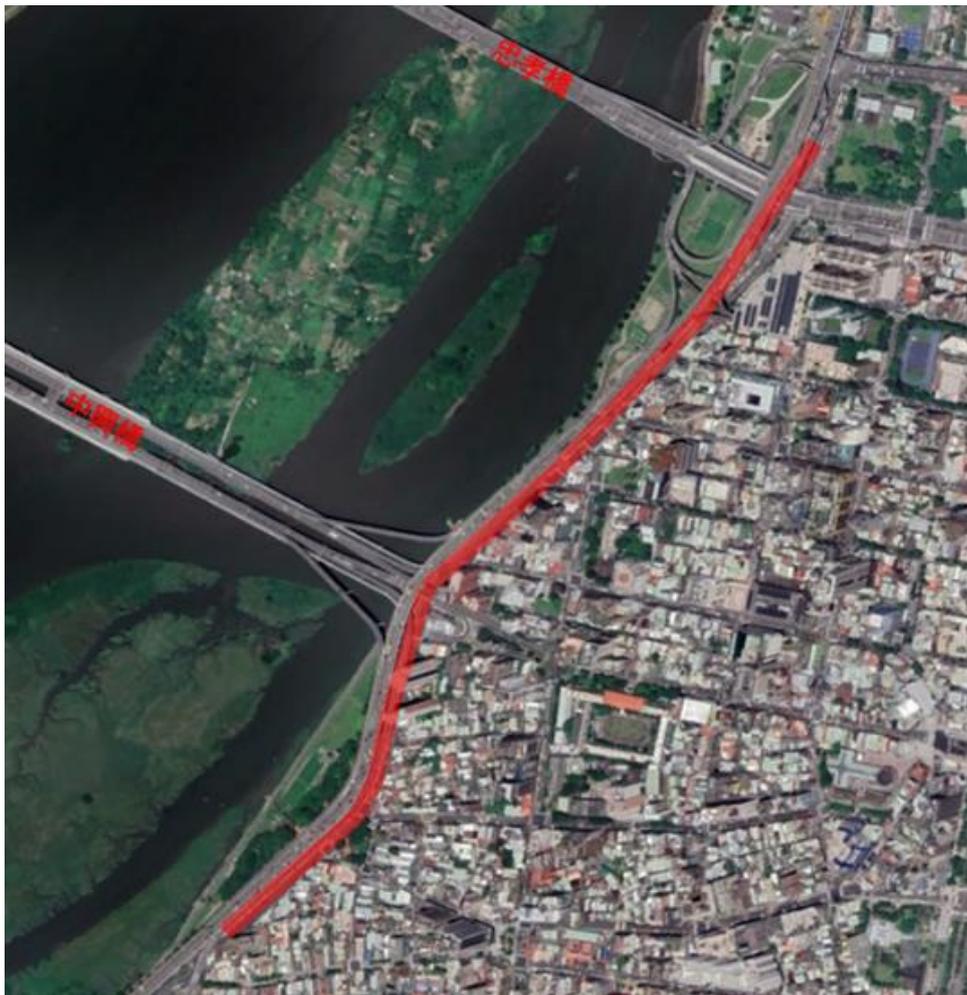
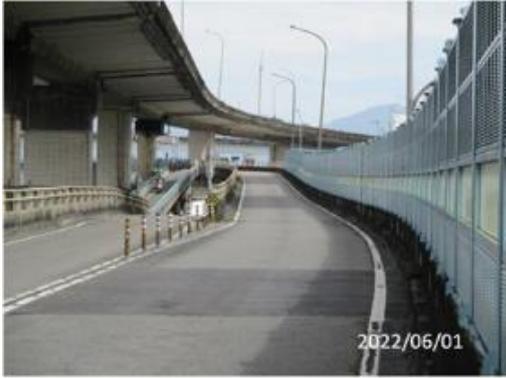
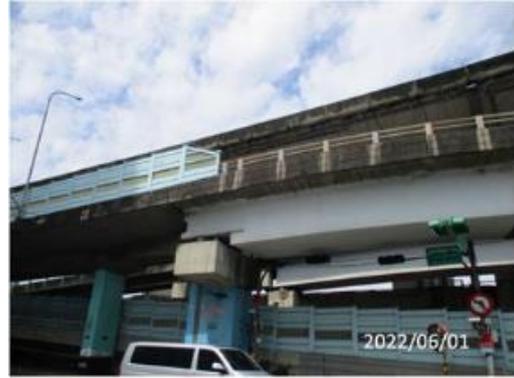
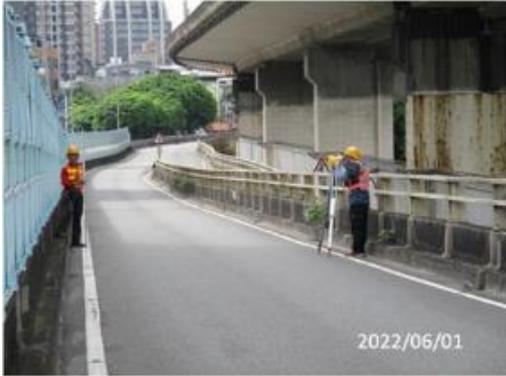
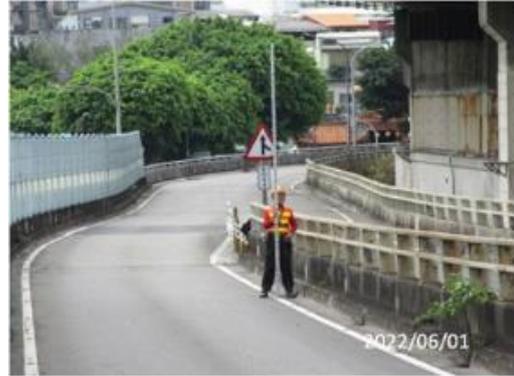
編號	橋涵名稱	詳細地點位置	結構型式	橋面板投影面積(m <sup>2</sup> )	橋總長(m)	橋寬(m)	備註
D004	舊環南高架	環河南路高架橋(忠孝西路~桂林路)	RC	5324.9	760.7	7

本橋里程及構件編號為由北往南方向依序編列。

目視檢測部分		
項次	內容	結果
1	引道路段	整體狀況尚可。
2	引道護欄	橋頭、橋尾側引道橋頭柱 RC 破損、鋼筋外露鏽蝕。
3	河道	無此項目。
4	引道設施、保護設施	無此項目。
5	橋台基礎	均已埋於地面以下無外露，外部觀察並無沖蝕等異狀。
6	橋台	狀況良好。
7	翼牆/擋土牆	狀況良好。
8	橋面排水設施	狀況良好。
9	欄杆及護牆	狀況良好。
10	橋墩保護設施	無此項目。
11	橋墩基礎	均已埋於地面以下無外露，外部觀察並無沖蝕，地面無隆起等異狀。
12	橋墩墩體/帽梁	少數混凝土墩柱出現混凝土破損現象，尚屬輕微，部分帽梁有植生情況。
13	支承/支承墊	狀況良好。
14	止震塊/拉桿	無此項目。
15	伸縮縫	P10、P14、P18、P19、P21 植生嚴重、P39 處伸縮縫處 RC 破損漏水。
16	主構件(大梁)	整體狀況良好。
17	副構件(橫隔梁)	整體狀況良好。
18	橋面版/銜接版	整體狀況良好。
19	其他	無此項目。

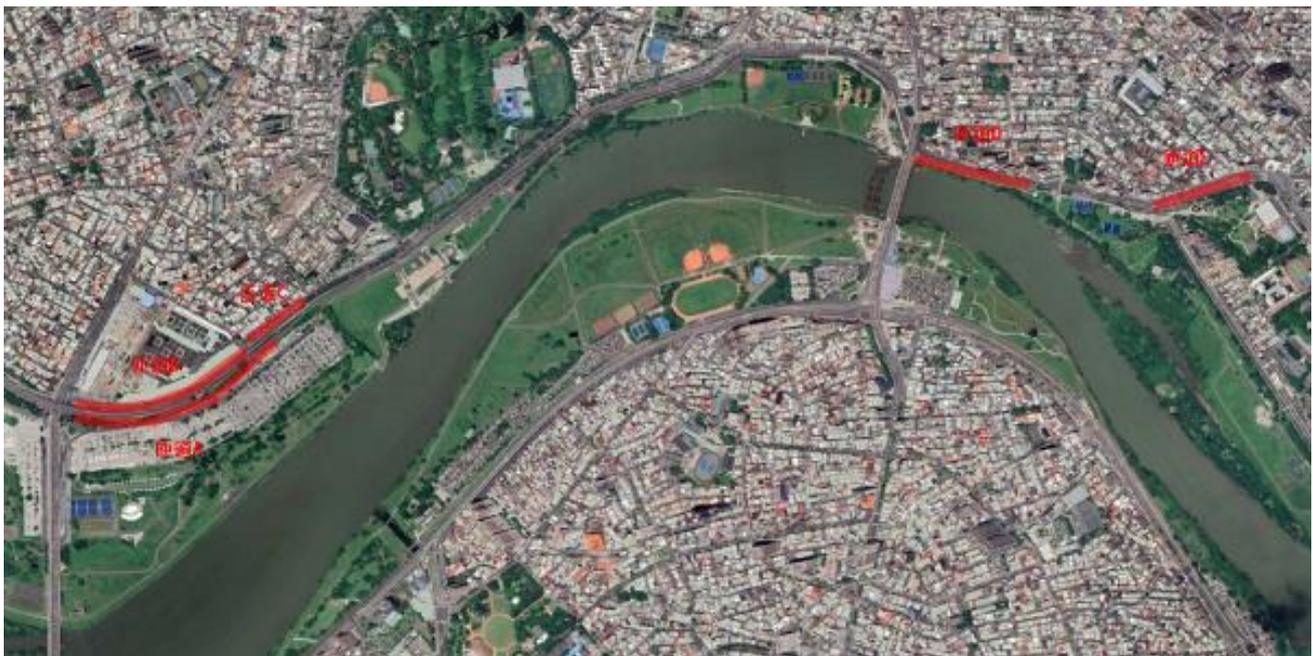
匝道 A (華中橋水門右轉匝道)

本橋涵里程及構建編號為由北往南或西往東方向增加。

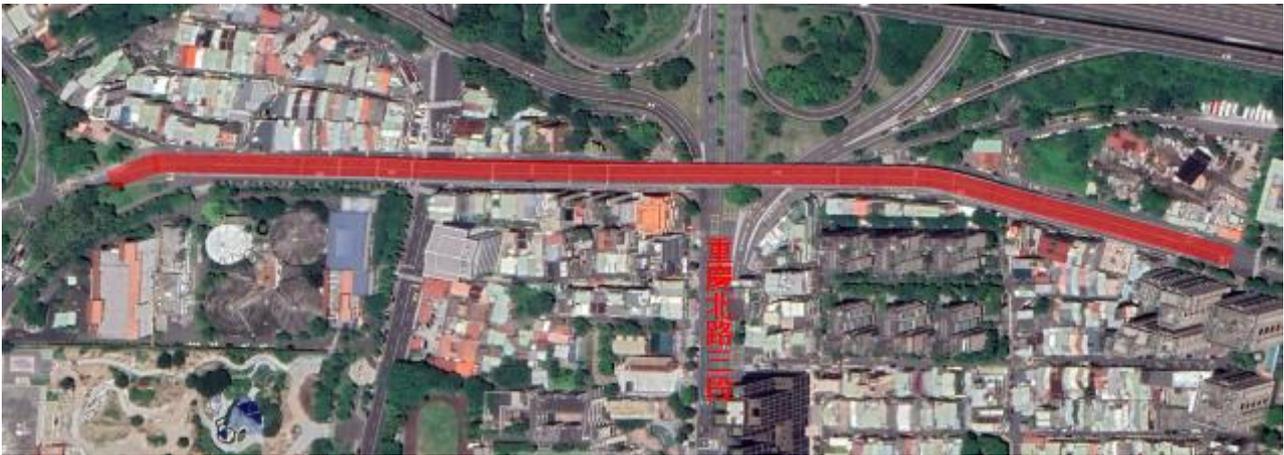
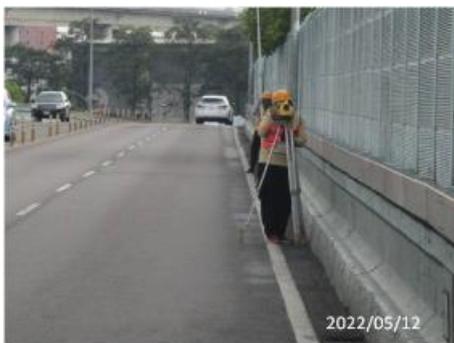
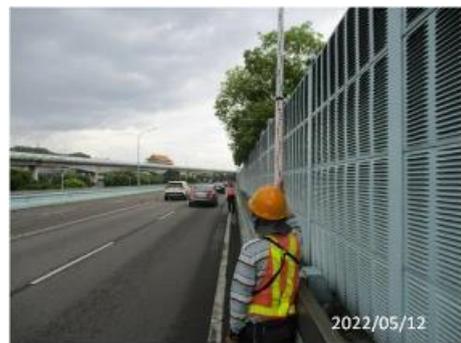
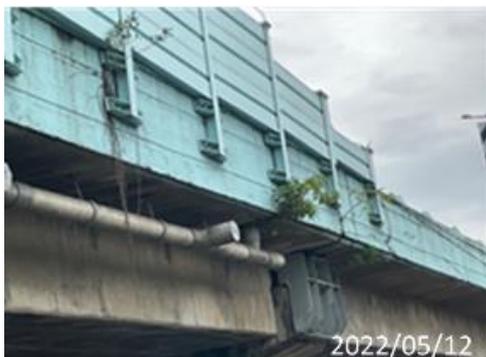
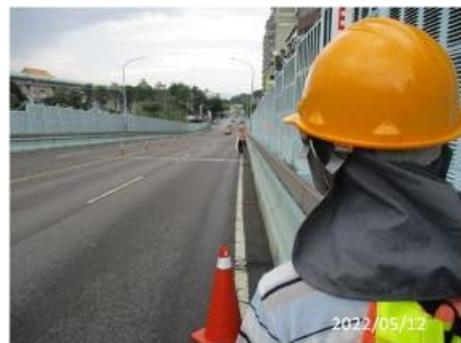
編號	橋涵名稱	詳細地點位置	結構型式	橋面板投影面積(m <sup>2</sup> )	橋總長(m)	橋寬(m)	備註
D011	慶昌橋	敦煌路跨重慶北路三段	RC、鋼構	9310	503.4	13

本橋里程及構件編號為由西往東方向依序編列(環河北路→承德路)，圖示記號為橋梁變位檢測點位置。

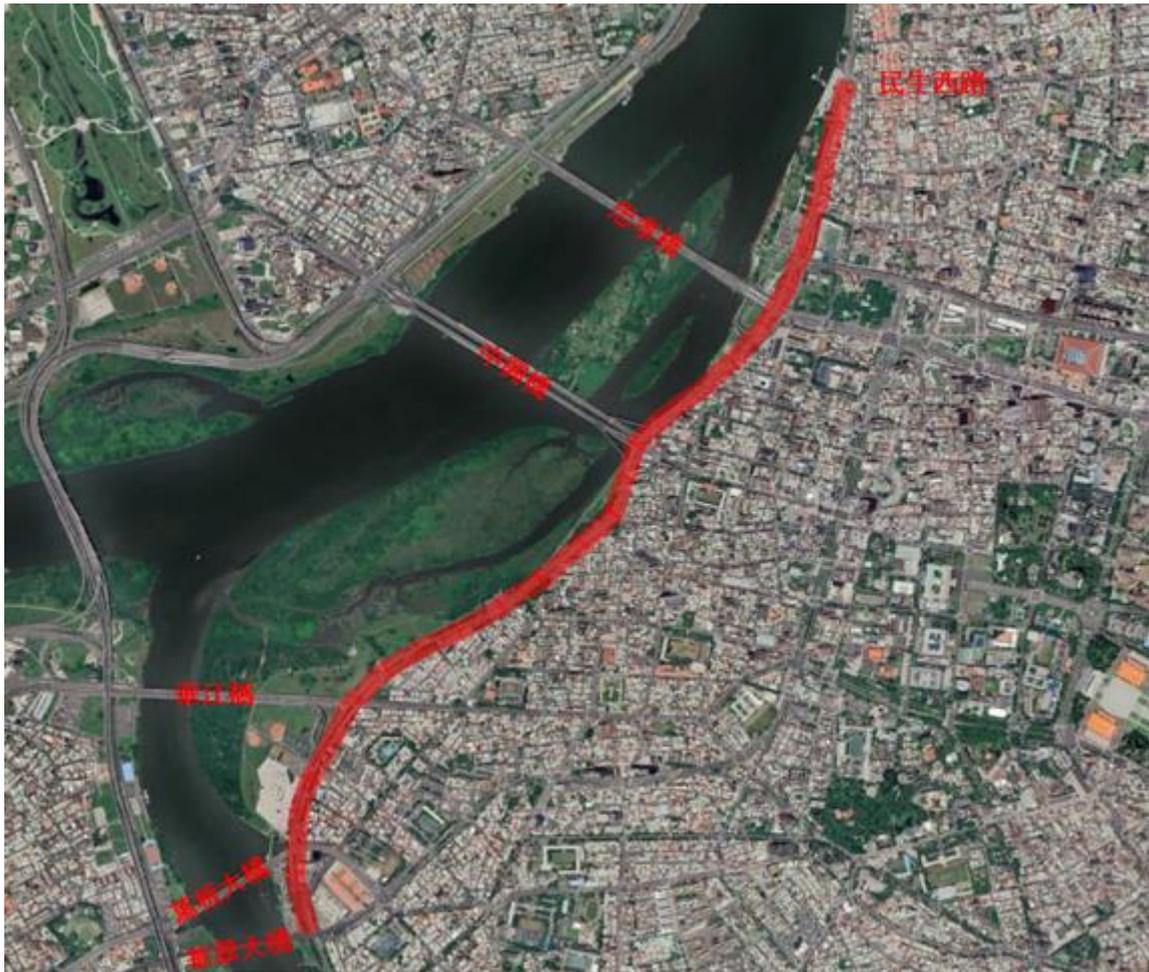
本橋里程及構件編號為由西往東方向依序編列(環河北路→承德路)。

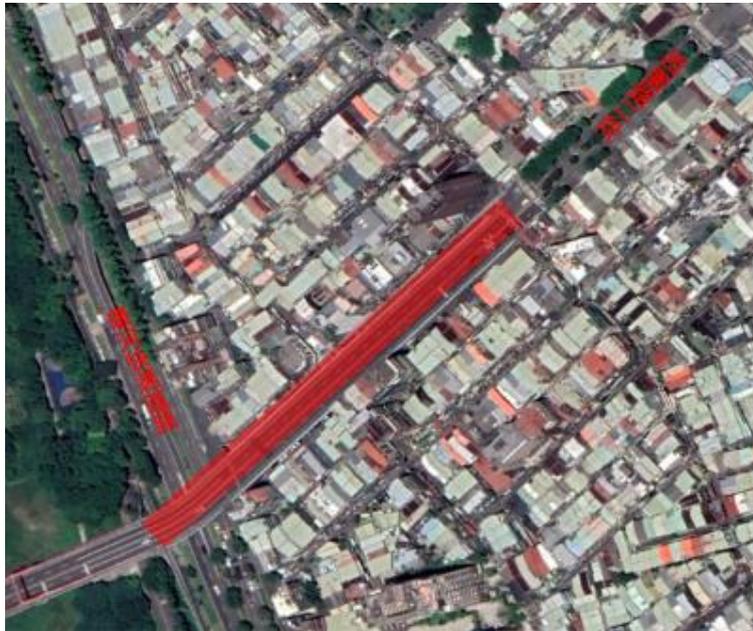
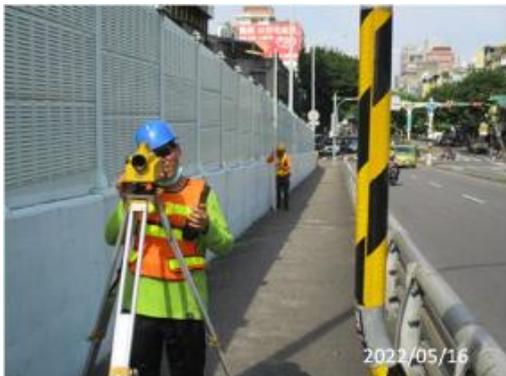
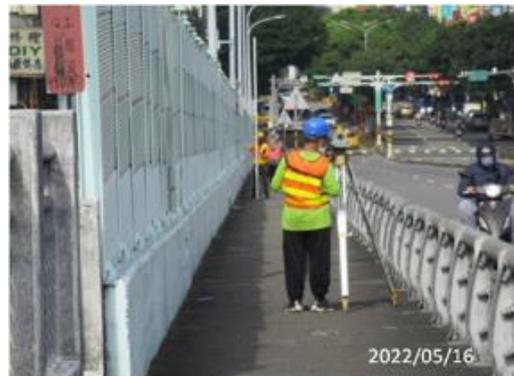
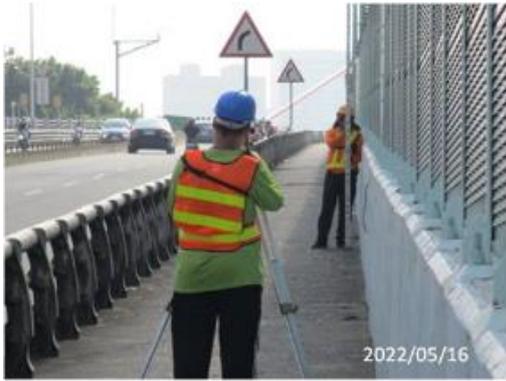
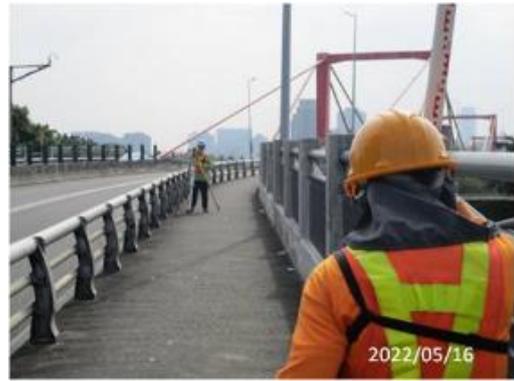
編號	橋涵名稱	詳細地點位置	結構型式	橋面板投影面積(m <sup>2</sup> )	橋總長(m)	橋寬(m)	備註
D024	光復橋引道	西園路二段至跨越環河南路口(台北市堤防線)	RC	6300	163.1	20

本橋里程及構件編號為由東北往西南方向(臺北市→板橋)依序編列。

1. 光復橋引道於民國 66 年 12 月竣工，迄今約已 41 年。本橋除部分構件局部混凝土剝落、裂縫，伸縮縫植生，橋梁整體狀況尚可。
2. 外側護欄目視情形：部分植生情形，建議清除植生。
3. 雨天複查排水狀況，一般狀況尚良好。
4. 建議持續進行例行性檢查維護。

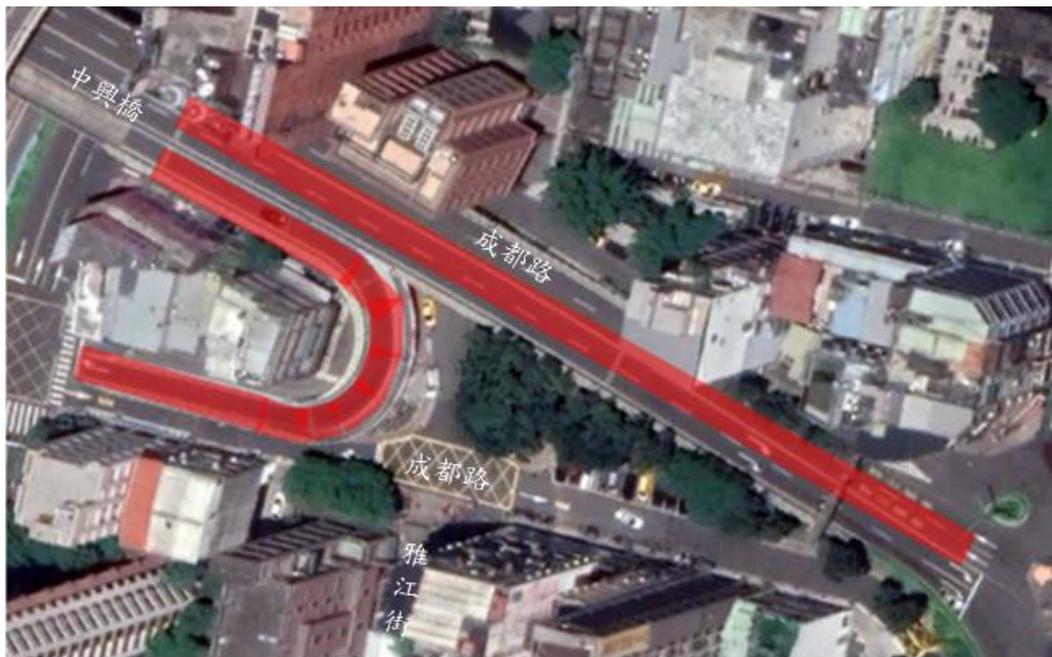
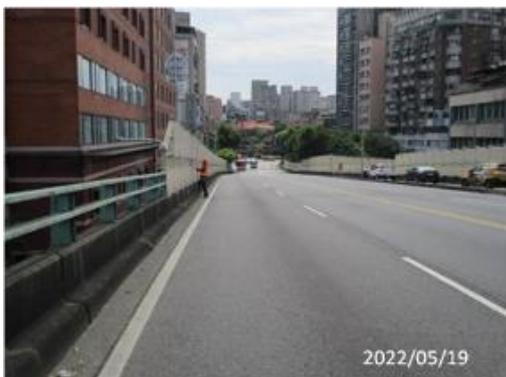
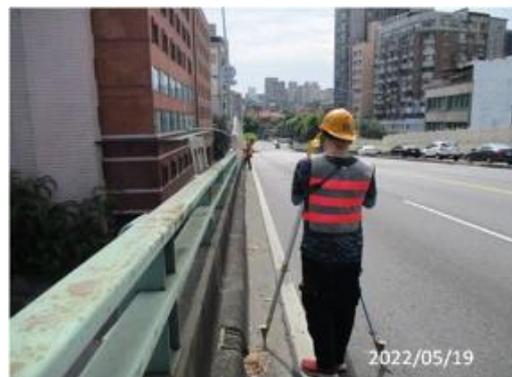
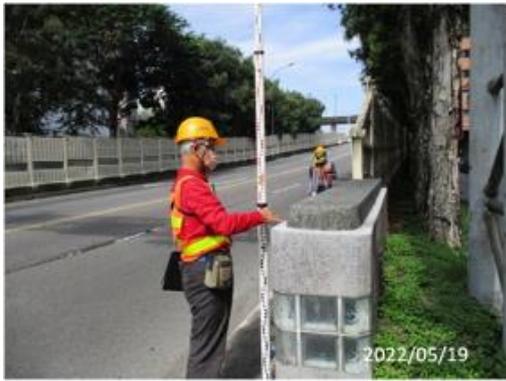
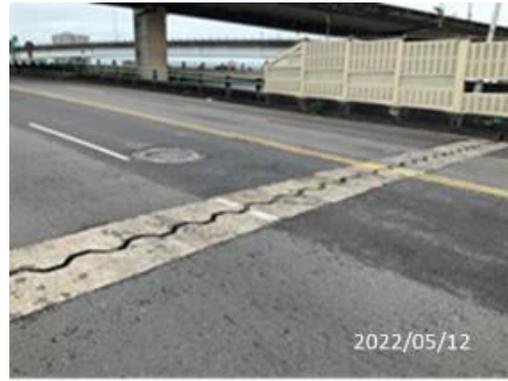
編號	橋涵名稱	詳細地點位置	結構型式	橋面板投影面積(m <sup>2</sup> )	橋總長(m)	橋寬(m)	備註
D025	中興橋引道	成都路至環河南路口(台北市堤防線)	RC、鋼構	5643	297	19	
D025D	中興橋引道匝道 D	環河南路一段	RC、鋼構	368.78	81.95	4.5	匝道 D

本橋里程及構件編號為由西北往東南方向(三重→臺北市)依序編列，圖示記號為橋梁變位檢測點位置。

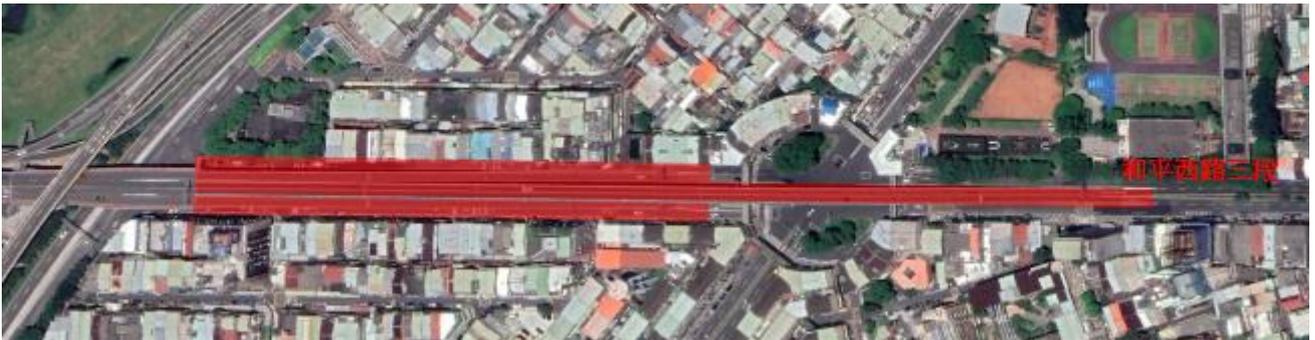
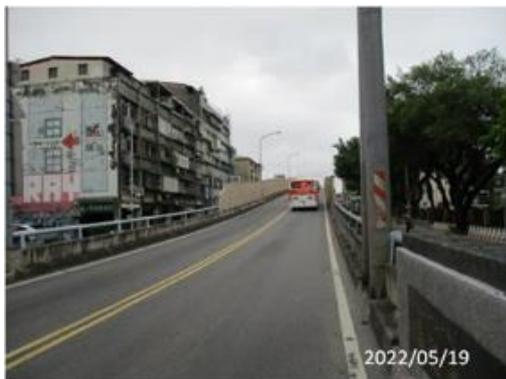
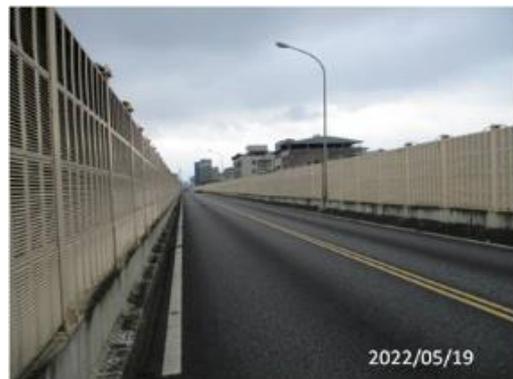
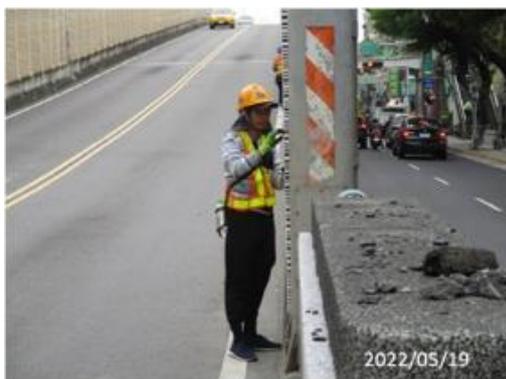
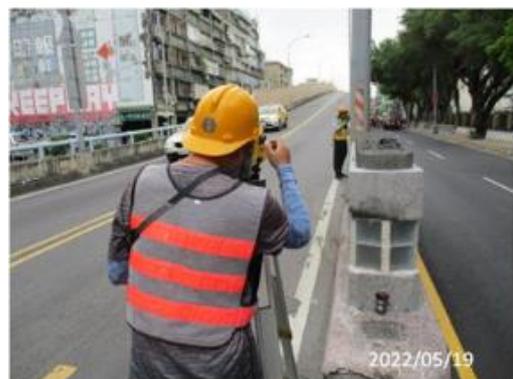
編號	橋涵名稱	詳細地點位置	結構型式	橋面板投影面積(m <sup>2</sup> )	橋總長(m)	橋寬(m)	備註
D026	華江橋引道	和平西路三段(大理街159巷口至台北市堤防線)	RC、鋼構	18331	513	21

本橋里程及構件編號為由西往東方向(板橋→臺北市)依序編列，圖示記號為橋梁變位檢測點位置。
