# 111-112 年度橋涵安全檢測工作暨橋涵改善美化 設計-C項(西區)第1批檢測工作成果

## 1.1 地下道之檢測評估結果

### 1.1.1 中山南京人行地下道

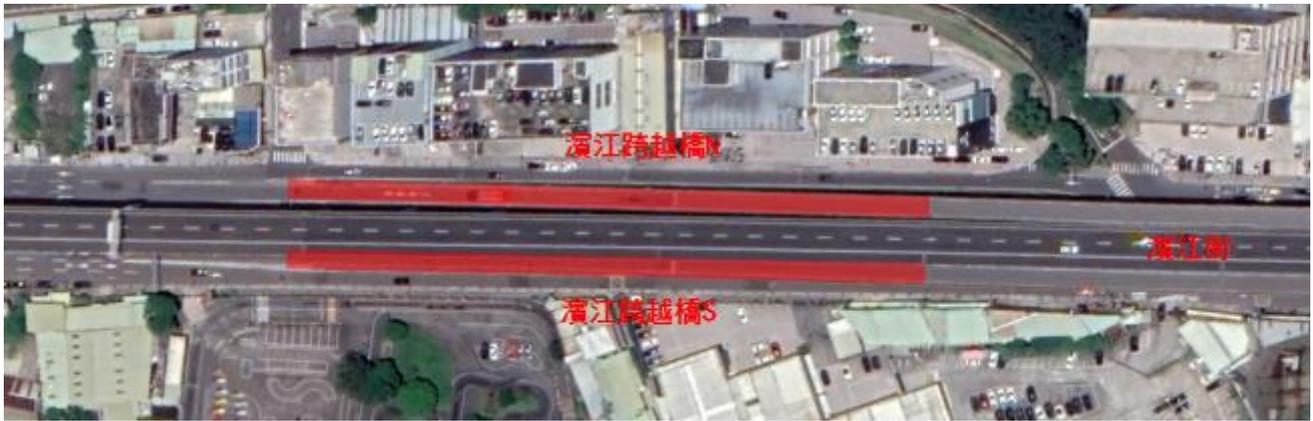
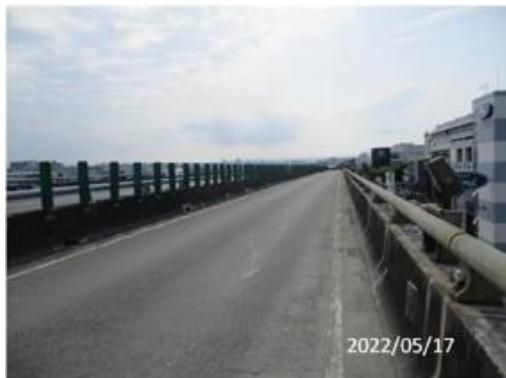
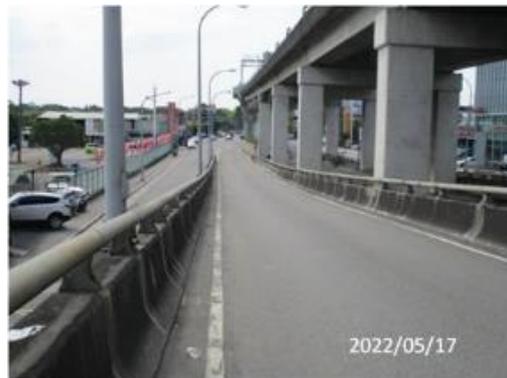
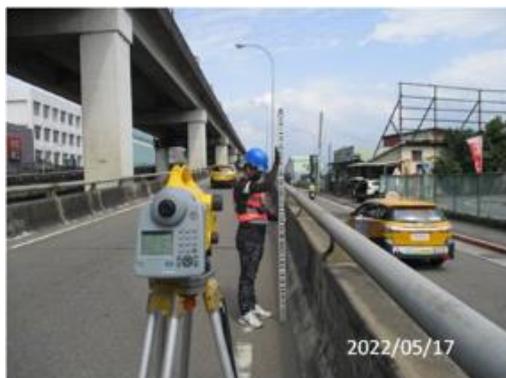
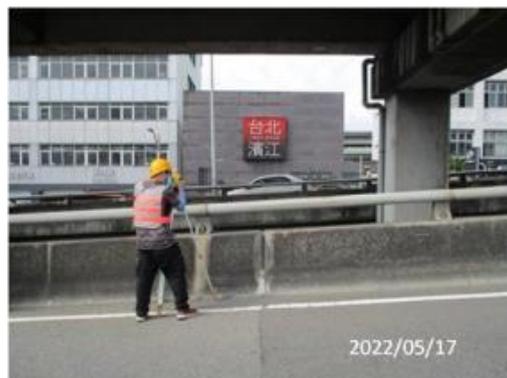
編號	橋涵名稱	詳細地點位置	結構型式	橋面板投影面積(m <sup>2</sup> )	橋總長(m)	橋寬(m)	備註
D027N	濱江跨越橋(北向)	濱江街大直橋頭	RC、鋼構	2805	510	5.5	北向
D027S	濱江跨越橋(南向)	濱江街大直橋頭	RC、鋼構	2805	510	5.5	南向

本橋涵里程及構建編號為由西往東方向增加。(圖示記號為變位量測點位置)

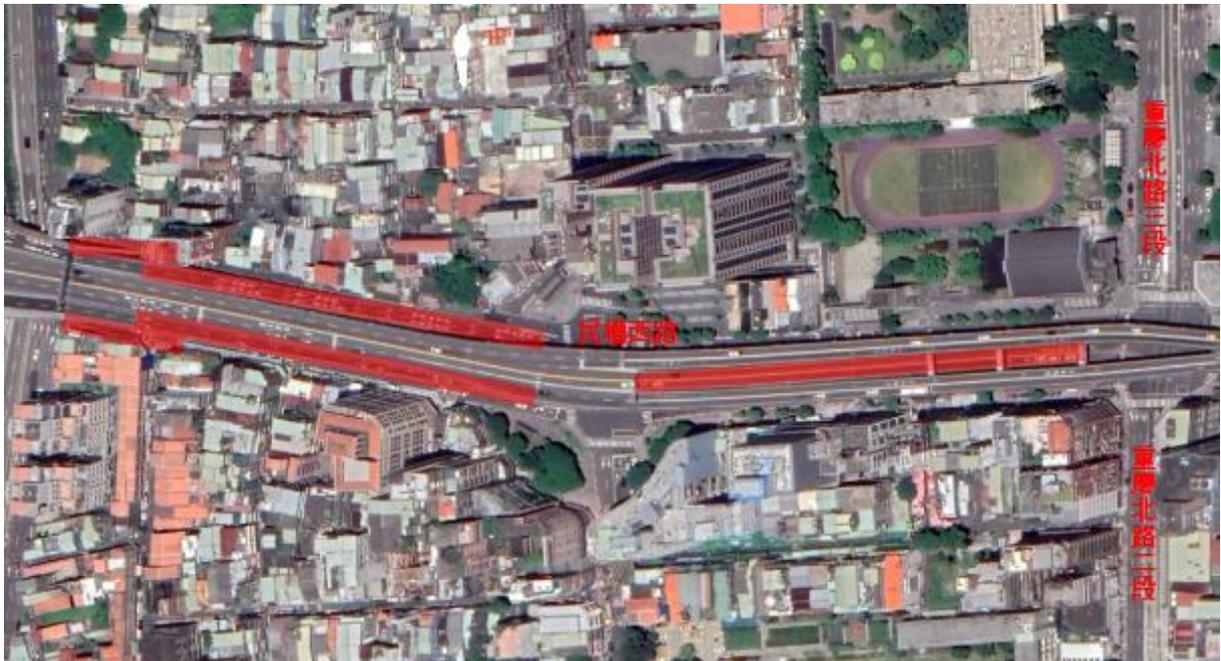
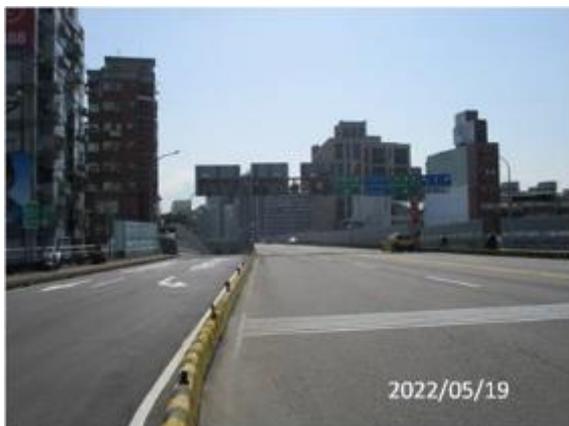
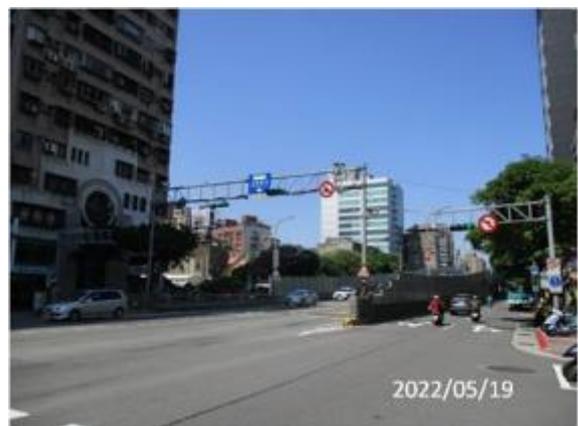
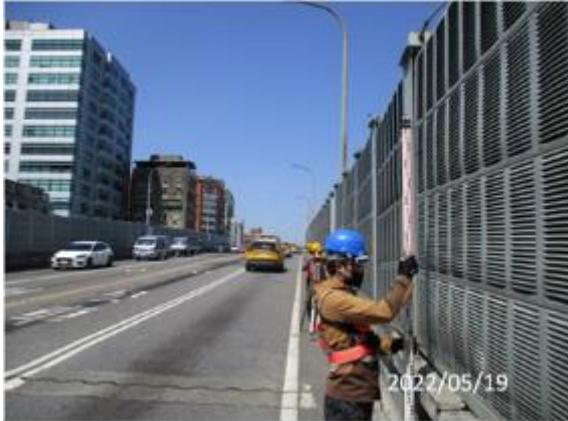
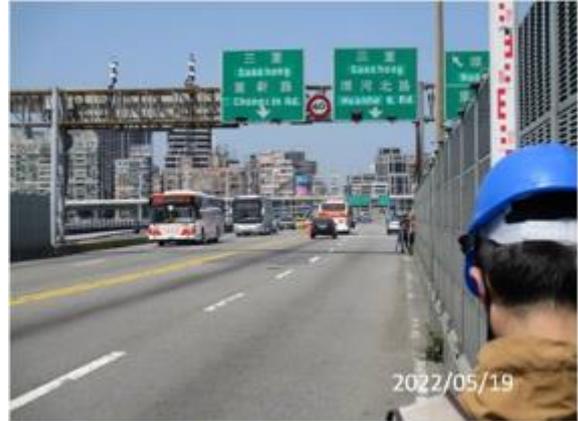
編號	橋涵名稱	詳細地點位置	結構型式	橋面板投影面積(m <sup>2</sup> )	橋總長(m)	橋寬(m)	備註
D029	台北橋引道	民權西路(大龍街-環河北路、台北市堤防線)	RC、鋼構	22960	605.637	27

本橋里程及構件編號為由東往西方向(臺北市→三重)依序編列。

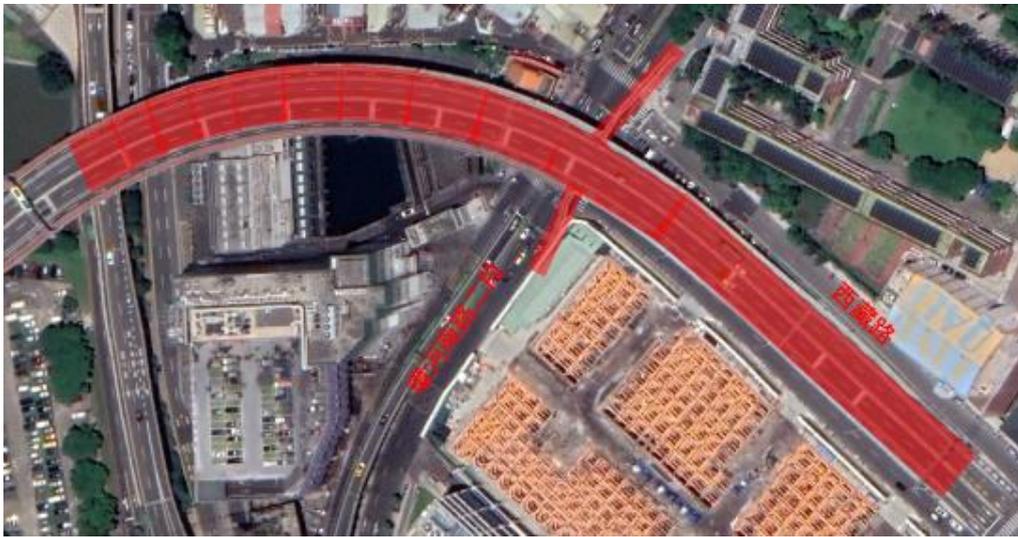
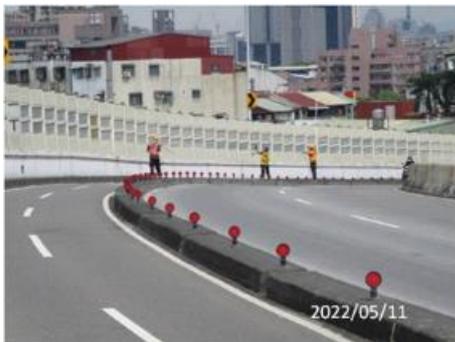
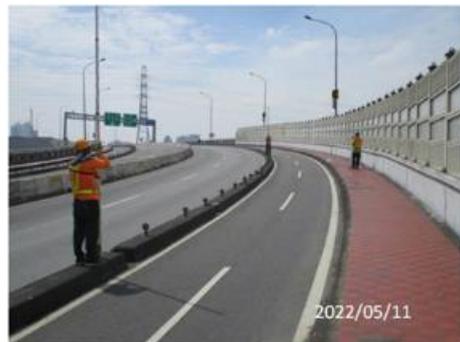
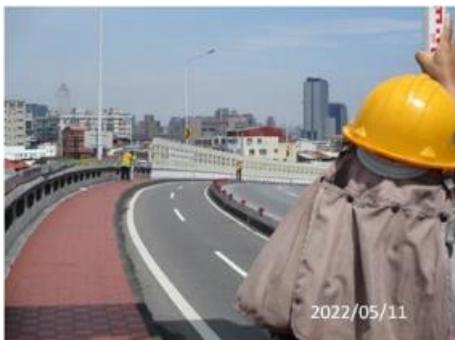
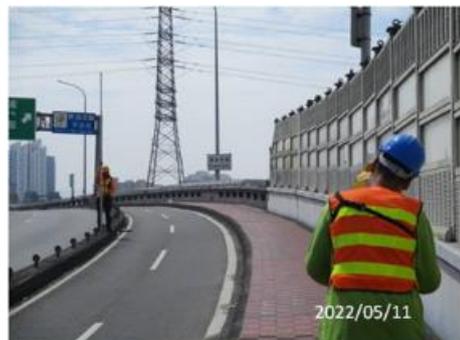
編號	橋涵名稱	詳細地點位置	結構型式	橋面板投影面積(m <sup>2</sup> )	橋總長(m)	橋寬(m)	備註
D031	萬板大橋引道	艋甲大道至環河南路口(台北市堤防線)	RC、鋼構	5368	300.5	22

本橋涵里程及構件編號為由河堤側往陸地側方向增加。

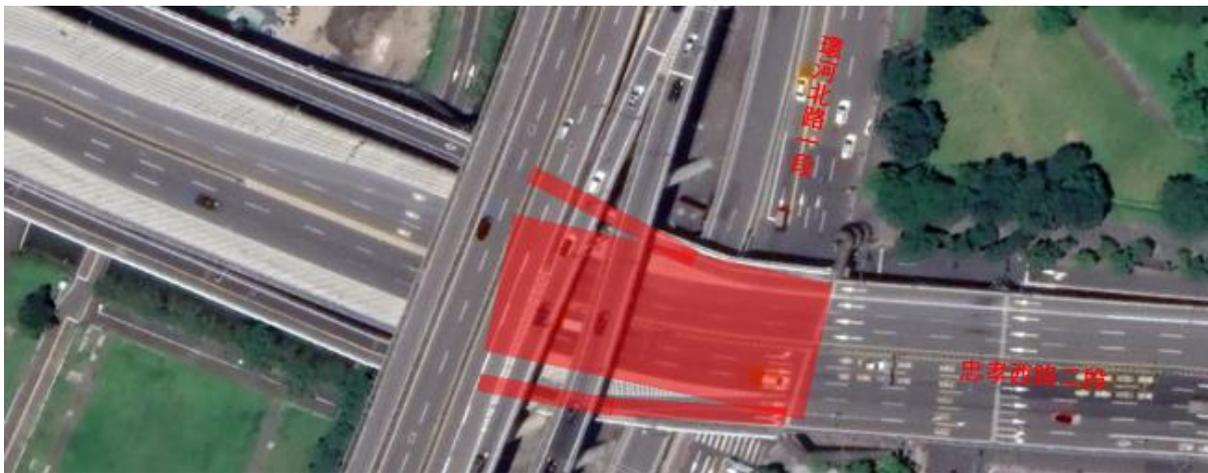
本橋里程及構件編號為由西往東方向(臺北市→三重)依序編列。

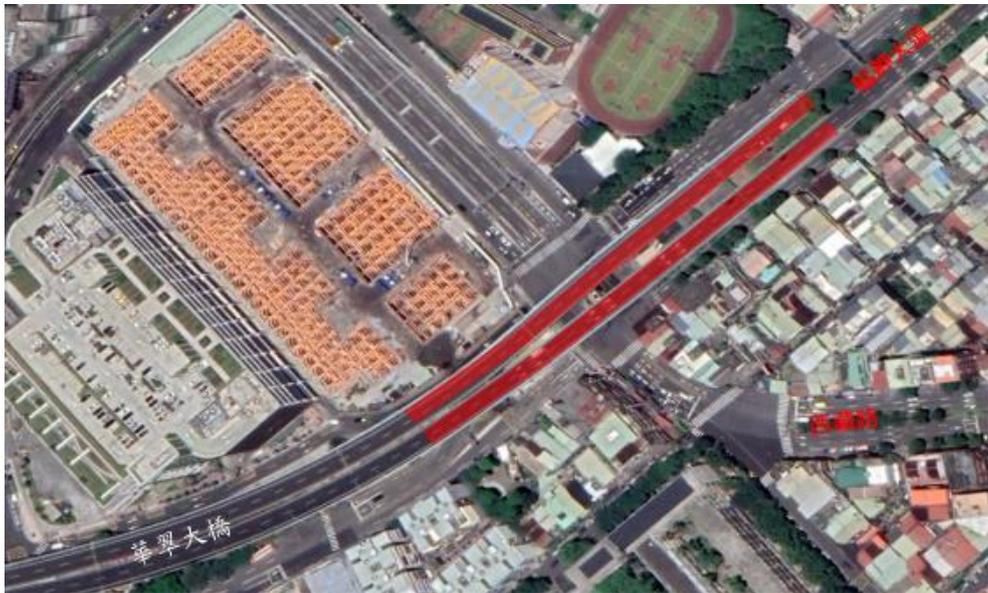
本橋里程及構件編號為由西往東方向(臺北市→板橋)依序編列，圖示記號為橋梁變位檢測點位置。

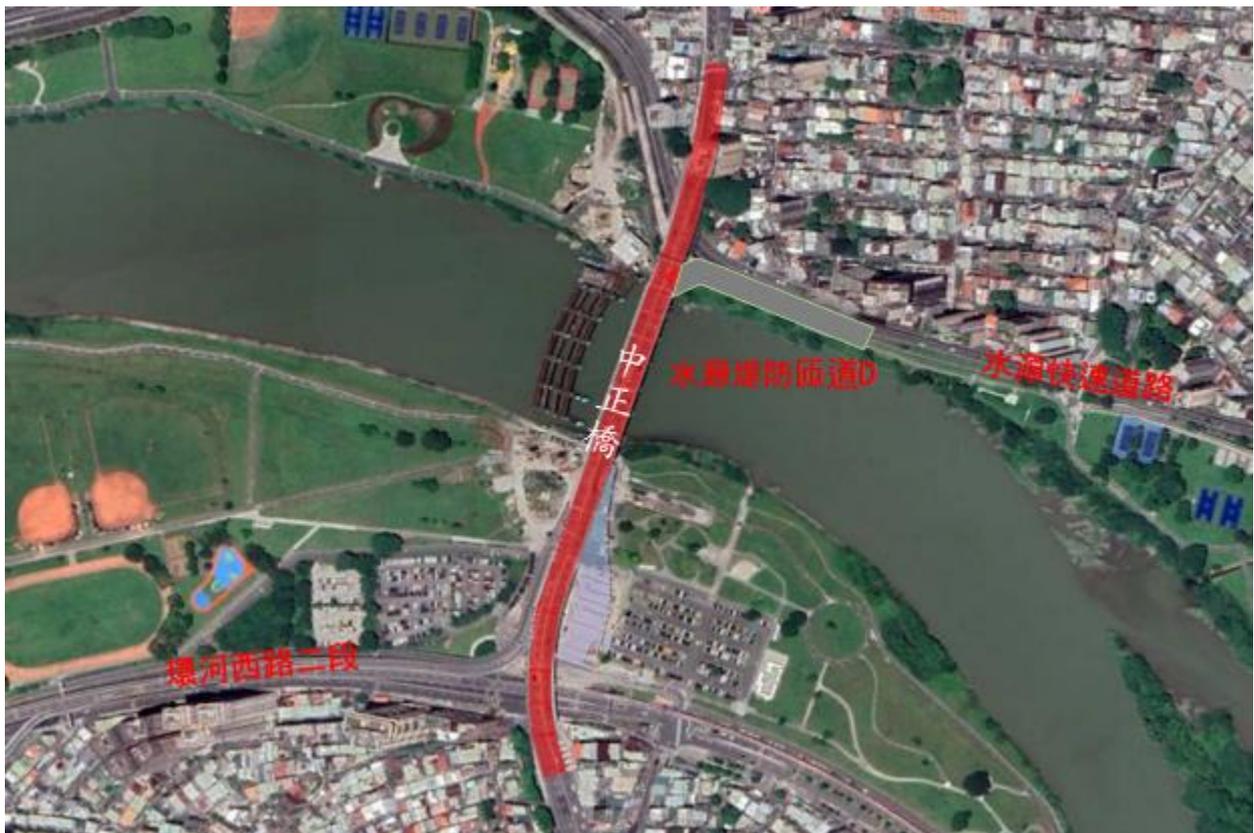
本橋涵里程及構件編號為由台北往永和方向增加。

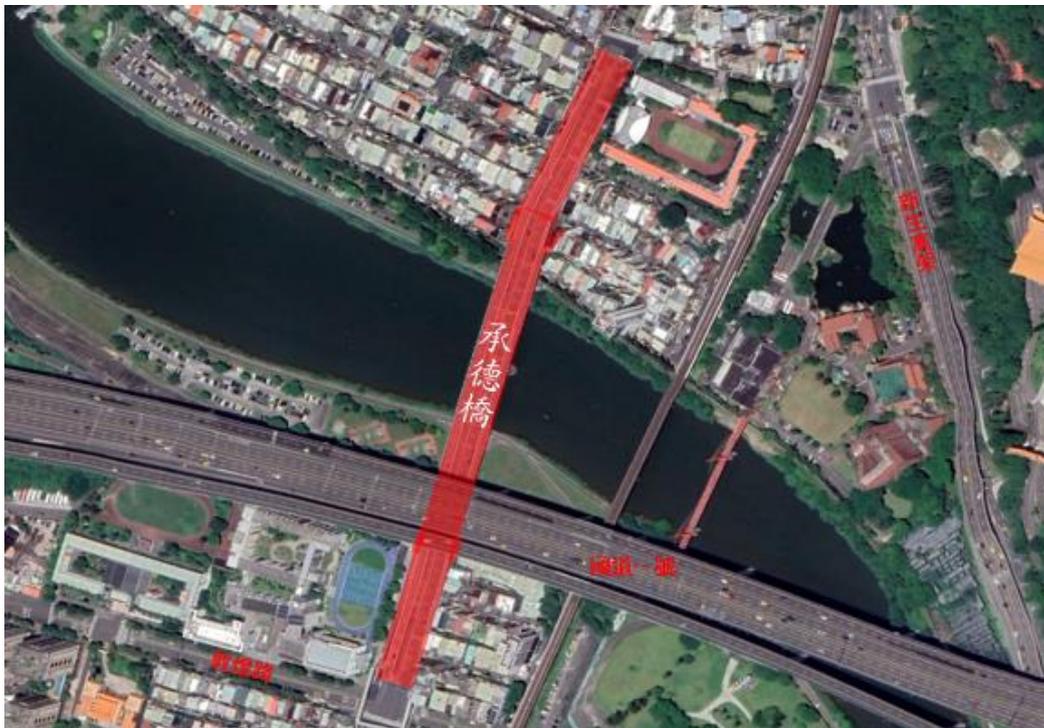
本橋涵里程及構件編號為由承德路三段往承德路四段方向增加。

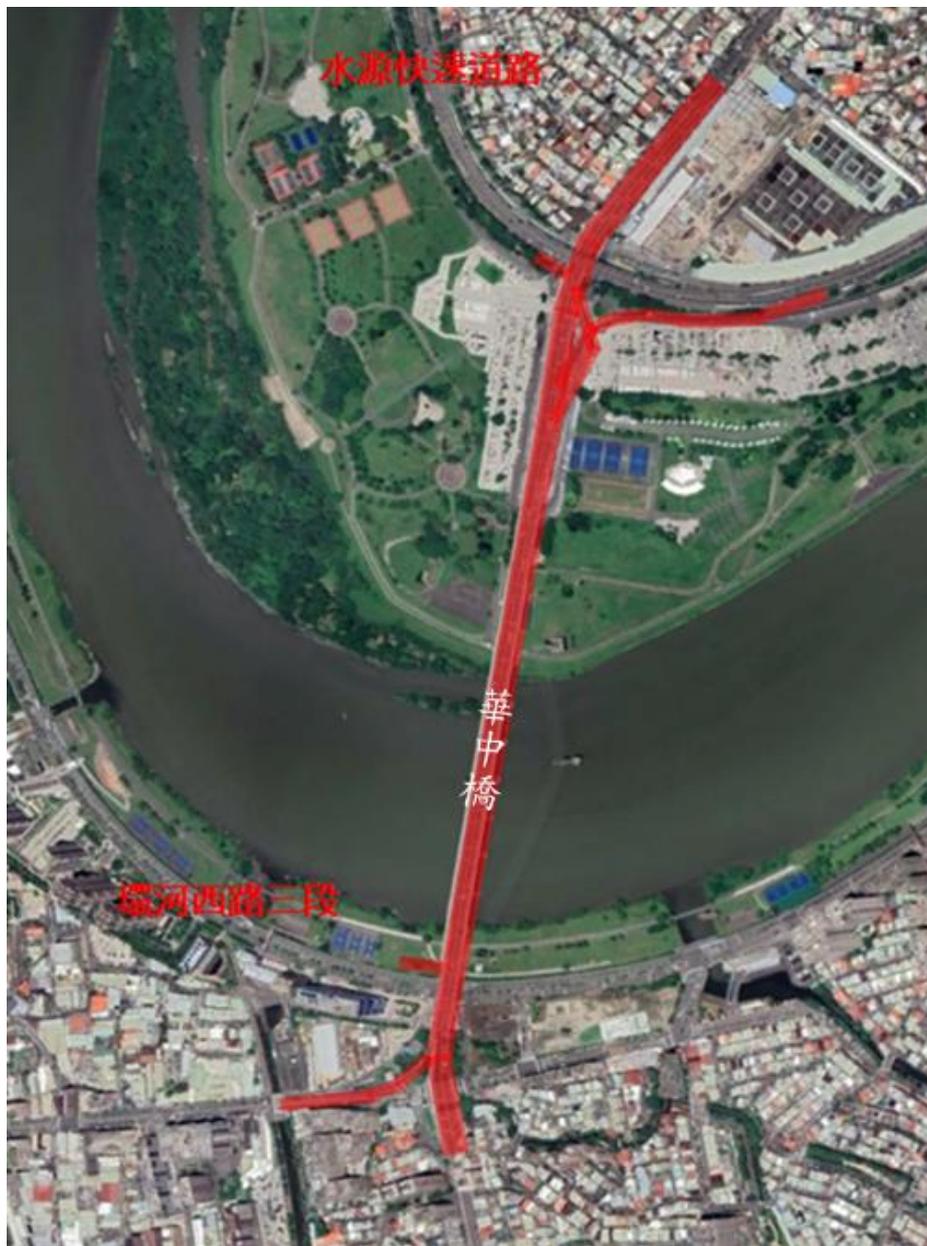
本橋涵里程及構件編號為由中和往台北市方向增加。

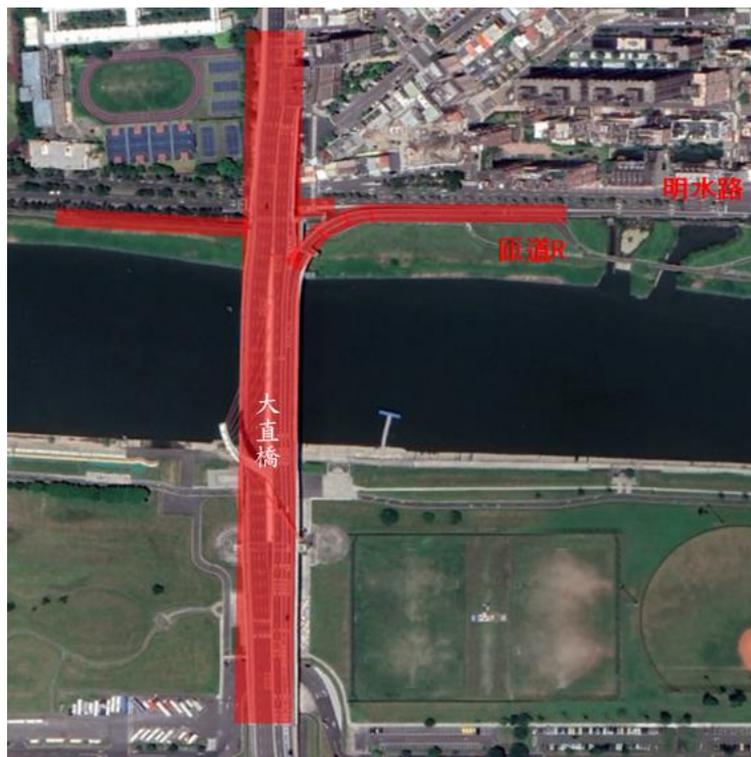
本橋里程及構件編號為由南往北方向依序編列。

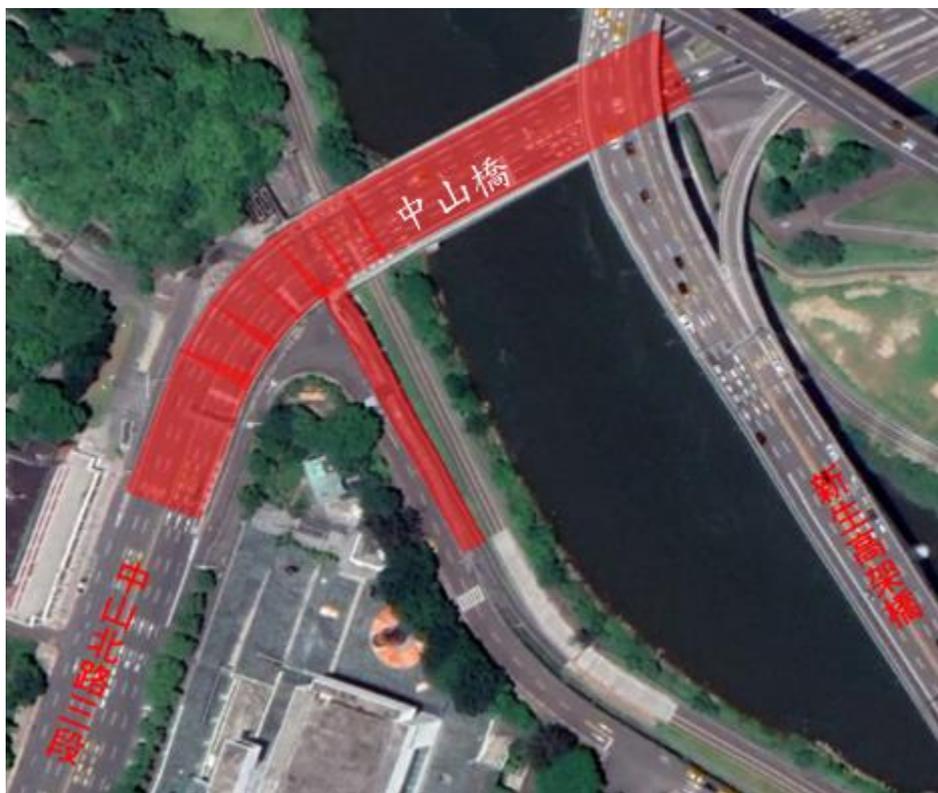
本橋涵里程及構件編號為由中山北路三段往中山北路四段方向增加。

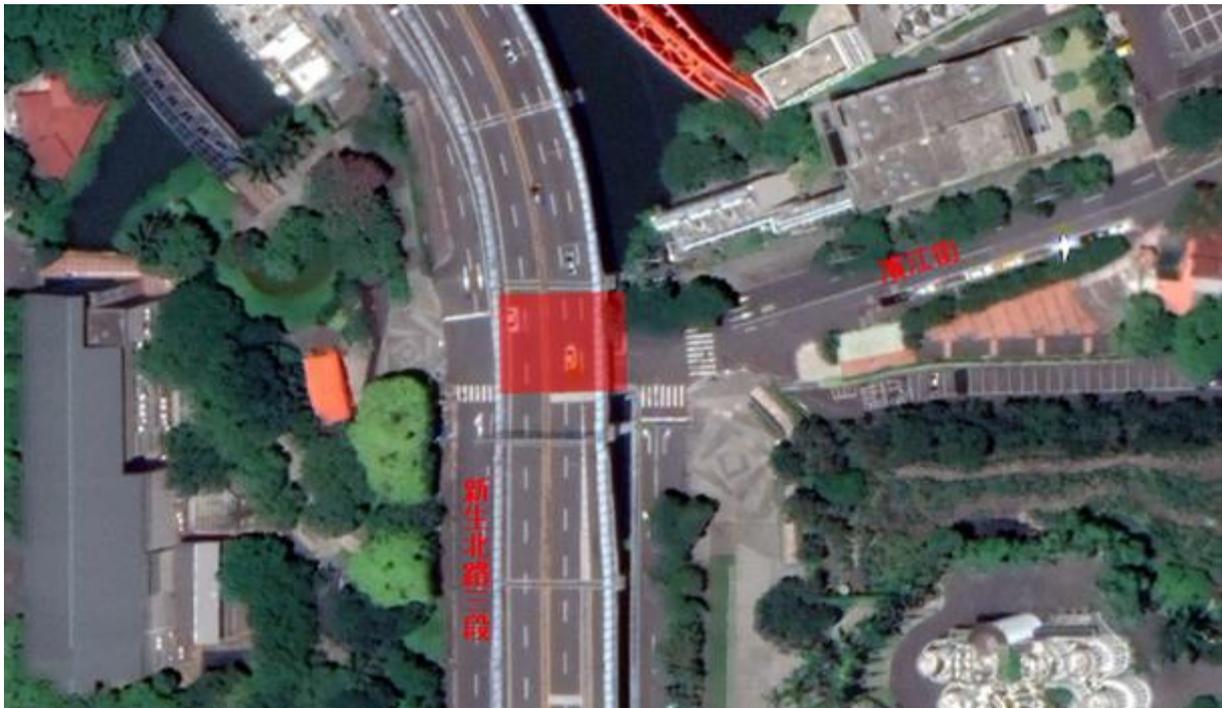
本橋涵里程及構件編號為由濱江街往新生北路方向增加(圖示記號為變位量測點位置)。

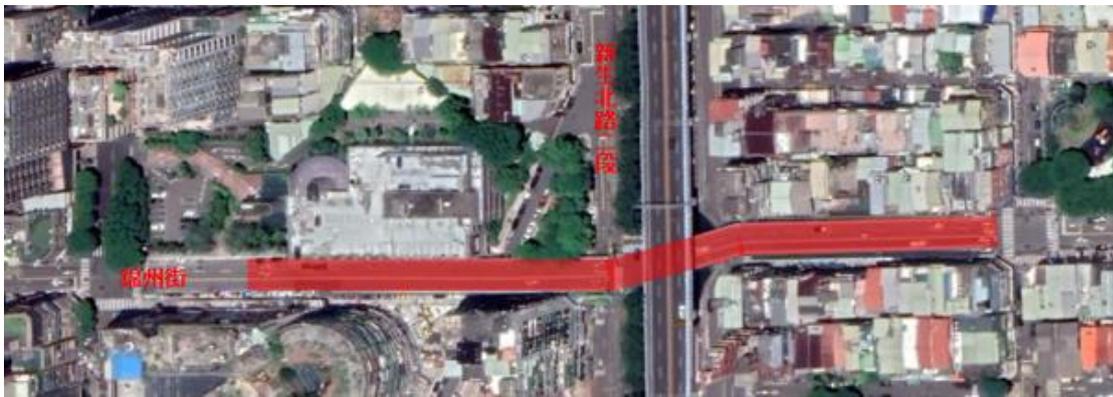
本橋涵里程及構件編號為由中原街往新生北路方向增加。

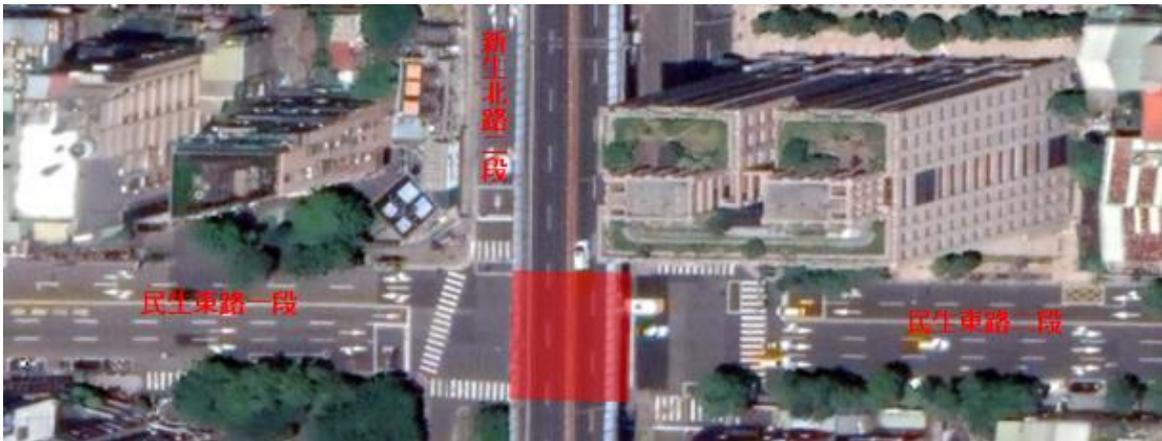
本橋涵里程及構件編號為由民生東路二段往民生東路一段方向增加。

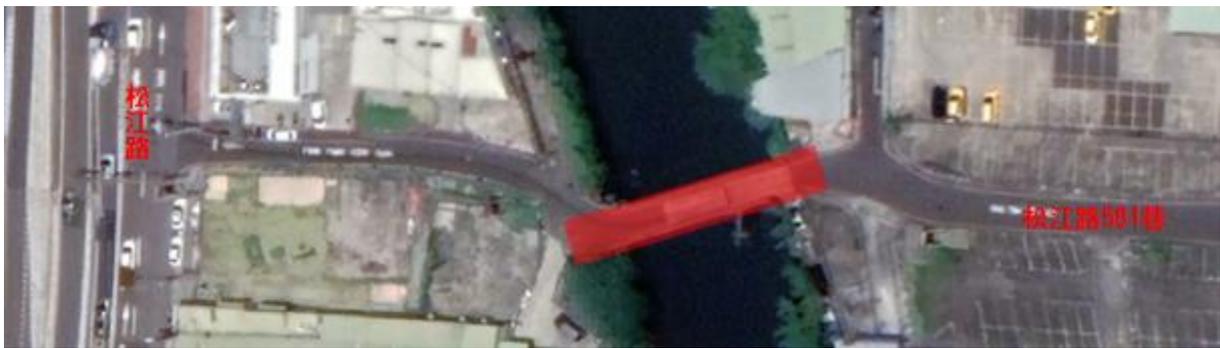
本橋涵里程及構件編號為由東往西方向增加。

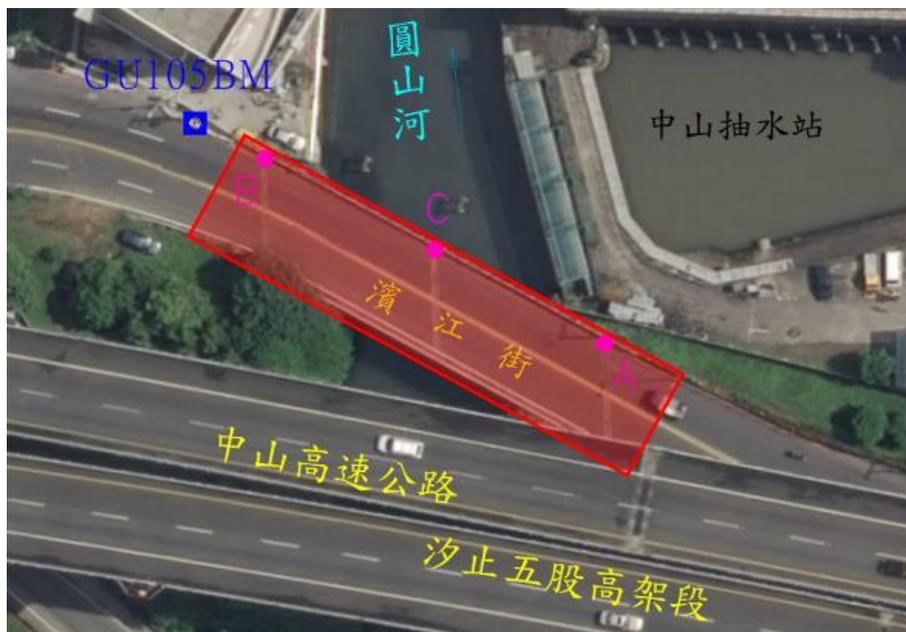
本橋涵里程及構件編號為由西往東方向增加。

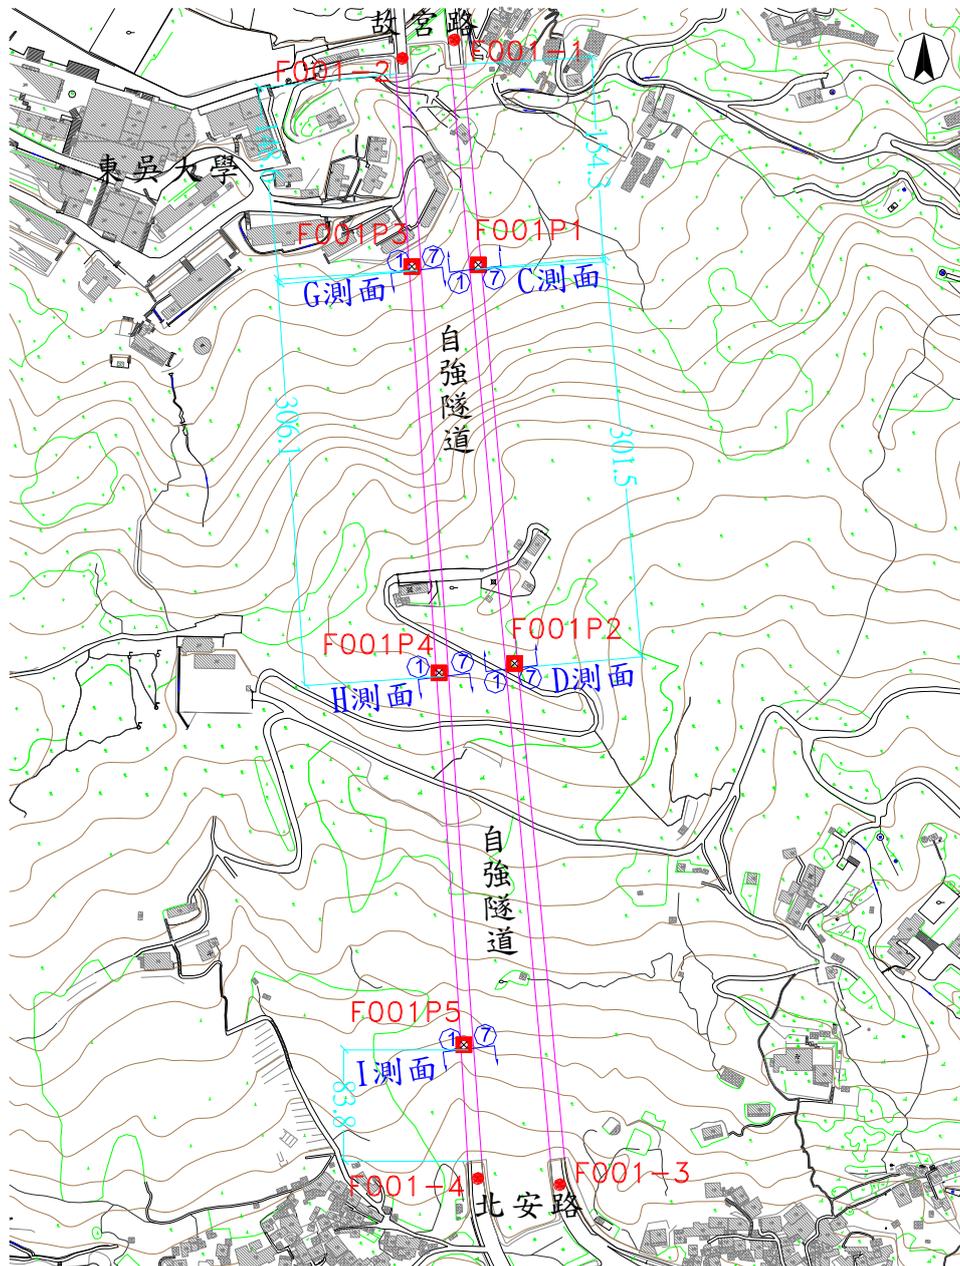
本橋涵里程及構件編號為由故宮路往北安路方向增加。
