# 密集書架的抗震防災工作

## Earthquake-resistance in Compact Shelving

陳格理

東海大學建築系副教授

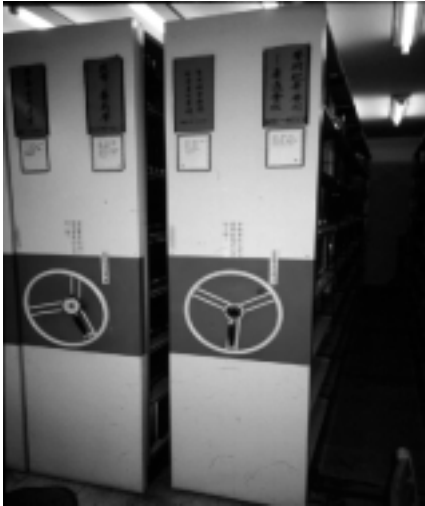
圖一 密集書架的出軌（國立台中圖書館）

在 921 大地震中，全國有四所圖書館的密集書架受到影響。中正大學圖書館位在 1 樓，彰化師大圖書館位在 2 樓和國立台中圖書館位在地下室的密集書架都發生書架移位和輪子出軌的情形 ( 圖一 )，台大圖書館位在 2 樓的密集書架則發生側傾的情形。雖然受損並不嚴重，但也有相當的警示作用。由於密集書架在構造和設置上的特殊性，使得它在地震時的反應有異於一般的書架，特別是脫軌現象。日本在過去十多年間，歷次的大地震都曾對圖書館的密集書架產生相當大的

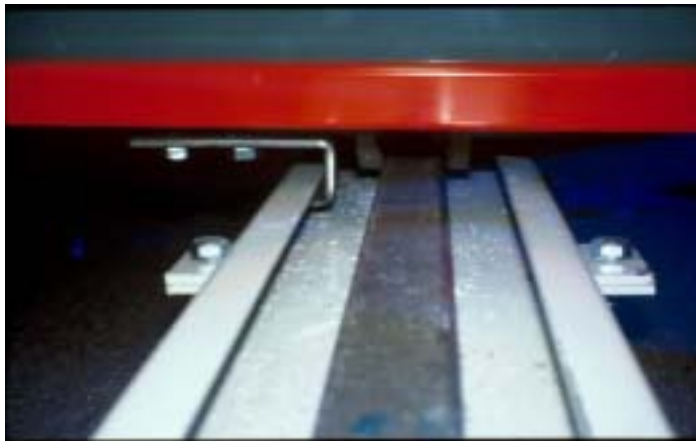
圖二 成大圖書館地下二樓密集書架之軌道

書架底部的抗傾斜裝置是密集書架所特有的，這種裝置依各廠商的設計而有不同。基本上，它有二個部分，一個是在軌道底板內側裝設與軌道同高的 C 型鋼片，其長度與軌道相同。另一部分是將架底端的 C 型鋼片放在軌道上 C 型鋼片的下方（圖二）。藉著這樣的關係，使得書架在遭遇外力時，不會立刻的翹起來而造成輪子的脫軌。這種裝置一般只裝在密集書架靠外側的軌道上，國內的密集書架較少有這種裝置。美國加州因為地震頻繁，使得這項裝置成為法規要求下的必備構件。（註 4）

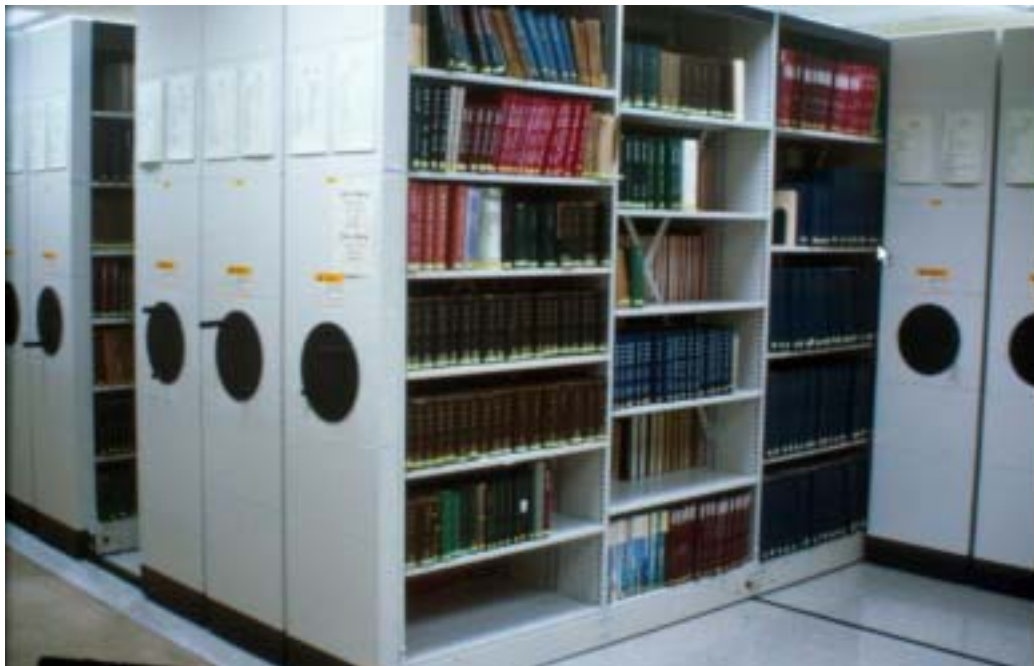
圖六 台大圖書館二樓密集書架（有交叉斜撐）

國內圖書館的密集書架在地震所出現的損害，主要源自於書架上書籍資料的放置不當，造成單元書架的負荷不均勻。載書較多的書架在地震時較不容易上下振動，也就不易造成移位和出軌的情形。書架構件的接合如不盡理想，地震時就容易發生傾斜的現象，嚴重時即使書架上裝了交叉斜撐也沒有用。因此，不論是新的或舊的密集書架，在抗震防災的問題上，均勻的放書（資料）是首要的工作（圖六）；實驗證明書架底層的空置，對書架的抗震能力有明顯的負面影響。（註 12）對既有（舊）的密集書架而言，架身的抗震補強工作有二個重點：
