臺北市大地工程處

## 邊緣聚落的春天

山坡聚落拆遷安置專案

## 拆遷安置專案計畫

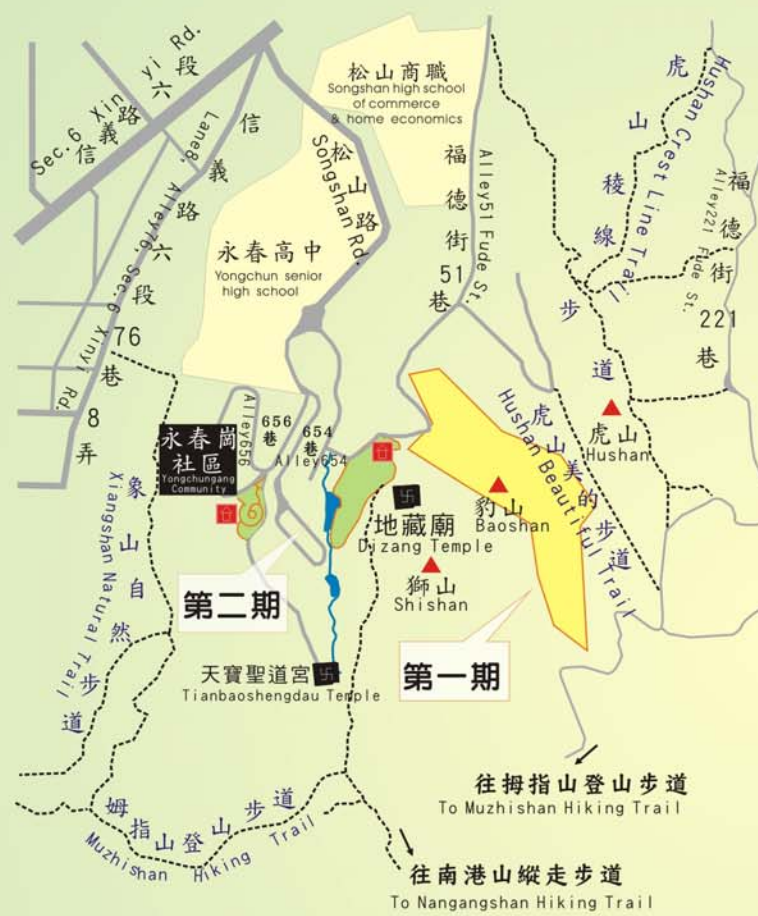
## 位置圖

第一期: 整治面積5.74ha  
第二期: 整治面積2.07ha

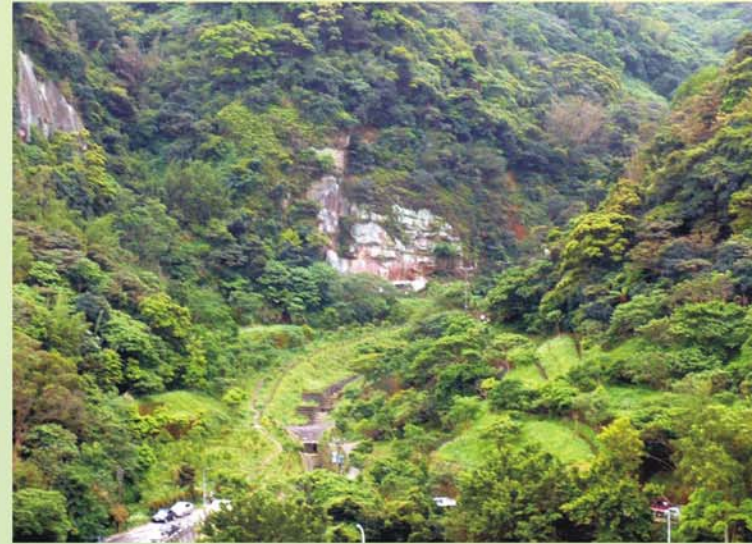
第一期整治後全景

施作打樁編柵、混凝土砌卵塊石護坡、擋土牆加固、  
步道、涼亭。

松山路650巷15弄南側山坡之東側溪谷沿線聚落，93年3月29日完工，拆除68間建物門牌、協助125戶、311人搬離，整治面積為5.74公頃，救濟補助暨整治工程費約為6340萬元。

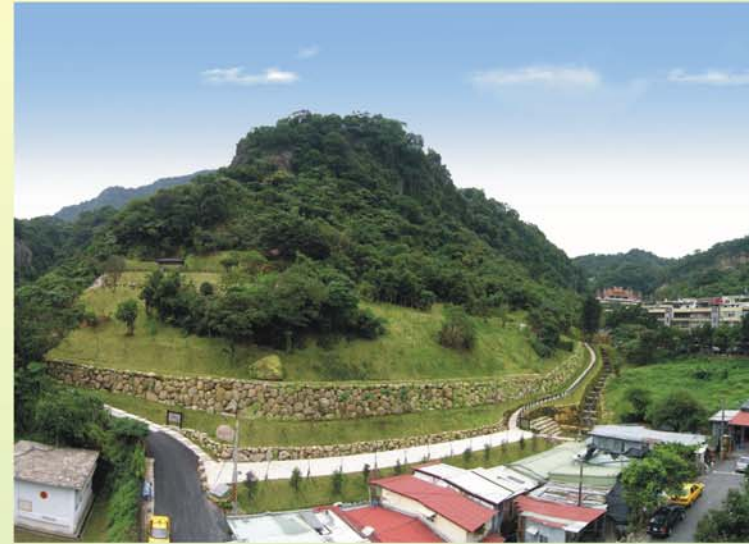
第二期整治後全景

施作景觀擋土牆、步道、砌石護岸。

松山路650巷15弄南側山坡潛在危險聚落，94年3月29日完工，拆除51間建物門牌、協助84戶、286人搬離，整治面積為2.07公頃，救濟補助暨整治工程費約為1億1415萬元。

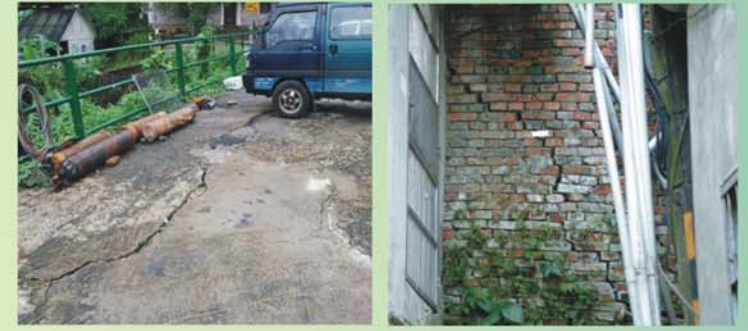
▲ 房屋龜裂：淺層滑動造成房屋變形龜裂

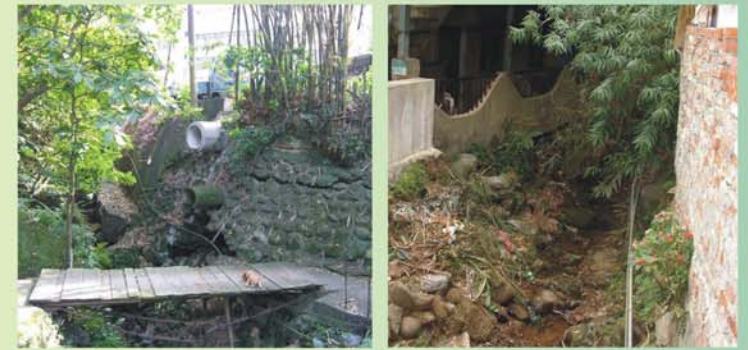
▲ 溪岸基礎淘空破壞：既有構造物基礎遭溪水淘空，  
造成變形

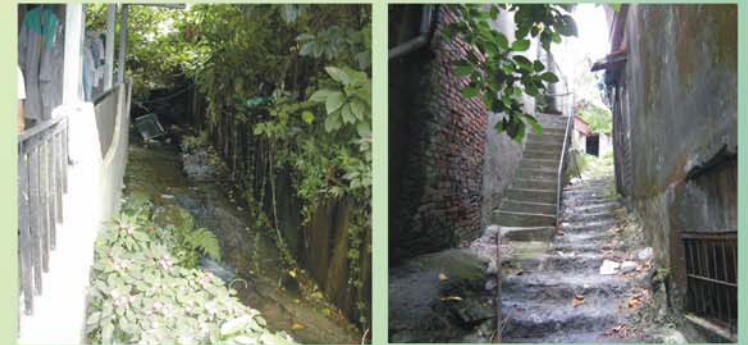
▲ 占用行水區  
房屋緊鄰山溝使得河道斷面  
束縮，暴雨時易造成溪水溢  
流，造成下游土砂災害

▲ 缺乏排水設施  
區內無排水設施，使地表逕  
流無法排放至下游安全出口  
處，造成邊坡沖蝕破壞
