**臺北市大安區和平東路一段 162 號一帶管道工
程
第一類交通維持計畫書**

工程名稱：大安區和平東路一段162號一帶管道工程

施工單位：英屬開曼群島商睿能新動力股份有限公司台灣分公司填表日期:112年5月5日

第一類交通維持計畫書

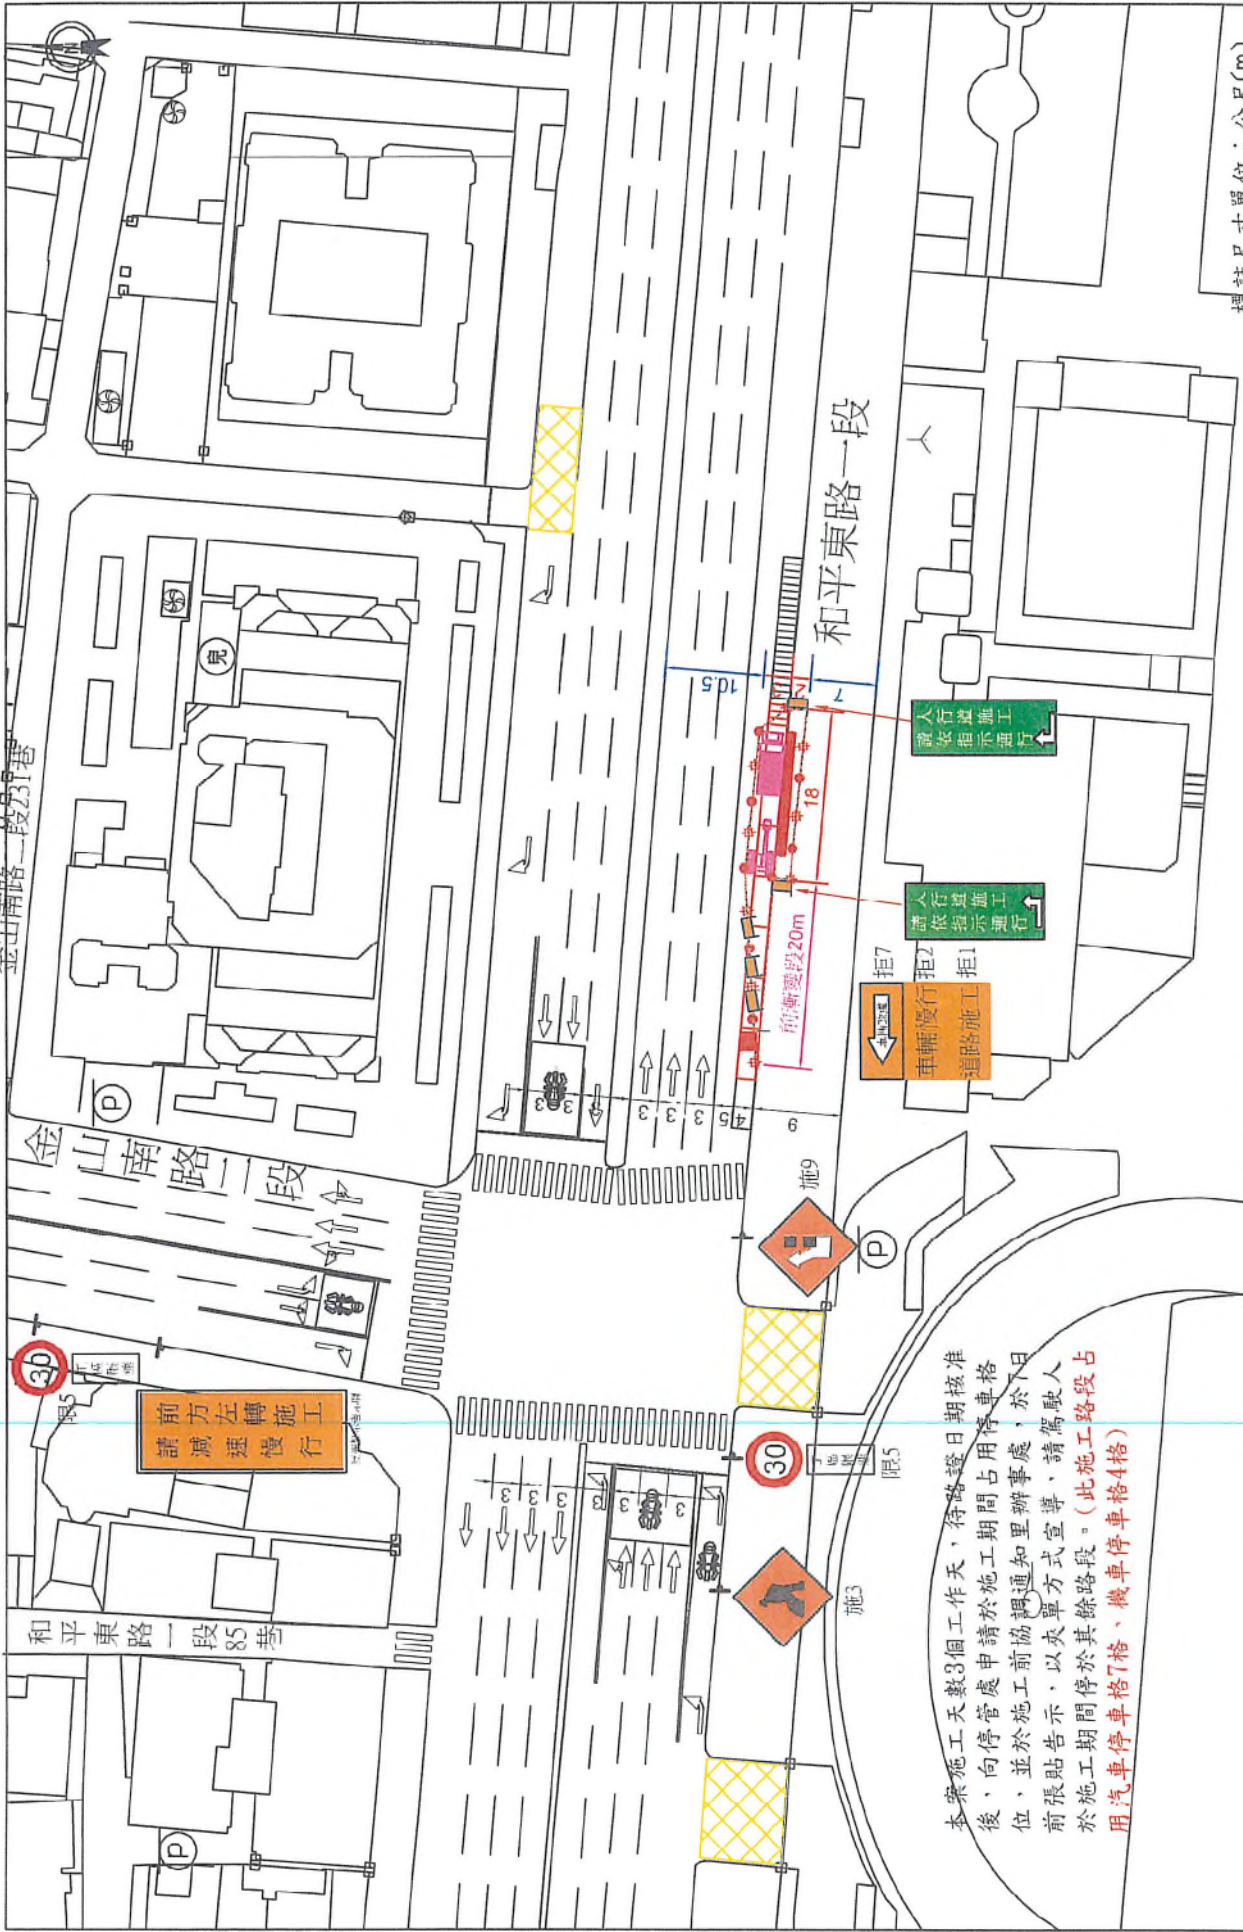
和平東路一段
施工交維佈置圖之

標註尺寸單位：公尺(m)

- 施工圖設人行道2m寬13m長，施工機具及車輛占用車道5m寬18m長，車道保留10.5m寬供車輛通行，前漸變段設置20m
- 施工時段：平假日夜間離峰時間施工
每日施工進度完成後，回填管溝恢復道路鋪面開放通行
- 拒1: 道路施工
拒2: 行人慢走
拒3: 車道狹窄
拒4: 車道狹窄
拒5: 車道狹窄
拒6: 車道狹窄
拒7: 車道狹窄
- 施工告示牌: 施工告示牌
交通錐 / 警示燈 / 燈桿: 交通錐 / 警示燈 / 燈桿
義交: 義交
- 控制管溝位置: 控制管溝位置
掘開管溝/ 警示燈: 掘開管溝/ 警示燈
- 拒12: 車道狹窄
拒13: 車道狹窄
拒14: 車道狹窄
拒15: 車道狹窄
拒16: 車道狹窄
拒17: 車道狹窄
拒18: 車道狹窄
拒19: 車道狹窄
拒20: 車道狹窄

第1階段工區占用人行道2m寬18m長，人行道尚保留7m寬供行人通
行，施工期間設置引導牌面及加派義交引導行人通行，施工車輛機
具占用和平東路一段東向外側車道3m寬18m長，東向車道尚保留
10.5m寬供車輛通行，前漸變段設置20m長，施工期間將加派義交指
揮車輛及行人通行，每日進度完成後回填管溝，恢復道路鋪面，開
放通行。

本業施工天數3個工作天，待路證日期核准後，向停管處申請於施工期間占用停車格位，並於施工前協調通知里辦事處，於7日前張貼告示，以夾單方式宣導，請駕駛人於施工期間停於其餘路段。(此施工路段占用汽車停車格7格、機車停車格4格)

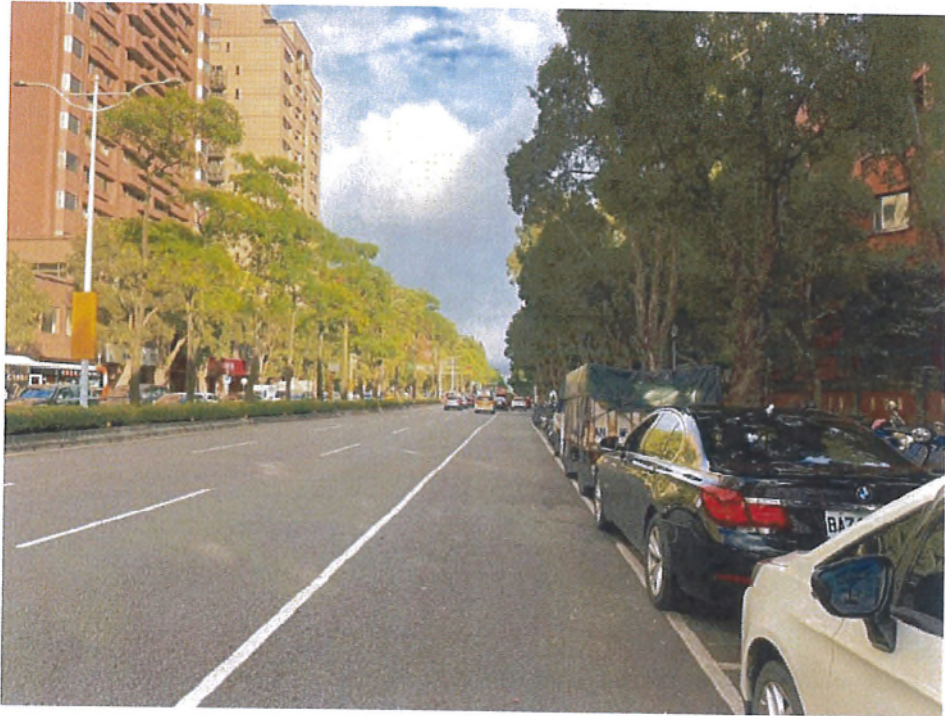
圖 1 和平東路一段道路現況 1

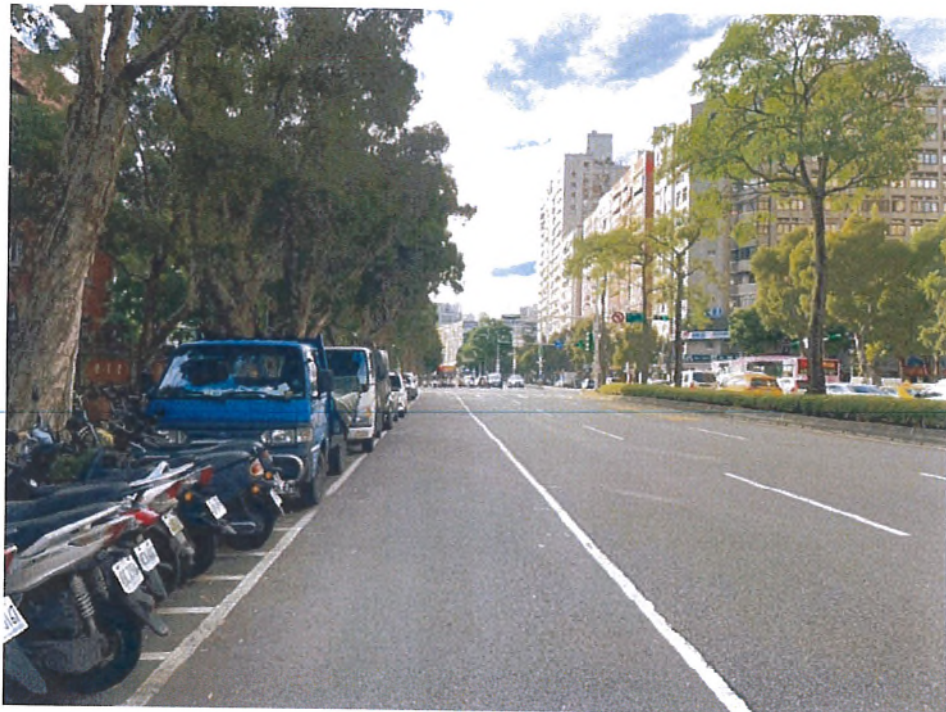
圖 2 和平東路一段道路現況 2

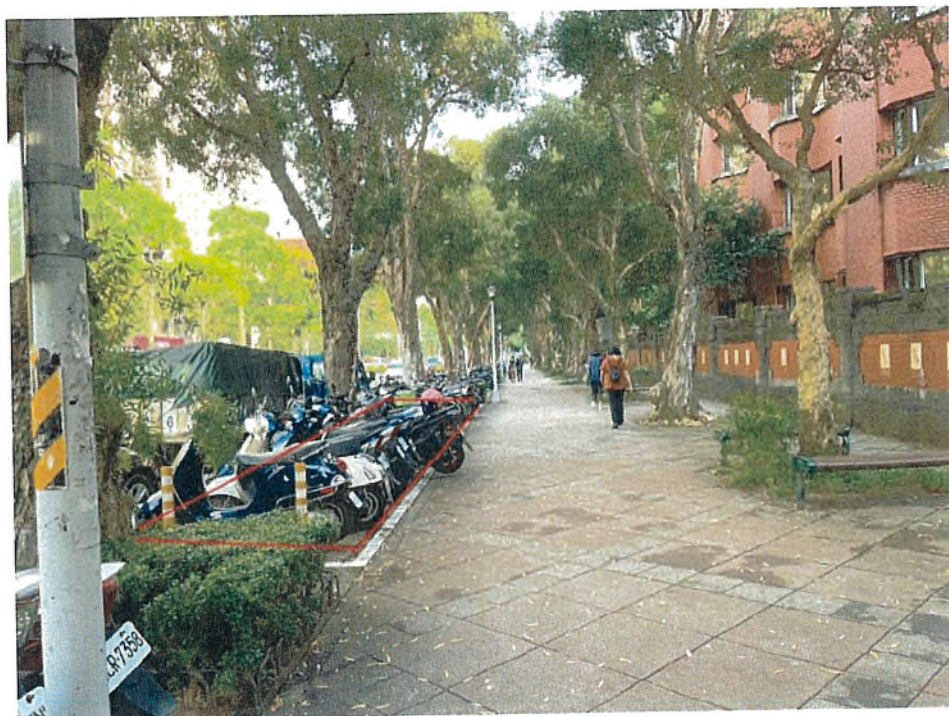
圖 3 和平東路一段人行道道路現況
