臺北市信義區泰和社區

韌性社區防災計畫書

中華民國 112 年 1 月

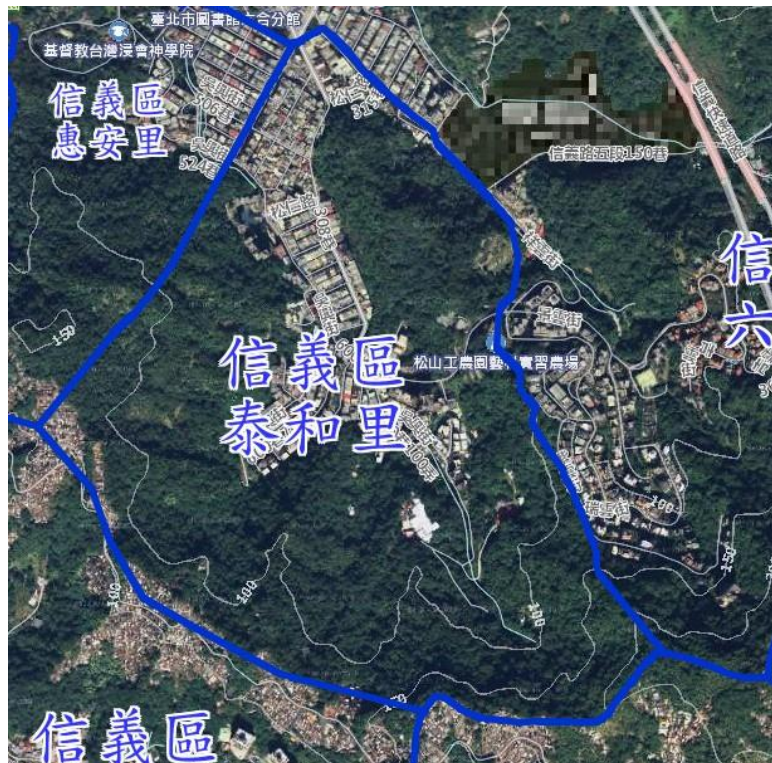
圖 2-1-2：泰和里地形圖
資料來源：內政部國土繪測中心

承如上段泰和里地形，泰和里內大多為山坡地，如圖 2-1-2 所示。

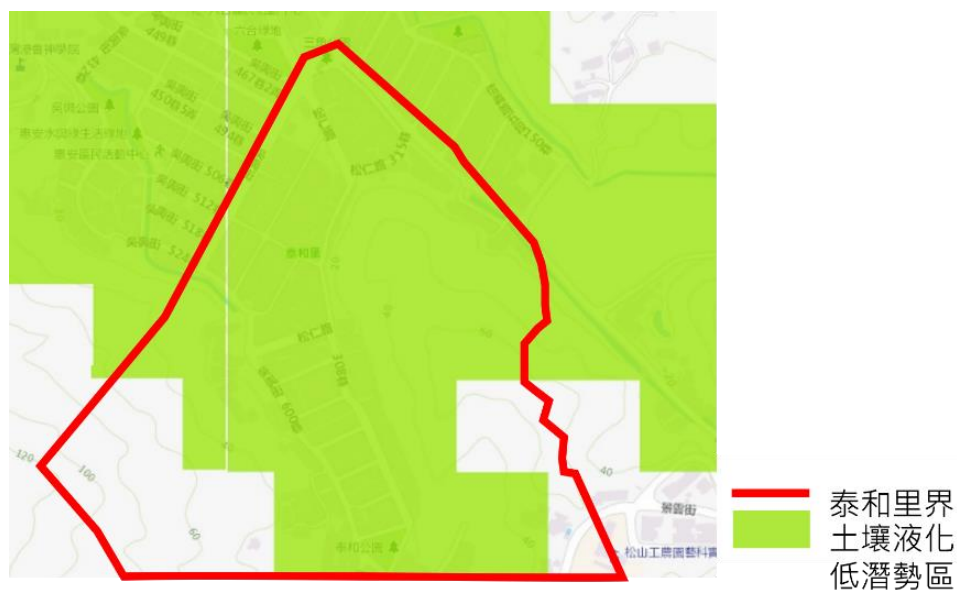
圖 3-2-4：NCDR 土壤液化潛勢圖

泰和里雖無山腳斷層經過，且土壤液化潛勢屬低潛勢，但依 108 年信義區災害防救計畫，當山腳斷層發生規模 6.9、深度 8 公里，震央位於臺北市士林區（121.589 度、緯度 25.139 度）之地震時，本里最大震度可達 6，可能導致建物倒塌並引發災情包括電力、自來水、瓦斯或通訊中斷。其模式評估本里全倒或半倒之棟數為 1 至 10 棟，而日間時段、夜間時段及通車時段傷亡人數約 1 至 10 人。本里將里內劃分為部分里民到泰和公園緊急避難，部分里民至糶米公園緊急避難。從圖 3-2-4 可看出泰和里土壤液化程度大部分屬低潛勢，未來進行都更時，必須針對地盤改良、基礎設計(樁基礎延伸延盤)。因應本里巷弄狹窄，若基地進行施工的時候，亦必須注意土地開挖時，由專業人員判斷該地盤開挖工法，避免造成鄰損。

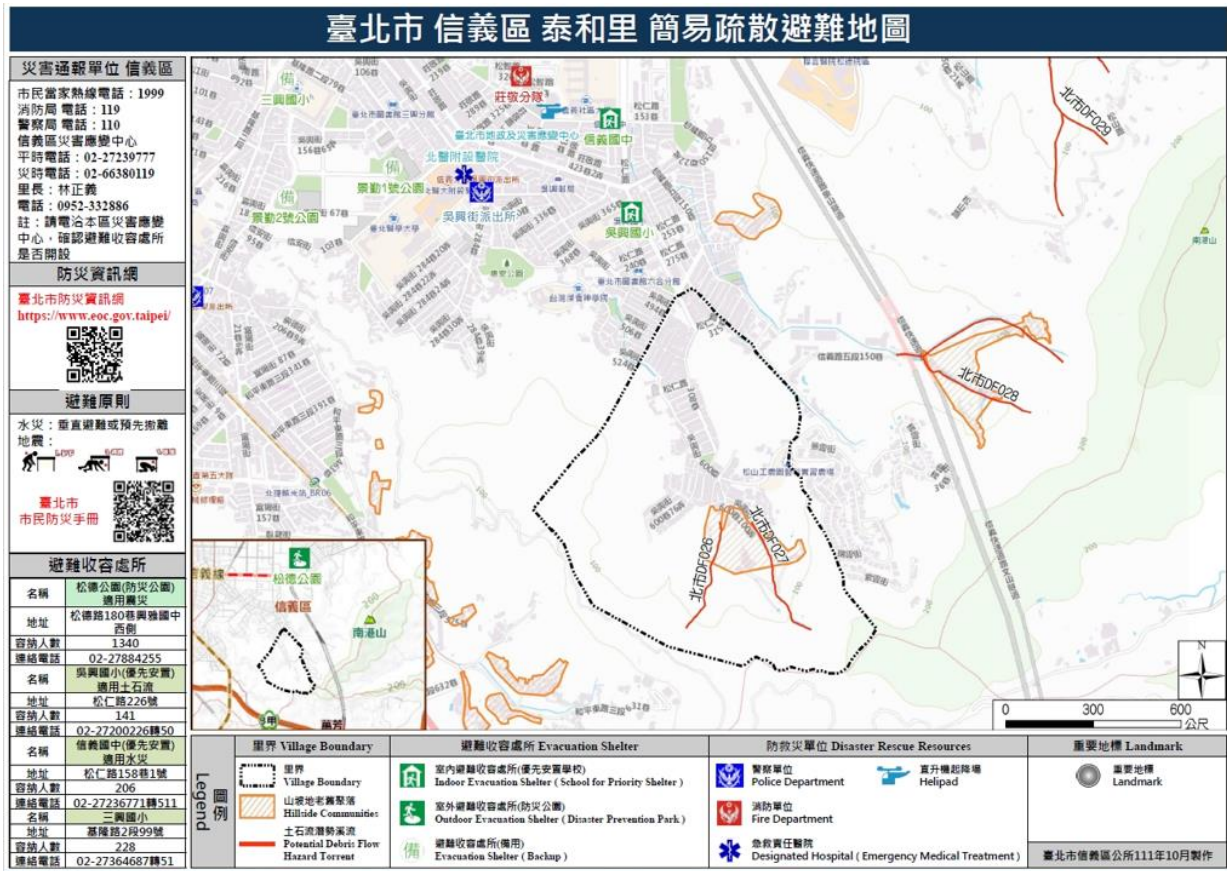
圖 5-1-1：泰和里簡易疏散避難地圖

泰和里疏散避難地圖詳參圖 5-1-1。

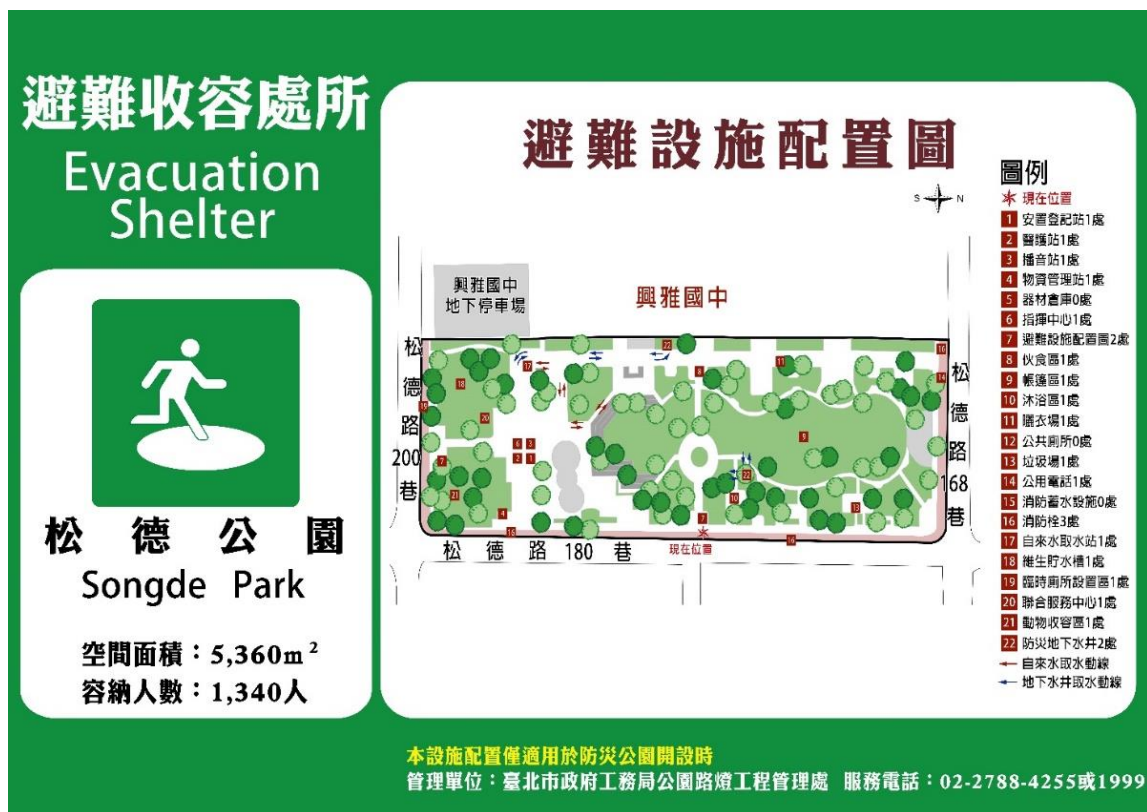
圖 5-1-2：松德公園避難設施配置圖

泰和里附近共有 2 處避難收容場所，彙整表格如表 5-1-3 所示，松德防災公園平面圖如圖 5-1-2 所示，平時由工務局公園路燈工程管理處維運管理，災時避難收容處所開設作業程序依照臺北市各區災害應變中心收容組標準作業程序進行，區級災害應變中心指揮官（區長）指定開設之避難收容處所後，由收容組組長聯絡優先開設學校（指定學校）或各區防災公園、軍營、活動中心、行政大樓、寺廟及運動中心等，立即開設避難收容處所展開各項整備工作，經評估安全無虞後，原則上應於 4 小時內完成。
