延平北路5段1巷停車場整修維護平面配置圖

工程名稱: 108年度臺南市區土舖面整修工程開口契約-第1次施工圖

圖名: 延平北路5段1巷停車場現況平面圖及整修維護平面配置圖

圖號: 4/15

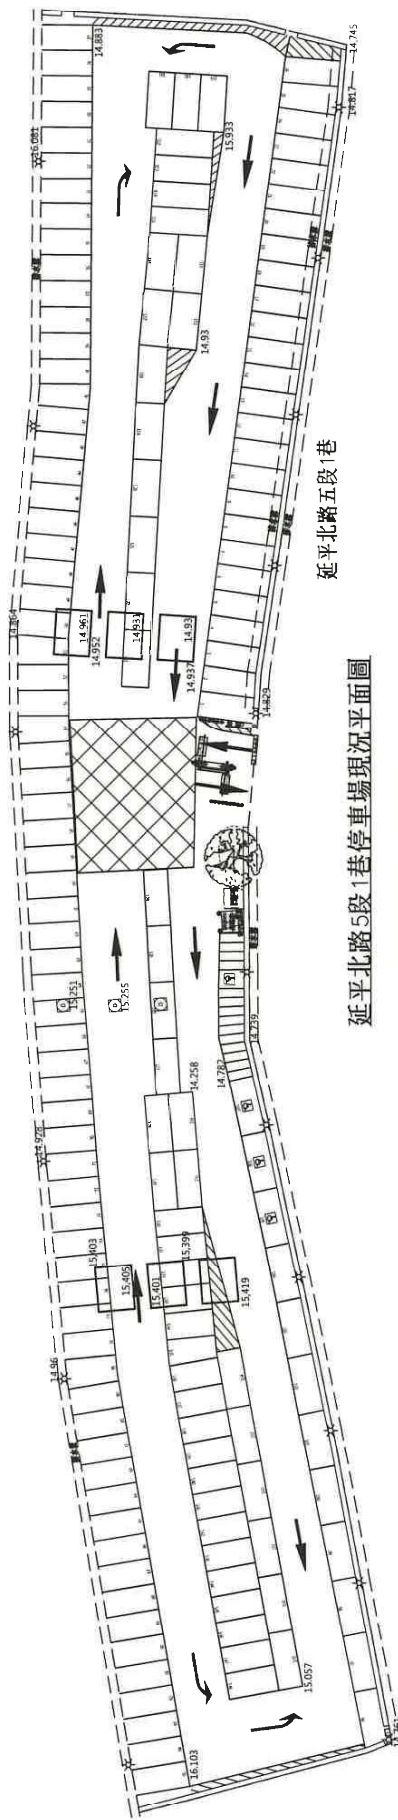
延平北路5段1巷停車場現況平面圖

原汽車停車格數量:157格(含身障3格)  
原機車停車格數量:15格(含身障1格)

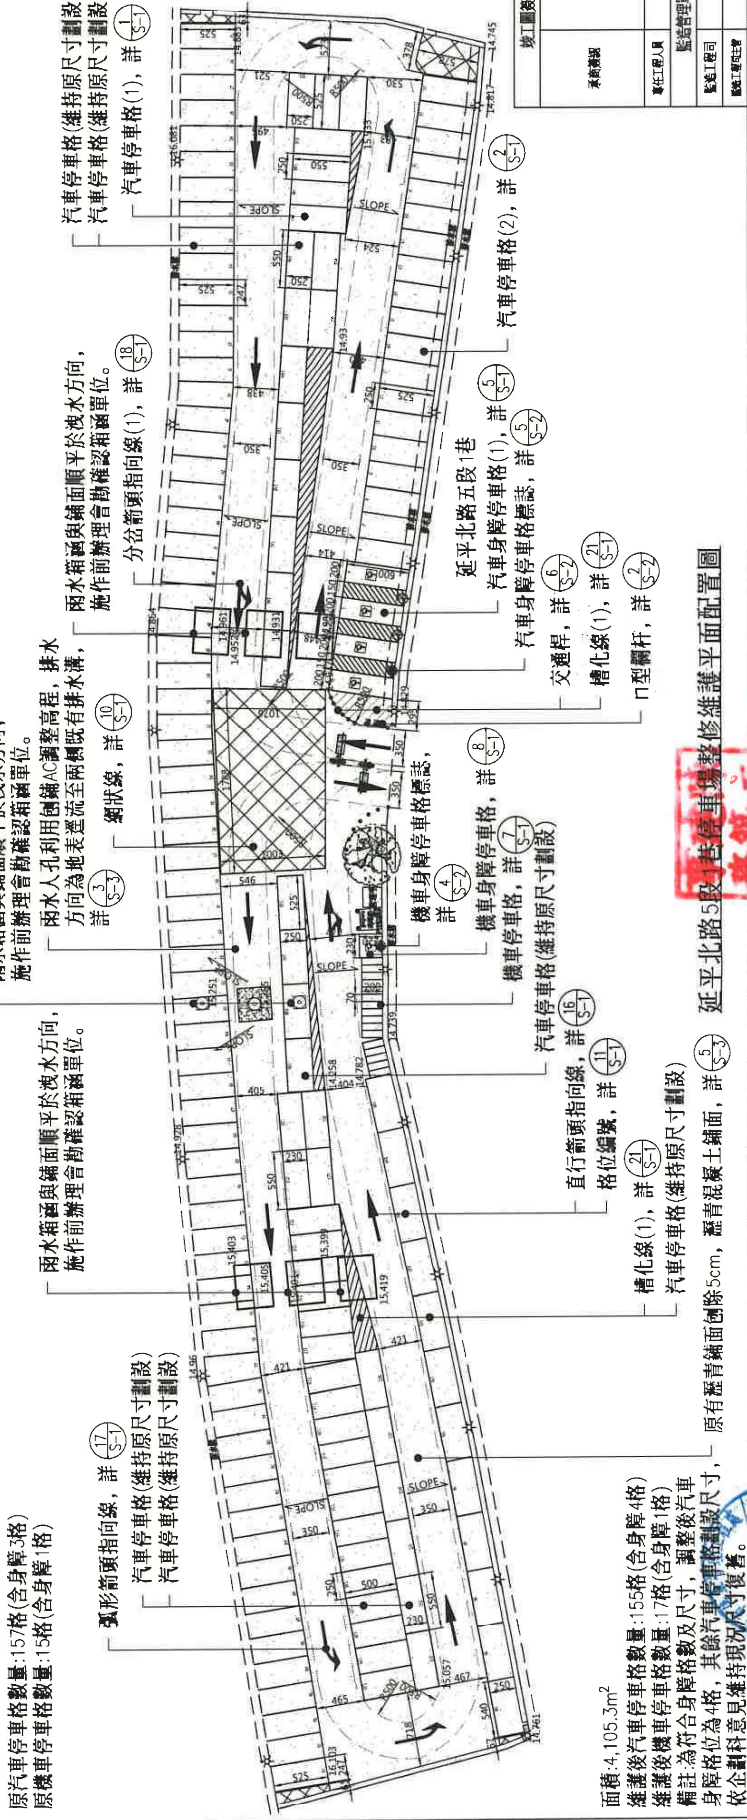
面積:4,105.3m<sup>2</sup>  
維護後汽車停車格數量:155格(含身障4格)  
維護後機車停車格數量:17格(含身障1格)  
備註:為符合身障格數及尺寸,調整後汽車身障格位為4格,其餘汽車停車格調整尺寸,依企劃科意見維持現況尺寸復舊。

雨水箱涵與鋪面順平於洩水方向,施作前辦理合勘確認箱涵單位。  
雨水人孔利用側溝AC調整高程,抹水方向為地表面逕流至兩側既有排水溝。  
網狀線,詳(10) (S-1)

弧形箭頭指向線,詳(17) (S-1)  
汽車停車格(維持原尺寸劃設)  
汽車停車格(維持原尺寸劃設)

雨水箱涵與鋪面順平於洩水方向,施作前辦理合勘確認箱涵單位。  
雨水箱涵與鋪面順平於洩水方向,施作前辦理合勘確認箱涵單位。  
分岔箭頭指向線(1),詳(18) (S-1)

機身身障停車格標誌,詳(4) (S-1)  
機車身障停車格,詳(7) (S-1)  
機車停車格(維持原尺寸劃設)  
汽車停車格(維持原尺寸劃設)

直行箭頭指向線,詳(11) (S-1)  
格位編號,詳(21) (S-1)  
槽化線(1),詳(2) (S-1)  
汽車停車格(維持原尺寸劃設)  
原有瀝青鋪面刨除5cm,瀝青混凝土鋪面,詳(5) (S-1)

延平北路5段1巷  
汽車身障停車格(1),詳(5) (S-1)  
汽車身障停車格標誌,詳(5) (S-1)  
交通程,詳(6) (S-1)  
槽化線(1),詳(21) (S-1)  
T型欄杆,詳(22) (S-1)

延平北路5段1巷  
汽車身障停車格(1),詳(5) (S-1)  
汽車身障停車格標誌,詳(5) (S-1)  
汽車停車格(2),詳(2) (S-1)
