計畫名稱：翡翠原水管工程環境影響說明書 修改

翡翠原水管工程

112年7月份施工期間環境監測報告

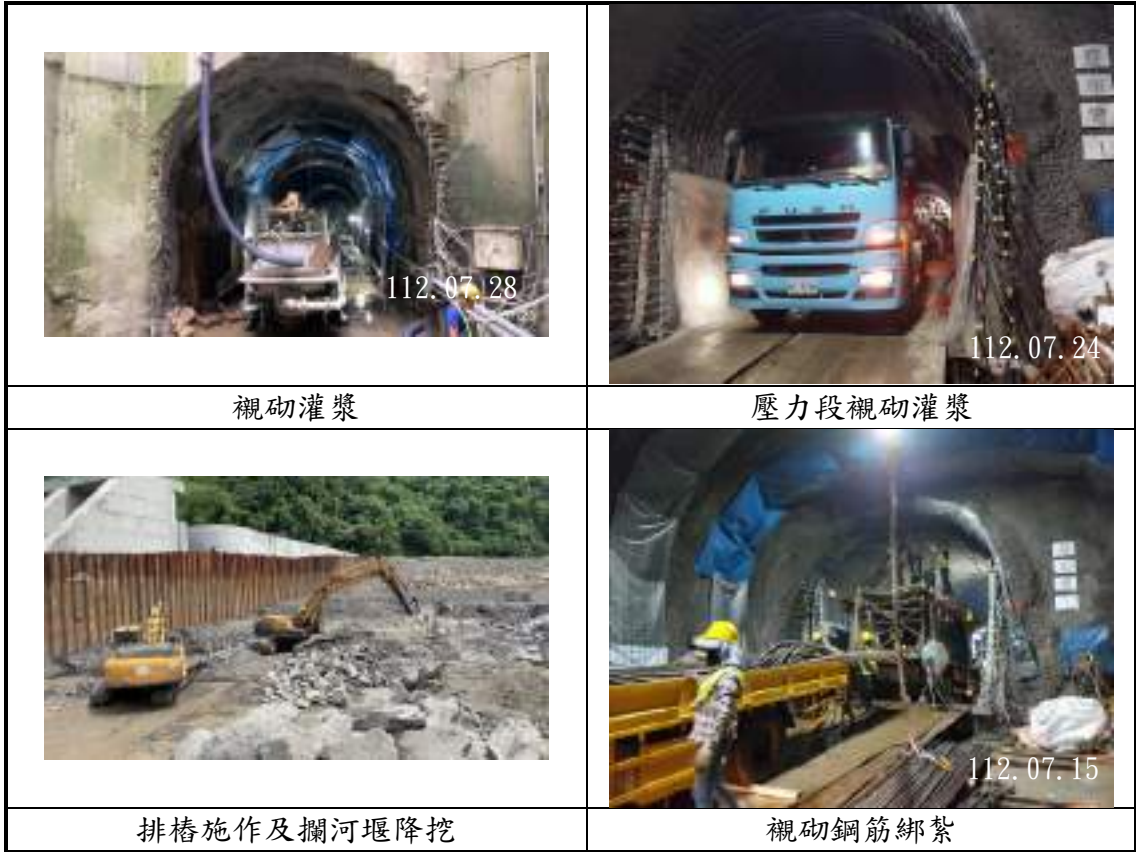
圖1.1-2 112年7月份現場照片

「翡翠原水管工程」環境影響說明書業經新北市政府環境影響評估審查委員會審查通過，開發單位臺北自來水事業處亦已於108年6月20日，依循環境影響評估法之規定完成施工前之公開說明會，並於108年6月24日以水總隊字第10870032102號函向新北市政府環境保護局及臺北市政府報備預計於108年7月15日開工，7月份主要係取水口左岸基樁施作及隧道襯砌等作業，工程總進度為83.45%，詳表1.1-1，現場照片如圖1.1-2。

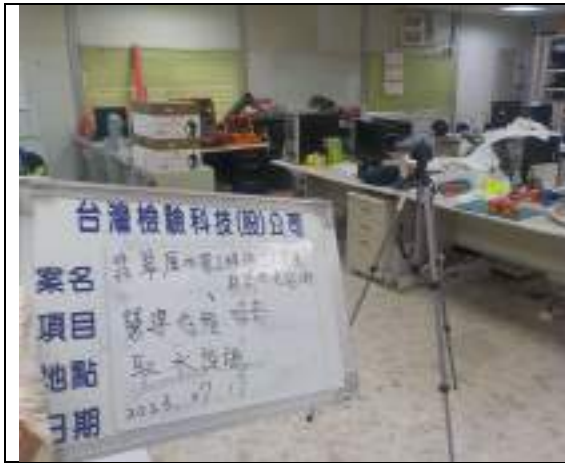
低頻噪音(取水設施)

7月份於7月17日辦理低頻噪音、營建噪音監測作業及工區放流水採樣作業，另邊坡安全監測作業則於出水工進行傾斜觀測、水位觀測、沉陷觀測，於取水設施左岸順向坡區域進行傾斜觀測，於1號橫坑進行位移觀測、傾斜觀測及水位觀測，於1號橫坑上方岩屑崩滑區進行沉陷觀測，於2號橫坑進行位移觀測、傾斜觀測及水位觀測等項作業，茲將7月份所辦理之環境監測成果彙整如表1.2-1。

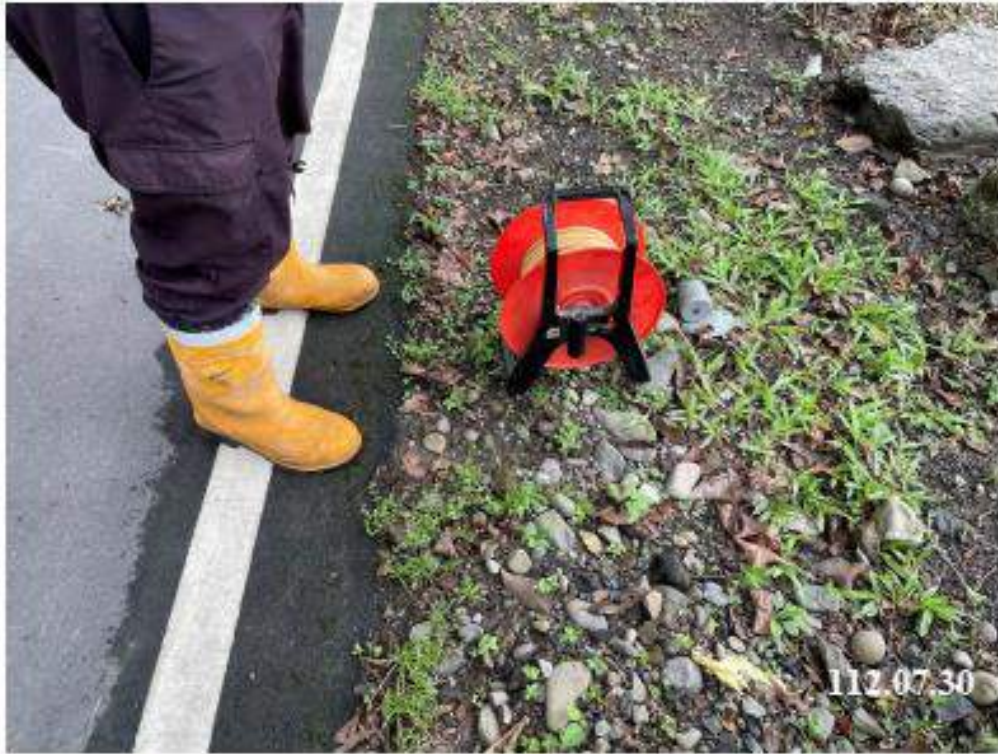
7
月
份
傾
斜
觀
測
(C51)

階段	監測類別	監測項目	監測結果摘要	因應對策
施工期間	邊坡安全監測	傾斜觀測、水位觀測、位移觀測、沉陷觀測	<p>1. 位移觀測:5 處觀測點每週變位量(合向量)介於 1.68~3.37mm/週,均未超過警戒值(>10mm/週)。</p> <p>2. 傾斜觀測:11 處觀測點 A 方向之變位速率介於-0.53~0.49mm/週,B 方向介於-0.96~0.82mm/週,均未超過警戒值(>10mm/週)。</p> <p>3. W001 觀測點本月份水位高程介於 EL.43.83m~EL.44.02m,均未超過警戒值(<EL.42.81m 或>EL.44.81m); W42 觀測點本月份水位高程介於 EL.50.82m~EL.50.96m,均未超越警戒值(<EL.49.89m 或>EL.51.89m); W51 觀測點本月份水位高程介於 EL.56.67m~EL.56.76m,均未超越警戒值(<EL.55.88m 或>EL.57.88m); W11 觀測站本月份水位高程介於 EL.49.47m~EL.49.55m,均未超越警戒值(>EL.59.73m); W12 觀測站本月份水位高程介於 EL.48.91m~EL.49.07m,均未超越警戒值(>EL.56.67m)。</p> <p>4. 沉陷觀測:9 處觀測點之沉陷量介於-3.5~-0.7mm,均未超越警戒值(±20mm)。</p>	—
