計畫名稱：翡翠原水管工程環境影響說明書 修改

# 翡翠原水管工程

## 113 年 3 月份施工期間環境監測報告

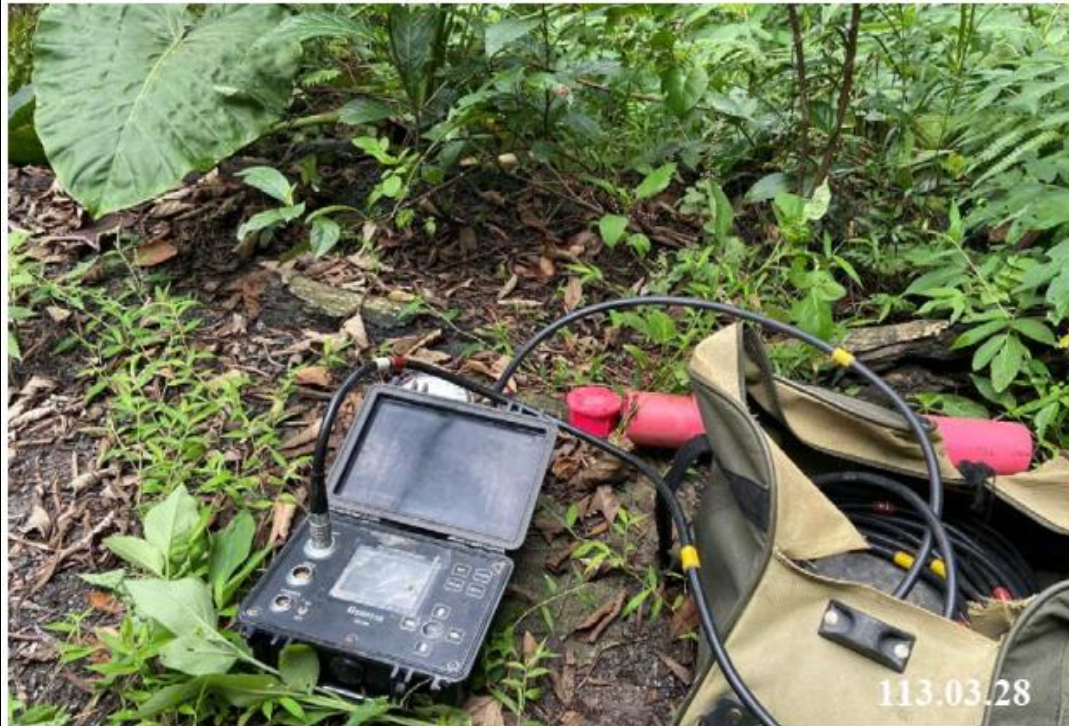
3  
月  
份  
水  
位  
觀  
測  
(C62)

階段	監測類別	監測項目	監測結果摘要	因應對策
施工期間	陸域生態	植物	本月份未執行。	—
		鳥類	本月份未執行。	—
		哺乳類	本月份未執行。	—
		兩生類	本月份未執行。	—
		爬蟲類	本月份未執行。	—
		蝴蝶類	本月份未執行。	—
	水域生態	魚類	本月份未執行。	—
		蝦蟹螺貝類	本月份未執行。	—
		蜻蜓類	本月份未執行。	—
	邊坡安全監測	傾斜觀測、水位觀測、位移觀測、沉陷觀測	<p>1. 位移觀測:5 處觀測點每週變位量(合向量)介於 1.80~3.61mm/週,均未超過警戒值(&gt;10mm/週)。</p> <p>2. 傾斜觀測:11 處觀測點 A 方向之變位速率介於-0.84~0.65mm/週, B 方向介於-1.88~0.55mm/週,均未超過警戒值(&gt;10mm/週)。</p> <p>3. 水位觀測:W001 觀測點本月份水位高程介於 EL. 43.30m~EL. 43.47m,均未超過警戒值(&lt;EL. 42.81m 或&gt;EL. 44.81m); W42 觀測點本月份水位高程介於 EL. 50.66m~EL. 50.78m,均未超越警戒值(&lt;EL. 49.89m 或&gt;EL. 51.89m); W51 觀測點本月份水位高程介於 EL. 56.50m~EL. 56.60m,均未超越警戒值(&lt;EL. 55.88m 或&gt;EL. 57.88m)。W11 觀測站本月份水位高程介於 EL. 48.98m~EL. 49.17m,均未超越警戒值(&gt;EL. 59.73m); W12 觀測站本月份水位高程介於 EL. 48.26m~EL. 48.42m,均未超越警戒值(&gt;EL. 56.67m)。</p> <p>4. 沉陷觀測:9 處觀測點之沉陷量介於-3.5~-0.7mm,均未超越警戒值(±20mm)。</p>	—
