市民廣場「新仁愛路改善願景工作坊」會議紀錄

台北市政府府前新仁愛路改善願景工作坊意見-蔡茂生

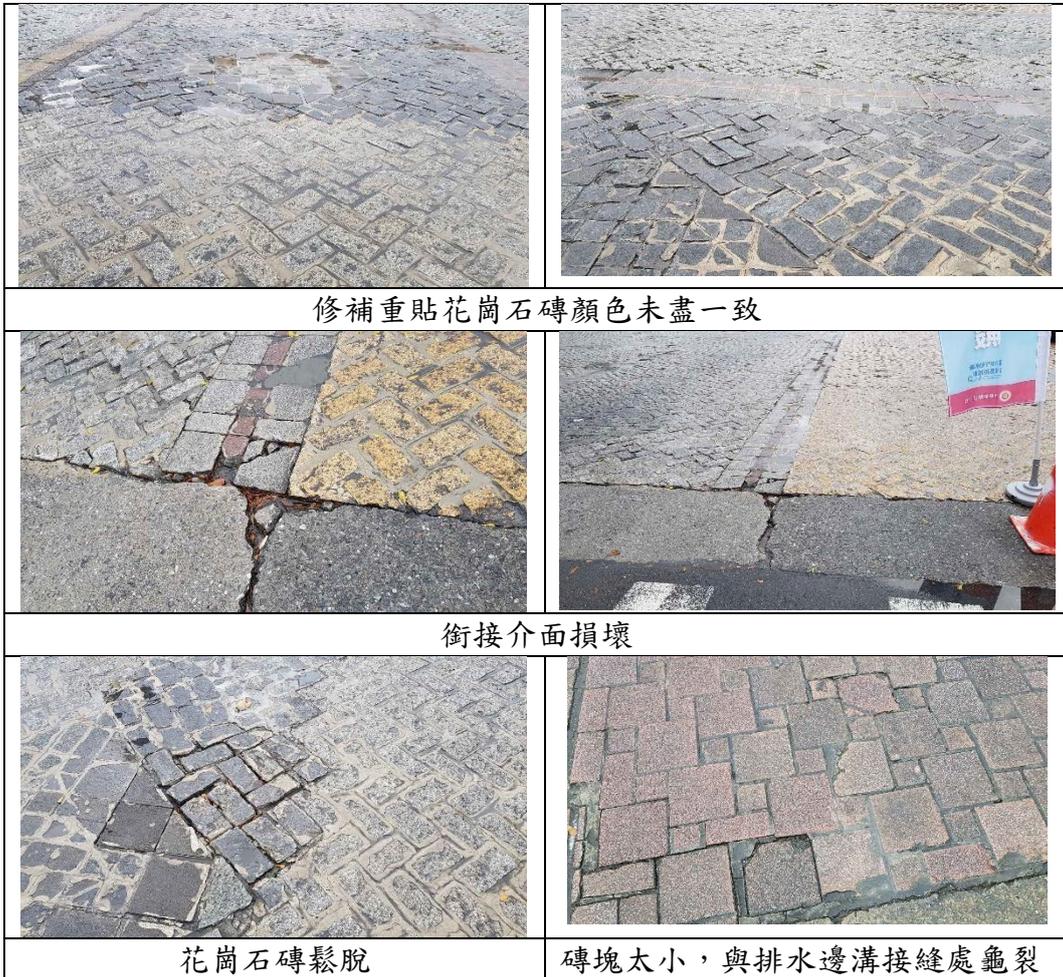
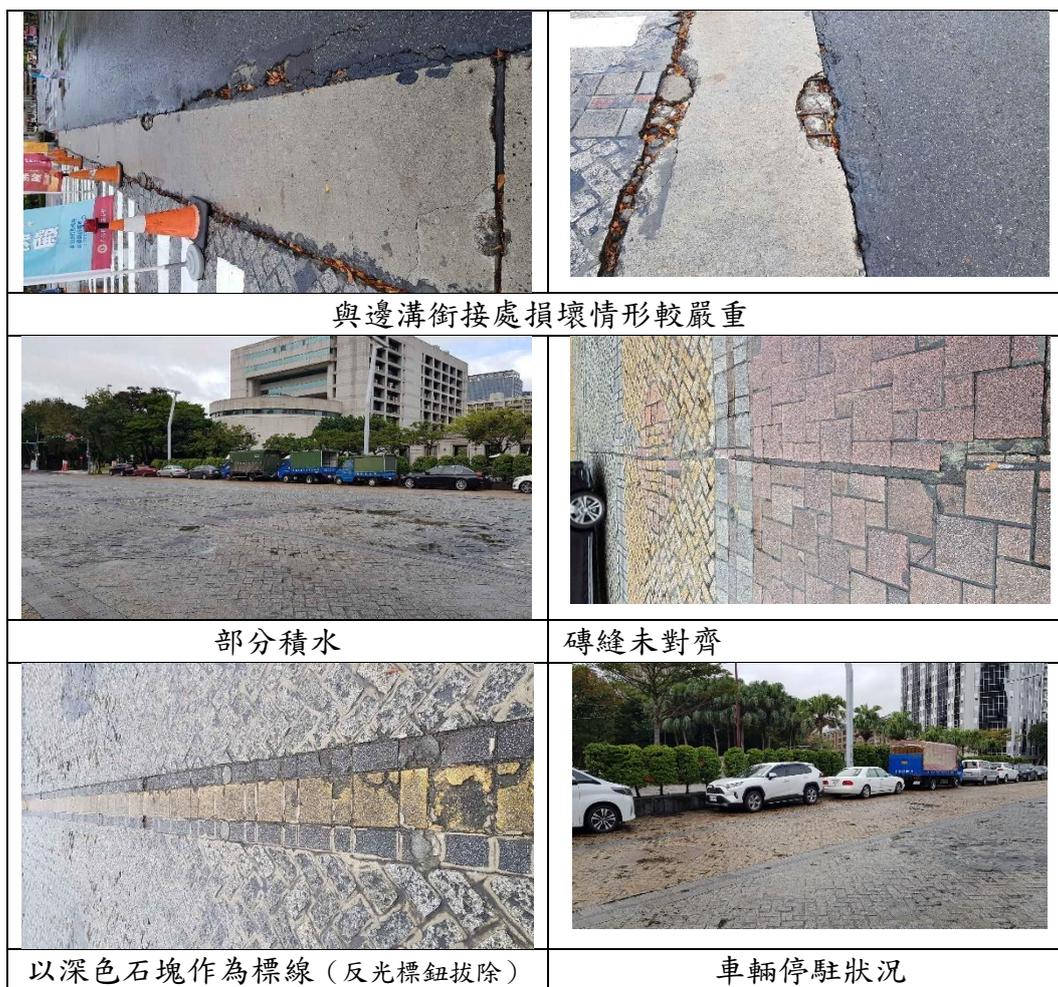
目前花崗岩磚地坪持續進行檢修中，狀況維持大致尚稱良好，惟存在有下列狀況應加強改善：

1. 修補磚塊顏色與原鋪者有些許不同。
2. 部分脫落地磚未即時重鋪改善。
3. 部分積水、磚縫未對齊，推測應係鋪築時高程及標線控制不當所致。
4. 與邊溝銜接處損壞情形較嚴重。推測可能係路基與邊溝銜接處不易夯實，致有下陷狀況。

如採全面翻修，必須將現有鋪面全部清除，將路基重新施築後，再進行鋪面。不僅耗費極大經費，且勢將造成極大污染與交通衝擊。或可考量將現有鋪面加強維修。
