臺北市政府工務局新建工程處

「112年度道路橋梁工程」委託規劃設計技術服務

文化橋行人空間改善工程

地區說明會簡報

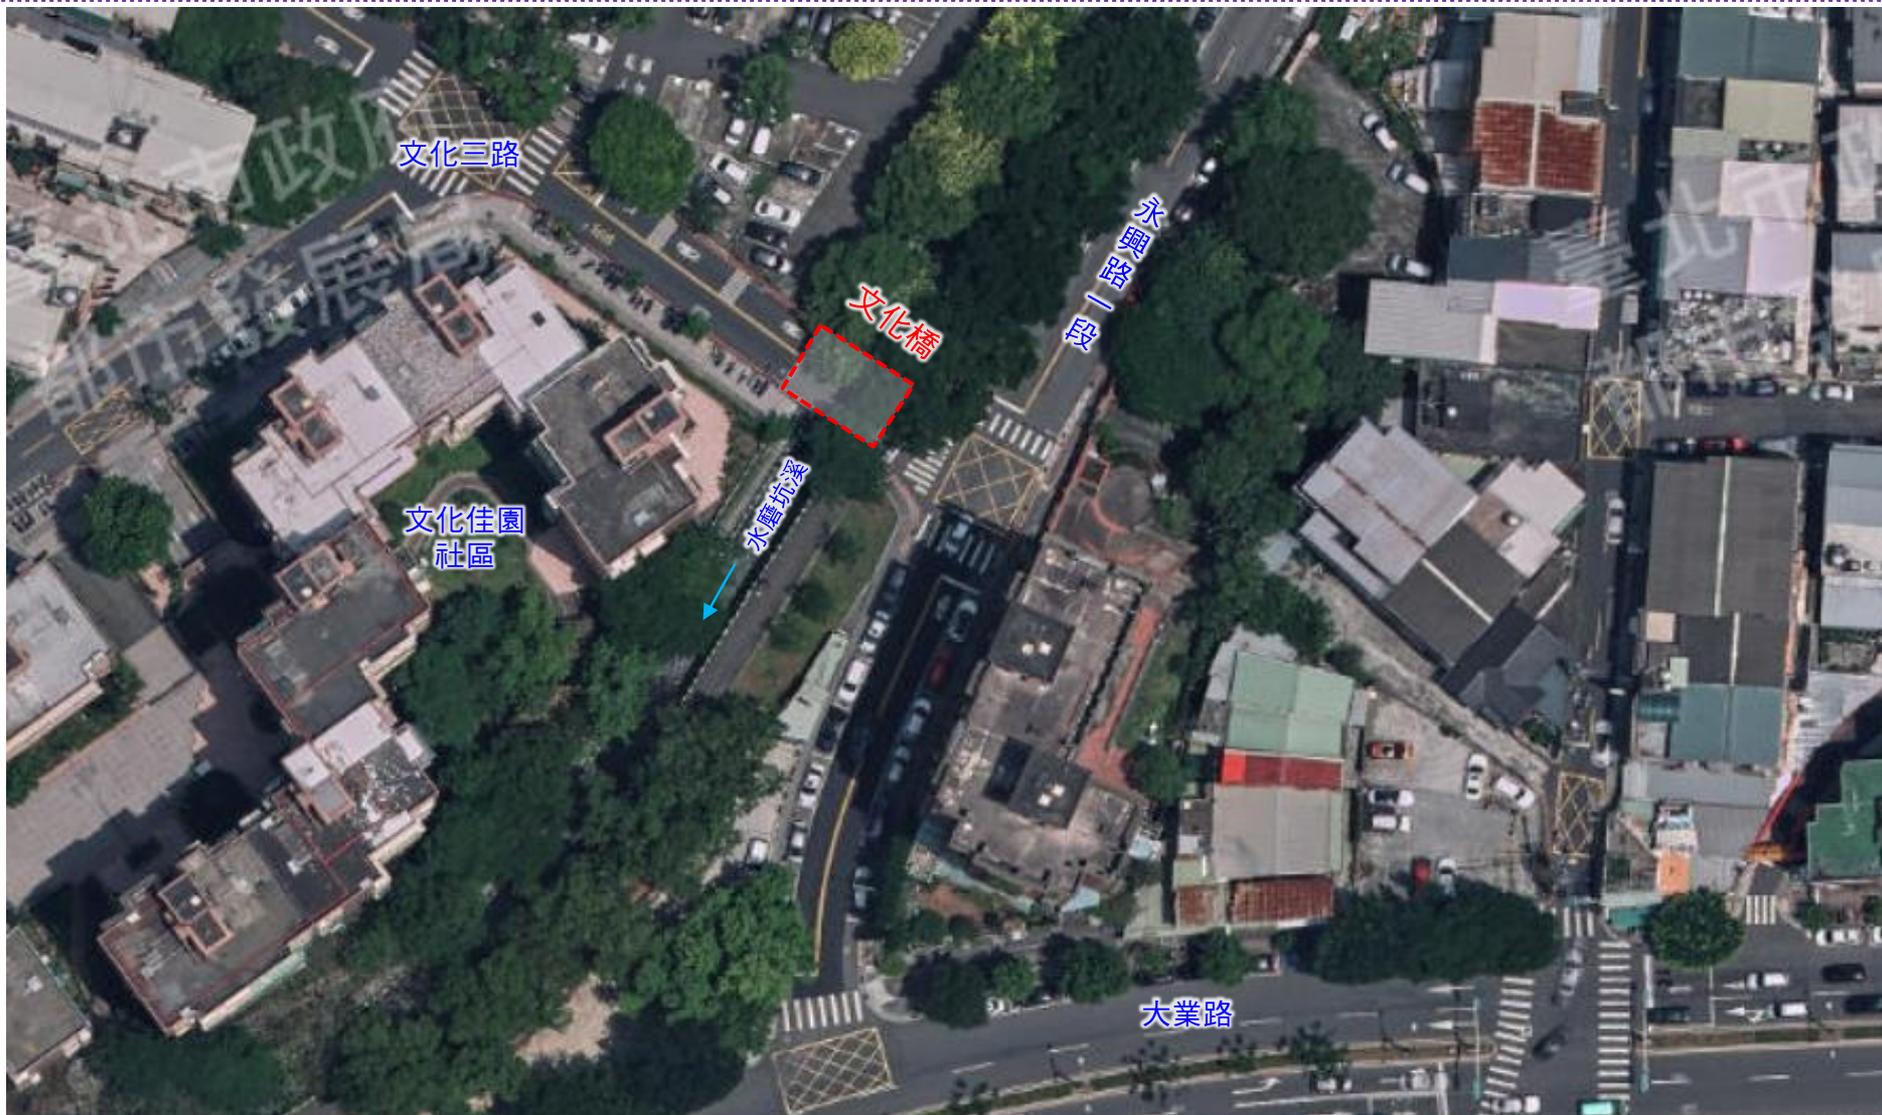
工區位置

- 位置：文化橋(8M計畫道路)；橋長約13M、橋面淨寬約7M(不含護欄)，雙向各1線車道。
- 緣由：因橋面南側缺乏實體人行道空間，地方居民、里長反應建議增設實體人行空間。

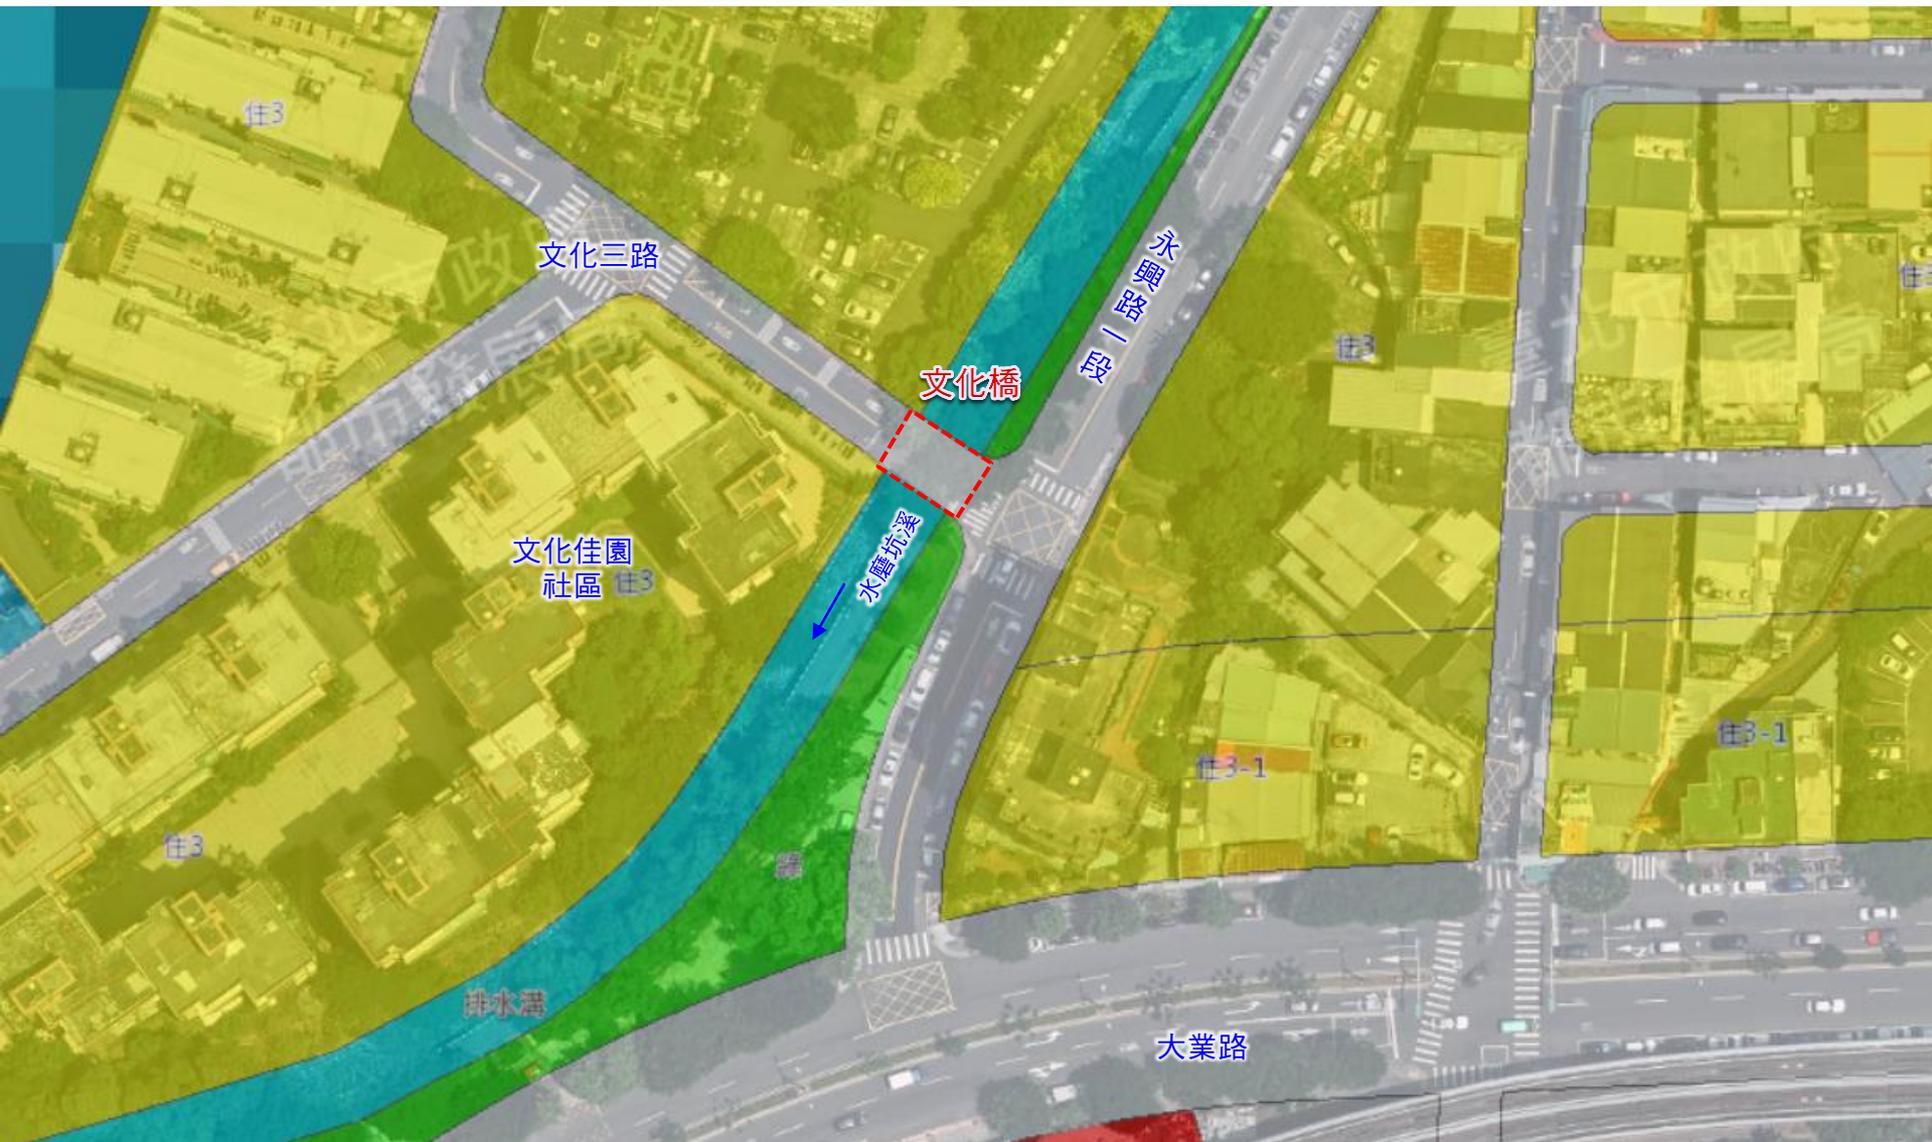
都市計畫土地使用分區

■ 文化橋跨越水磨坑溪，計畫道路周邊土地使用分區主要為住3、排水溝及綠地等。

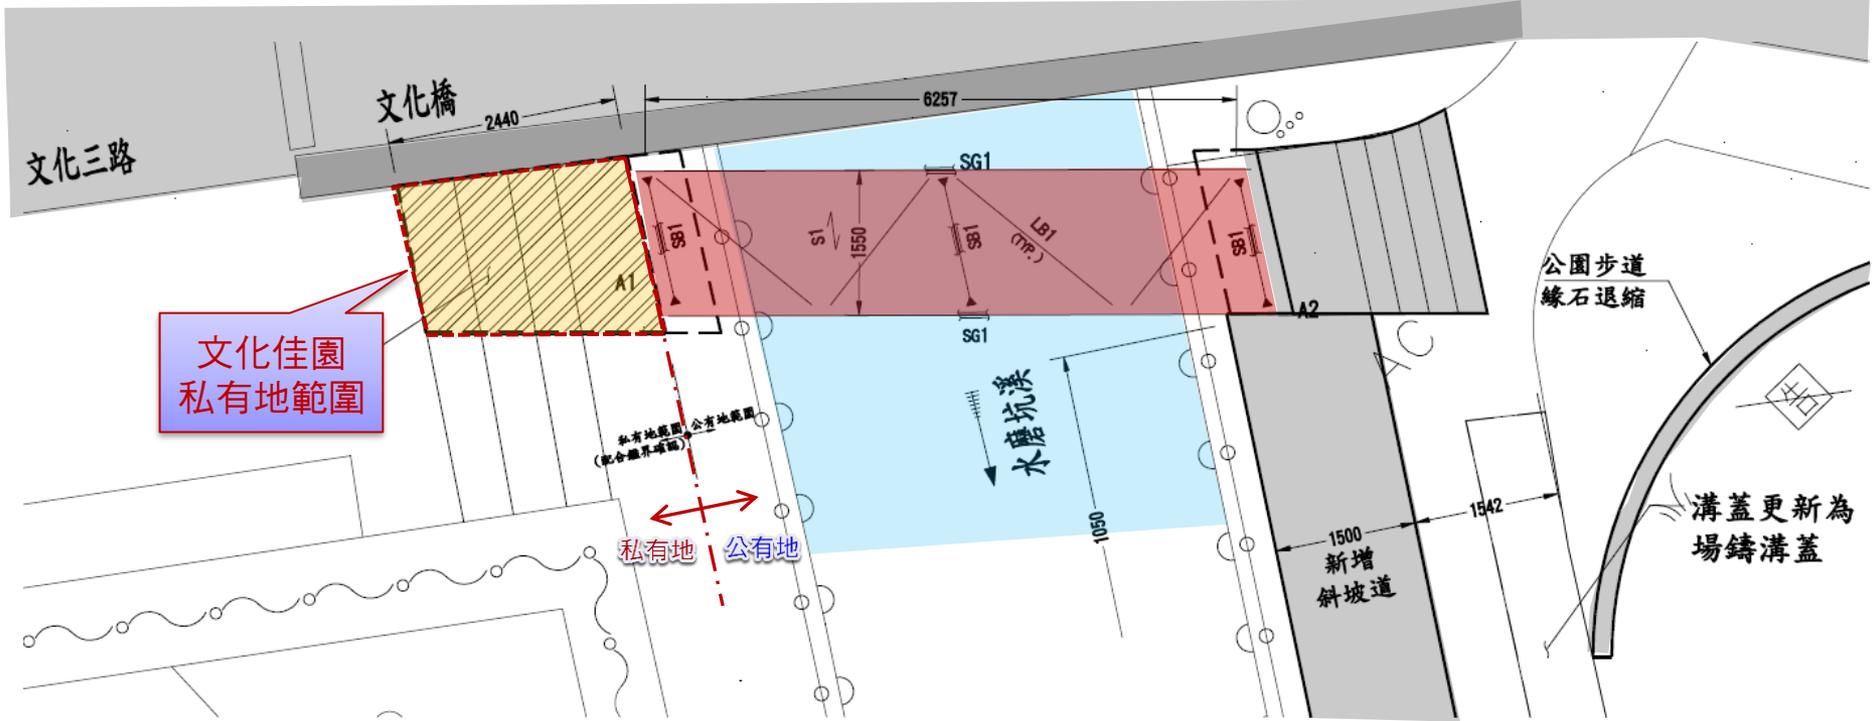
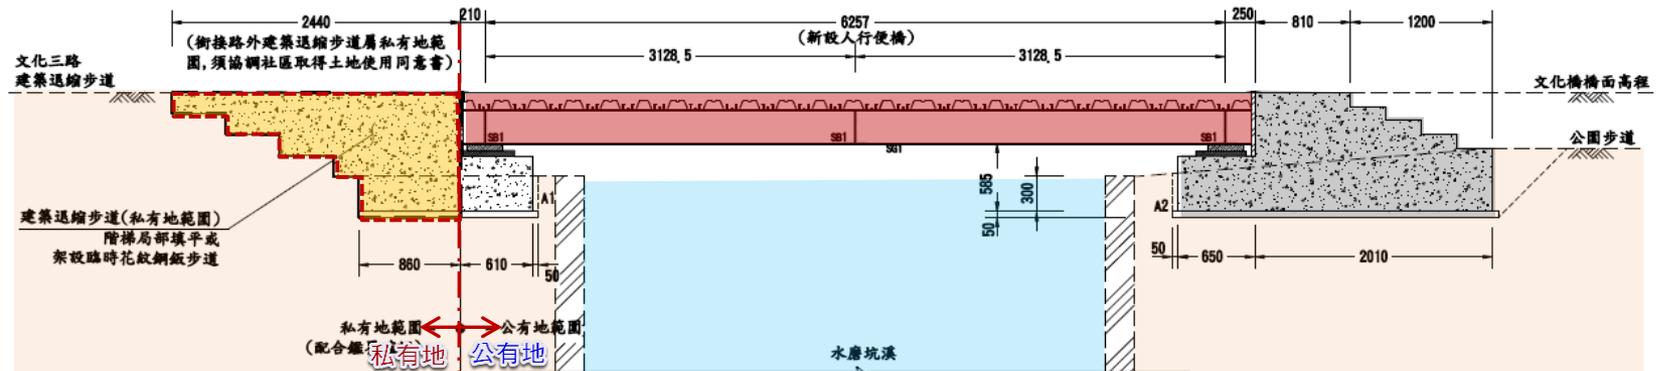
規劃建議方案

- 南側新增獨立人行道便橋、社區退縮步道局部填平階梯 (或鋪設鋼板)、增設無障礙動線。
- 方案銜接路外社區步道，涉及文化佳園退縮私有地，須取得社區土地使用同意書。

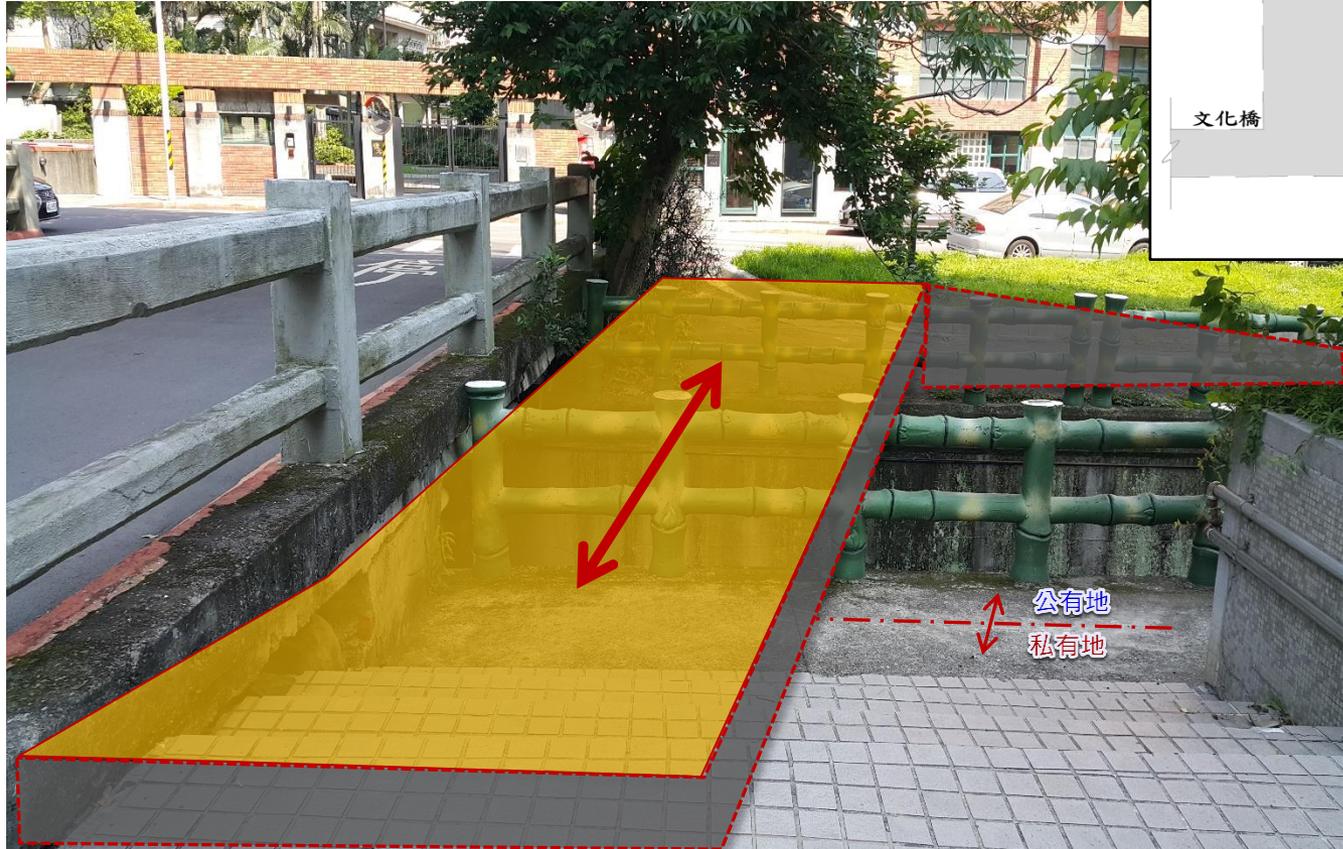
建議方案動線示意圖

- 新增獨立人行便橋及引道、淨寬約1.4M、長約8.5。
- 跨越排水溝後銜接綠帶，採階梯及斜坡道方式分別銜接永興路口及綠帶旁步道。
