臺北市政府工務局新建工程處

巡查路面缺失屬管線淺埋標準作業流程圖

109.7.21 簽准實施

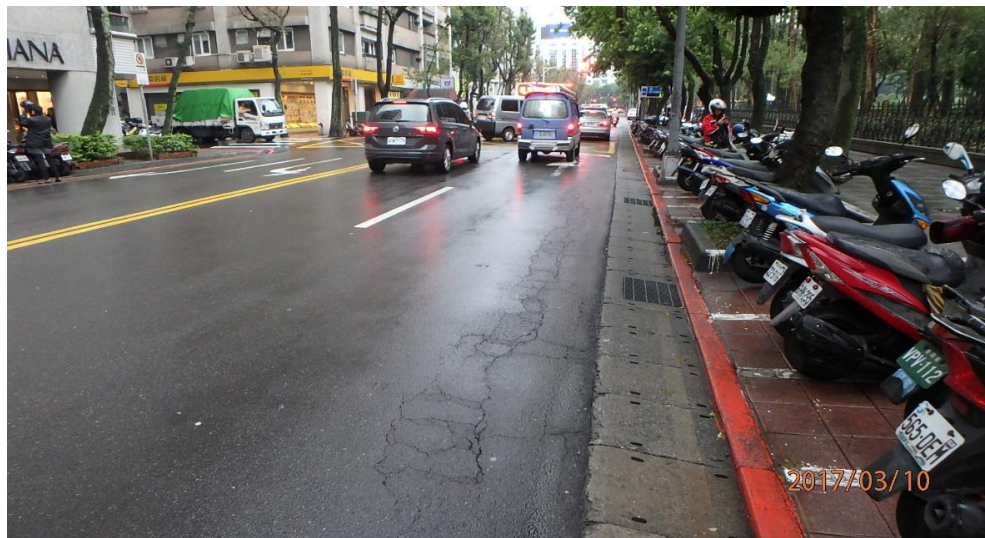
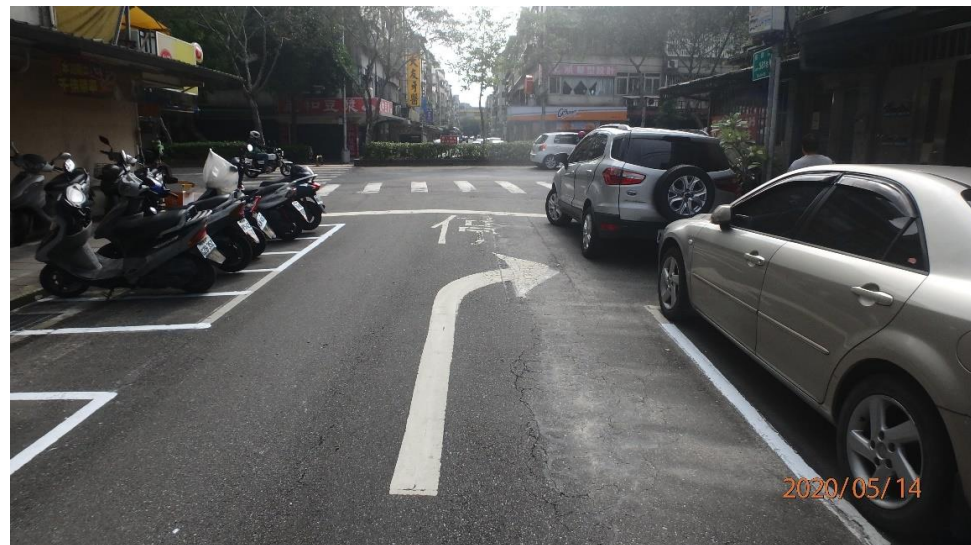
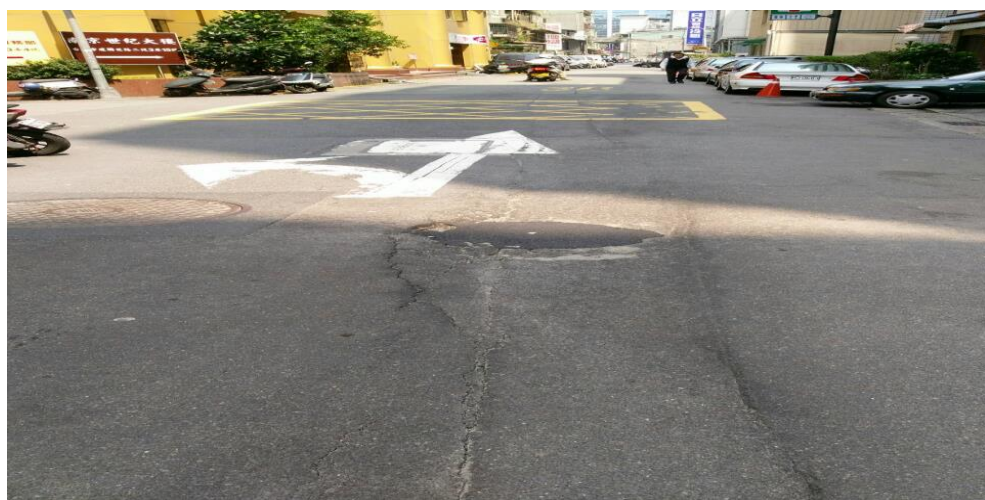
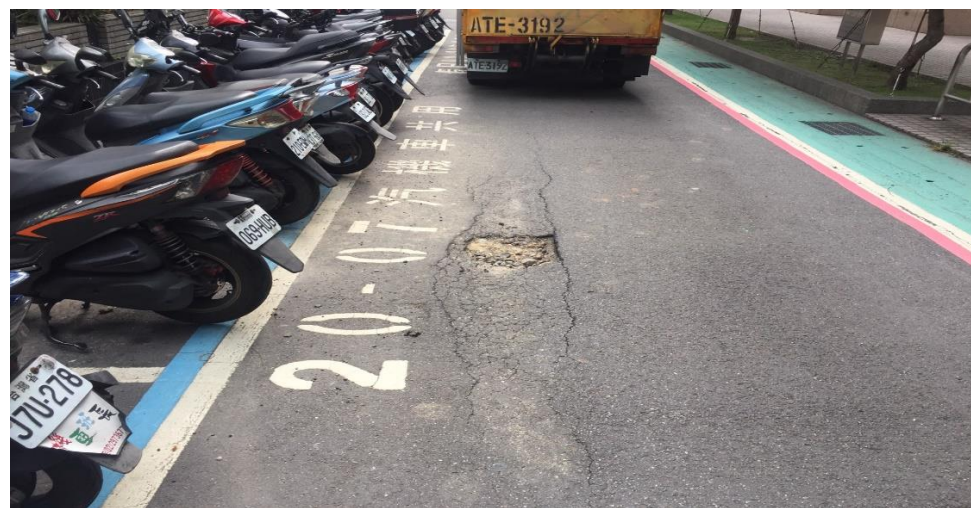
1. 管線淺埋路面缺失通常呈現明顯連續性之對稱平行裂縫，中間伴隨局部凹陷、龜裂情形。
2. 依現場情況、周邊人孔，並參考道管中心圖資……等資訊判斷管線單位為何，若無所屬管線單位，且無特殊情形者即移除管線並回填。
3. 開立限期改善函通知管線單位辦理改善事宜。

管線淺埋路面案例照片
