# 文山區興福里興福公園

## 整建工程初步規劃說明會

臺北市公園路燈工程管理處  
工務局  
Parks and Street Lights Office, Public Works Department, Taipei City Government

和建工程顧問股份有限公司  
Ho-Chien Engineering Consultants Corp.

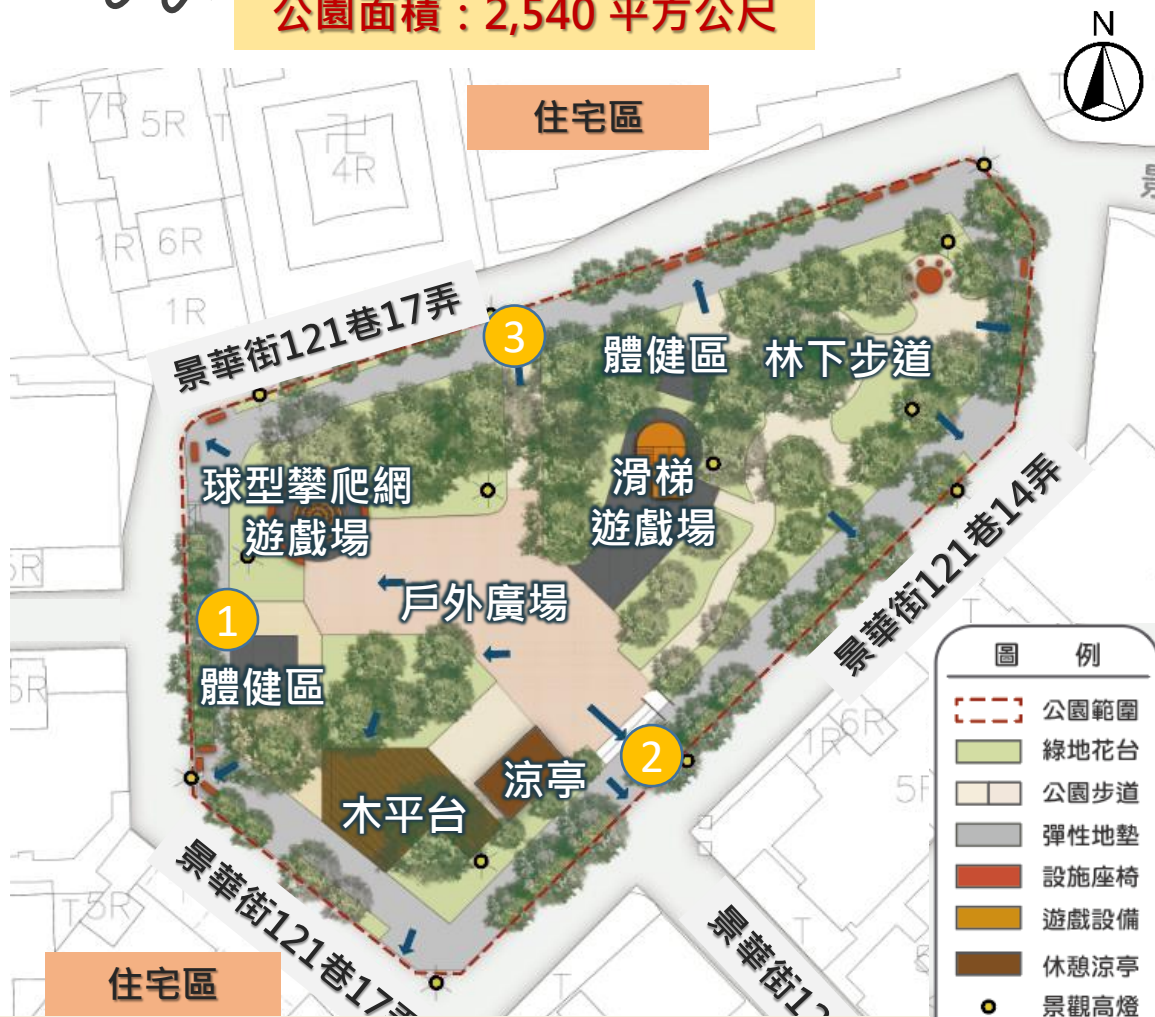
公園面積：2,540 平方公尺

與福公園屬鄰里公園，四周臨住宅區公園內大樹林立提供遮蔭。園區有兩處多功能廣場空間，另外設有遊戲場、體健設及施休憩場所等，綠地空間大樹資源豐富；整體空間配置零散，各活動於使用上較為相互干擾。

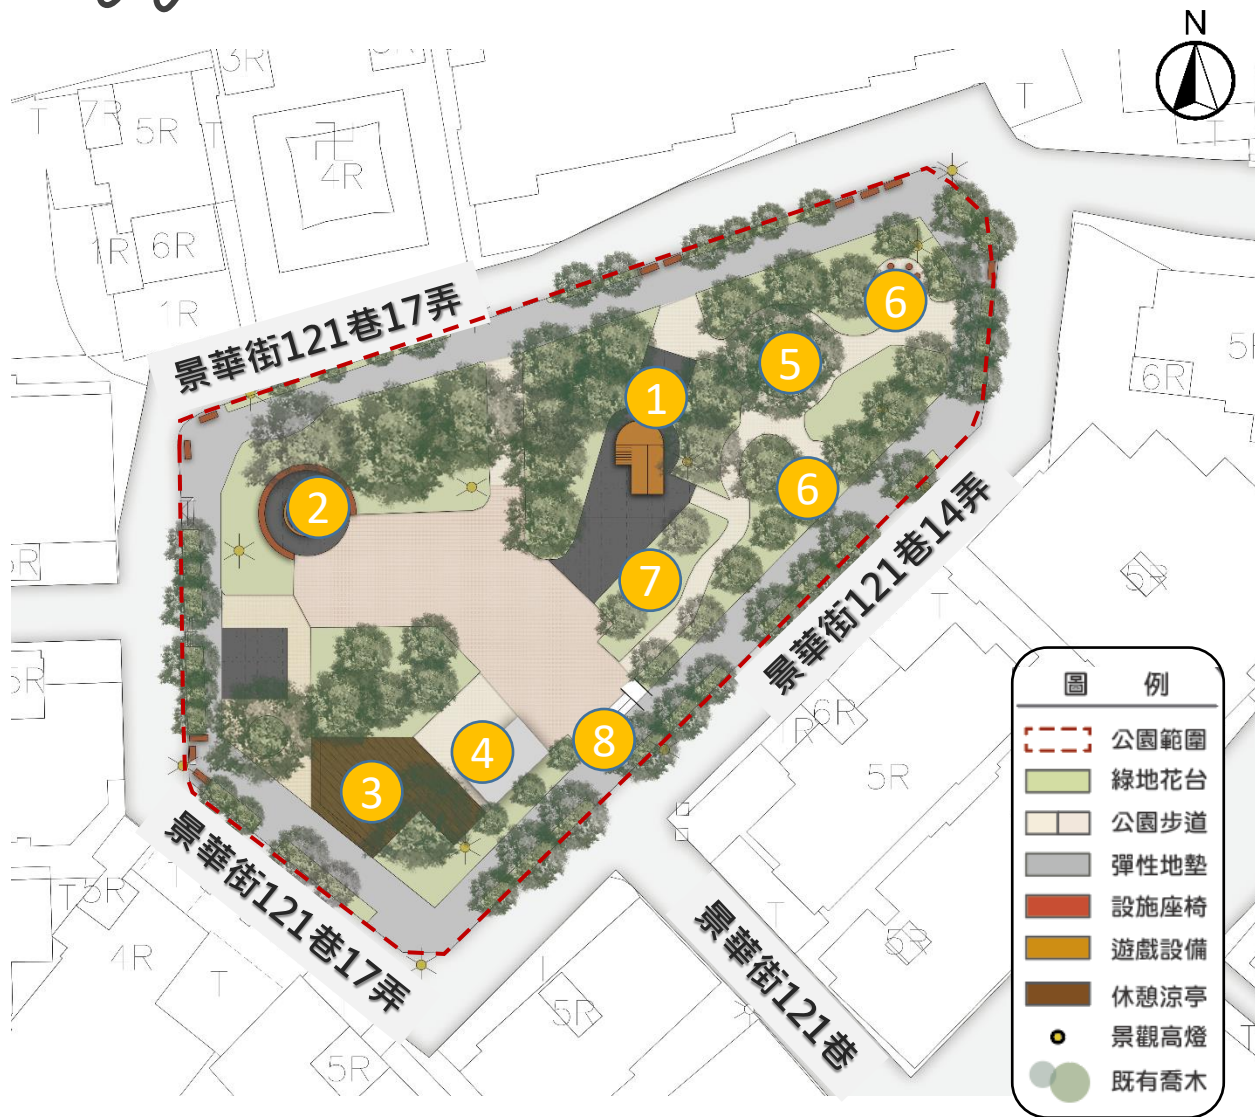
現況平面圖

1.單槓區空間調整

2.球體攀爬網改善

3.木平台改善

4.棚架區改善

5.綠化空間改善重整

6.畸零地空間檢討

7.活動/通廊空間擴大

8.出入口改善

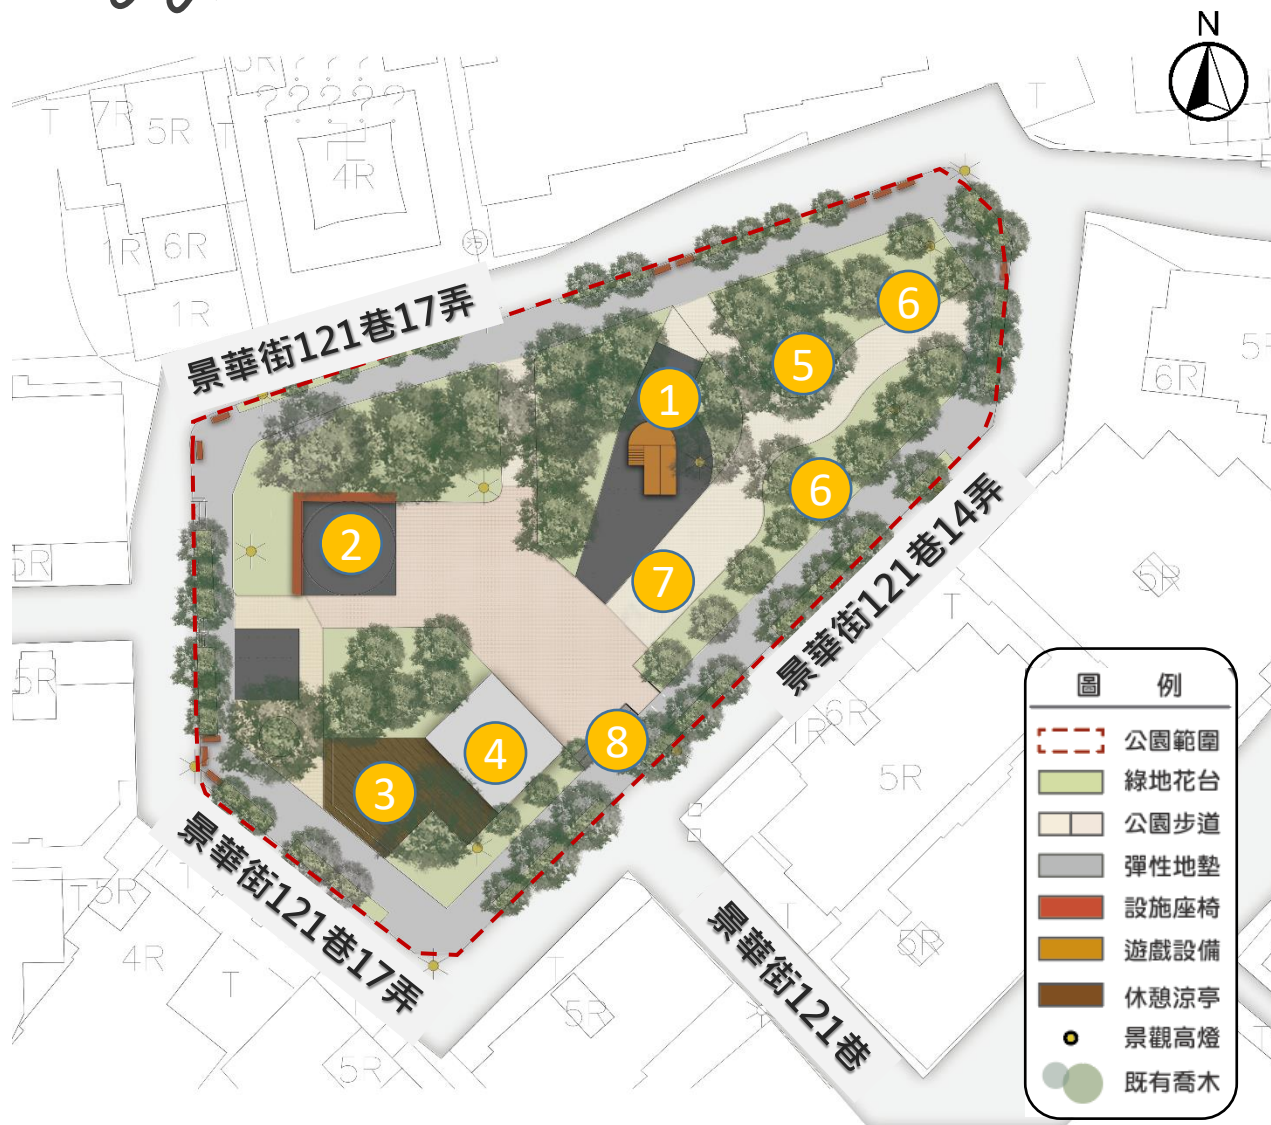
改善後平面圖

1.單槓區空間調整- 遊憩空間擴大

2.球體攀爬網- 符合安全距離空間

3.木平台改善- 汰舊換新

4.棚架區改善- 休憩空間改善

5.綠化空間改善重整- 步道拓寬為3M

6.畸零地空間檢討- 整合公園綠地

7.活動/通廊空間擴大- 畸零綠地刪除

8.出入口改善- 放大拓寬

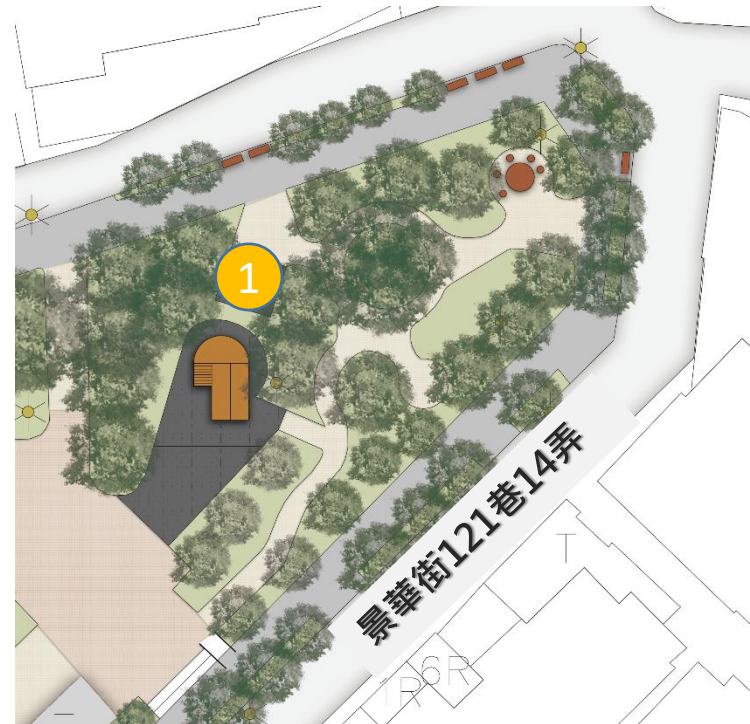
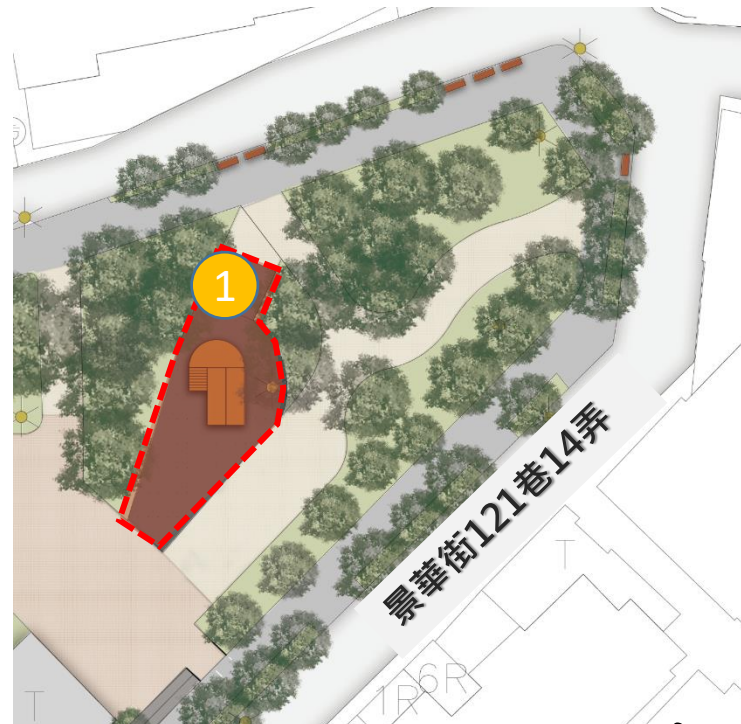
## 1.單槓區空間調整-遊憩空間擴大

現況平面圖

改善後平面圖

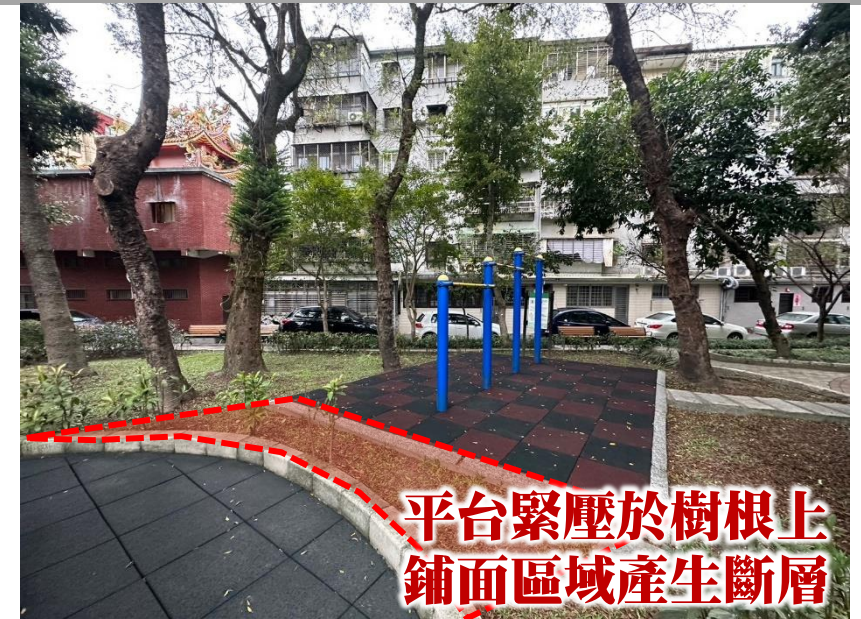
平台緊壓於樹根上  
鋪面區域產生斷層

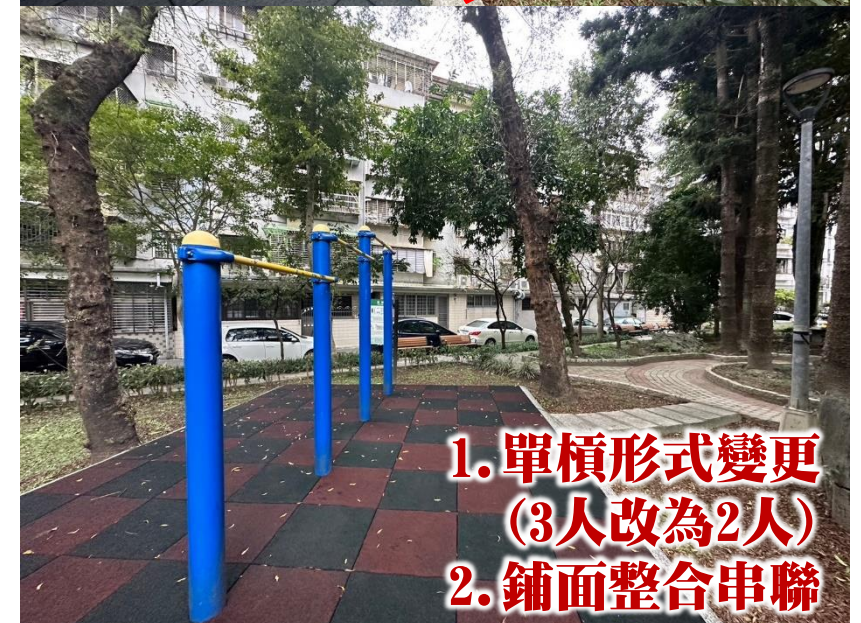
1. 單槓形式變更  
(3人改為2人)  
2. 鋪面整合串聯

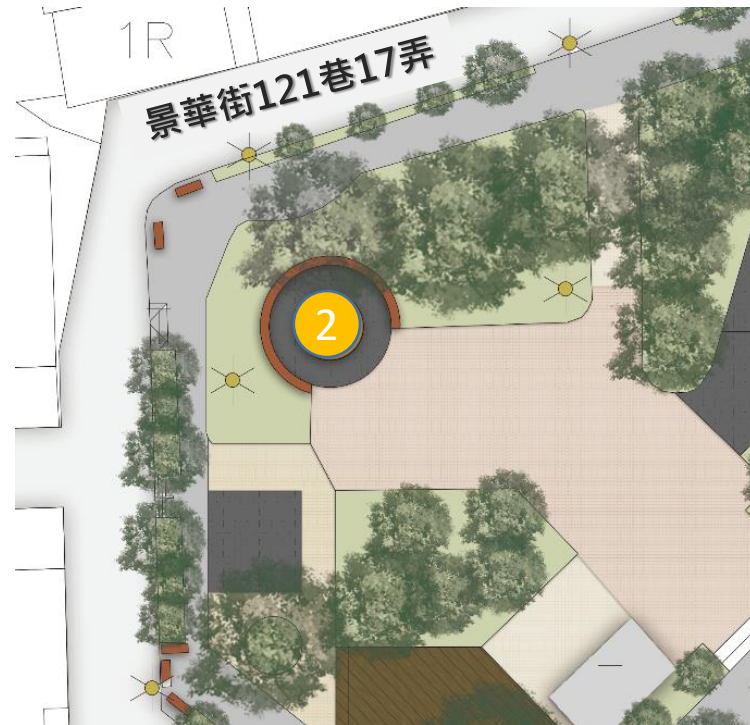
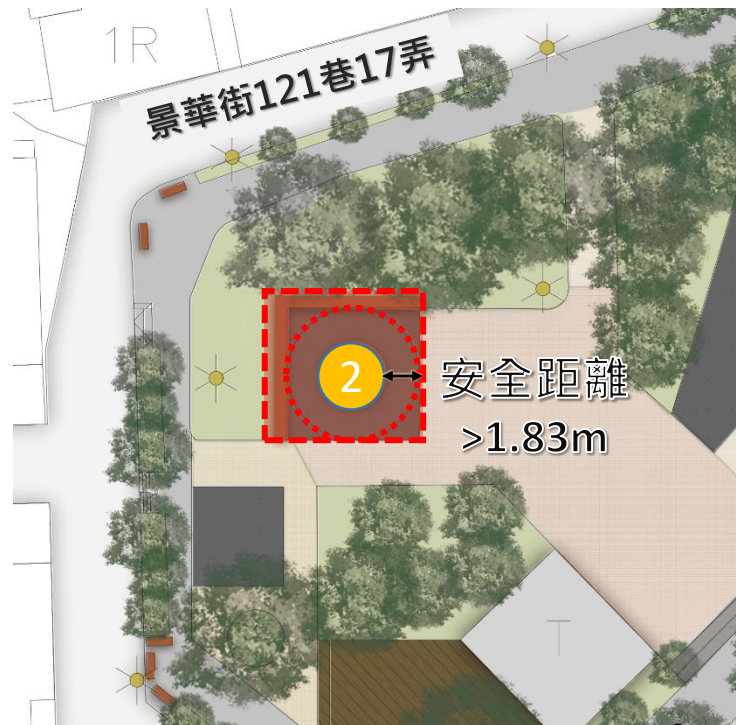
## 2.球體攀爬網-符合安全距離空間及座椅空間擴大

現況平面圖

改善後平面圖

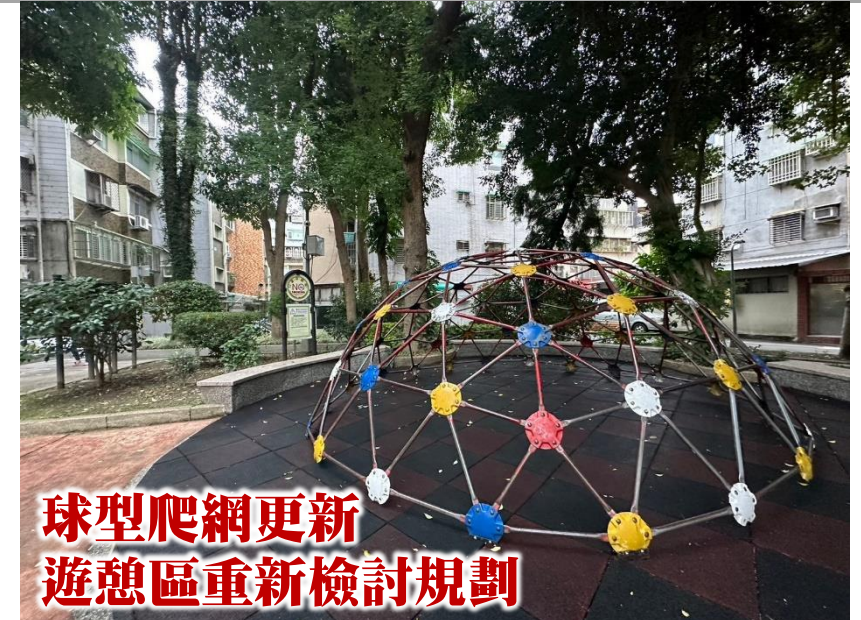
球型爬網更新  
遊憩區重新檢討規劃

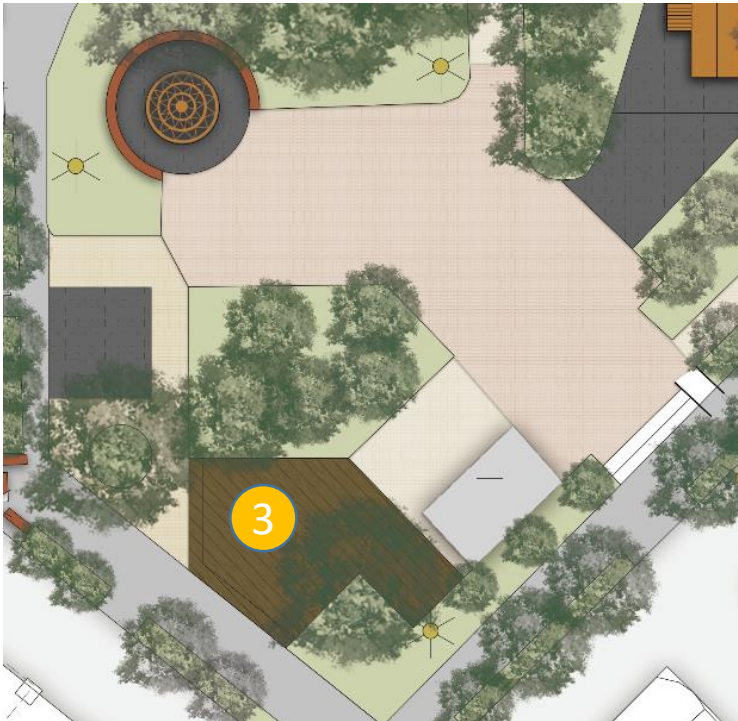
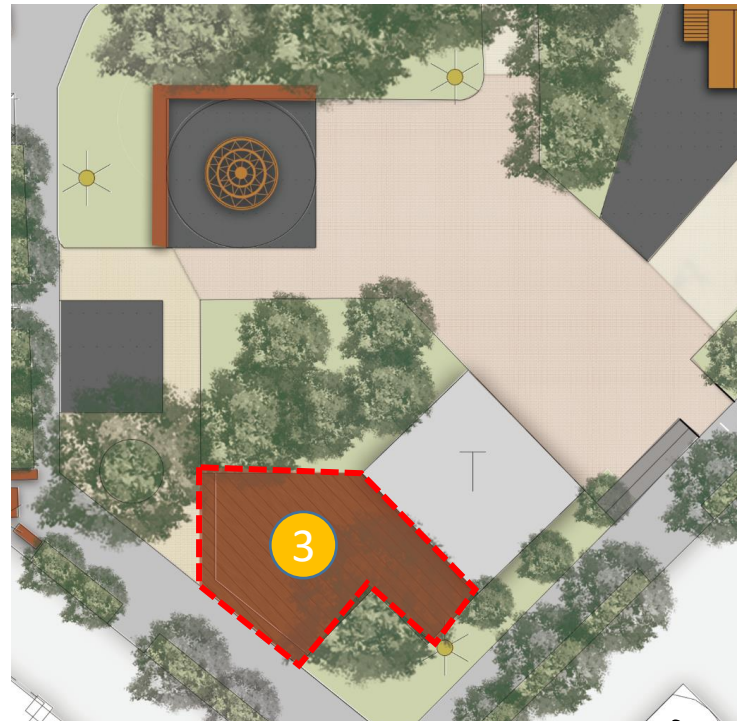
### 3.木平台改善-汰舊換新

現況平面圖

改善後平面圖

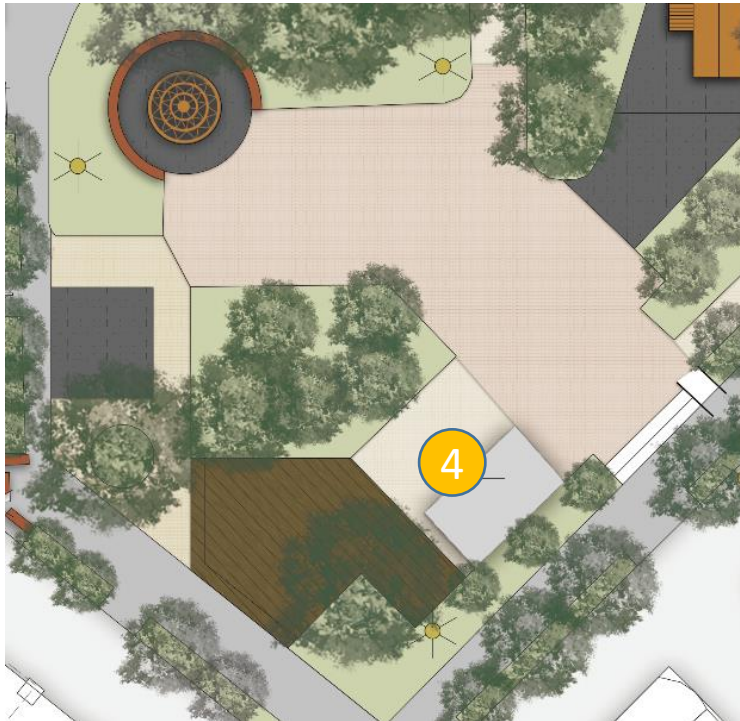
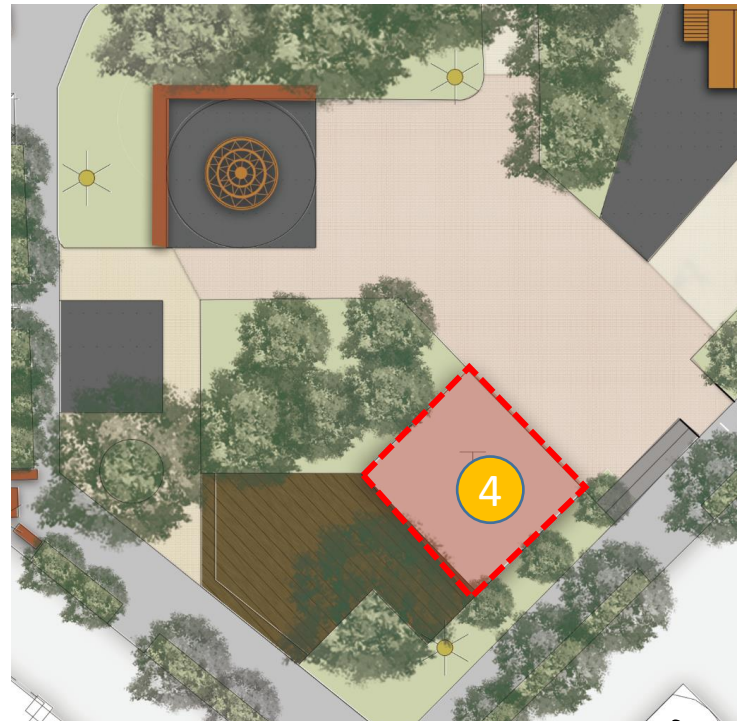
#### 4.棚架區改善-休憩空間改善

現況平面圖

改善後平面圖

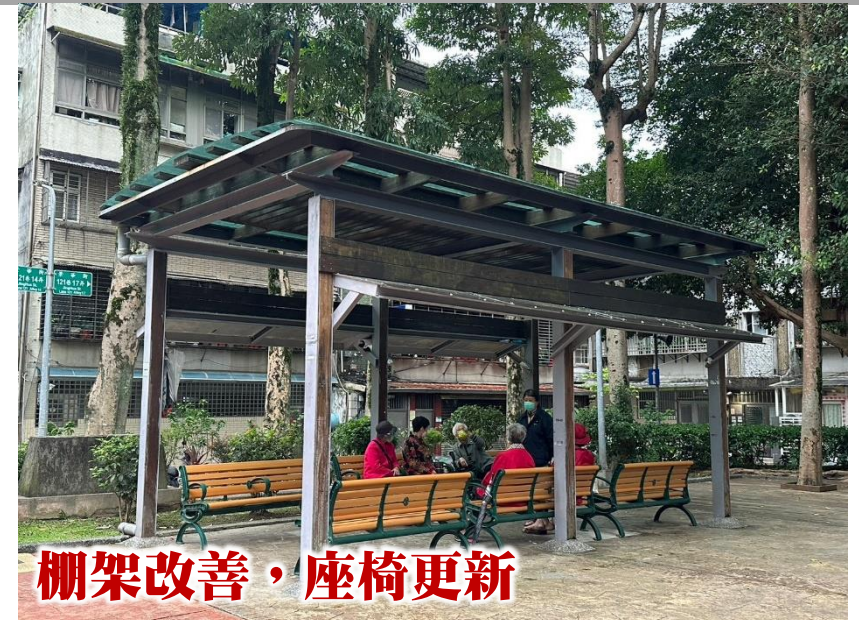
棚架改善，座椅更新

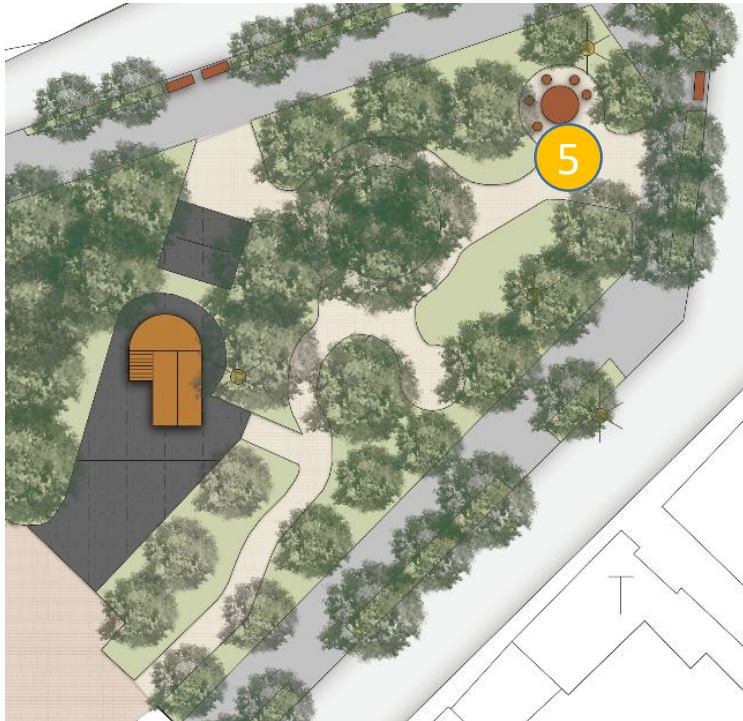
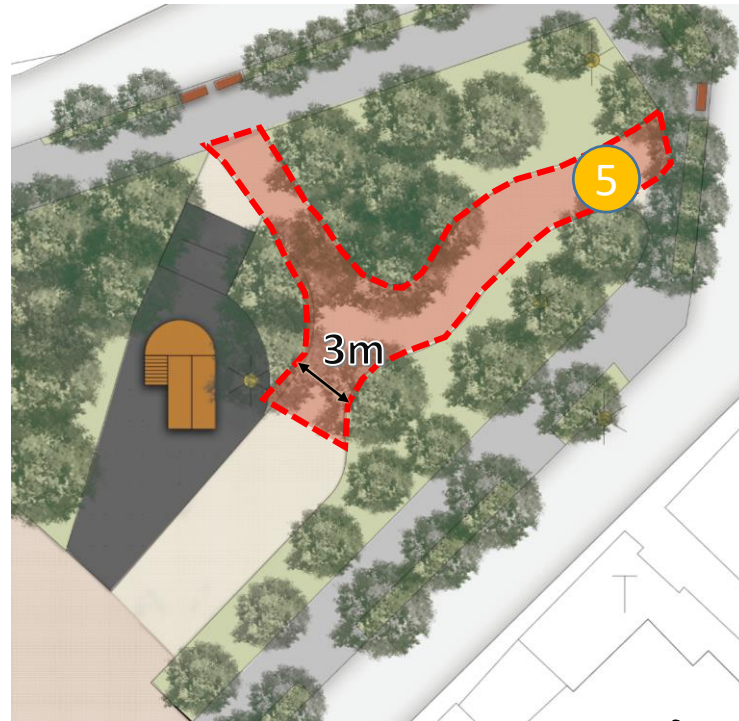
### 5.綠化空間改善重整-步道拓寬為3M

現況平面圖

改善後平面圖

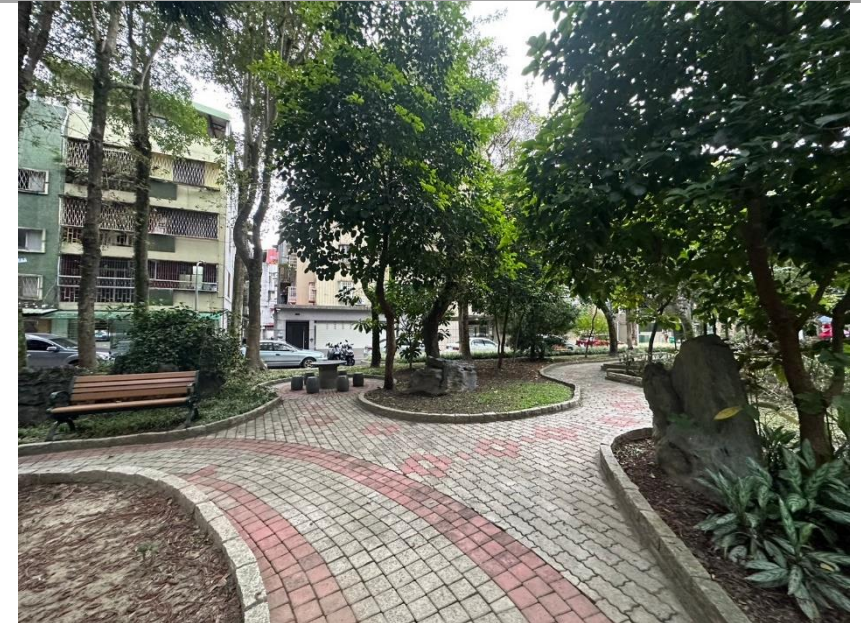
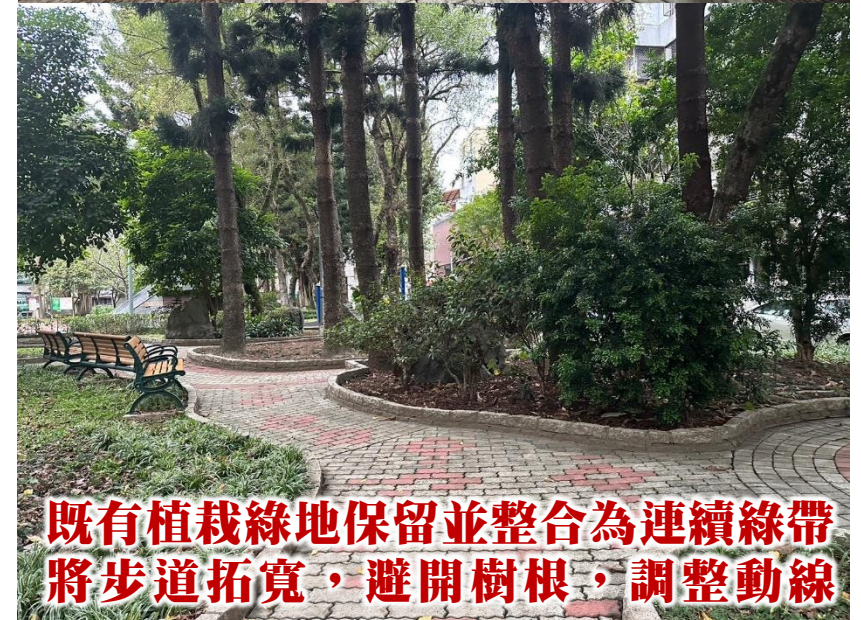
**既有植栽綠地保留並整合為連續綠帶  
將步道拓寬，避開樹根，調整動線**

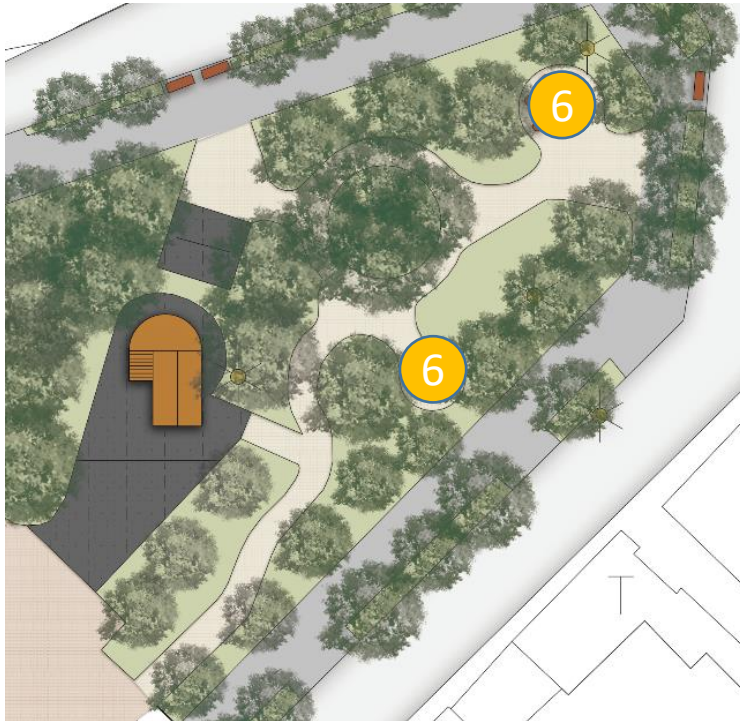
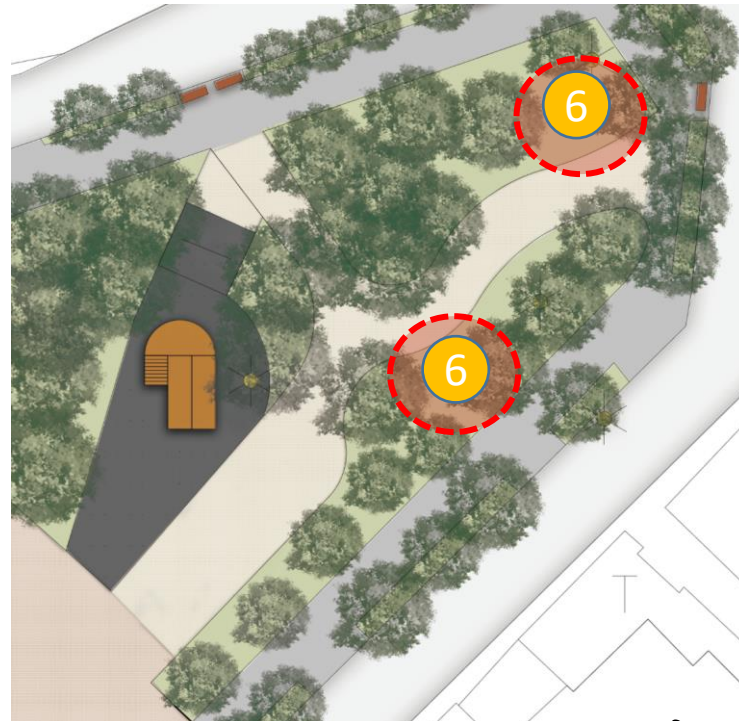
### 6.畸零地空間檢討- 整合公園綠地

現況平面圖

改善後平面圖

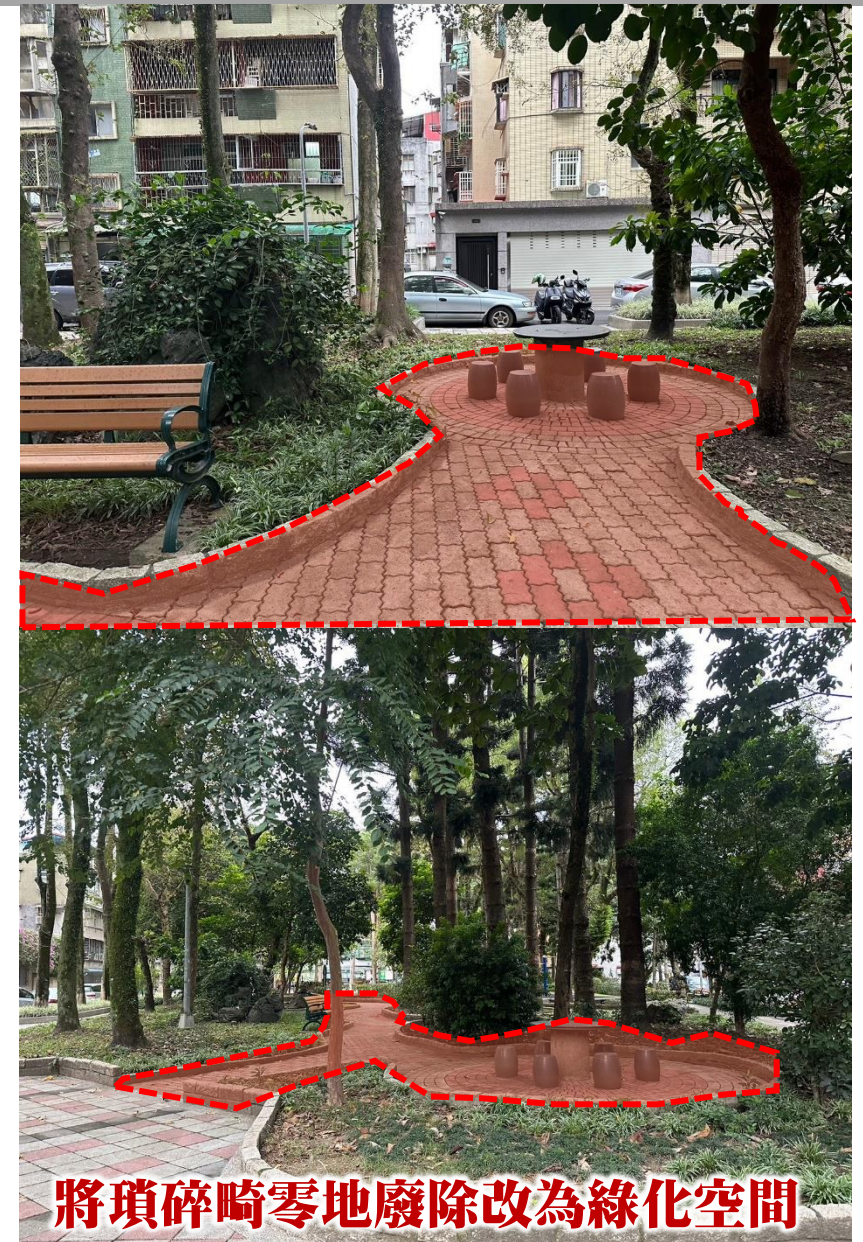
將瑣碎畸零地廢除改為綠化空間

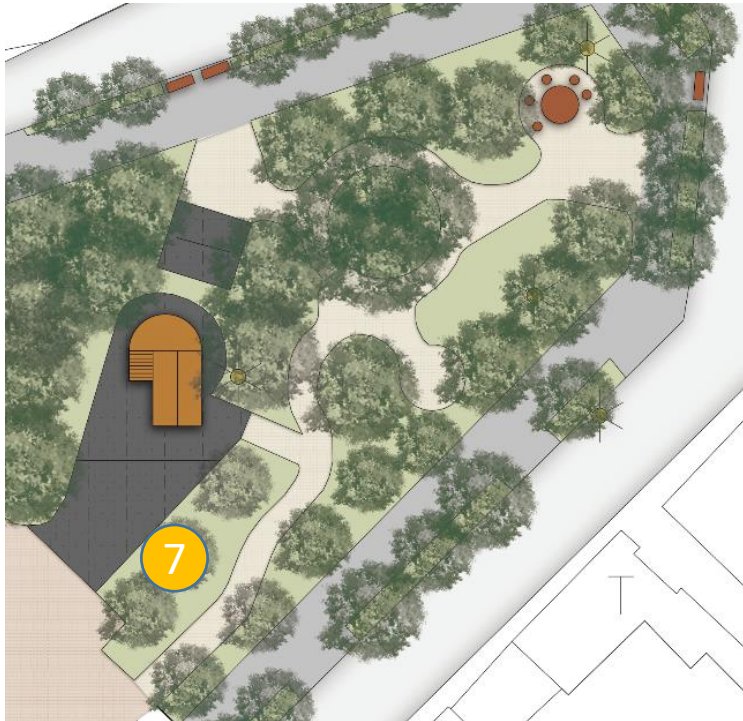
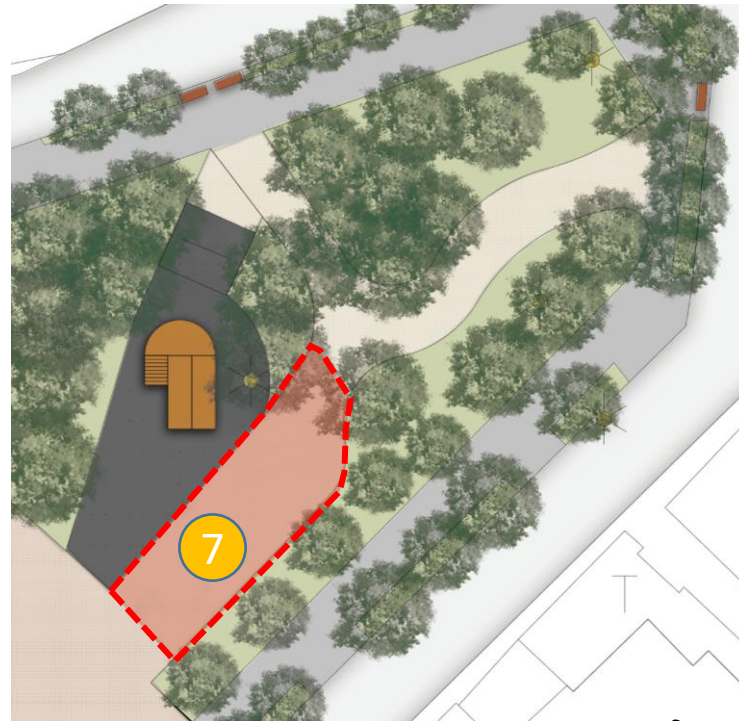
### 7.活動/通廊空間擴大-畸零綠地刪除

現況平面圖

改善後平面圖

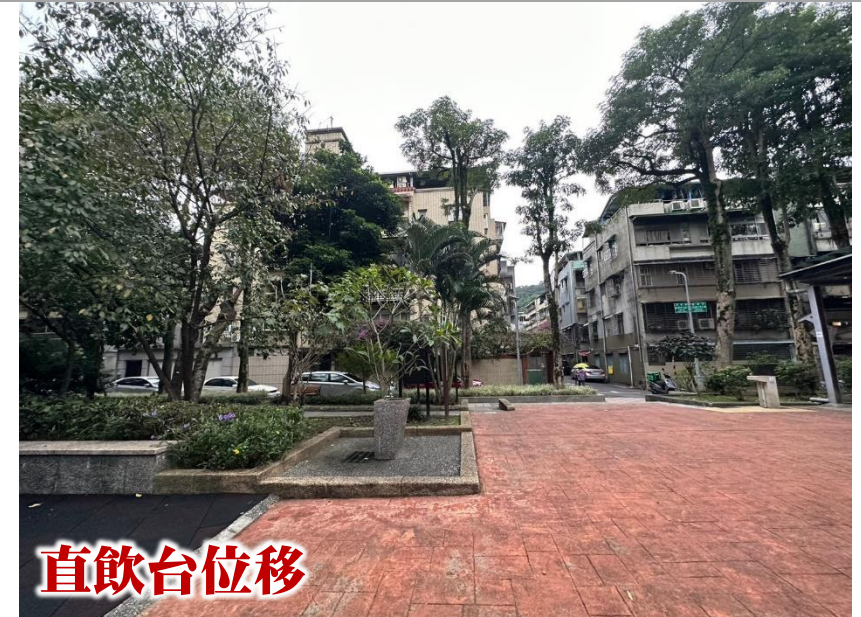
直飲台位移

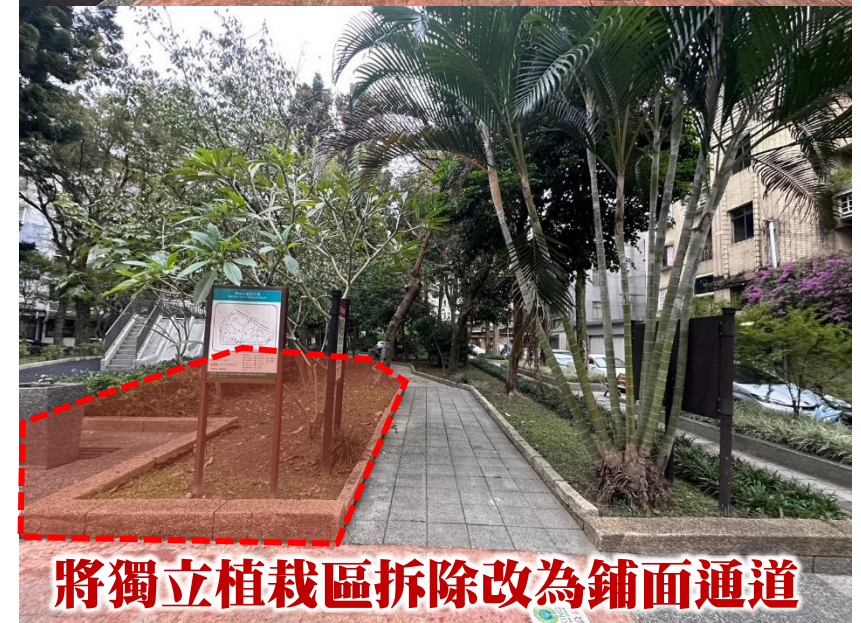
將獨立植栽區拆除改為鋪面通道

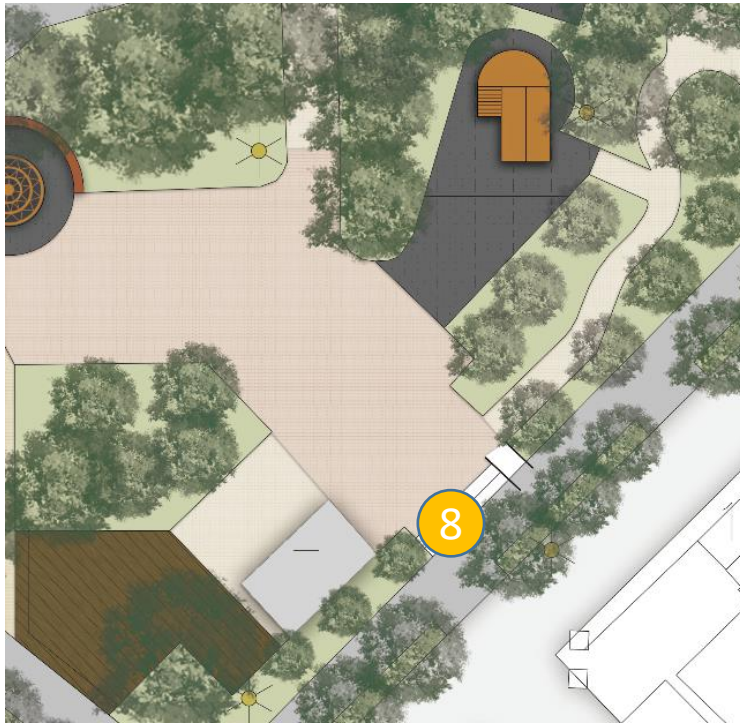
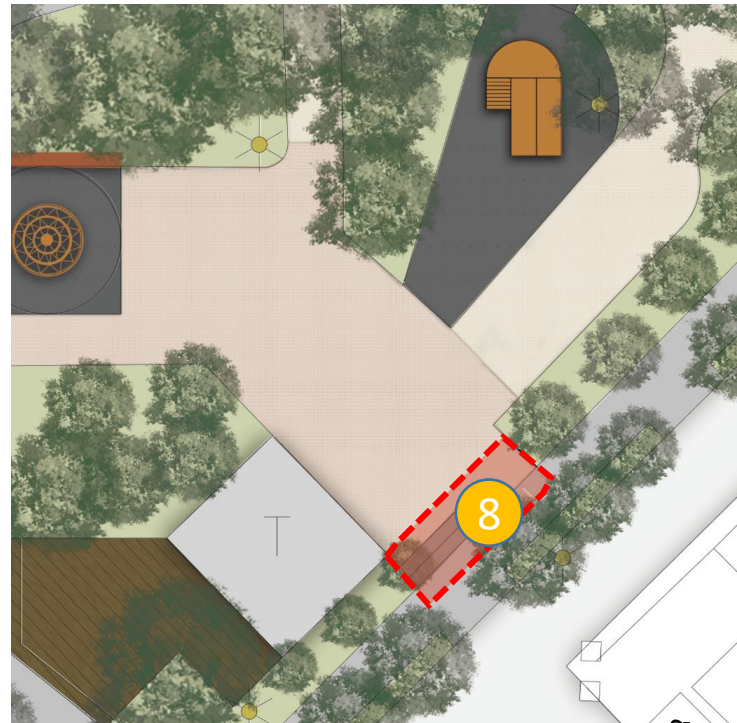
### 8.出入口改善-放大拓寬

現況平面圖

改善後平面圖

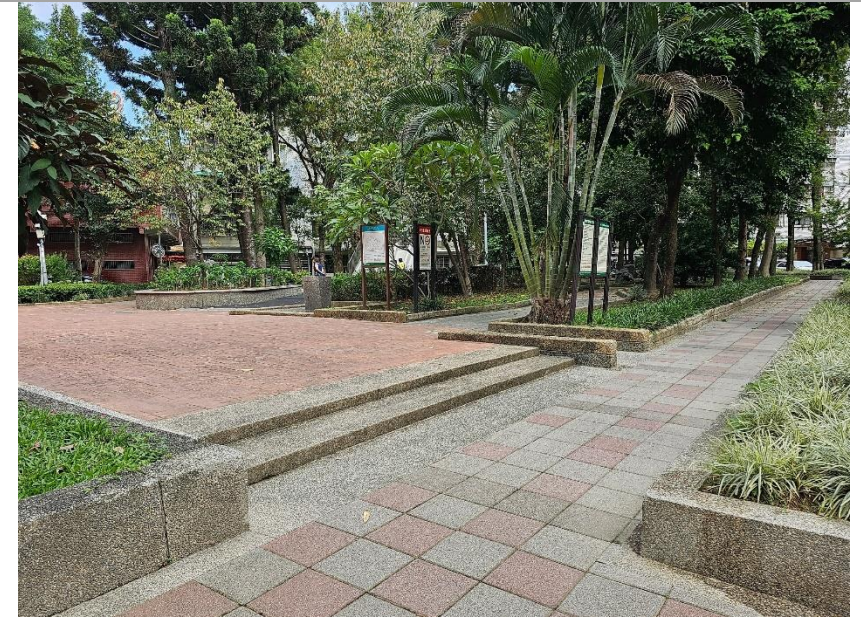
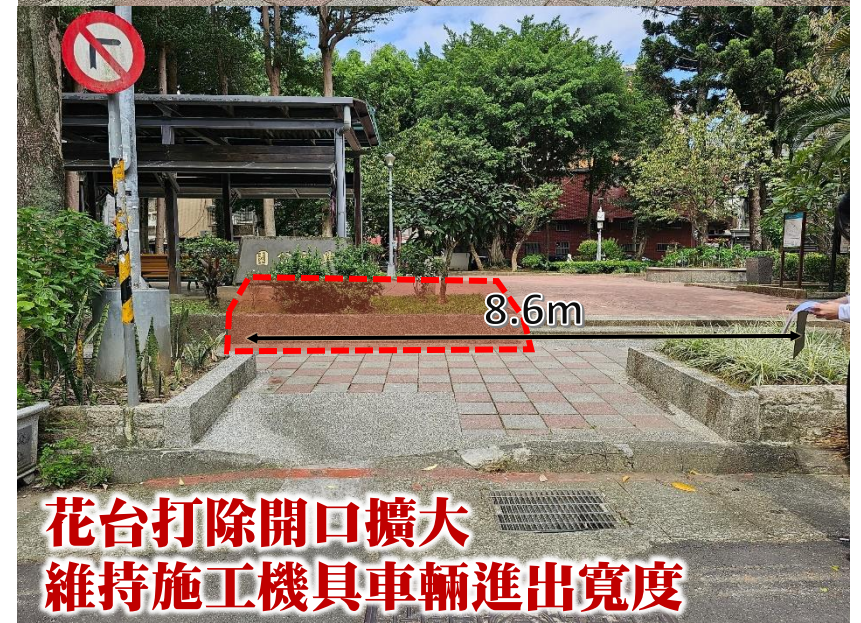
**花台打除開口擴大  
維持施工機具車輛進出寬度**
