臺北市萬華區水源路近國興路人行道上管道工
程
第一類交通維持計畫書

中華民國一一二年四月

工程名稱：萬華區水源路近國興路人行道上管道工程

第一類交通維持計畫書

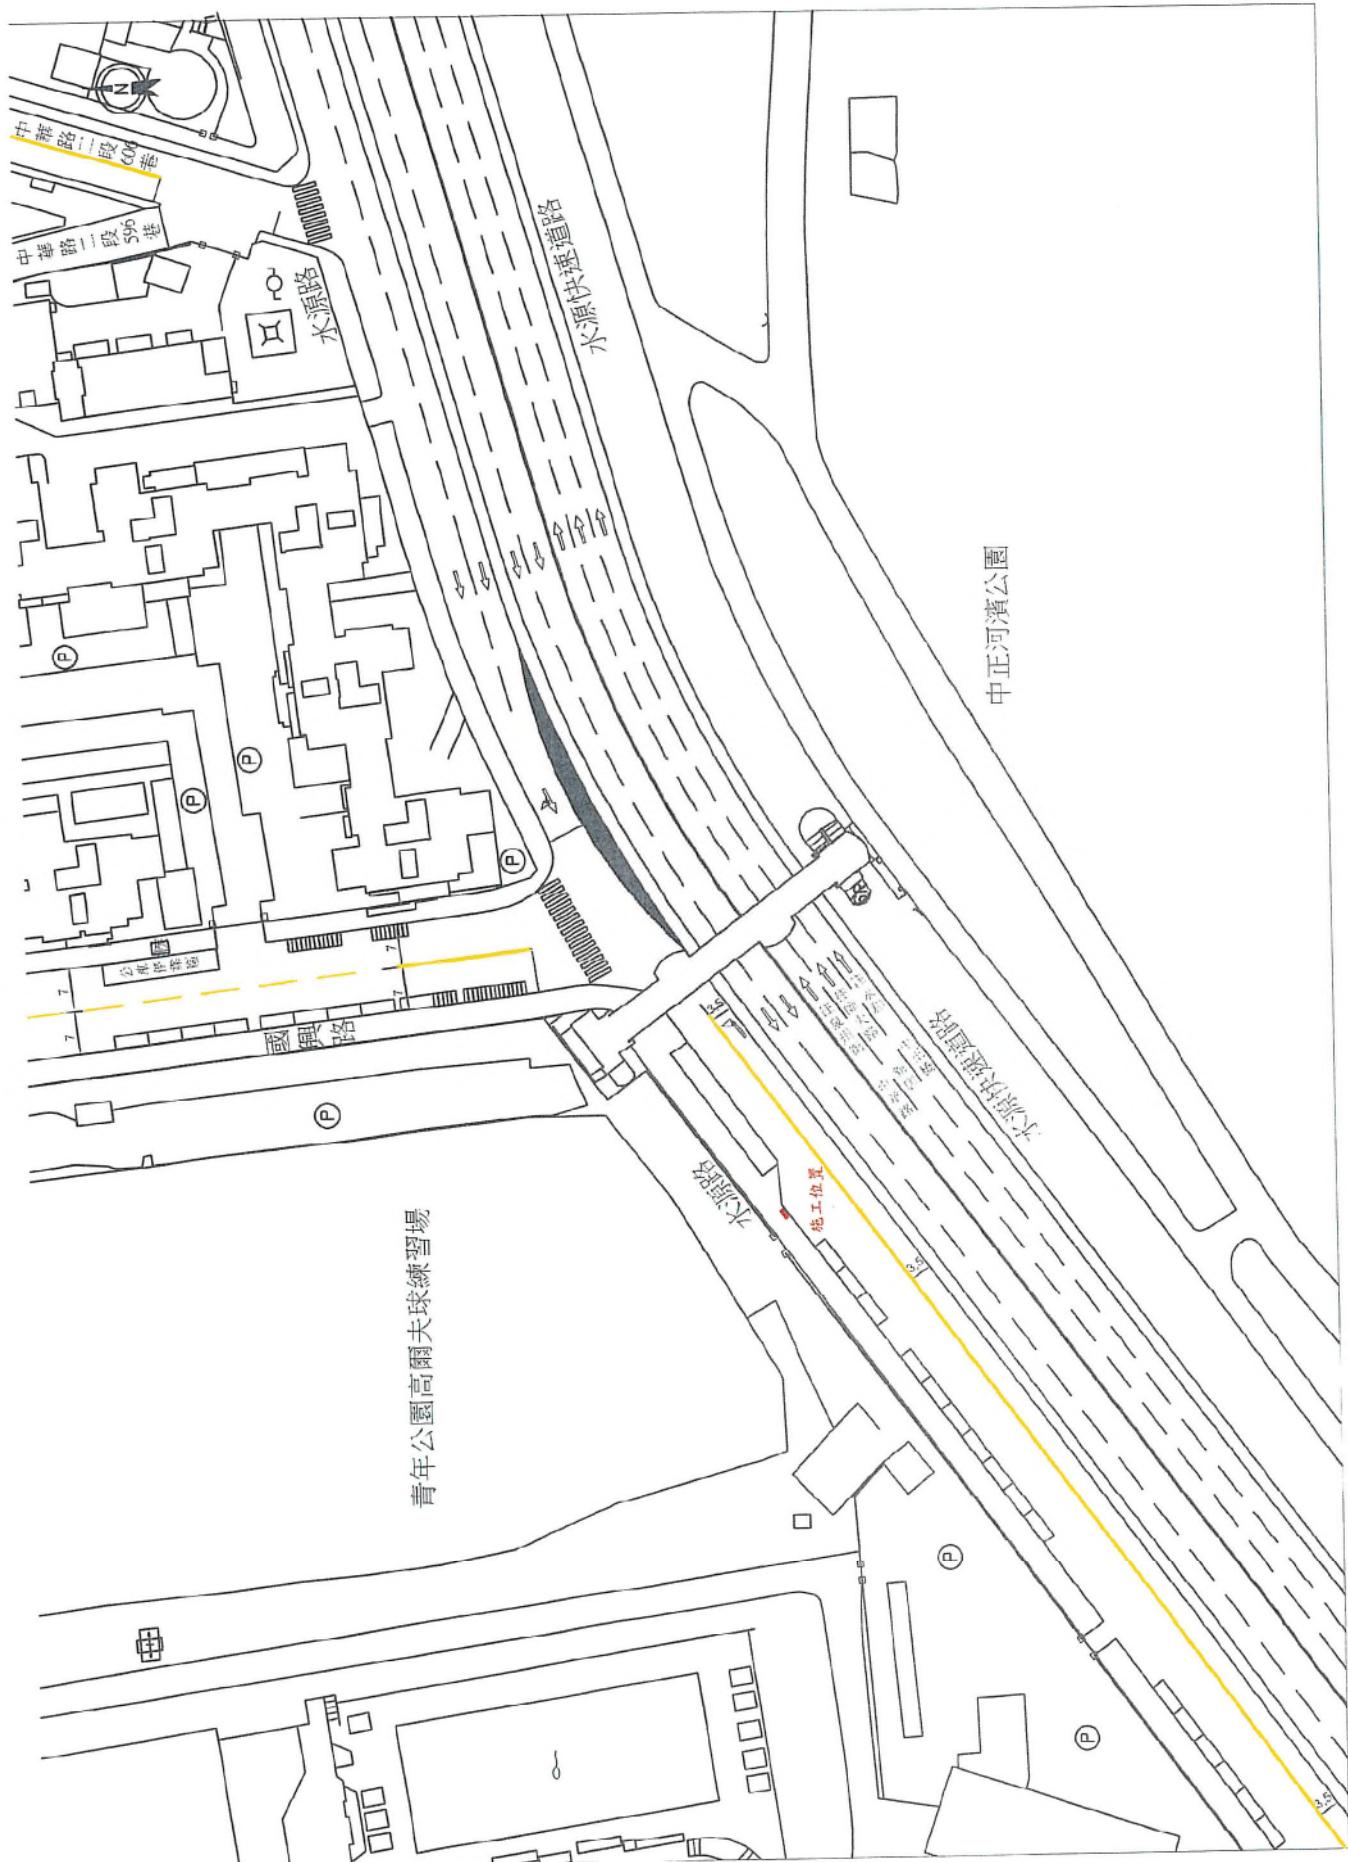
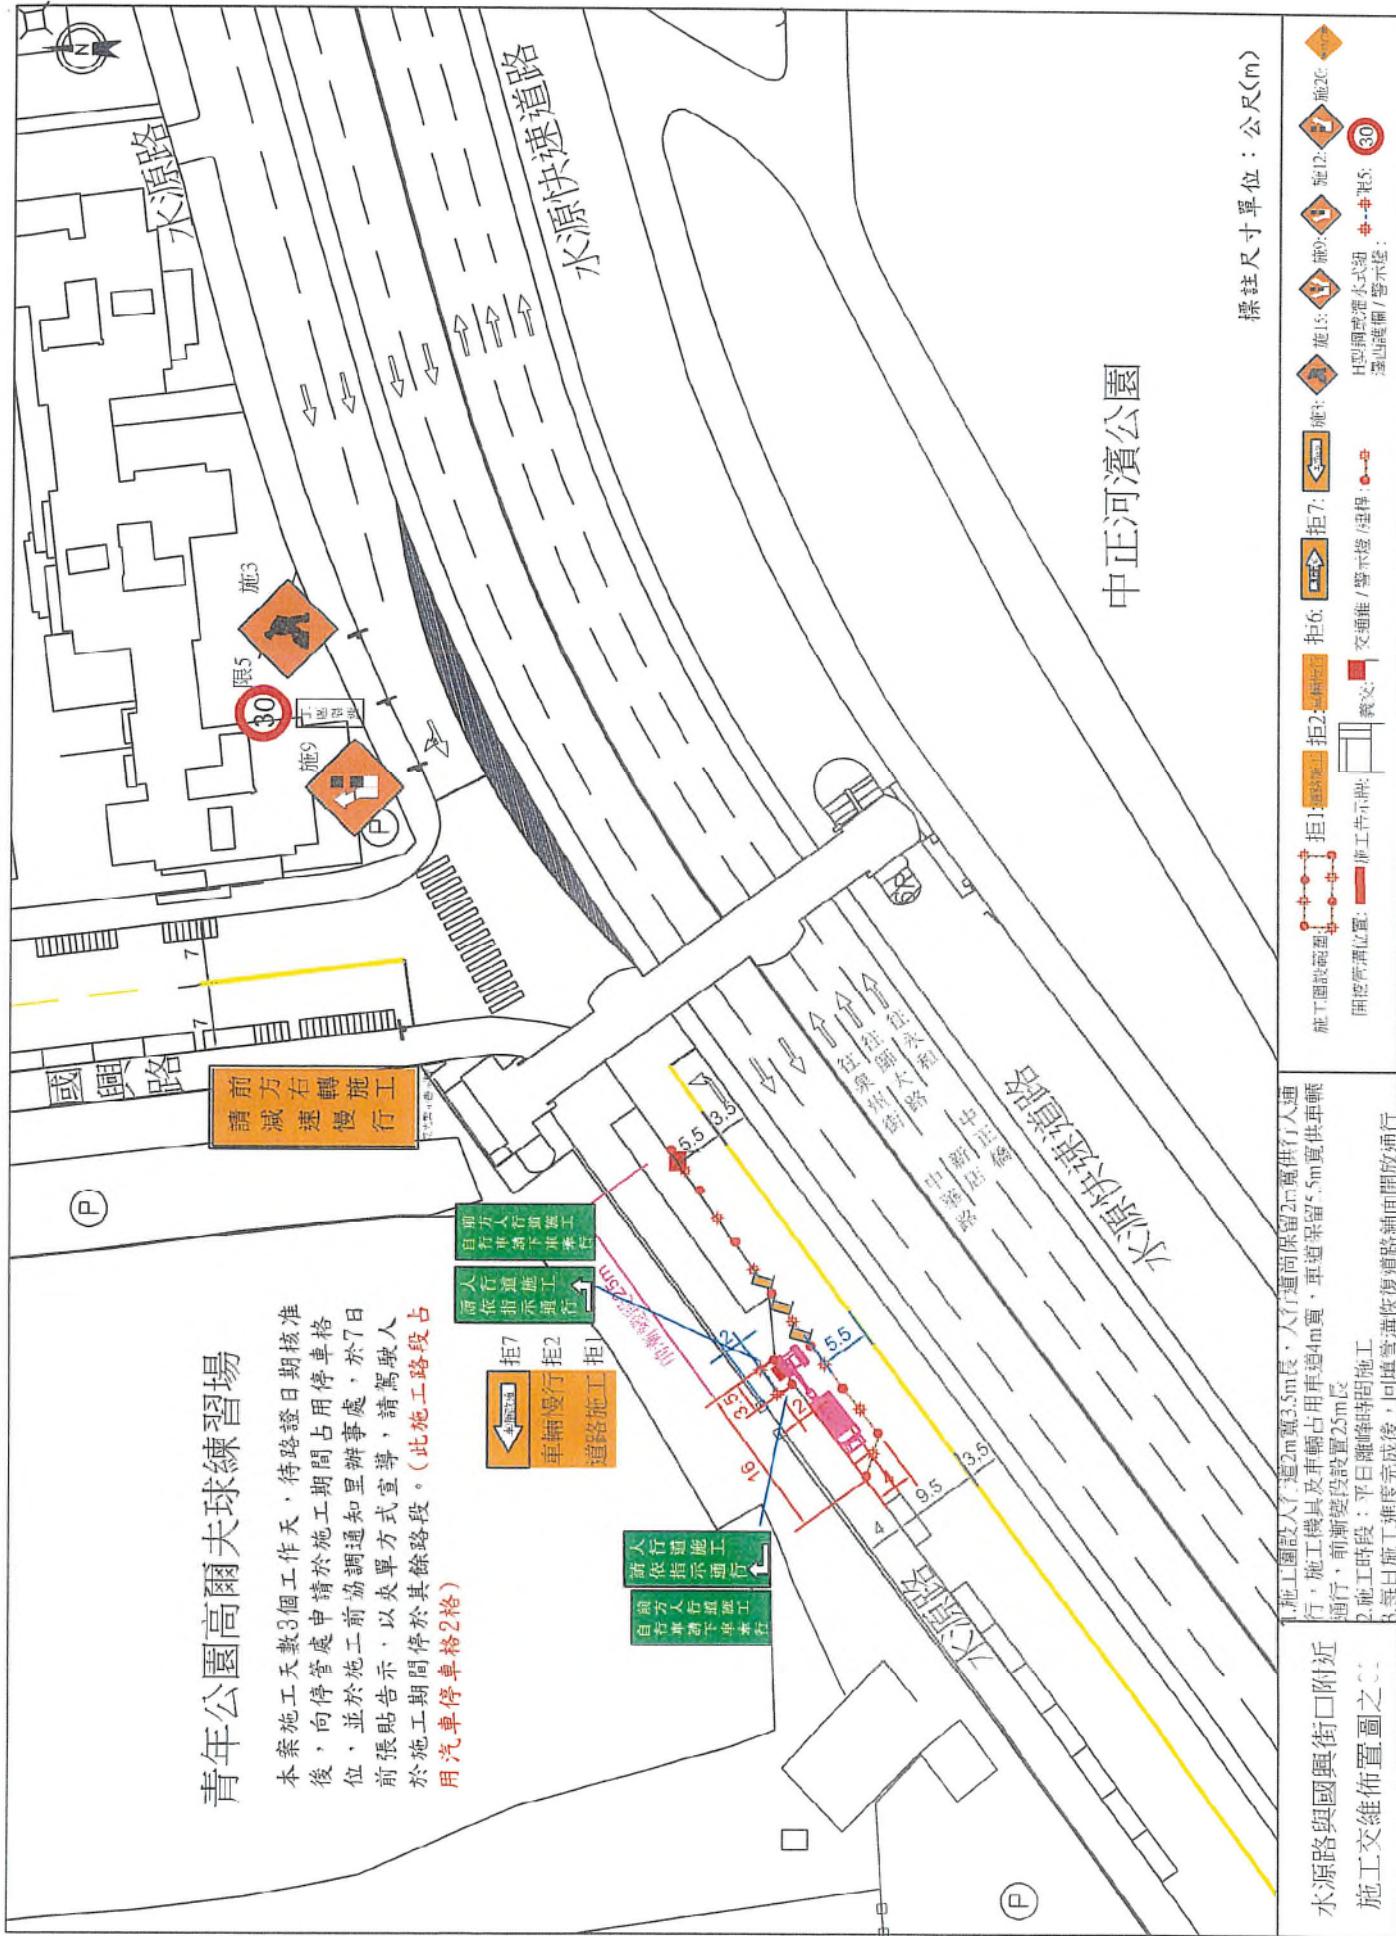
施工位置圖

第1階段工區占用人行道2m寬3.5m長，施工期間設置引導牌面及加派義交引導行人通行，施工車輛機具占用水源路西向外側車道4m寬16m長，西向車道尚保留5.5m寬供車輛通行，前漸變段設置25M長，施工期間將加派義交指揮車輛及行人通行，每日進度完成後回填管溝，恢復道路鋪面，開放通行。

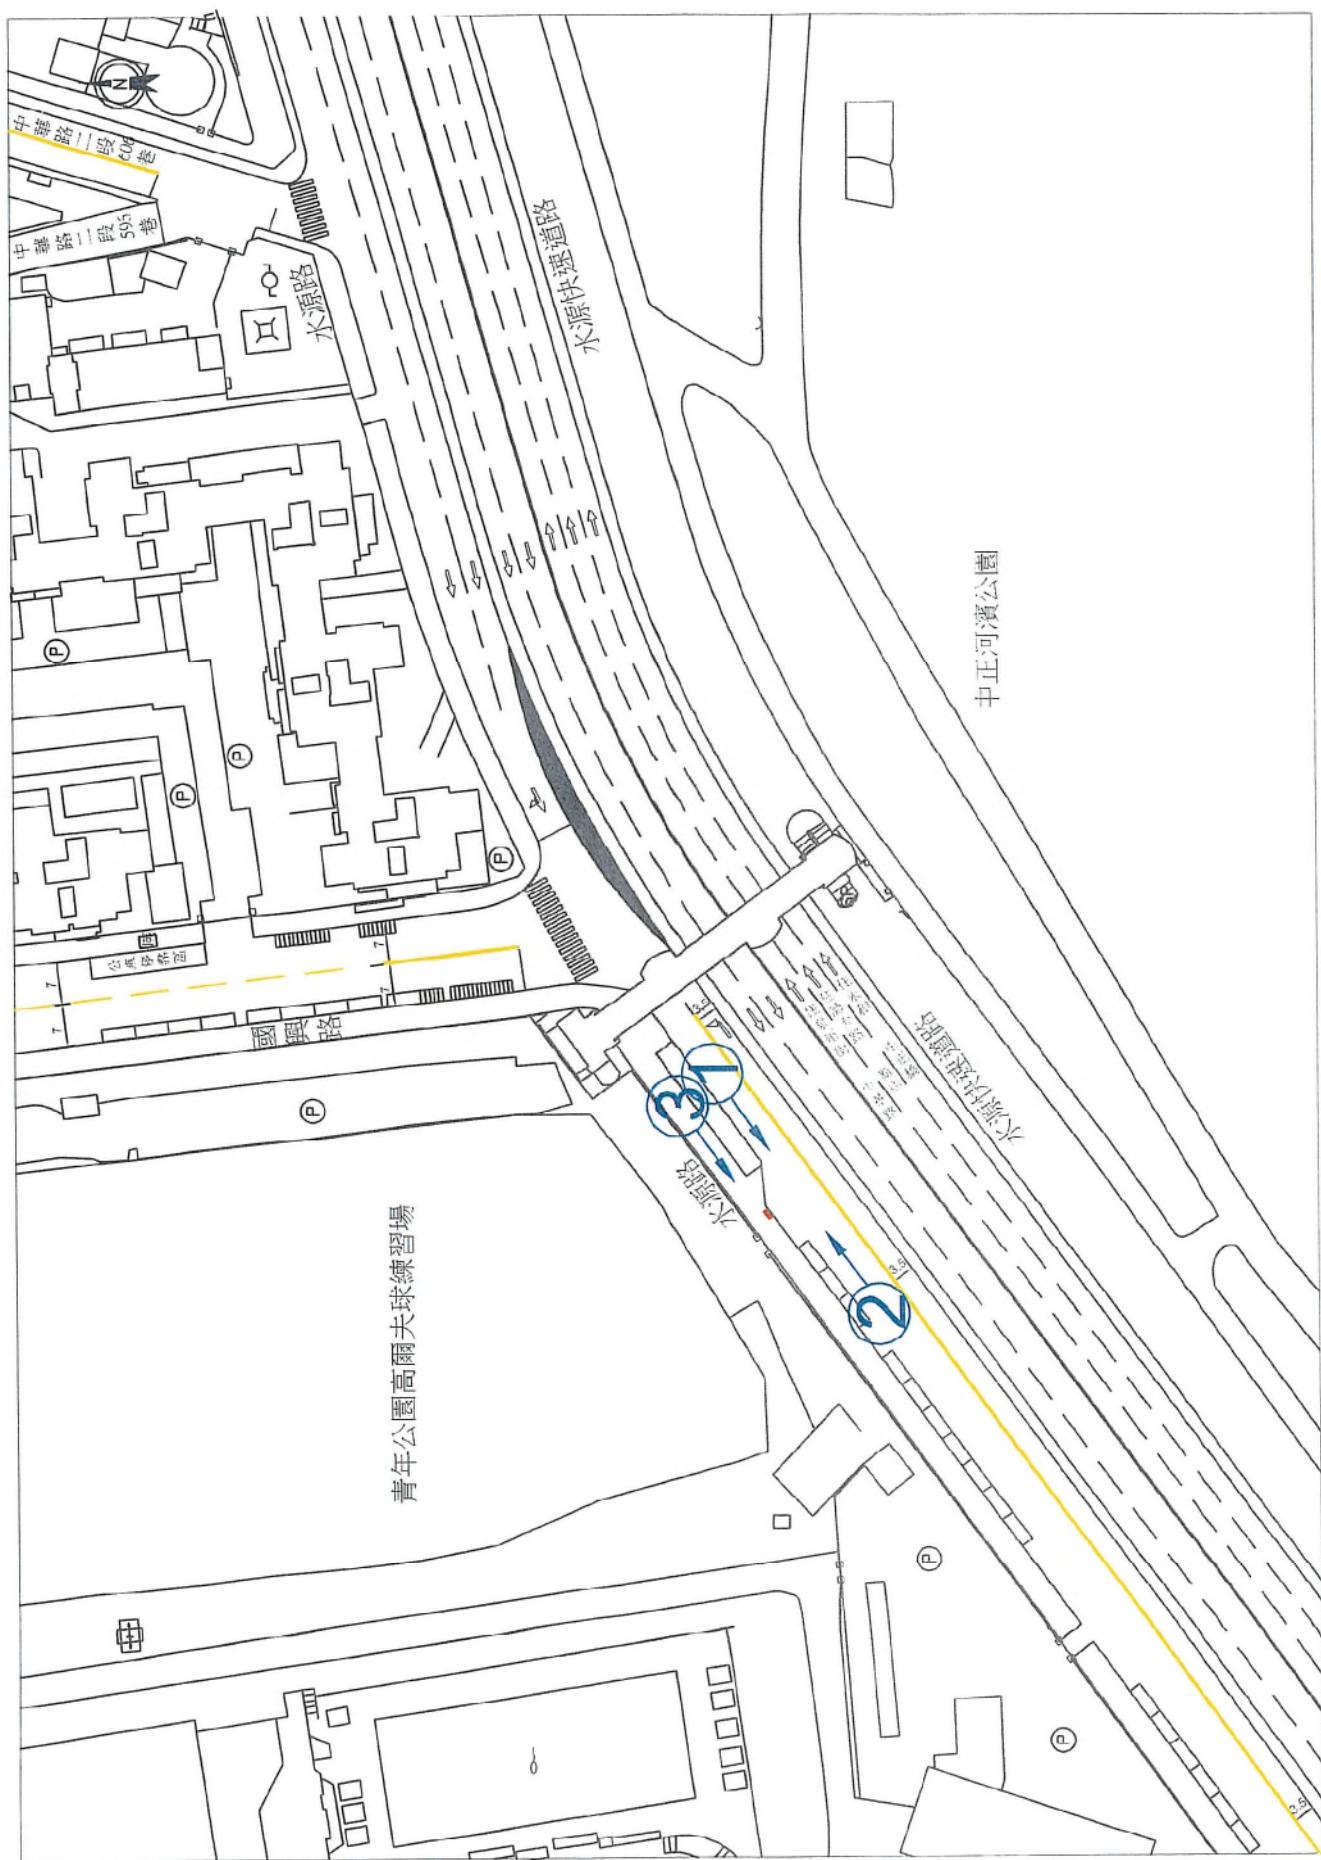
施工區域週邊道路相片拍攝位置圖

1、施工地點週邊道路及交通現況照片如后所示

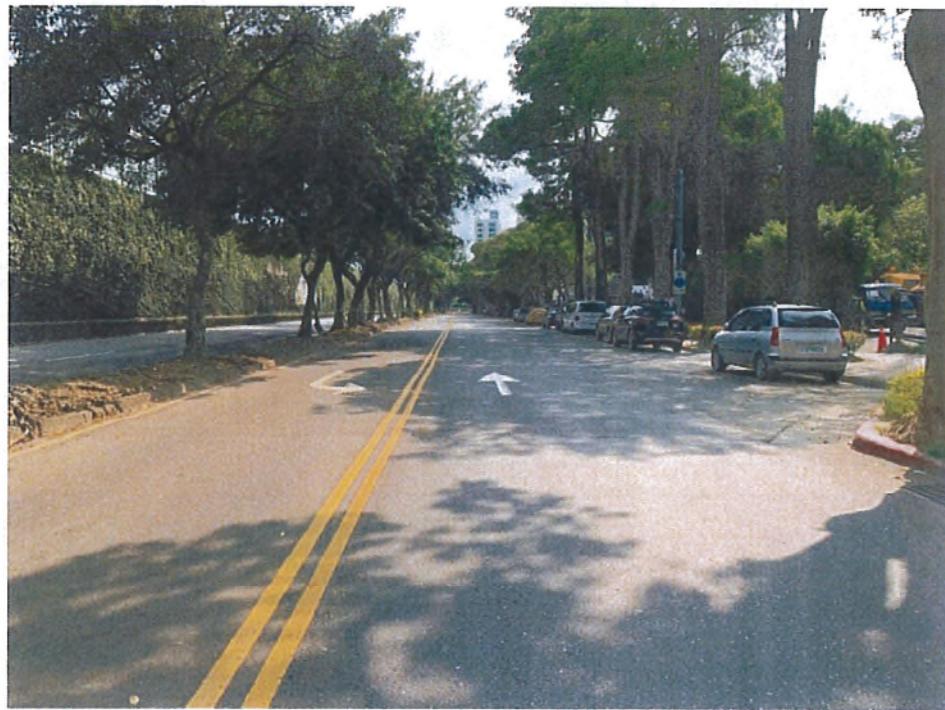
圖 1 水源路道路現況 1

水源路施工路段土地使用特性周邊為青年公園，都計道路寬度約36m，施工路段為中央標線分隔，雙向各佈設1線混合車道，北側設有人行道，道路北側設有汽機車停車格位，南側禁止停車，尖峰時段以通勤及通學旅次居多。
