木作作業職業災害

案例 1：941017 洲子街 木材搬運致倒塌 職災案

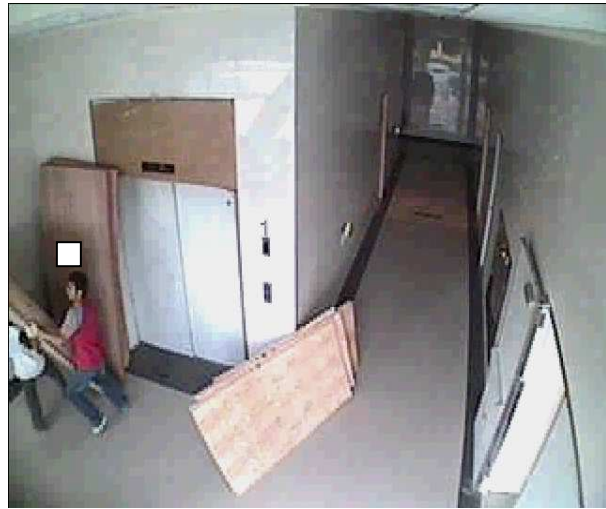
94 年 10 月 17 日，楊○○及蔡○○進行裝潢木作備料，約 8 時 30 分，兩人未佩戴安全帽下，於 1 樓以貨梯搬運木板至 10 樓，於第 2 趟欲搬 1 分三夾板以進行地磚保護作業，其木板放置內側，楊員面向木板以雙手撐住多片木板以防倒下，蔡員則抽出內側較薄之木板 3、4 次時，因傾斜之木板重量過重，無法支撐，致木板倒壓楊員使其頭部撞擊地面，經緊急送至三軍總醫院急救，昏迷數日後，延至 94 年 10 月 25 日死亡。

說明：勞工遭倒塌木材壓傷情形

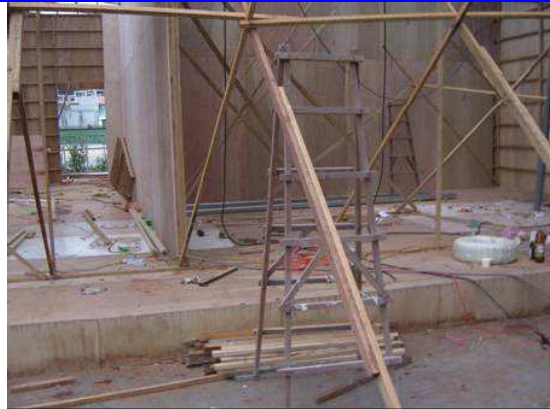
說明：現場使用木合梯無堅固之構造、兩梯腳間無繫材扣牢、無安全之梯面。

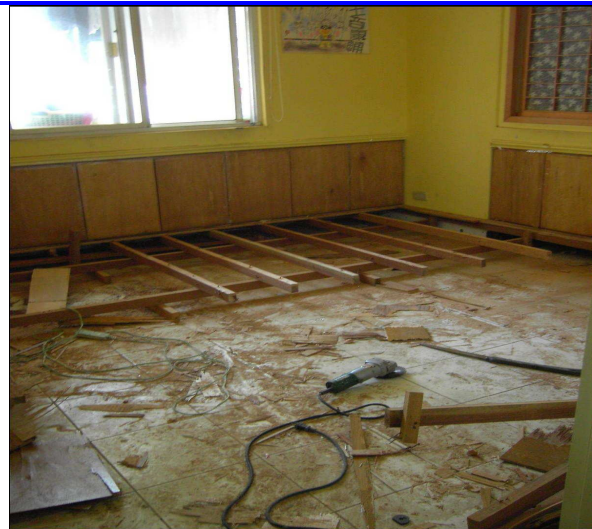
97 年 4 月 14 日中華路民宅修繕工程，由廖○○分配兩位勞工工作，李○○負責衛浴間磁磚拆除部份，范○○進行房間木地板之拆除部分，約上午 9 時許，作業者林○○進入某房間，進行木地板之拆除工作，該員使用電動圓盤鋸操作時，不慎因器具設備掌握不當，且未於電動圓盤鋸上設置護罩之防護設備，而遭電動圓盤鋸割傷右邊大腿和左邊腳踝。經現場簡單之止血和包紮後，由李○○陪同受傷作業者林○○前往臺北市立聯合醫院和平院區，接受醫療處理，並於當日 11 時許離開。

說明：現場使用電動圓盤鋸進行木板拆除。（未設置護罩之防護設備）

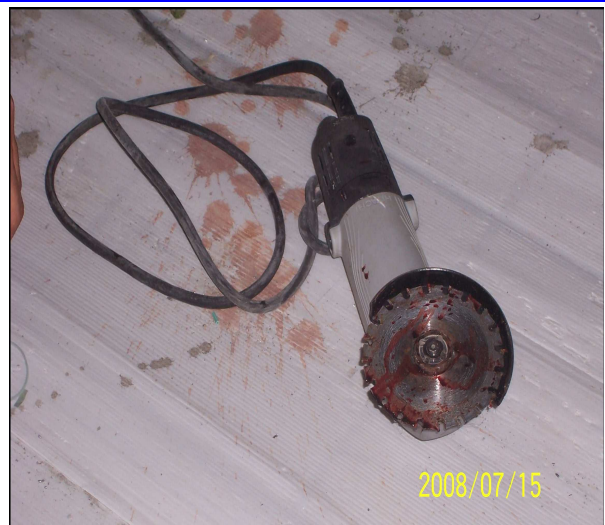
97年7月15日東○有限公司將天花板工程交由信○工程行承擔。97年7月15日下午1時許，進行3樓之天花板組立工程，當時勞工陳○○1人於3樓進行角鋼切割作業，左手手持切割機，切割方向為由下往上，當角鋼完全切斷時，由於收力不及，且未於切割機上設置護罩之防護設備，造成右上臂被切割機切割受傷。經現場作業勞工緊急通知119，由救護車送往三軍總醫院治療，並進行傷口清洗及縫合。醫院急救，延至18日中午宣告不治。

說明：現場使用切割機進行角鋼切割作業。
(未設置護罩之防護設備)
