臺北市政府工務局新建工程處新聞稿

萬華區康定路 94 號漏氣搶修完成後已無安全疑慮

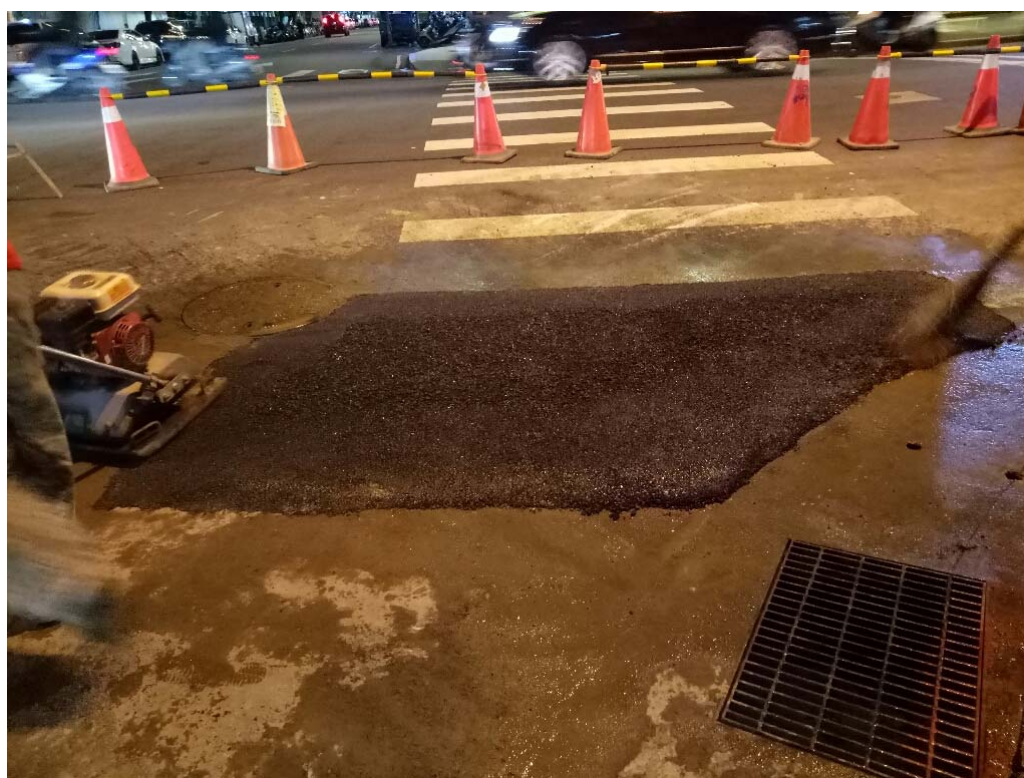
圖一康定路 94 號、內江街口現場修復完成情形

新工處表示，道管中心接獲通報後，再度充分發揮管線單位合署辦公、24 小時運作的優勢，立即啟動應變機制，聯繫大台北瓦斯公司進行漏氣點搶修作業，因現場濃度尚未達危險程度，消防隊人員已於 3 時許先行撤離，但是大台北瓦斯仍於現場繼續保持警戒，上午 8 時 50 分起動用偵測儀器至 10 時 30 分確定漏氣點後，隨即於 12 時 16 分進行開挖，查出損壞管線為 200mm 鑄鐵瓦斯管破損，經研判是因管線老舊及路面車輛滾壓震動所致，隨即進行約 2 公尺之 200mm 的新管更換作業，於當日 17 時 10 分換管完成，已於 17 時 58 分左右完成路面修復，搶修過程全程攝影監控，畫面傳送道管中心，經大台北瓦斯確認無瓦斯漏氣，現場安全無虞，恢復通車。
