案例1・鄭〇〇君

現況、改善計畫、竣工成果照片表

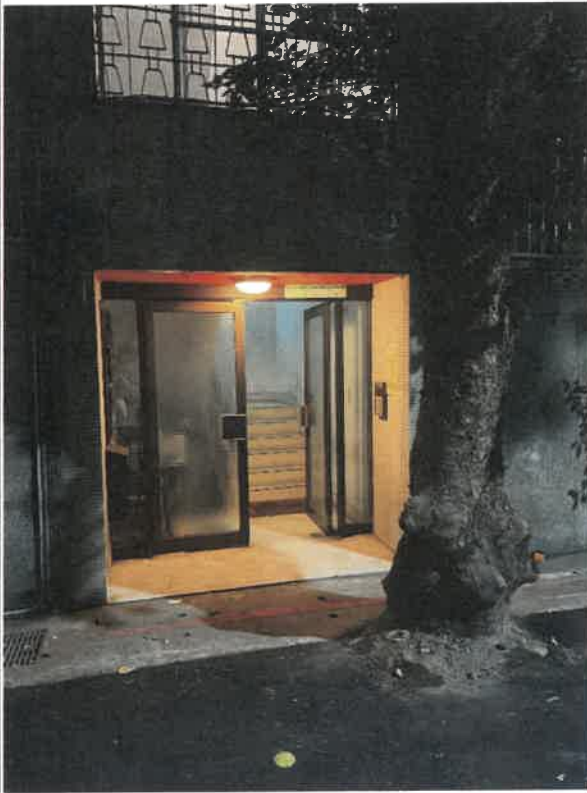
現況：高低差2公分未設置斜坡道

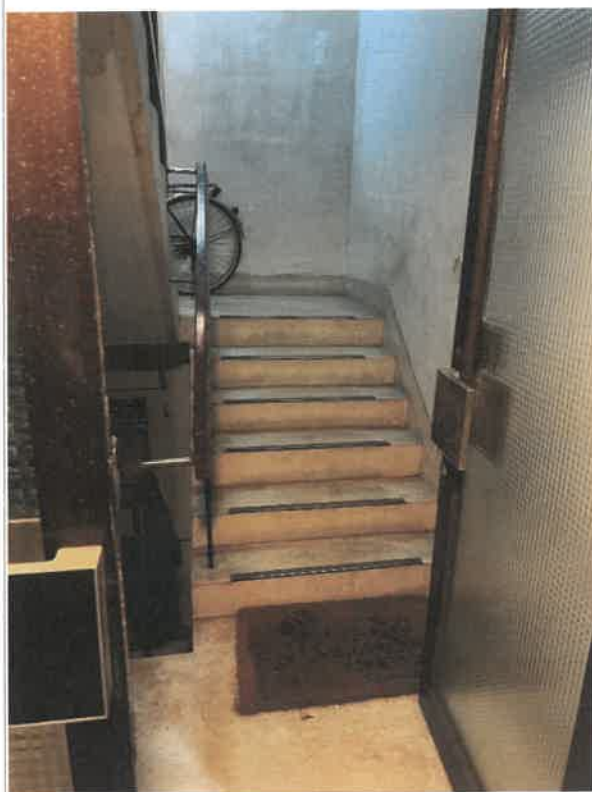
1. 現況：1樓無升降設備

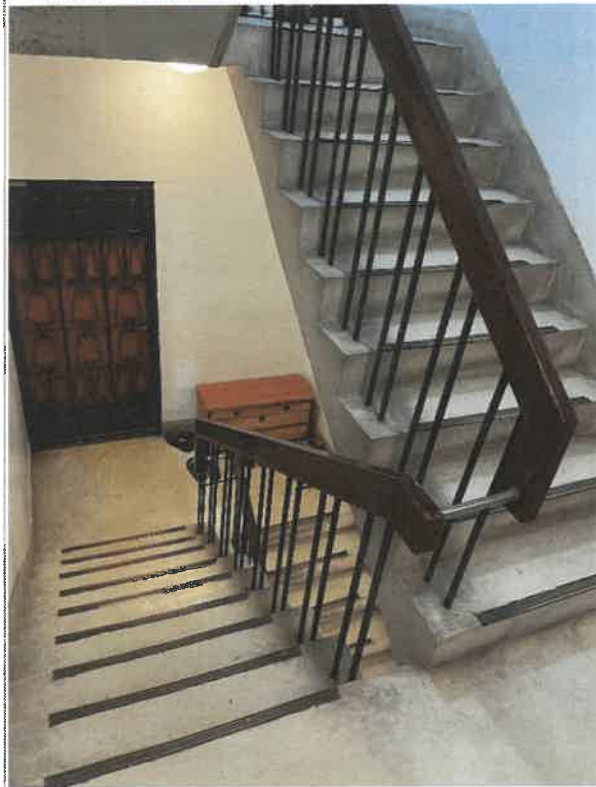
1. 現況：2樓無升降設備

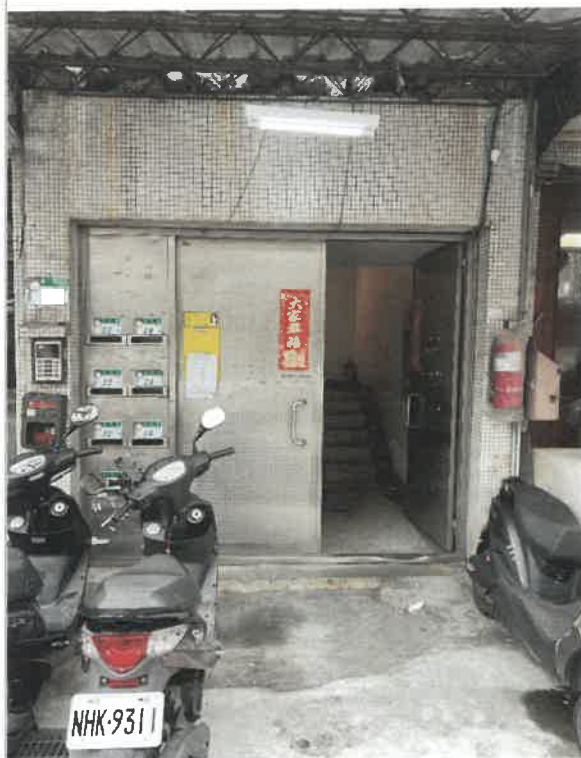
1現況：高低差8公分未設置斜坡道

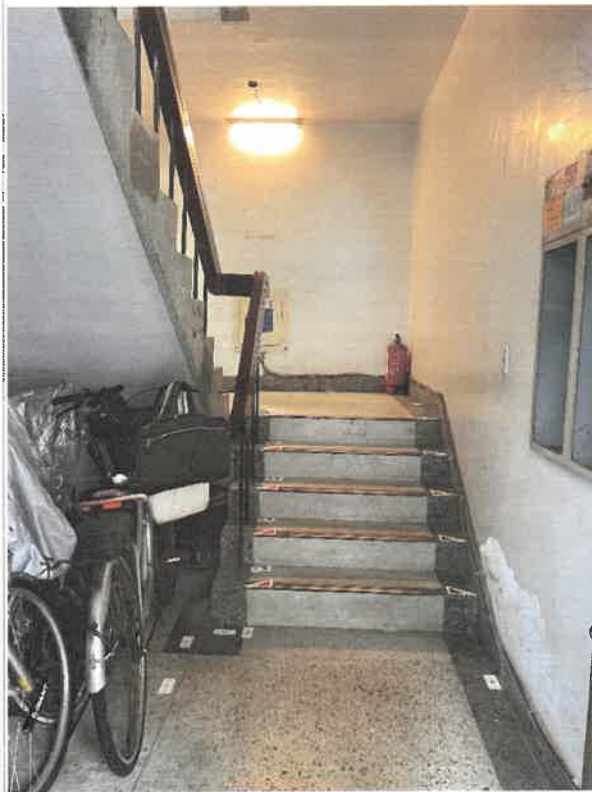
2現況：1樓無昇降設備

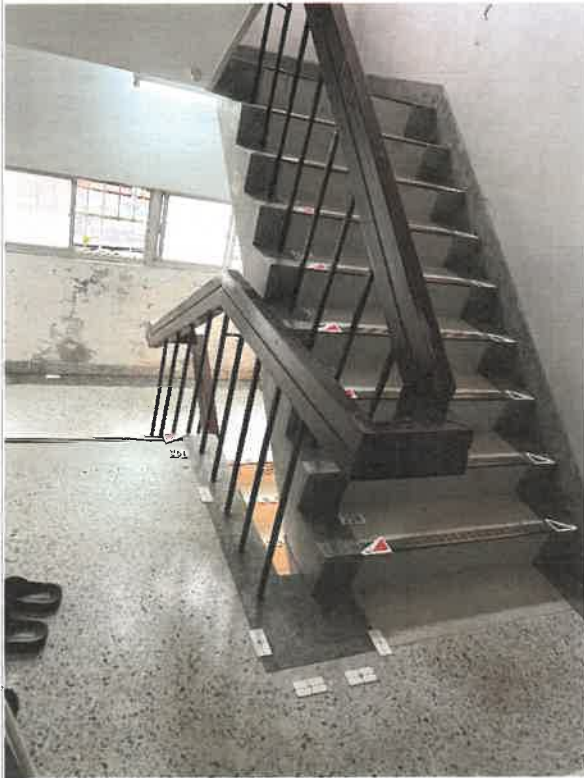
2現況：2樓無升降設備

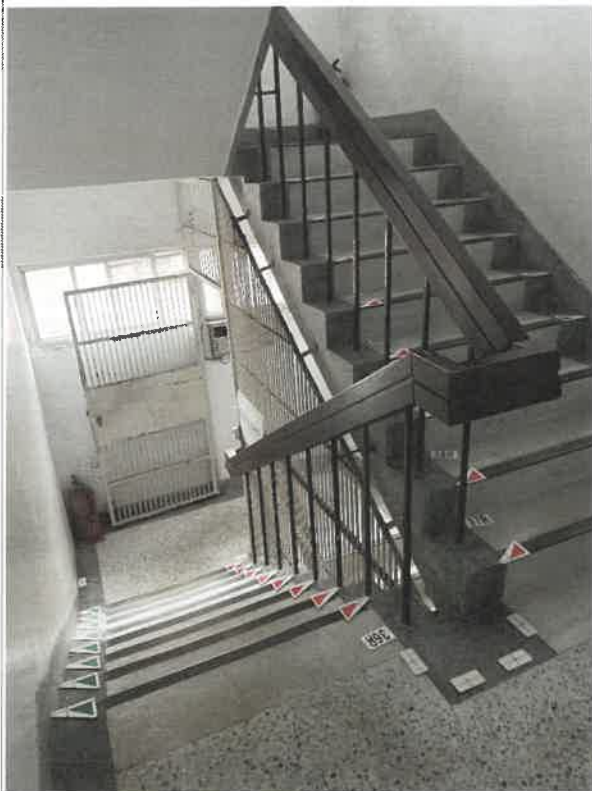
2現況：3樓無升降設備

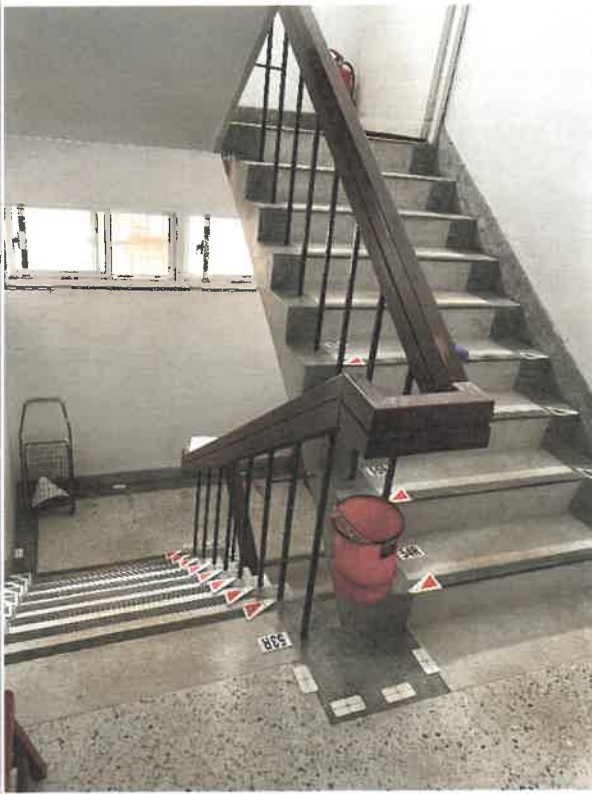
2現況：4樓無升降設備

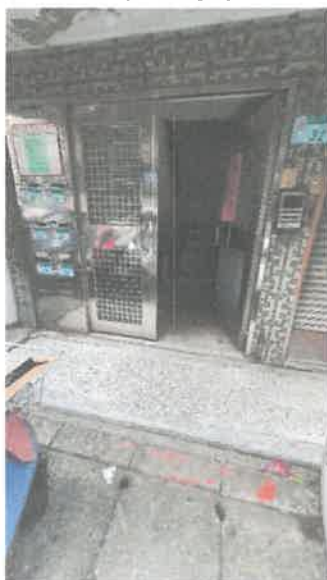
現況：2(2)1F 本案避難層出入口平台深度86、高差7公分未設坡道。

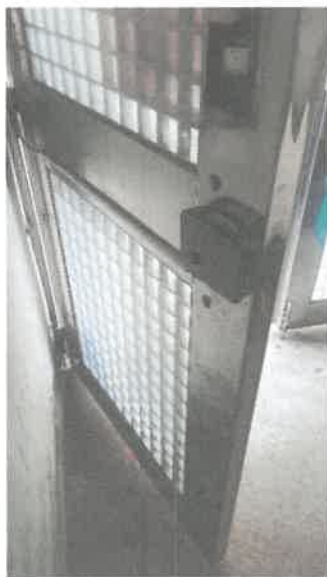
現況：3(7)1F 避難層出入口內側未設門把。

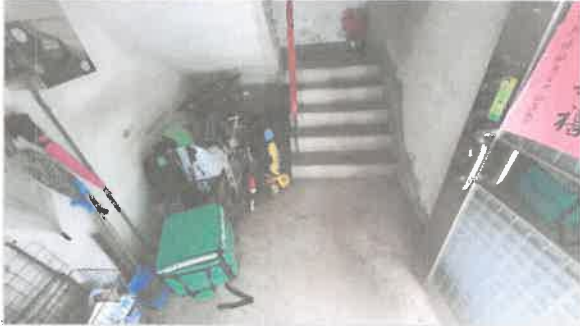
現況：7(1)1F 本案地上4層地下1層，無升降設備，1~4樓新設樓梯附掛式升降座椅。

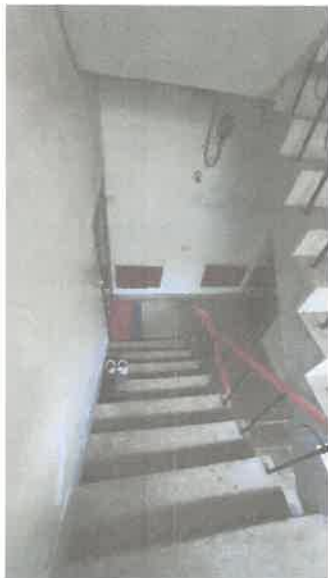
現況：7(1)2F 本案地上4層地下1層，無升降設備，1~4樓新設樓梯附掛式升降座椅。

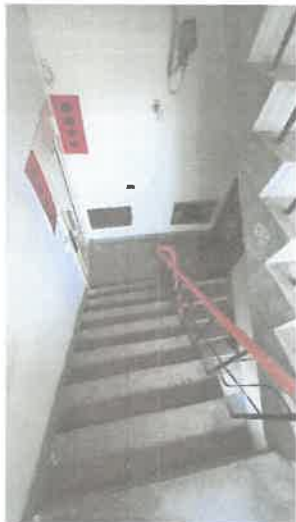
現況：7(1)3F 本案地上4層地下1層，無升降設備，1~4樓新設樓梯附掛式升降座椅。

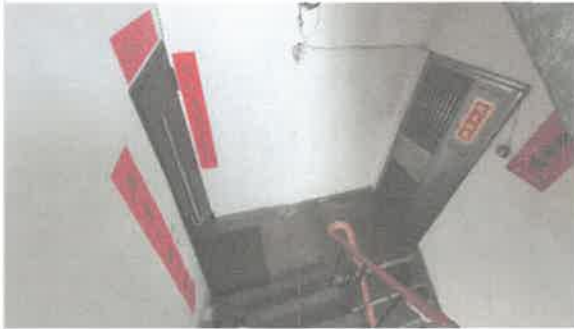
現況：7(1)4F 本案地上4層地下1層，無升降設備，1~4樓新設樓梯附掛式升降座椅。

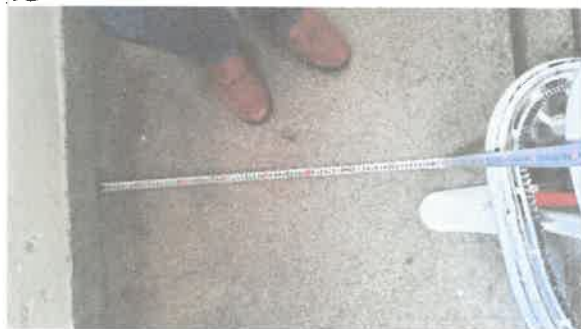
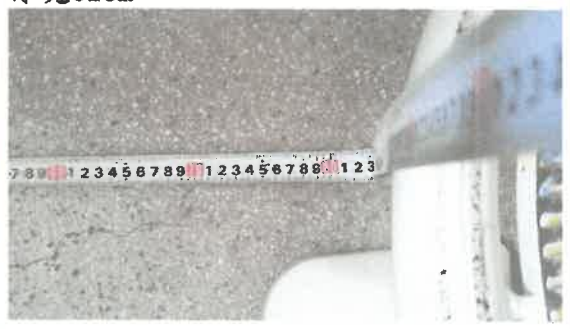
改善計畫及竣工成果：2、3F 中間平台淨寬 82cm。

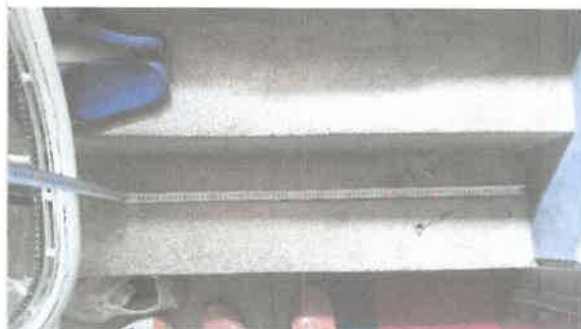
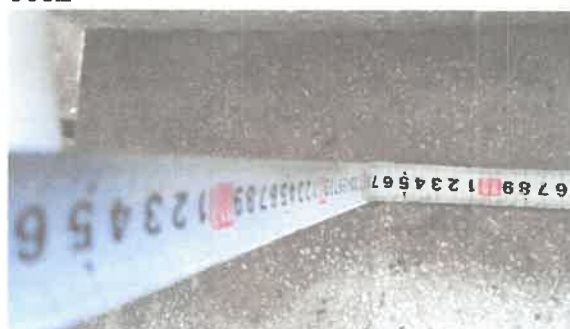
改善計畫及竣工成果：2F 向上樓梯淨寬 86cm。

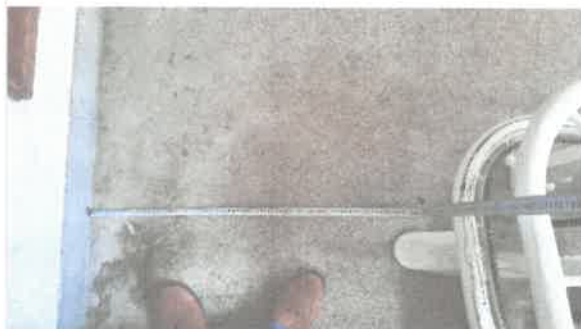
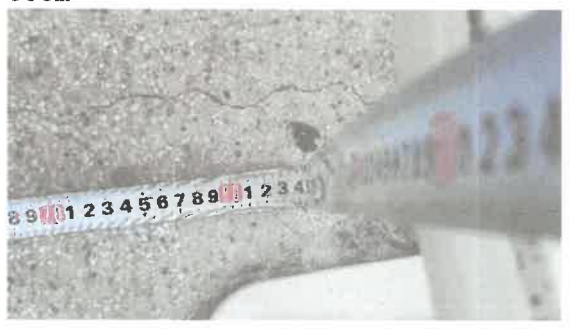
改善計畫及竣工成果：2F 樓梯平台淨寬 83cm。

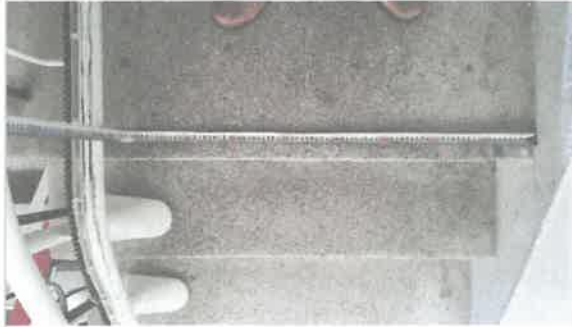
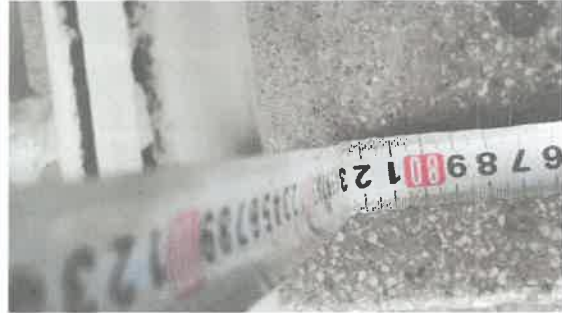
改善計畫及竣工成果：2F 向下樓梯淨寬 82.5cm。

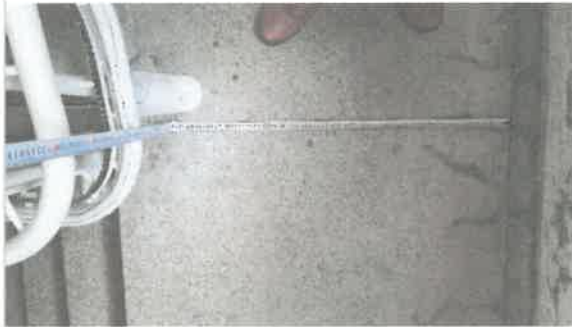
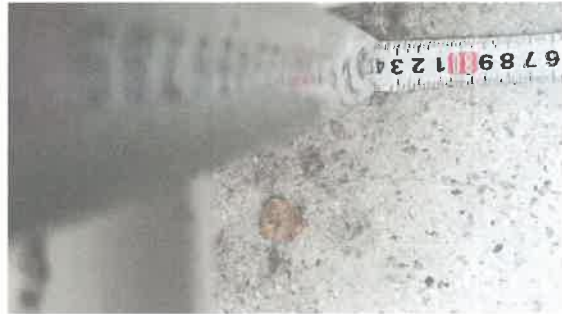
改善計畫及竣工成果：1、2F 中間平台(1-2/3)淨寬84cm。

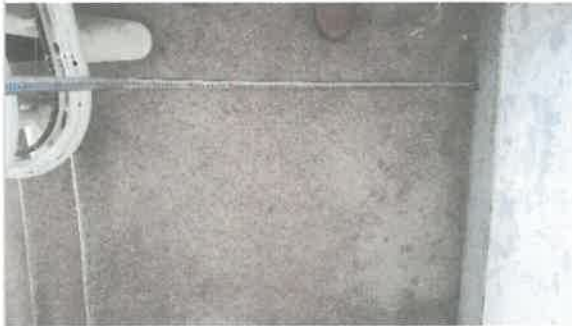
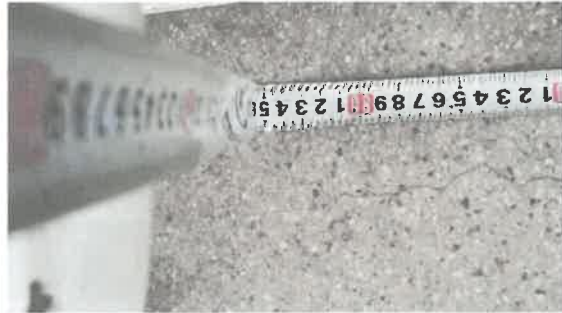
改善計畫及竣工成果：1、2F 中間平台(1-1/3)淨寬85cm。

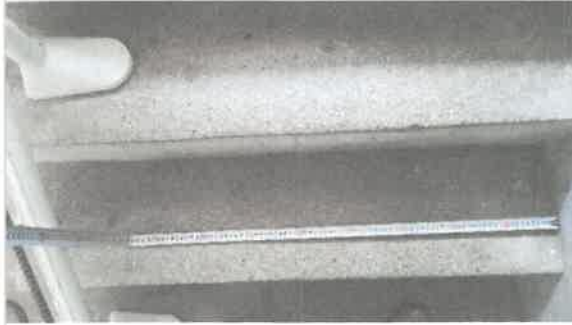
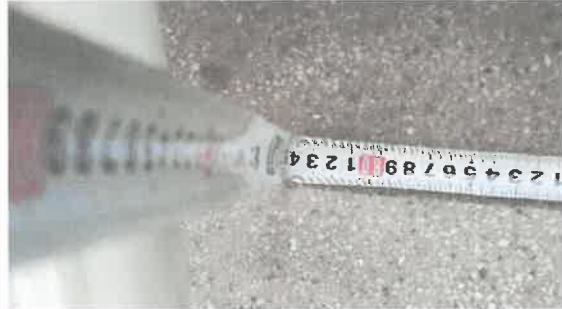
改善計畫及竣工成果：1、2F 中間平台(1-1/3)向上樓梯淨寬84cm。

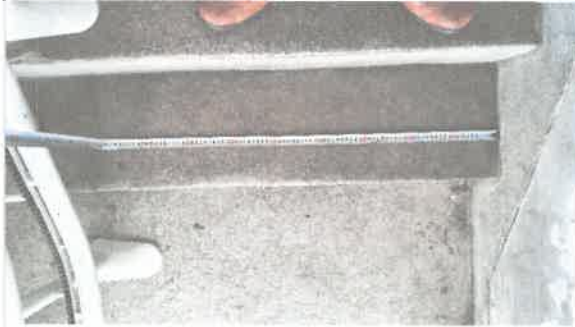
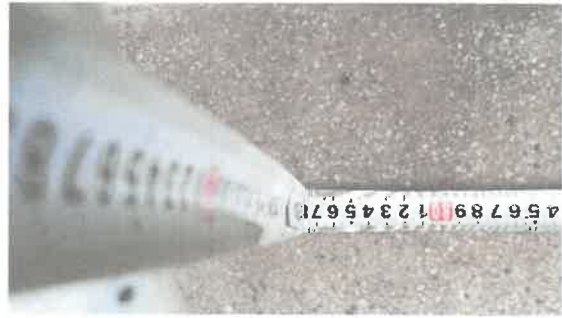
改善計畫及竣工成果：1F 向上樓梯淨寬 87cm。

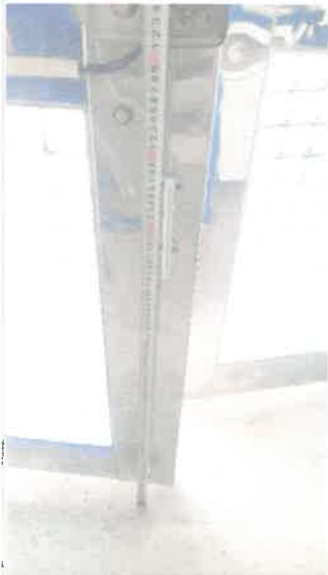
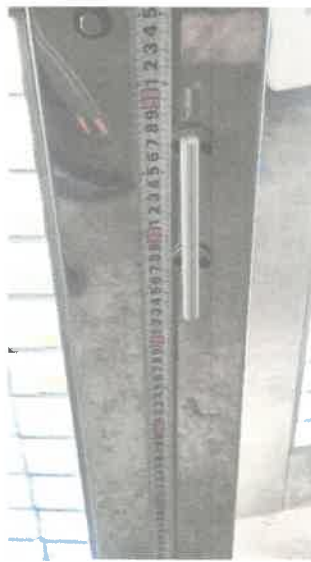
改善計畫及竣工成果：內側門把新作，中心高度80cm。

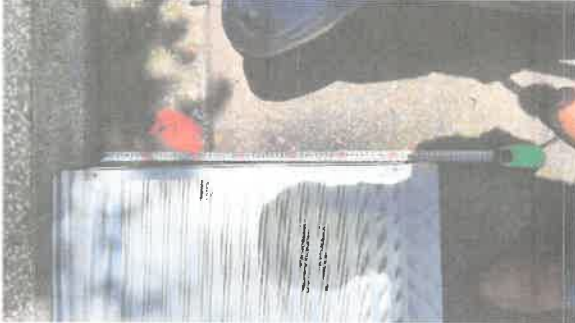
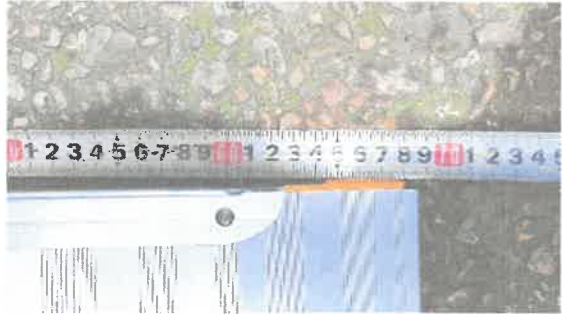
改善計畫及竣工成果：活動式斜坡板水平長度63以上(高差7公分，坡度1/9)。

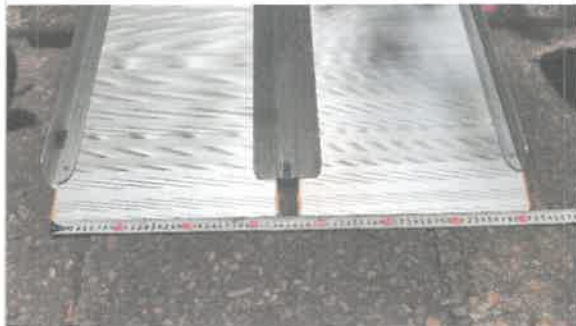
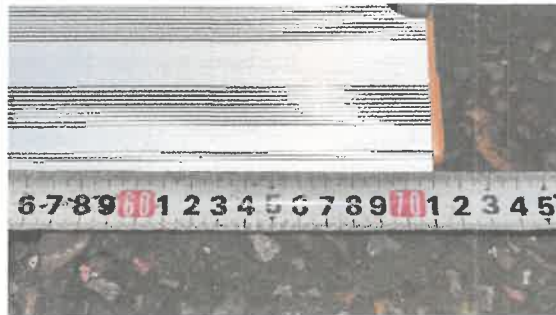
改善計畫及竣工成果：活動式斜坡板寬度70cm。

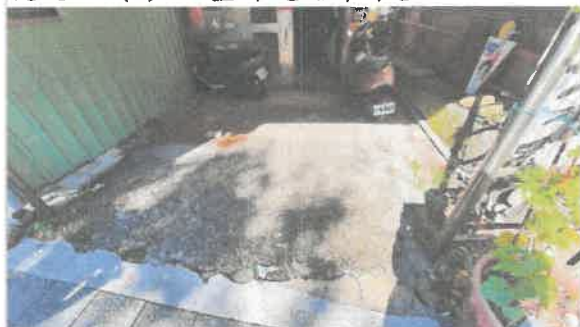
| 改善項目 | 現況說明 |
|---|---|
| 1 室外通路 | 室外通路未平整。 |

現況：1(2)1F 室外通路未平整。

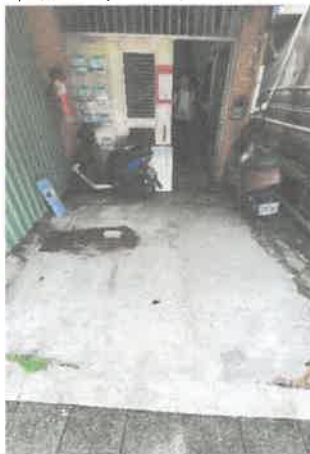
改善計畫及竣工成果：地面應平整而未平整，表面打毛，水泥砂漿平整。

| 申請部分(申請單位提供) | | | 核定補助部分(業務單位) | | | | | | | | |
|---|---|---|---|---|---|---|---|---|---|---|---|
| | 改善方式 | 水泥砂漿整平 | - | - | - | - | - | | | | |

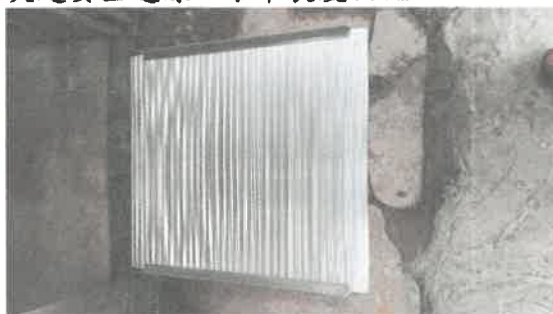
改善計畫及竣工成果：本案高差7公分，設活動斜坡板 W70、L75、S1/9，兩側設突起安全邊緣，水平長度63cm。

| 申請部分(申請單位提供) | | | 核定補助部分(業務單位) | | | | | | | | |
|---|---|---|---|---|---|---|---|---|---|---|---|
| | 改善方式 | 新設單片活動式斜坡板70x75cm<br>・坡度1/9內 | - | - | - | - | - | | | | |

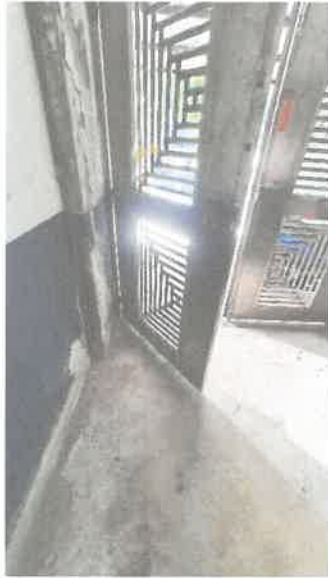
| 改善項目 | 現況說明 |
|---|---|
| 3 避難層出入口 | 未設出入口平台。<br>內側未設門把。 |

現況：3(7)1F 避難層出入口內側未設門把。

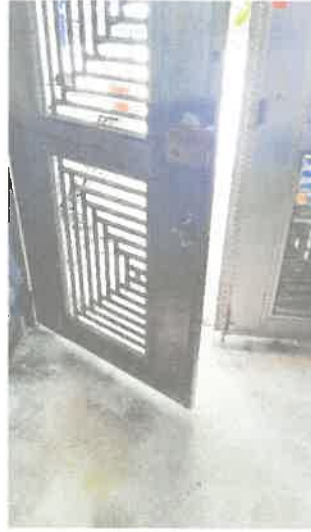
改善計畫及竣工成果：避難層出入口內側未設門把，內側門把新作，中心高度80公分。

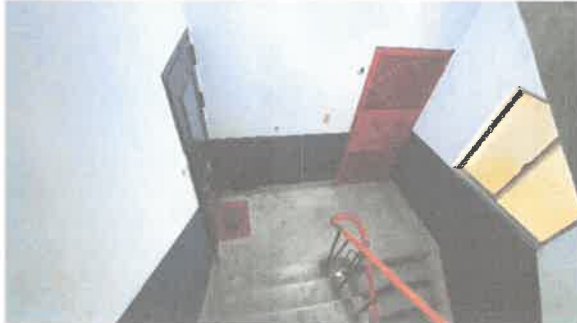
現況：7(1)3F 建築物未設置升降設備僅設樓梯(3F)。

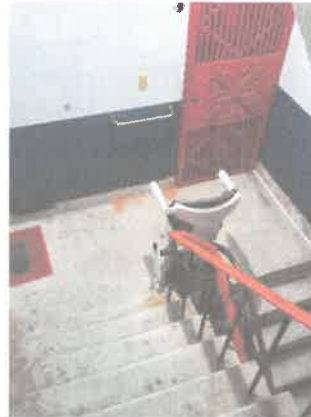
改善計畫及竣工成果：建築物未設置升降設備僅設樓梯，增設樓梯附掛式升降座椅。

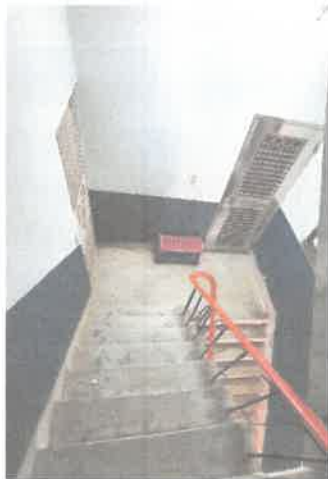
現況：7(1)2F 建築物未設置升降設備僅設樓梯(2F)。

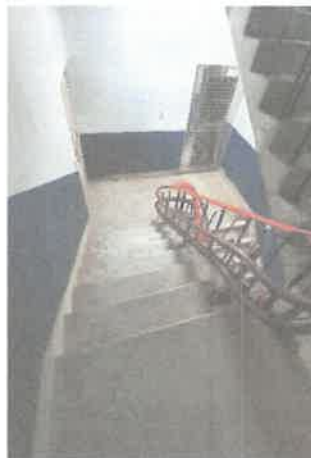
改善計畫及竣工成果：建築物未設置升降設備僅設樓梯，增設樓梯附掛式升降座椅。

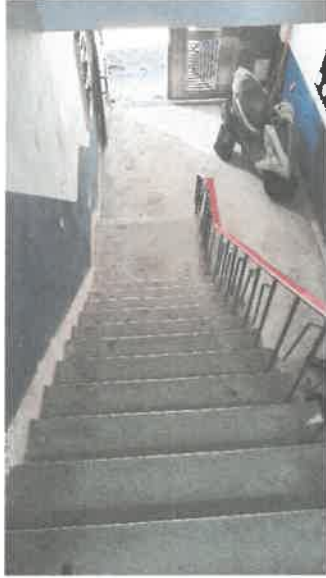
現況：7(1)1F 建築物未設置升降設備僅設樓梯(1F)。

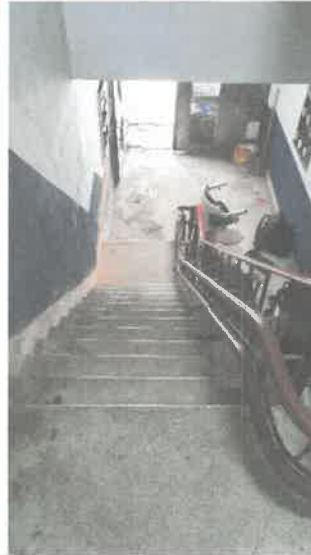
改善計畫及竣工成果：建築物未設置升降設備僅設樓梯，增設樓梯附掛式升降座椅。

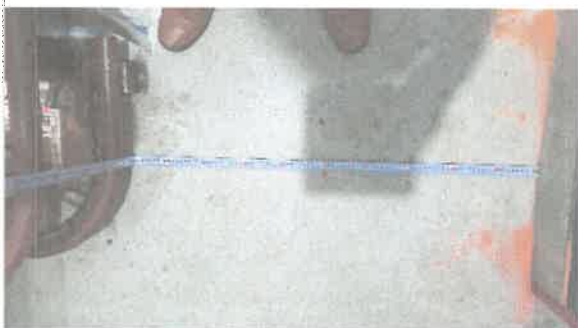
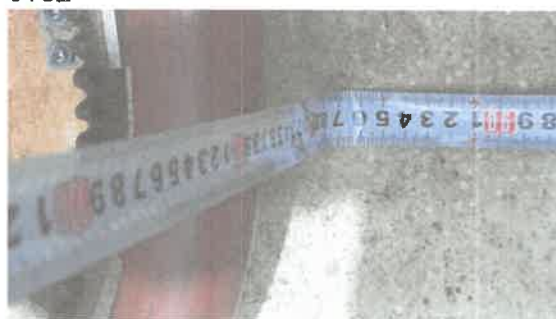
改善計畫及竣工成果：3F 樓梯平台淨寬97cm。

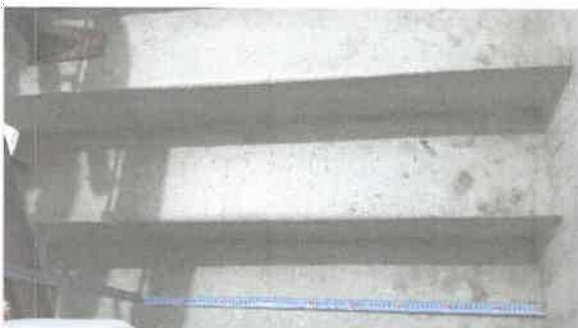
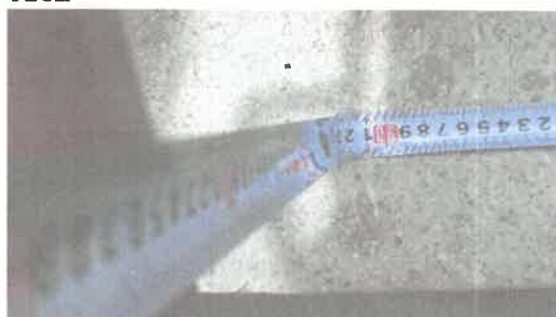
改善計畫及竣工成果：3F 向下樓梯淨寬92cm。

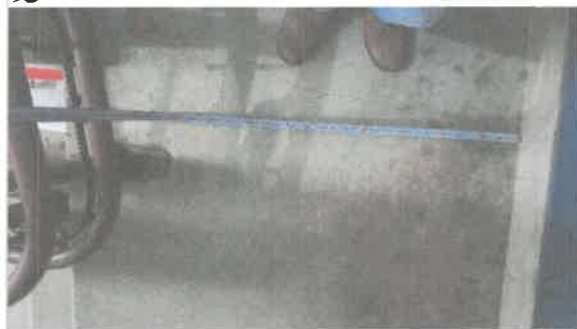
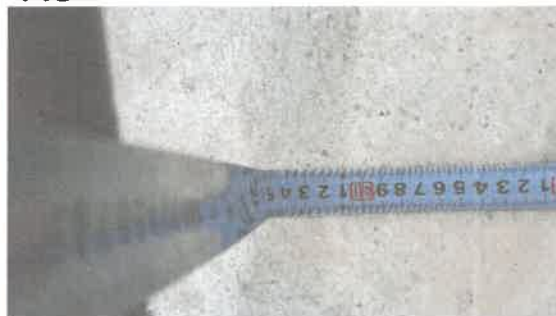
改善計畫及竣工成果：2、3F 中間平台淨寬94cm。

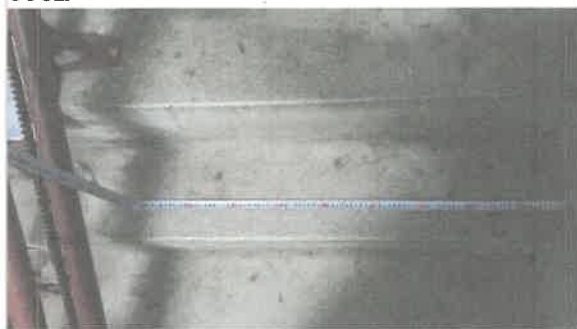
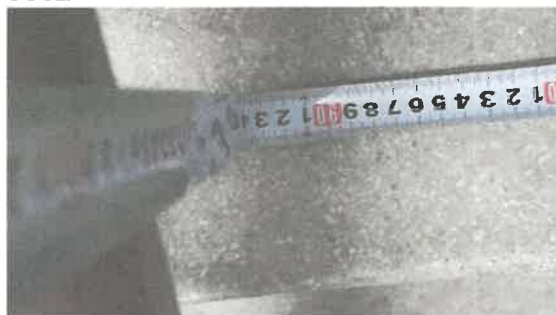
改善計畫及竣工成果：2F 向上樓梯淨寬93cm。

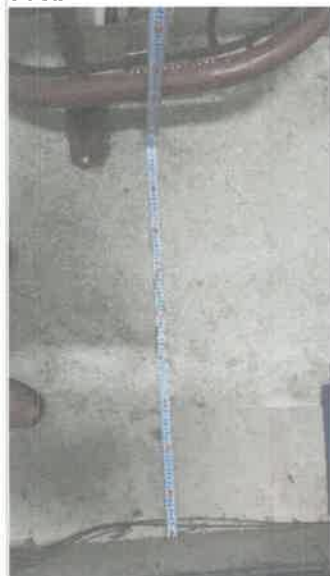
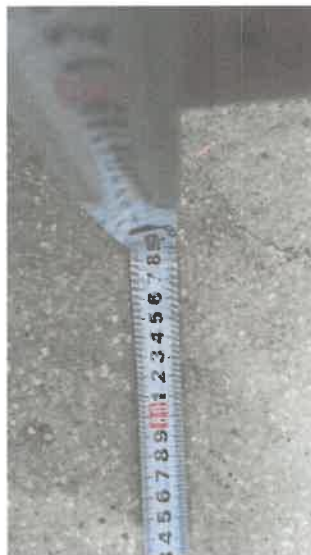
改善計畫及竣工成果：2F 樓梯平台淨寬88cm。

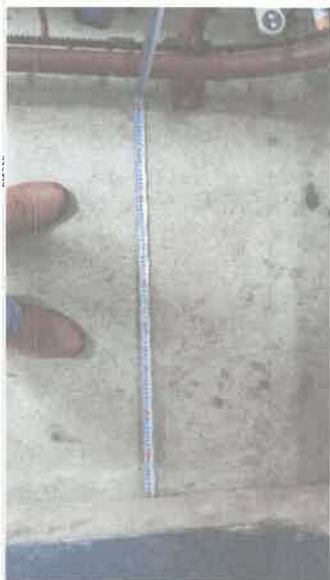
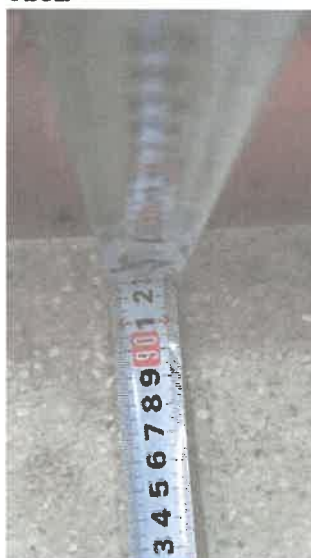
改善計畫及竣工成果：2F 向下樓梯淨寬 92cm。

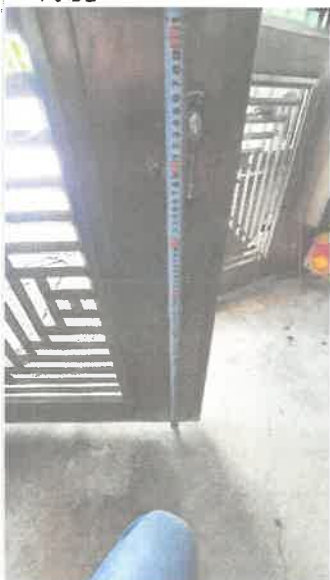
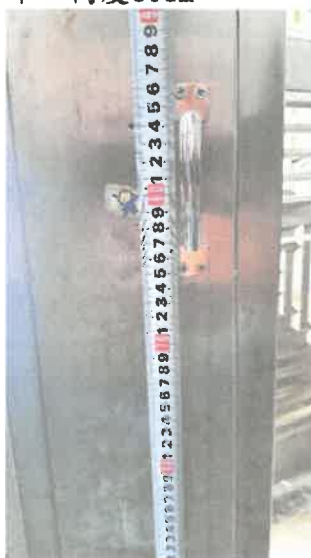
改善計畫及竣工成果：內側門把新作，中心高度80cm。

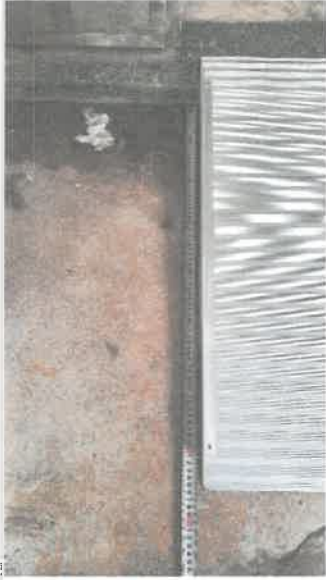
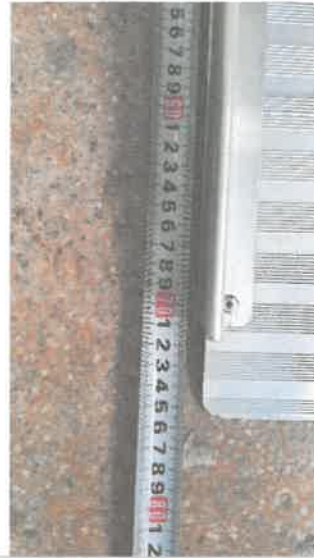
改善計畫及竣工成果：活動式斜坡板水平長度63以上(高差7公分，坡度1/9)。

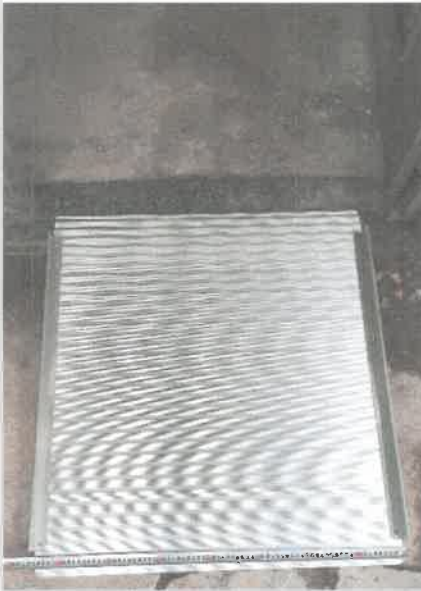
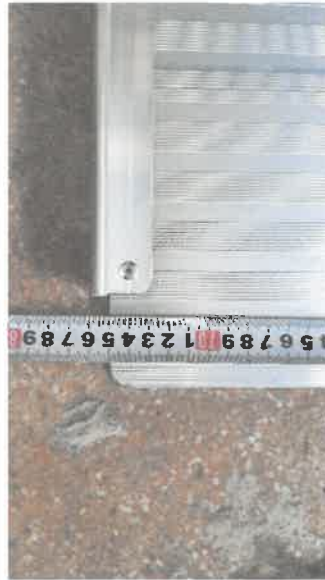
改善計畫及竣工成果：活動式斜坡板寬度70cm。

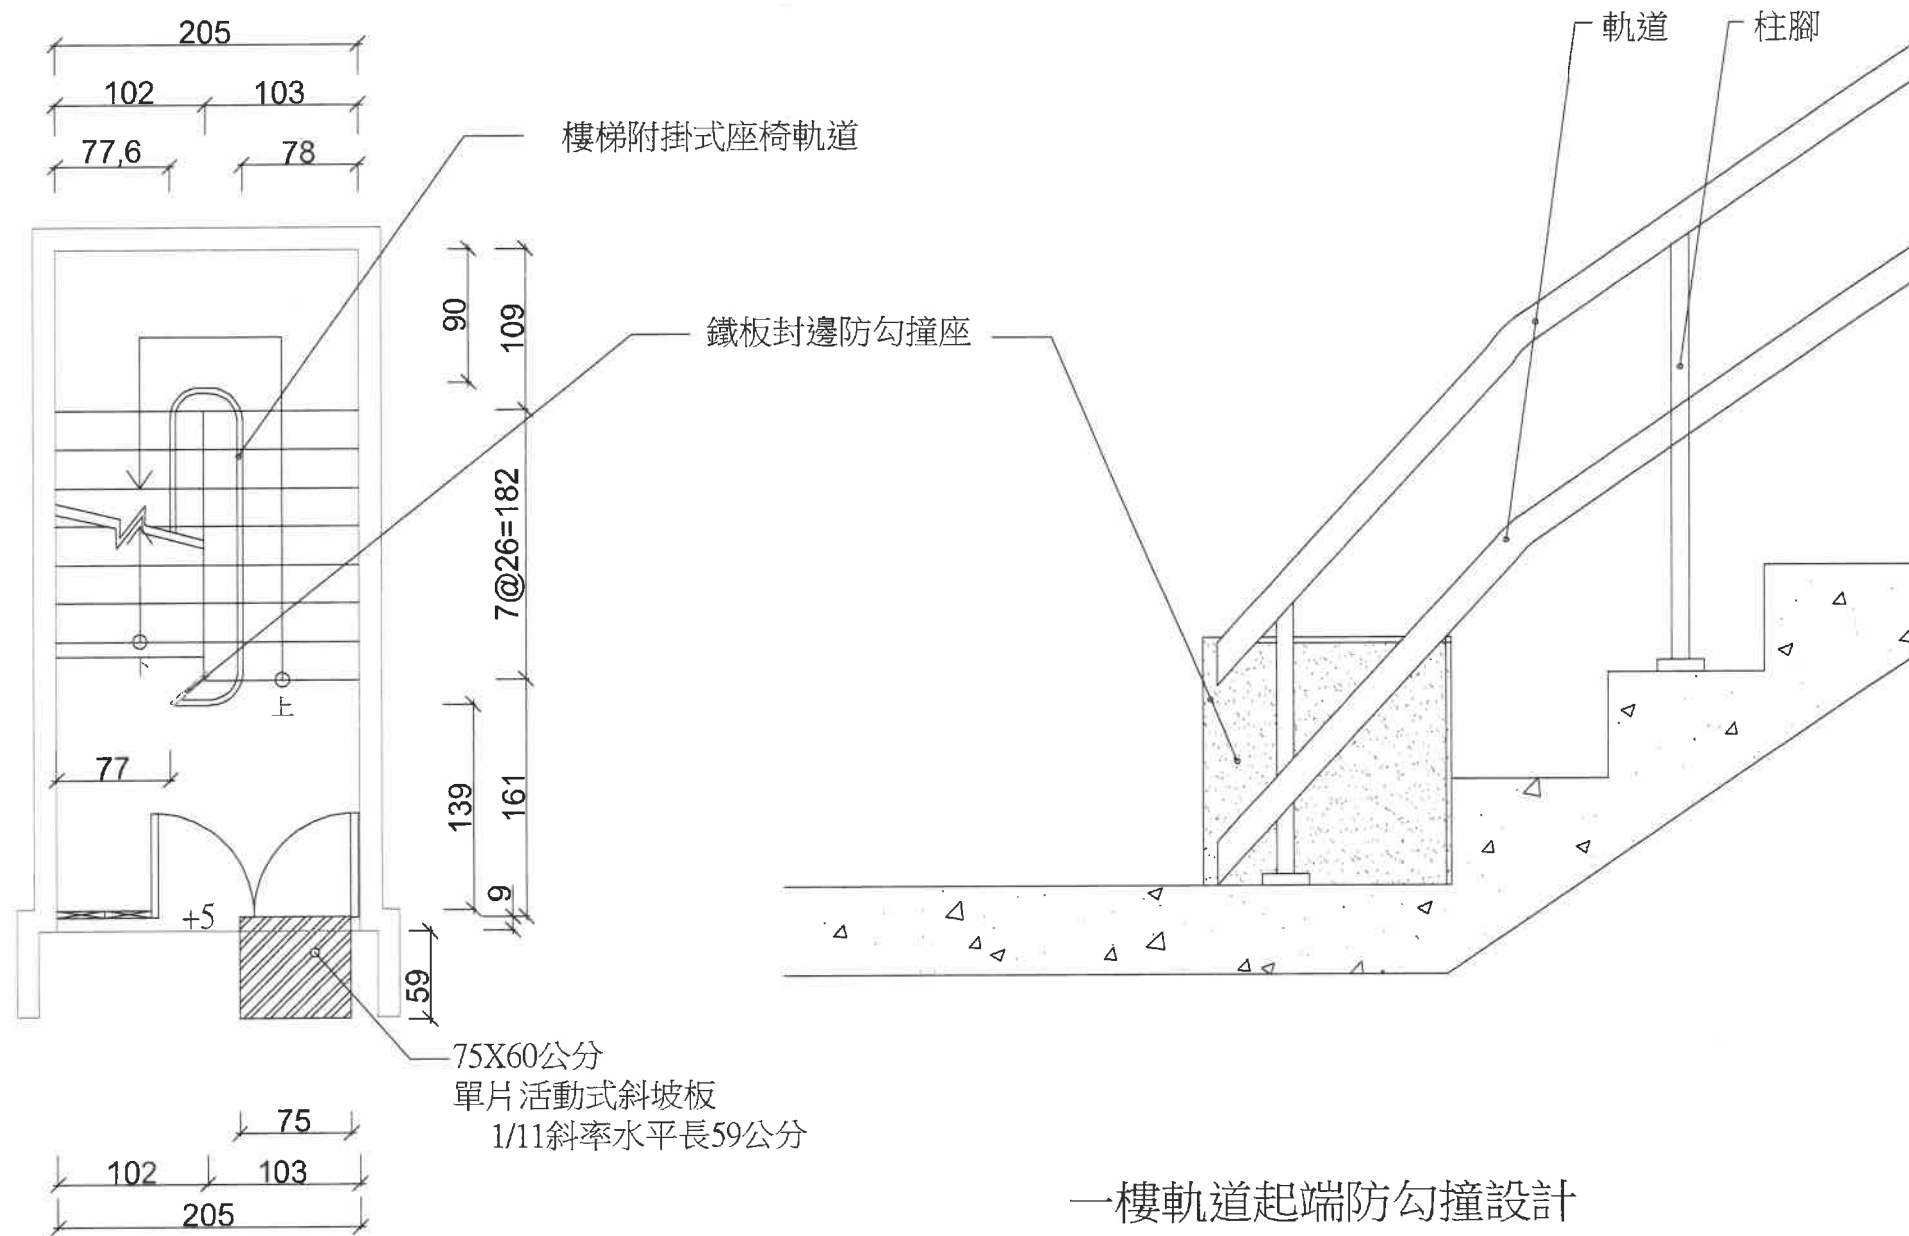
一樓 平面圖

改善方案:高低差5公分新設75X59公分活動式斜坡板改善  
未設置升降設備新設樓梯附掛式座椅1-4樓改善

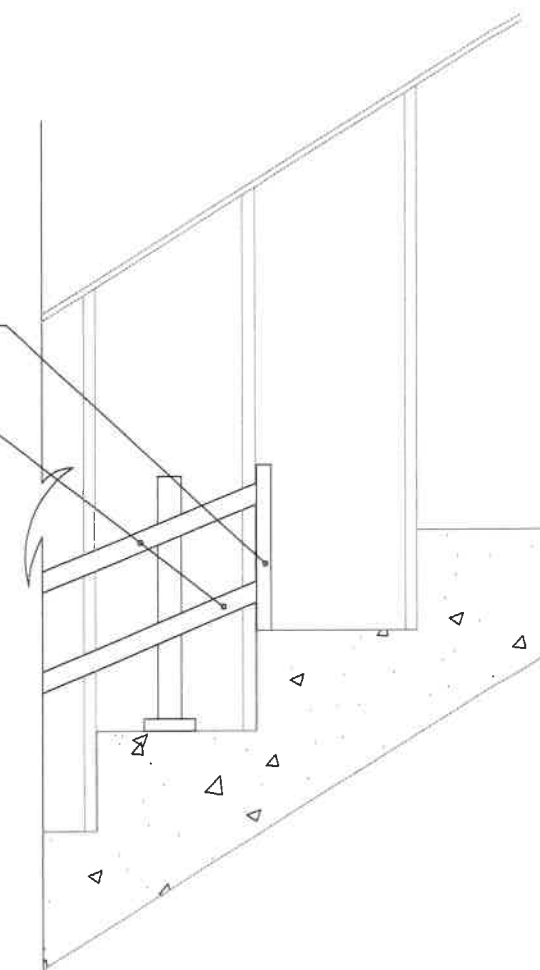
四樓軌道末端防勾撞設計

改善方案:新設樓梯附掛式座椅1-4樓

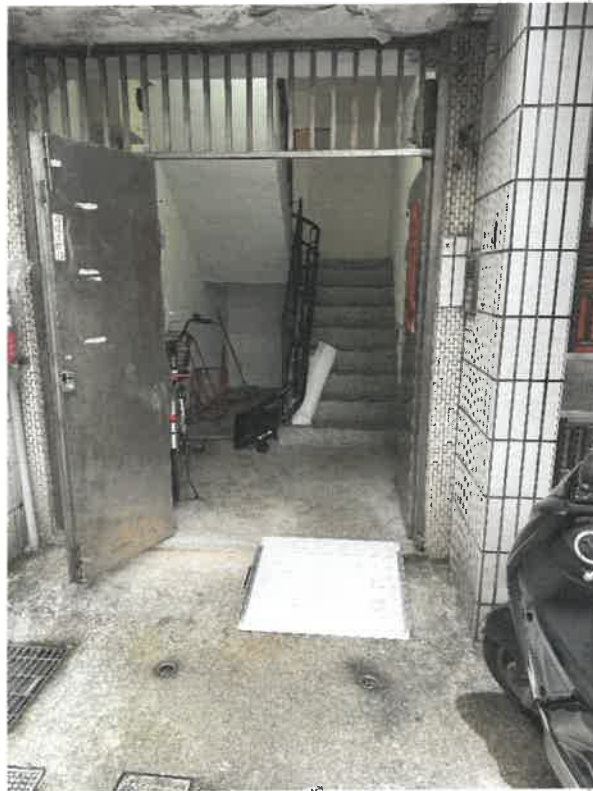
改善計畫及竣工成果：75X60公分鋁合金單片活動式斜坡板，水平長59公分，坡度1/11。

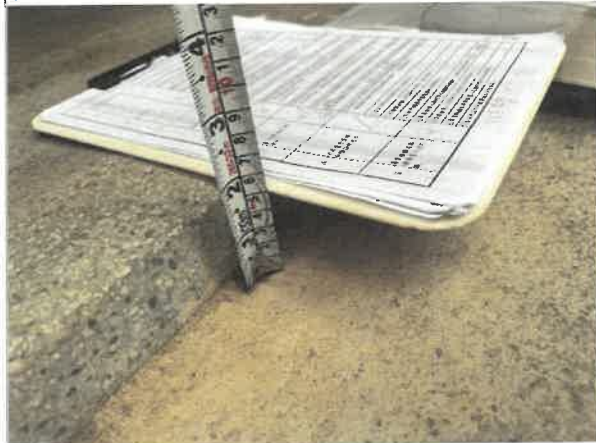
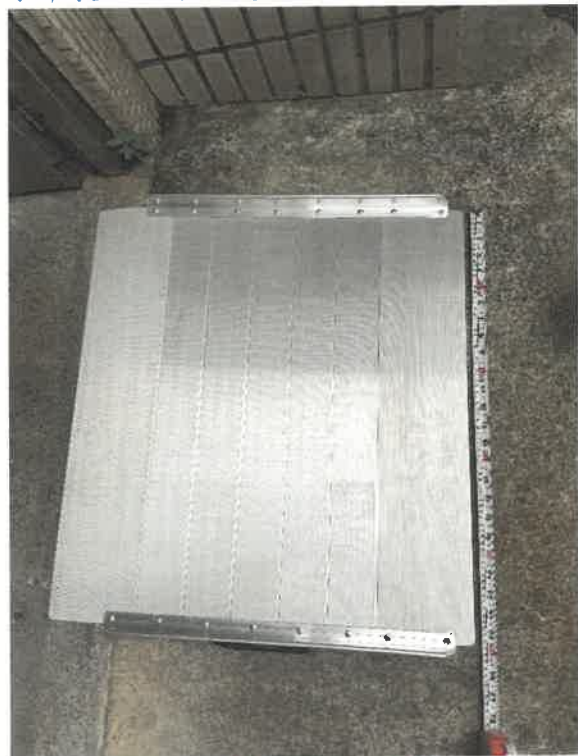
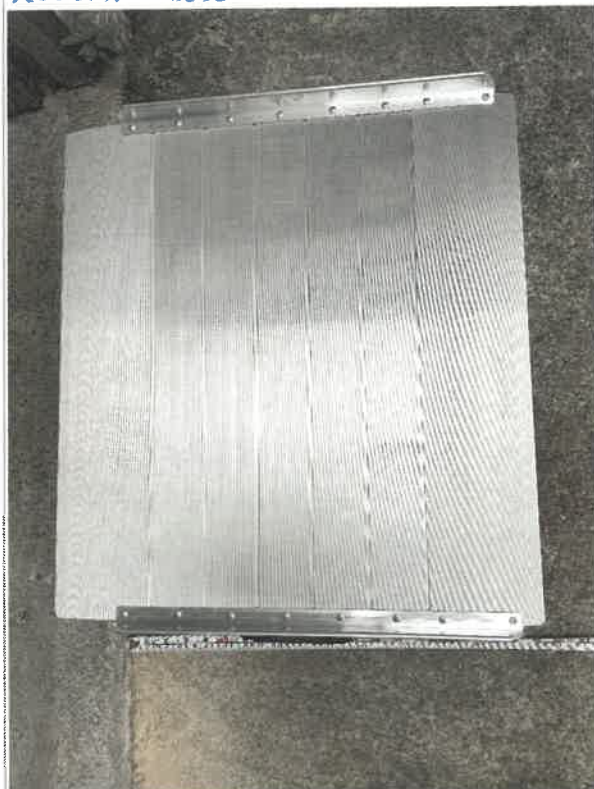
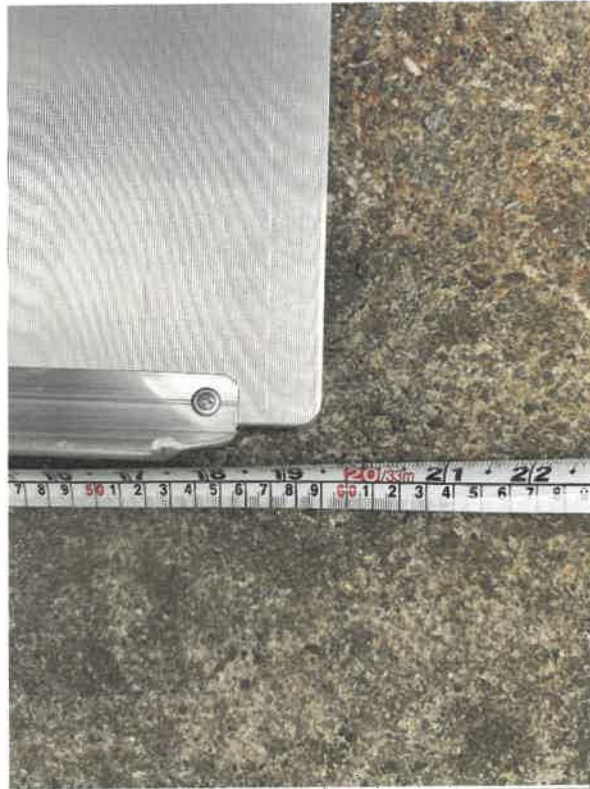
改善計畫及竣工成果：鋁合金單片活動式斜坡板，寬75公分，斜坡長60公分，水平長59公分，坡度1/11。

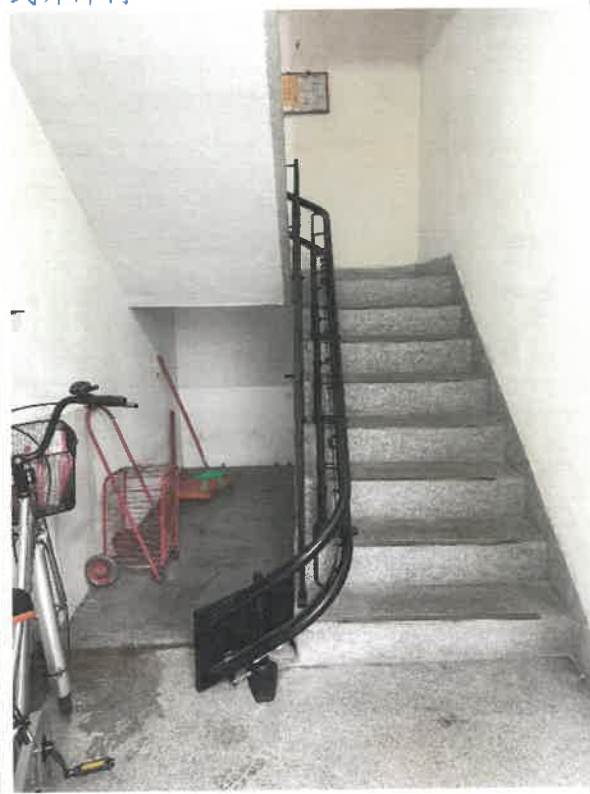
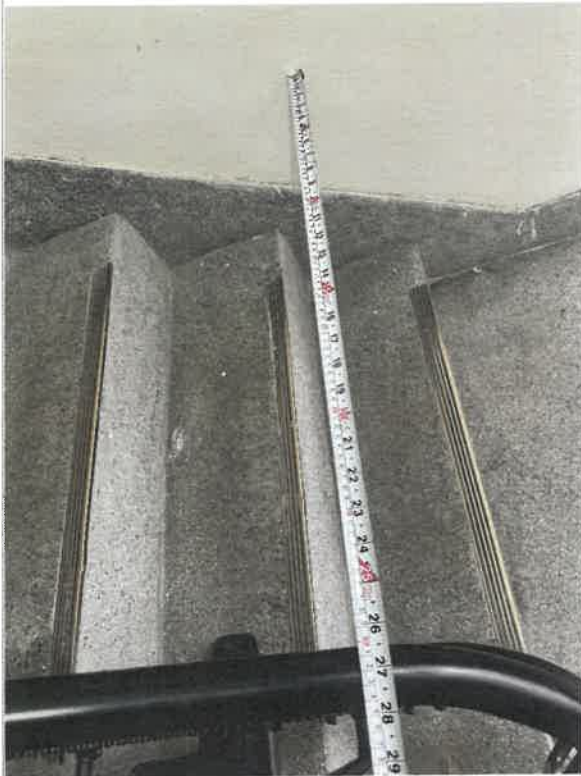
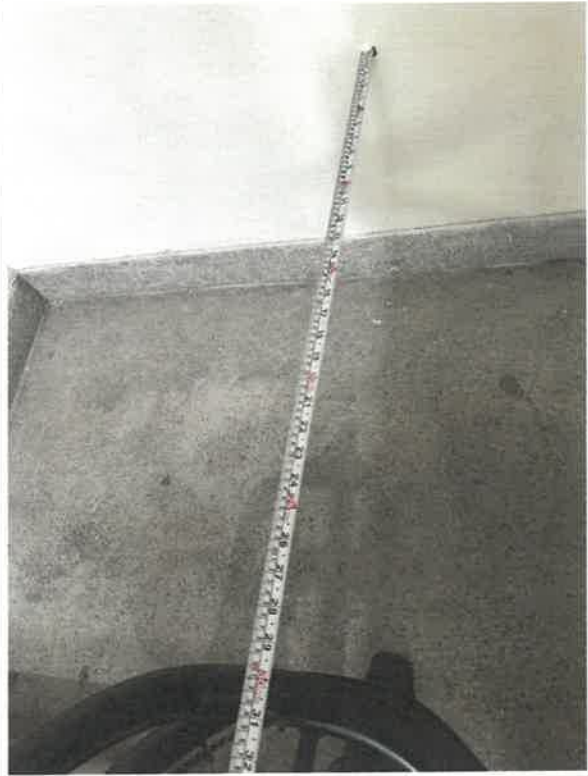
改善計畫及竣工成果：1樓新設樓梯附掛式升降椅

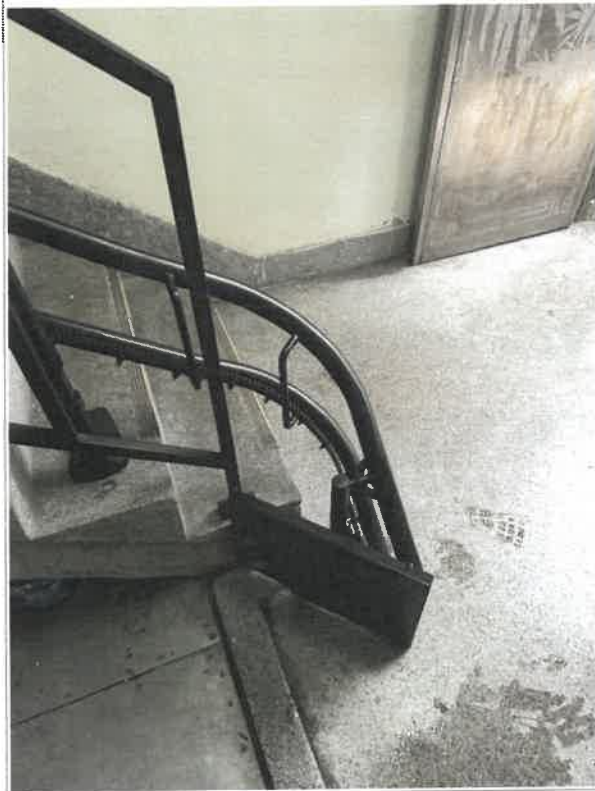
改善計畫及竣工成果：1樓防勾撞處理

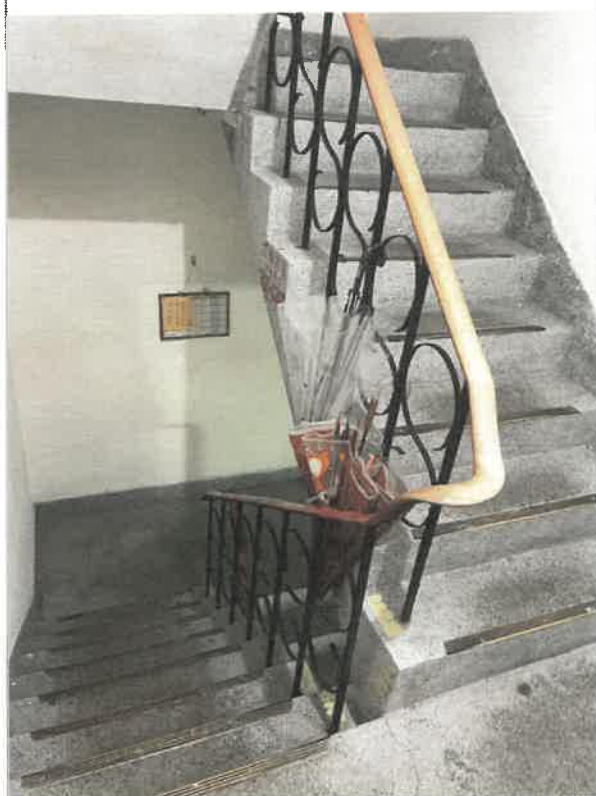
現況：2樓無升降設備

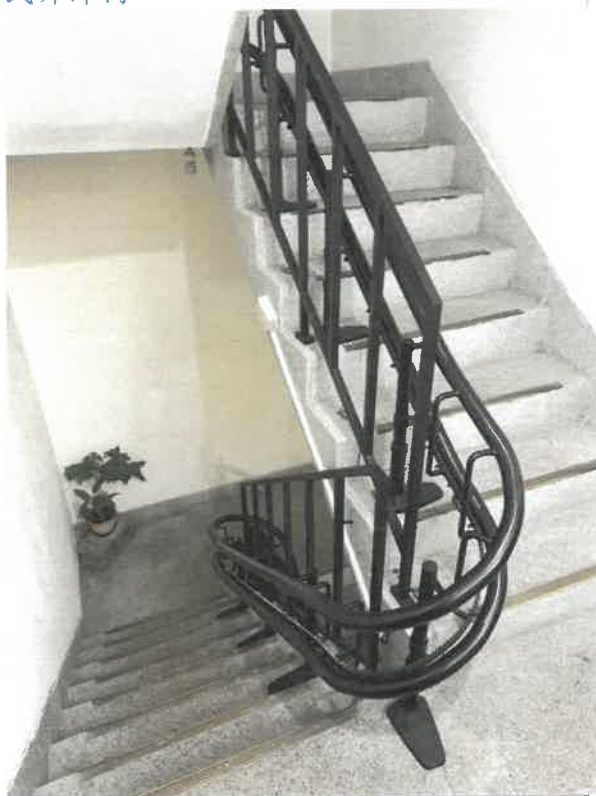
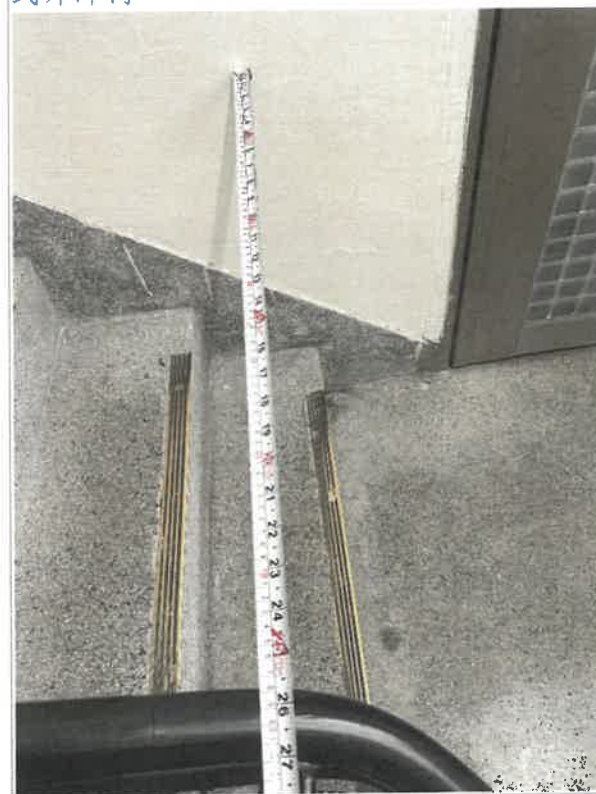
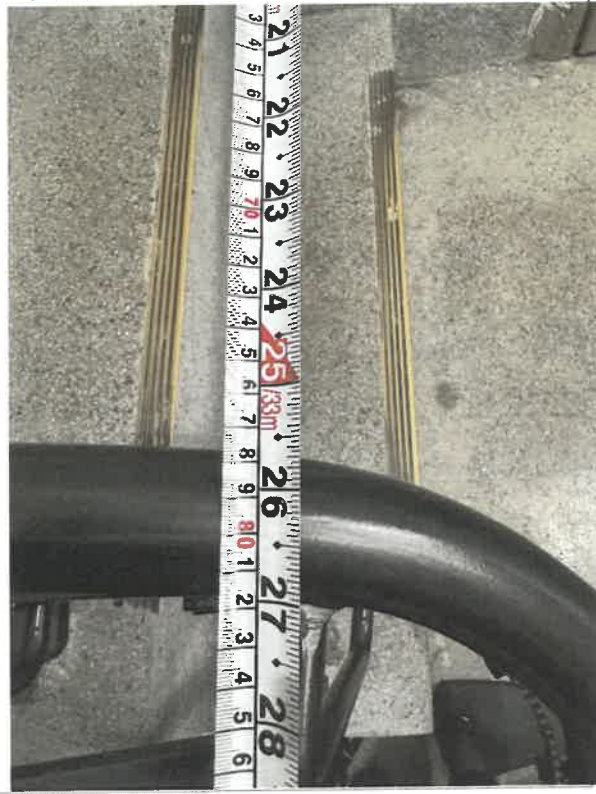
改善計畫及竣工成果：2樓新設樓梯附掛式升降椅
