案例1・鄭〇〇君

現況、改善計畫、竣工成果照片表

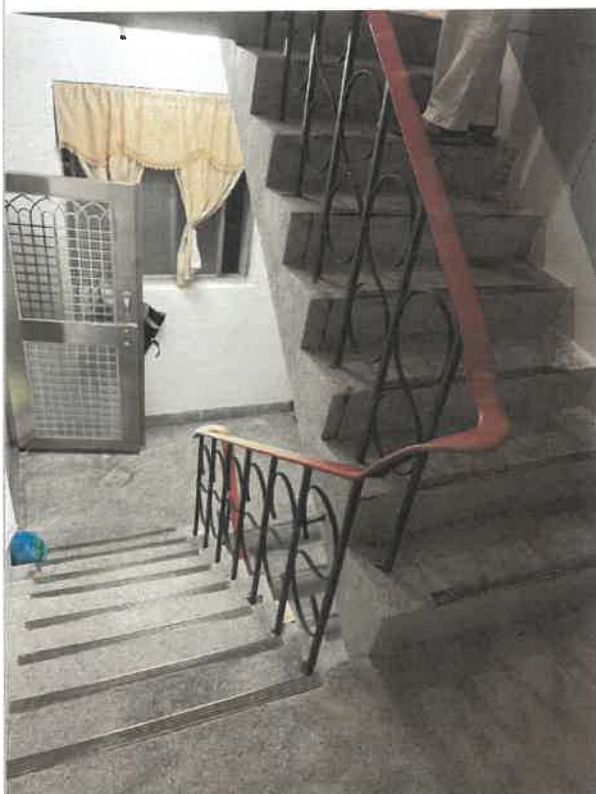
現況：3樓無升降設備

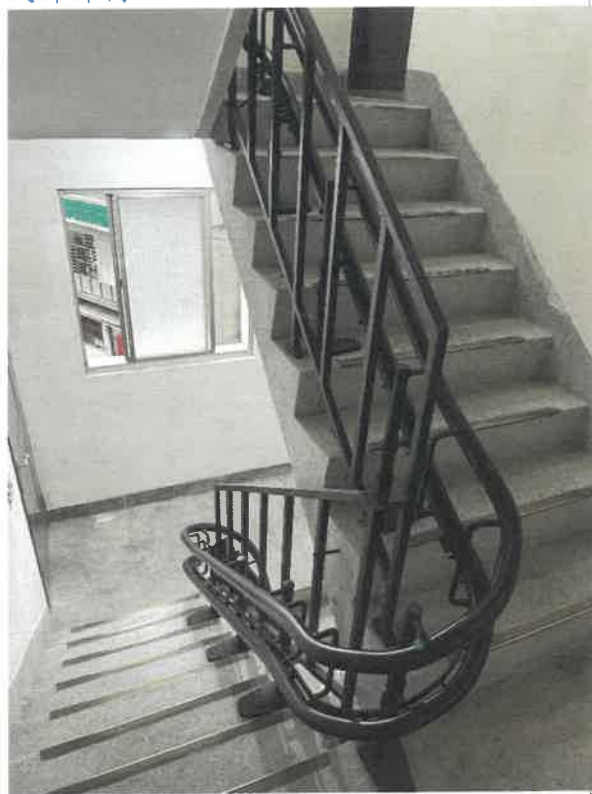
改善計畫及竣工成果：3樓新設樓梯附掛式升降椅

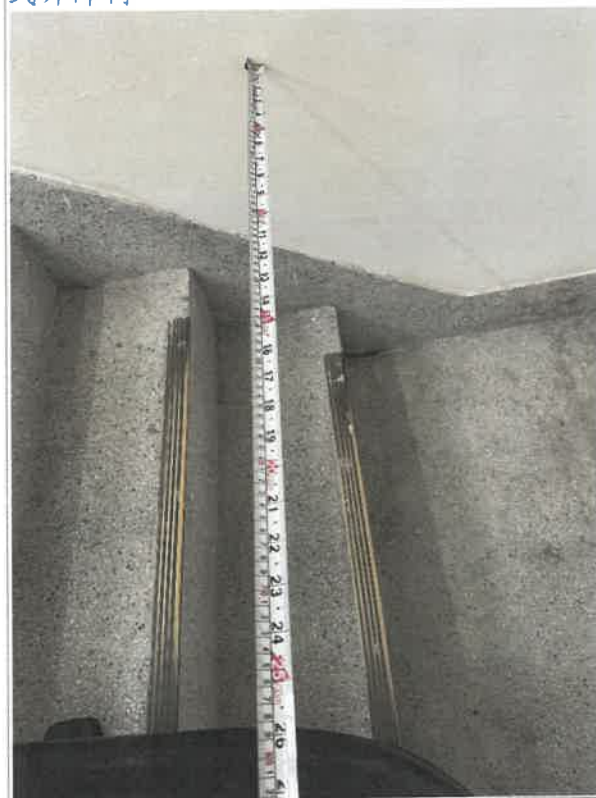
改善計畫及竣工成果：3樓新設樓梯附掛式升降椅

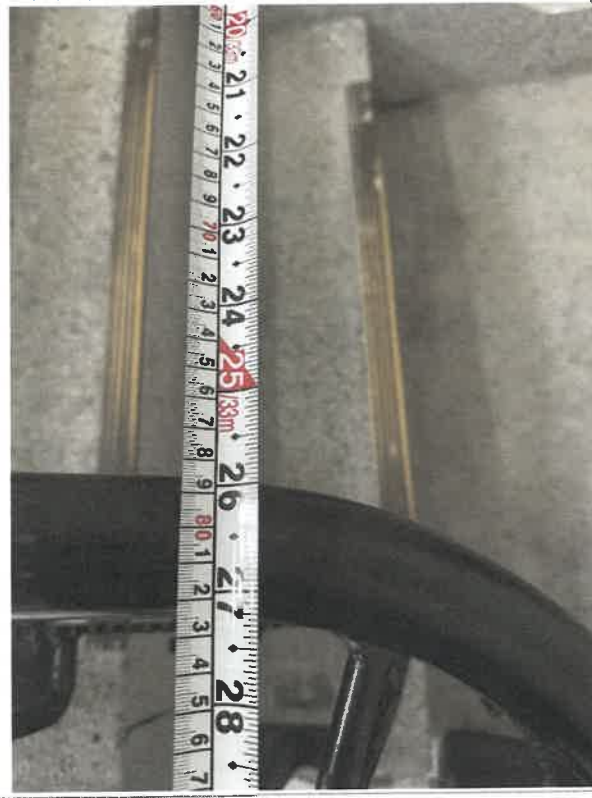
改善計畫及竣工成果：3樓新設樓梯附掛式升降椅

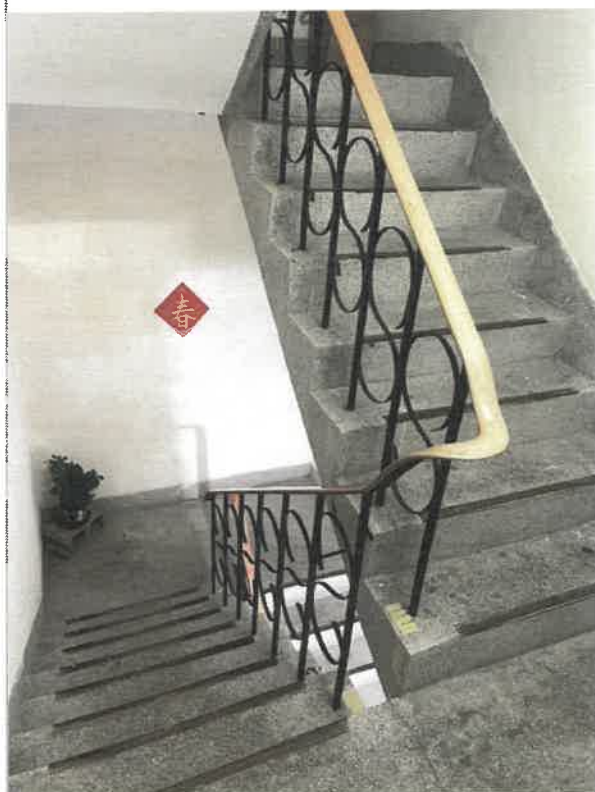
現況：4樓無升降設備

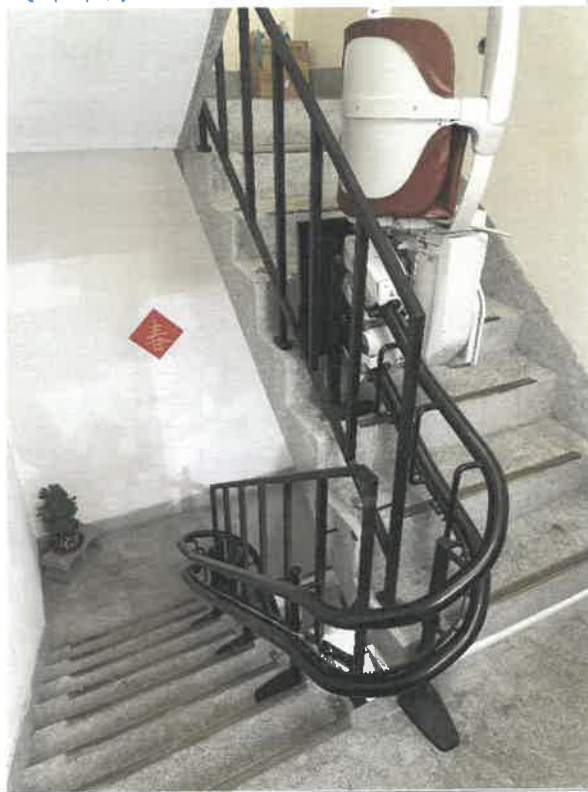
改善計畫及竣工成果：4樓新設樓梯附掛式升降椅

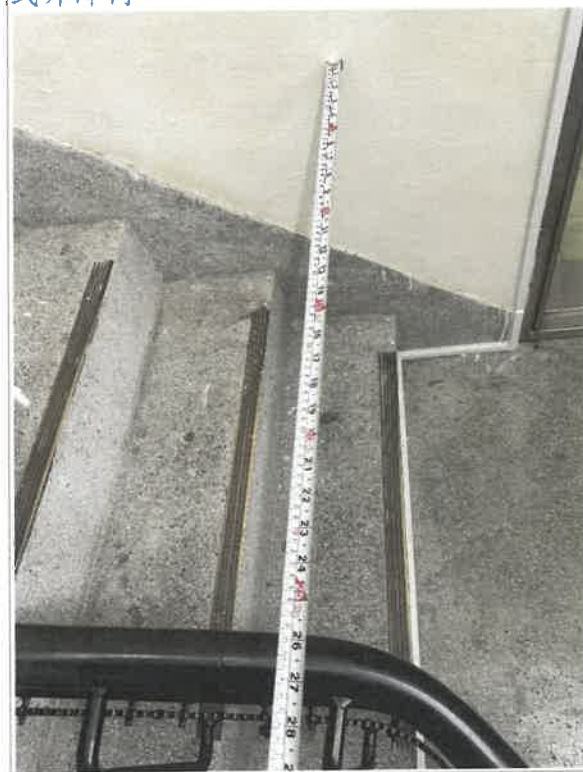
改善計畫及竣工成果：4樓新設樓梯附掛式升降椅

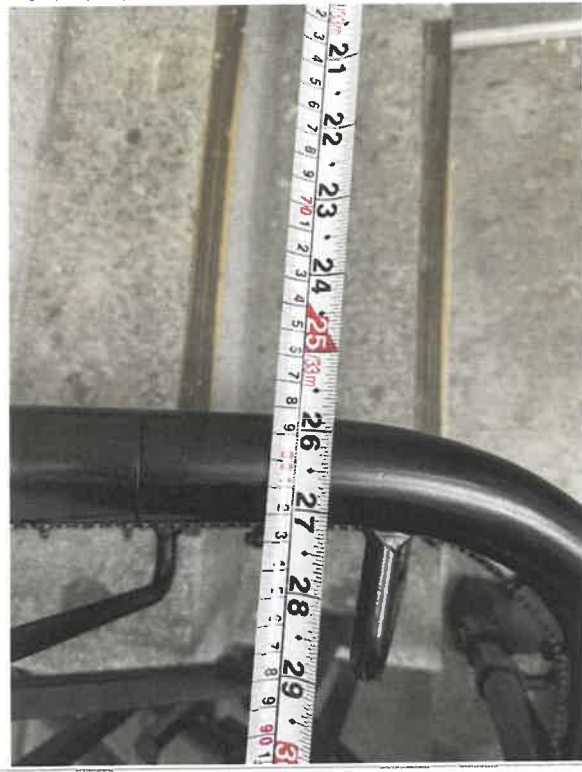
改善計畫及竣工成果：4樓新設樓梯附掛式升降椅

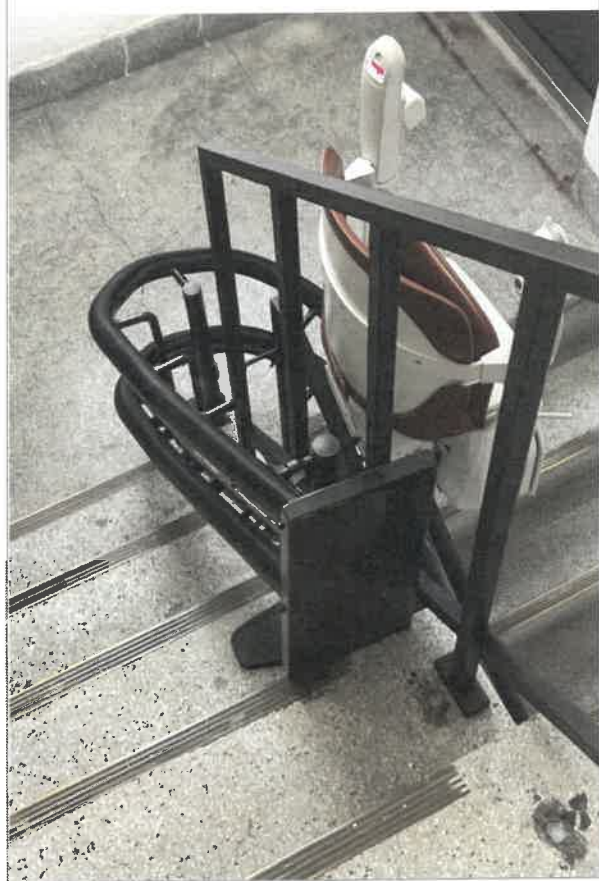
改善計畫及竣工成果：4樓防勾撞處理

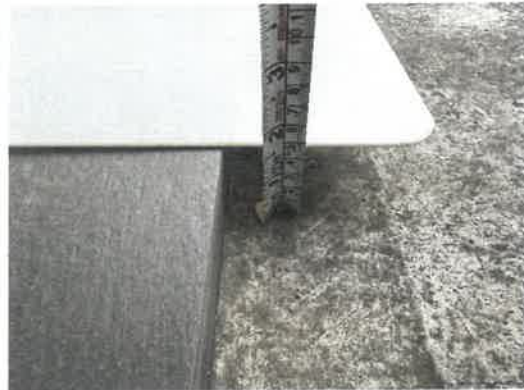
改善計畫及竣工成果：高低差5公分。

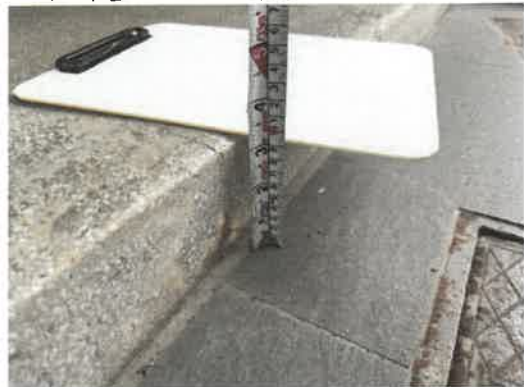
改善計畫及竣工成果：高低差9公分。

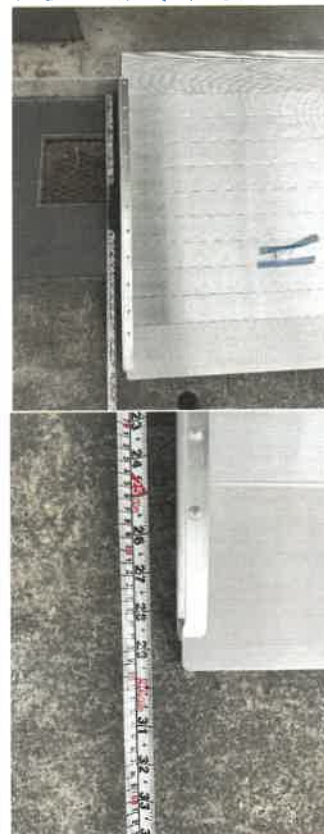
改善計畫及竣工成果：75X91公分單片鋁合金活動式斜坡板，水平長90公分。

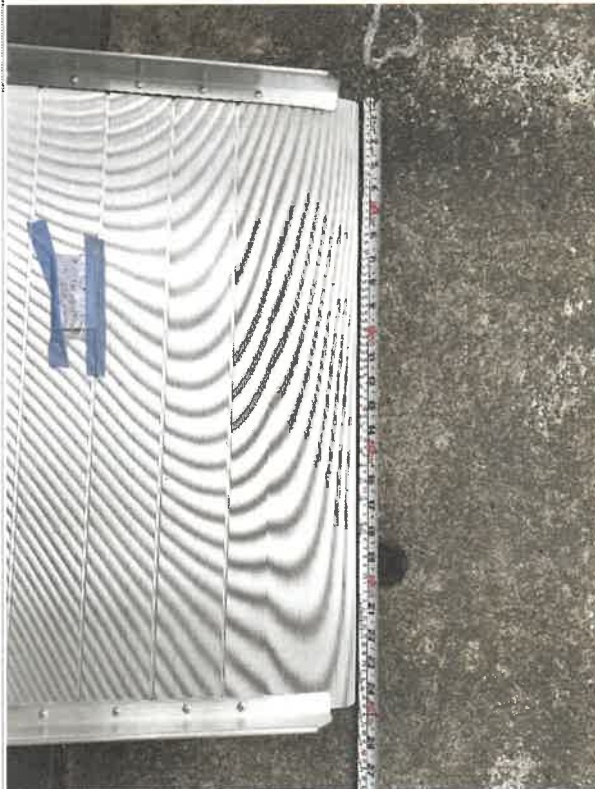
改善計畫及竣工成果：75X91公分單片鋁合金活動式斜坡板，寬長75公分。

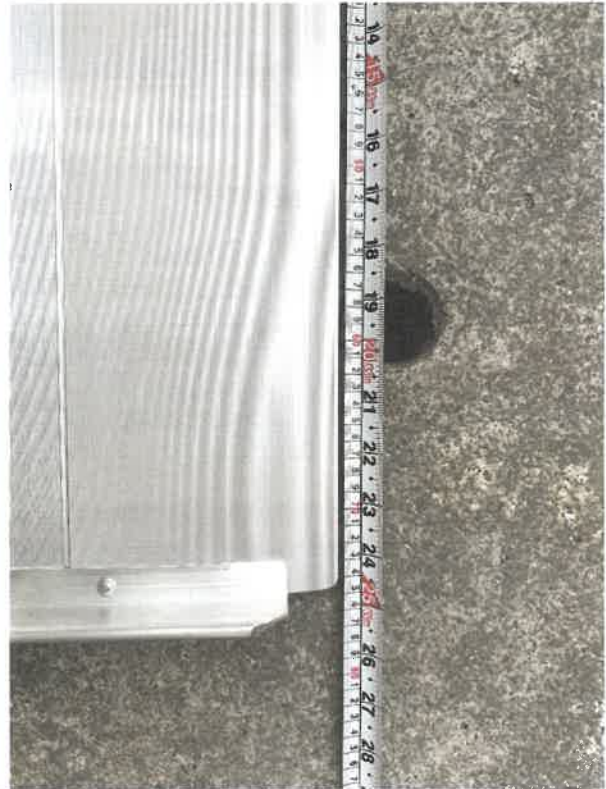
改善計畫及竣工成果：75X91公分單片鋁合金活動式斜坡板，寬長75公分。

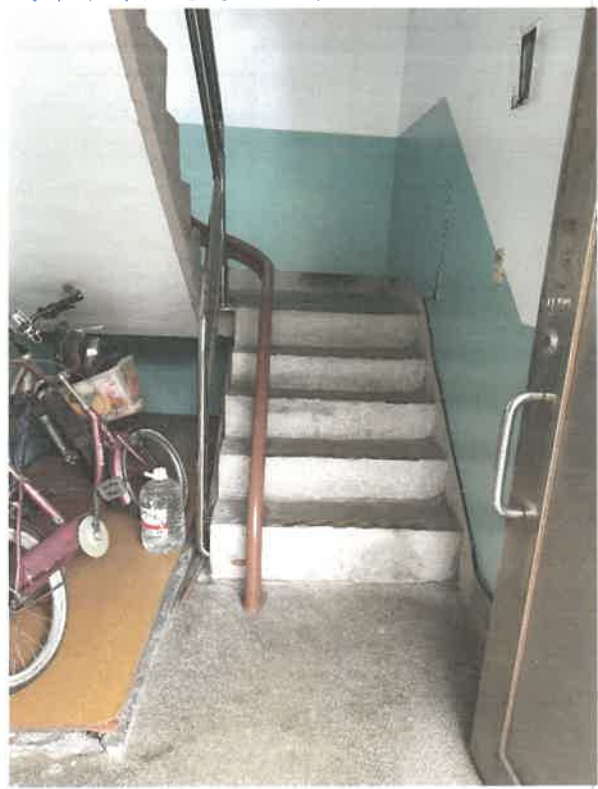
改善計畫及竣工成果：1樓新設樓梯附掛式升降椅軌道起點防勾撞

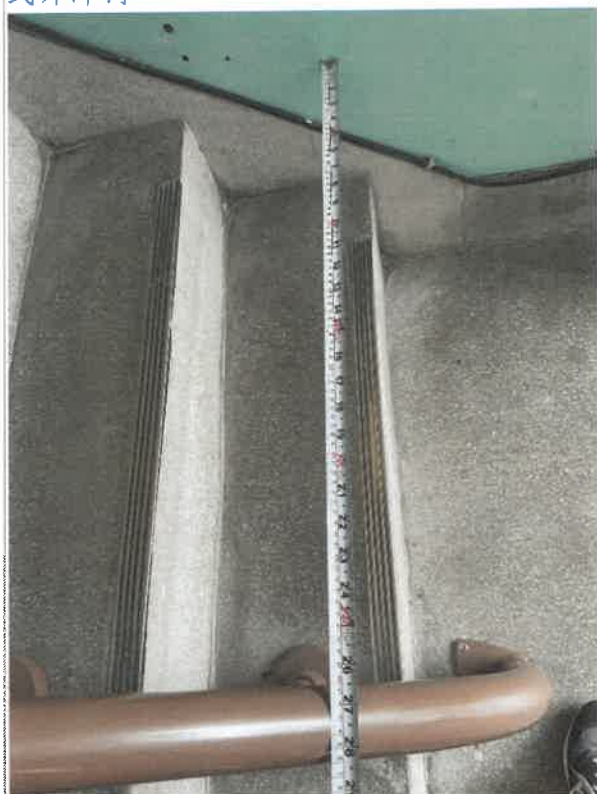
改善計畫及竣工成果：1樓新設樓梯附掛式升降椅

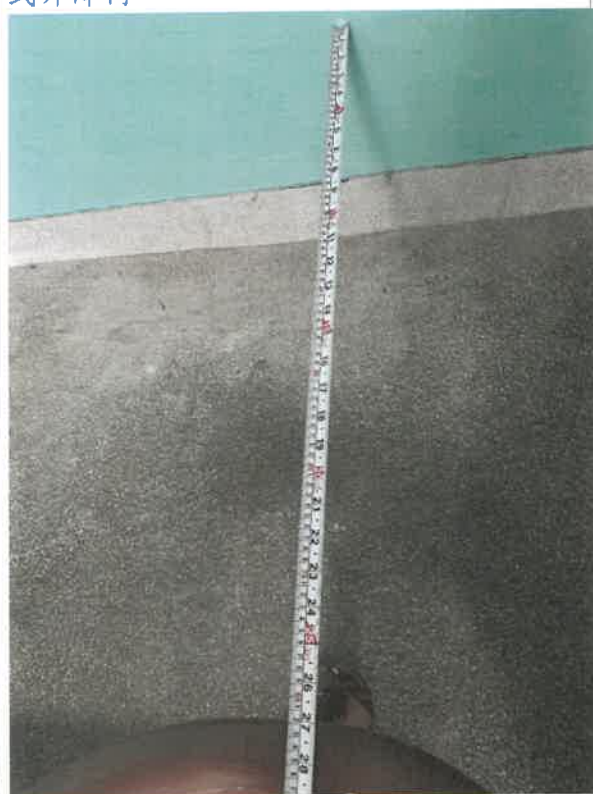
改善計畫及竣工成果：1樓新設樓梯附掛式升降椅

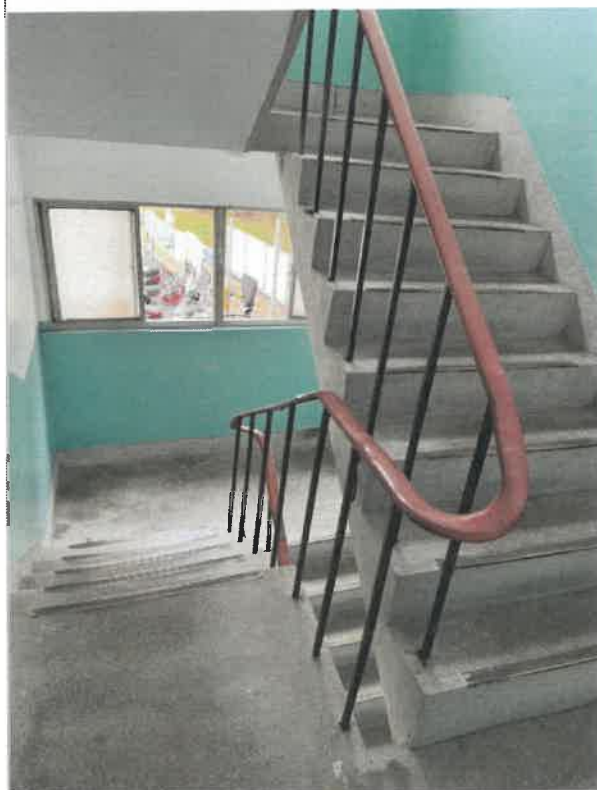
現況：2樓無升降設備

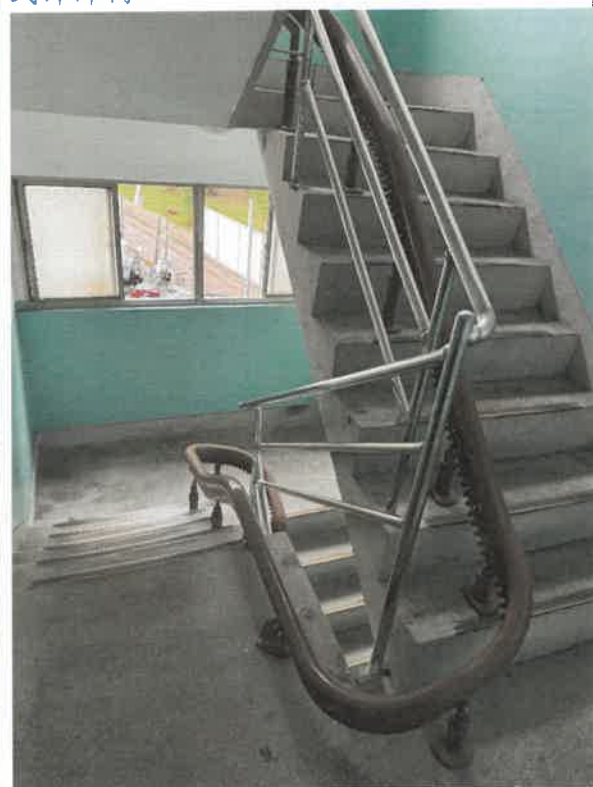
改善計畫及竣工成果：2樓新設樓梯附掛式升降椅

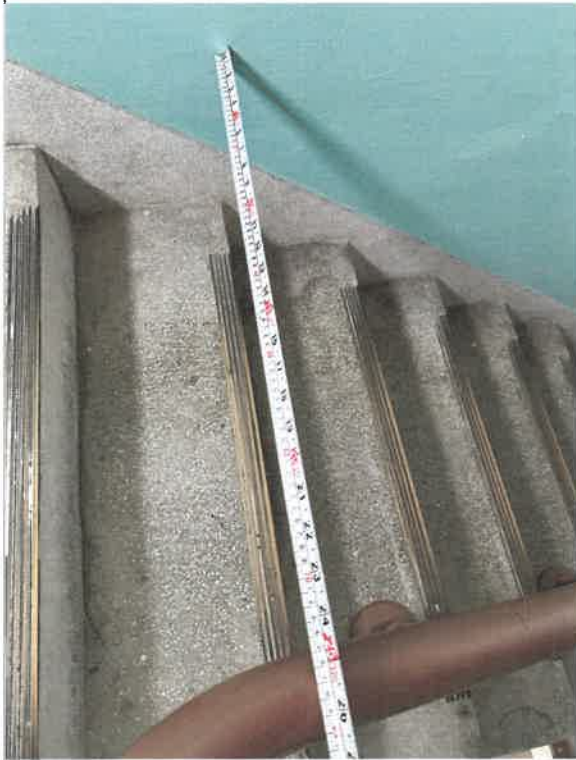
改善計畫及竣工成果：2樓新設樓梯附掛式升降椅

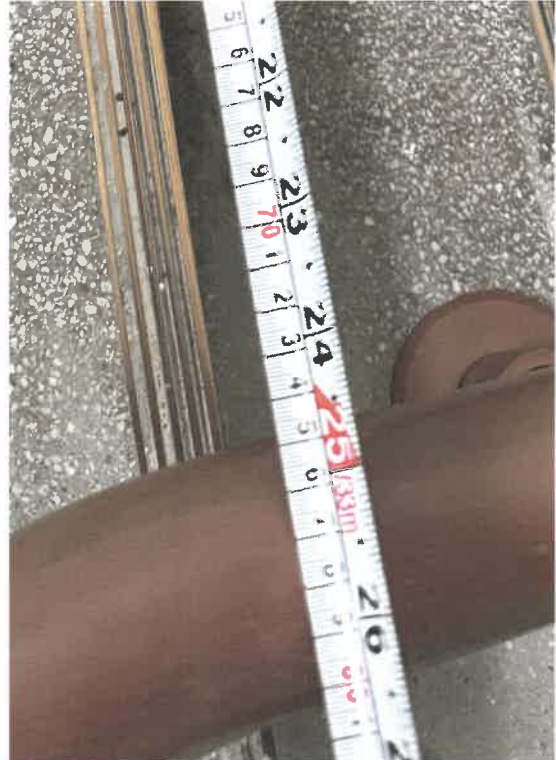
改善計畫及竣工成果：2樓新設樓梯附掛式升降椅

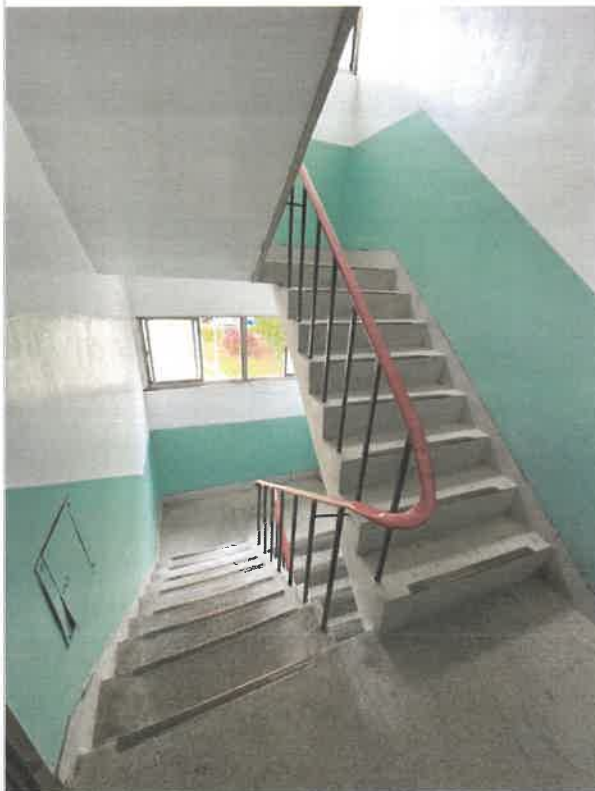
現況：3樓無升降設備

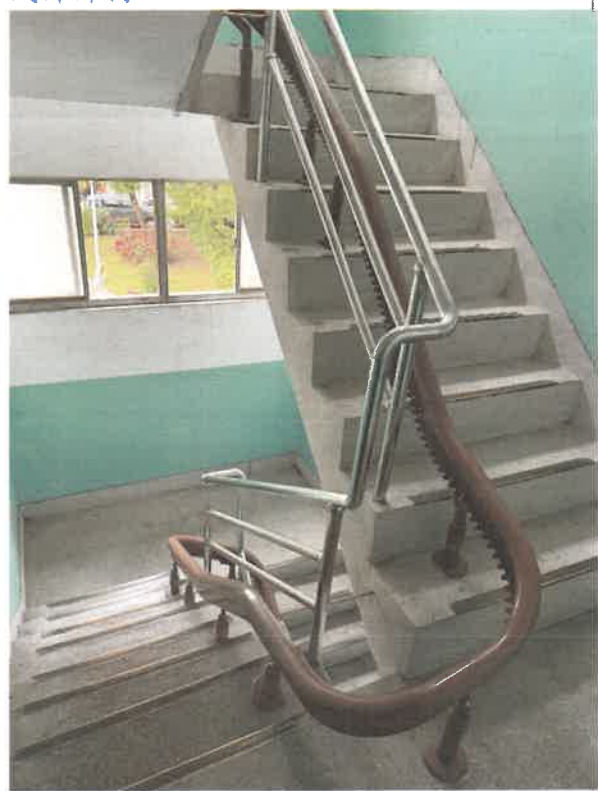
改善計畫及竣工成果：3樓新設樓梯附掛式升降椅

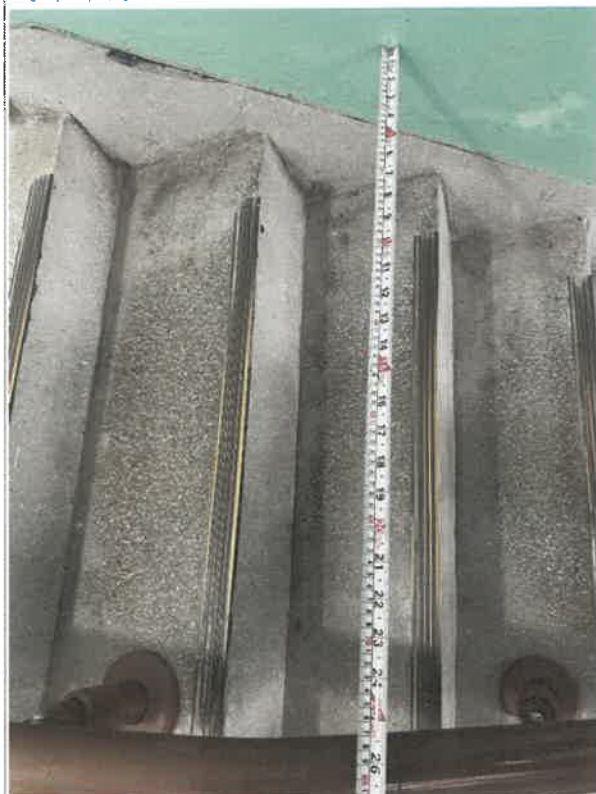
改善計畫及竣工成果：3樓新設樓梯附掛式升降椅

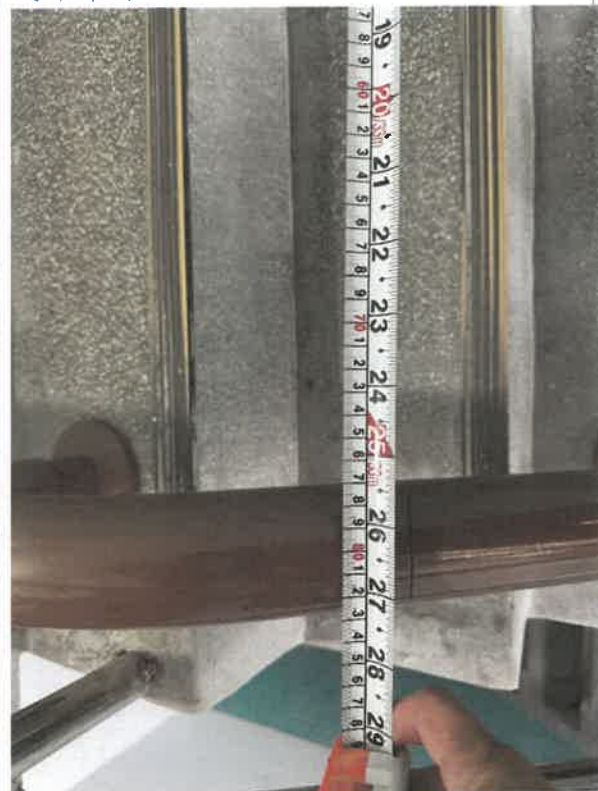
改善計畫及竣工成果：3樓新設樓梯附掛式升降椅

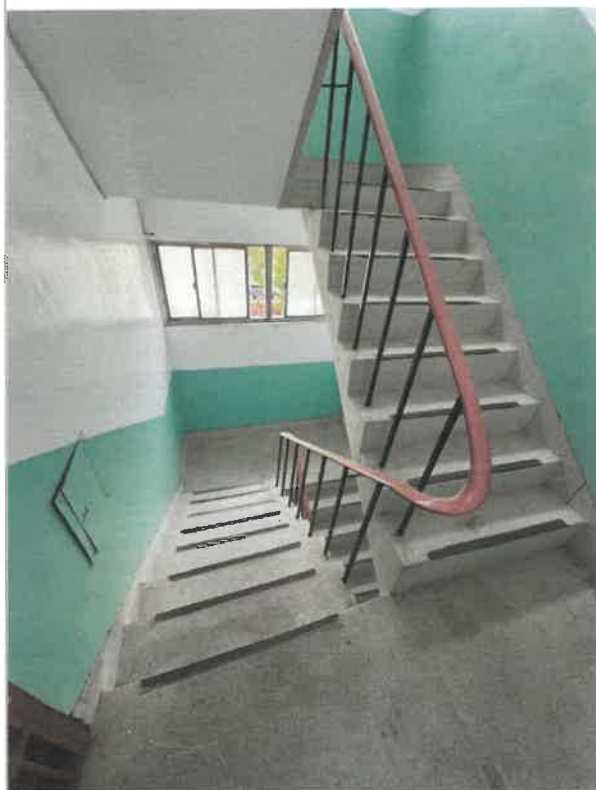
現況：4樓無升降設備

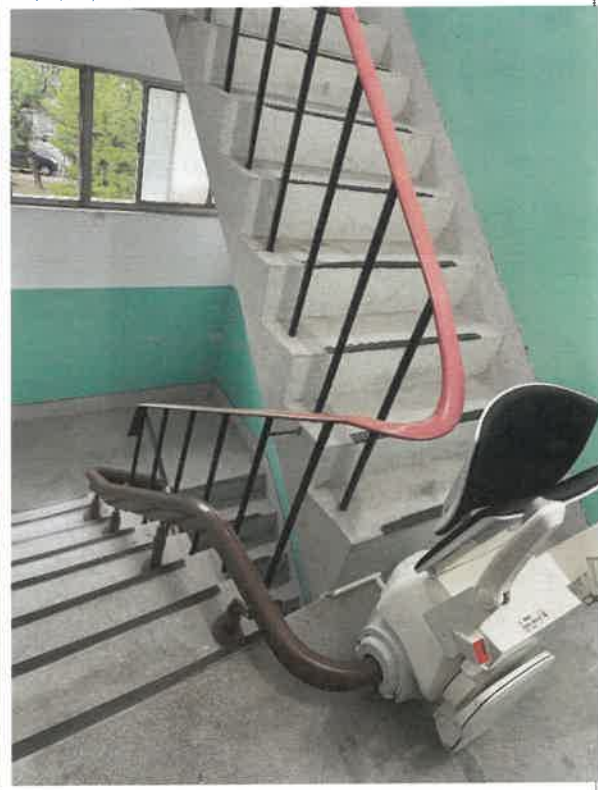
改善計畫及竣工成果：4樓新設樓梯附掛式升降椅

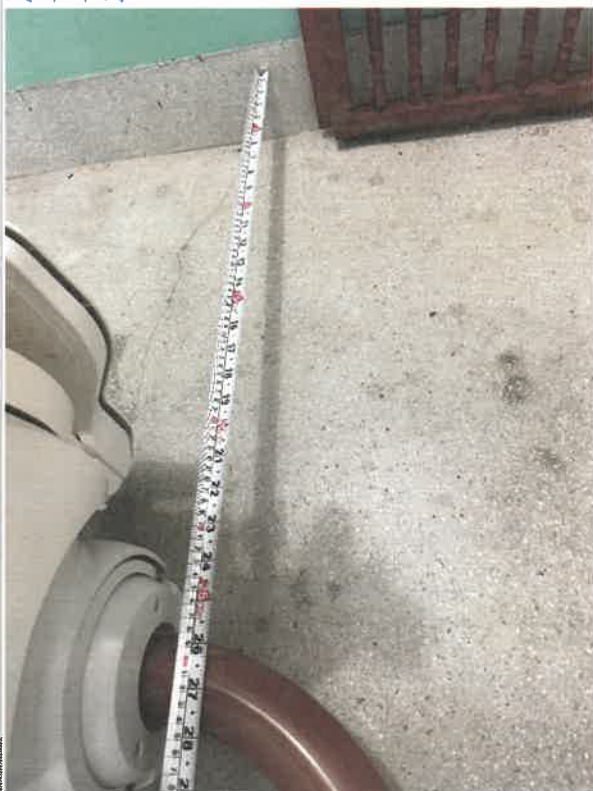
改善計畫及竣工成果：4樓新設樓梯附掛式升降椅

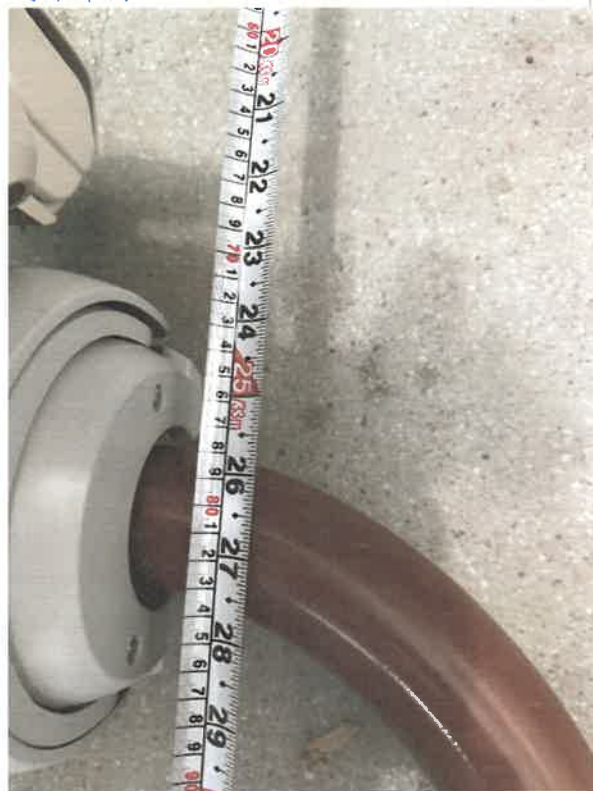
改善計畫及竣工成果：4樓新設樓梯附掛式升降椅

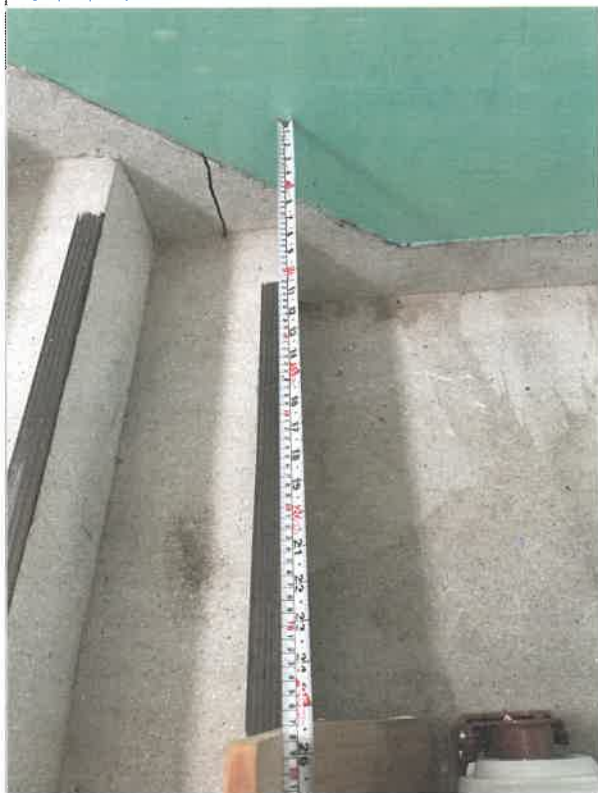
改善計畫及竣工成果：4樓新設樓梯附掛式升降椅

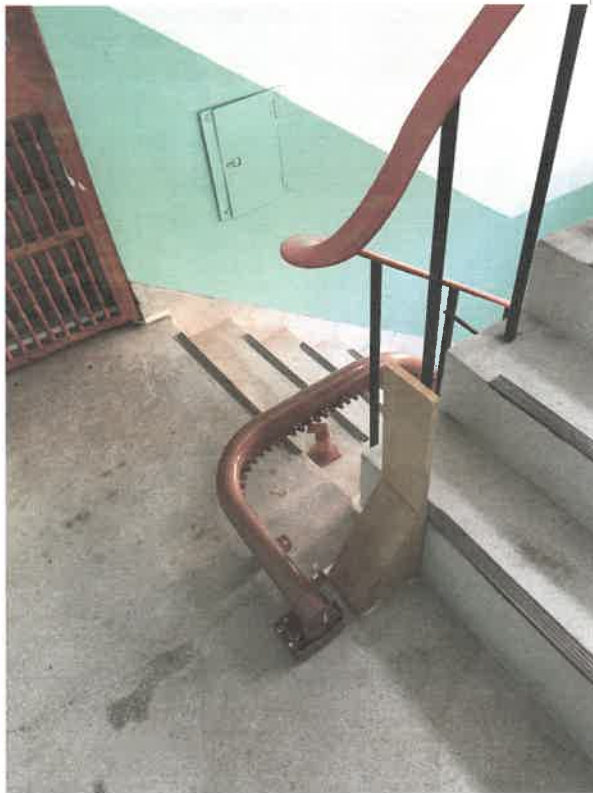
改善計畫及竣工成果：4樓新設樓梯附掛式升降椅

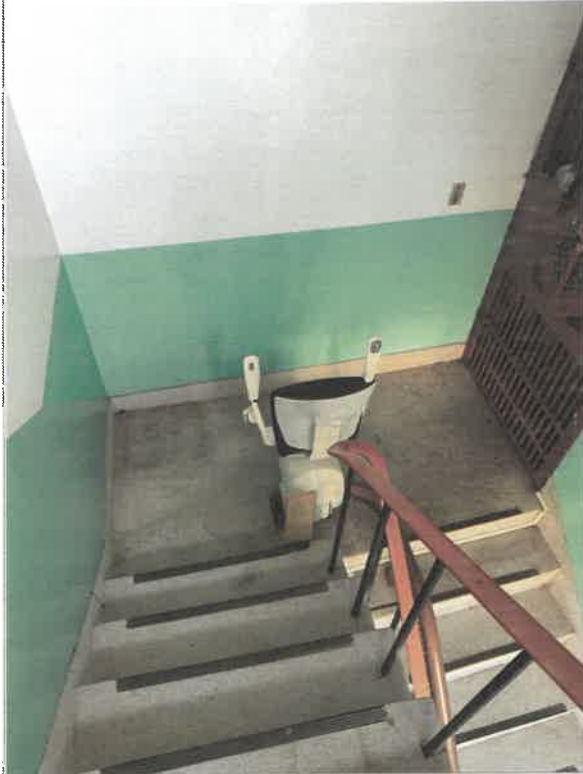
改善計畫及竣工成果：4樓防勾撞處理。

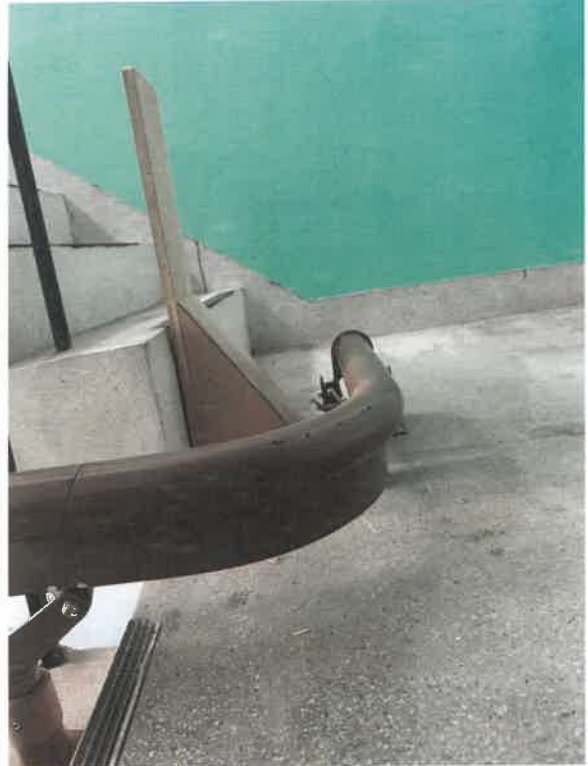
改善計畫及竣工成果：4樓防勾撞處理。

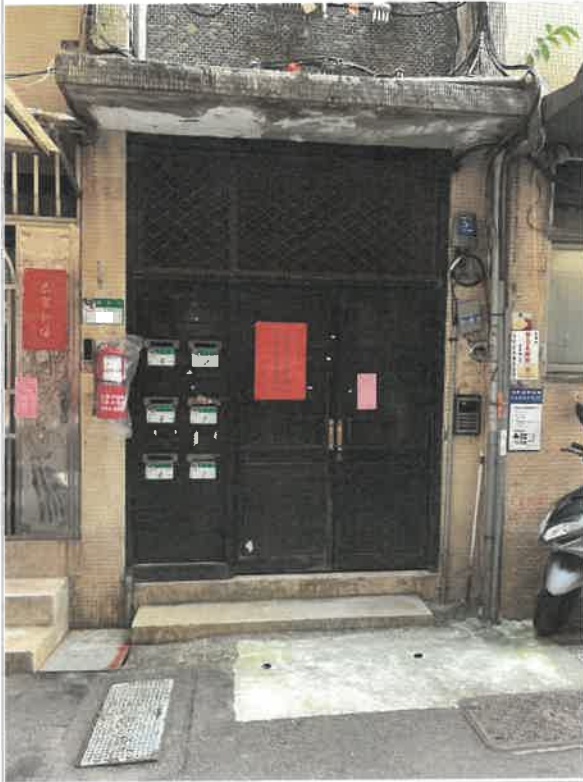
### 1. 現況：高低差21分未設置斜坡道

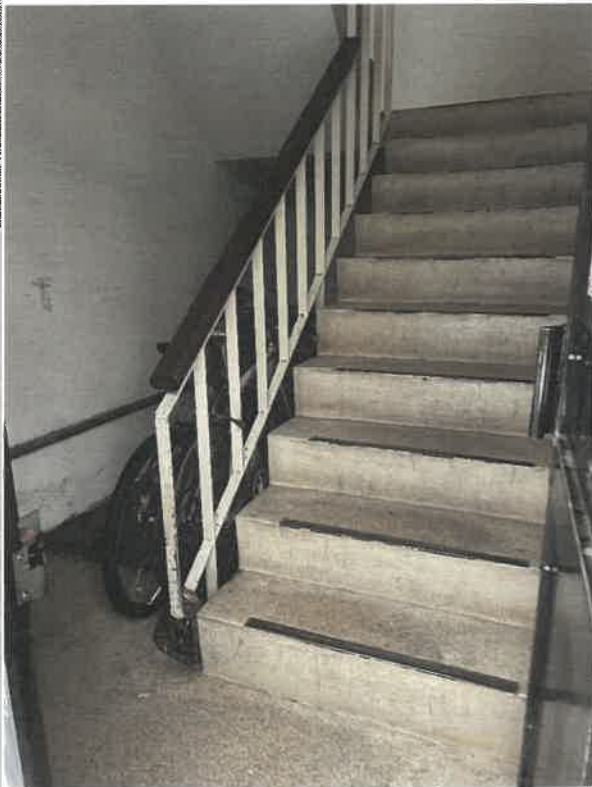
2. 現況：1樓無昇降設備

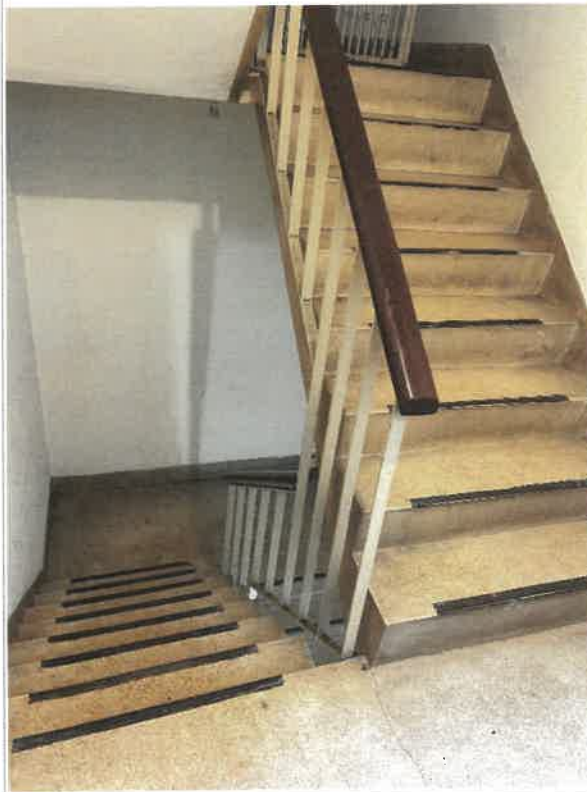
現況：3樓無升降設備

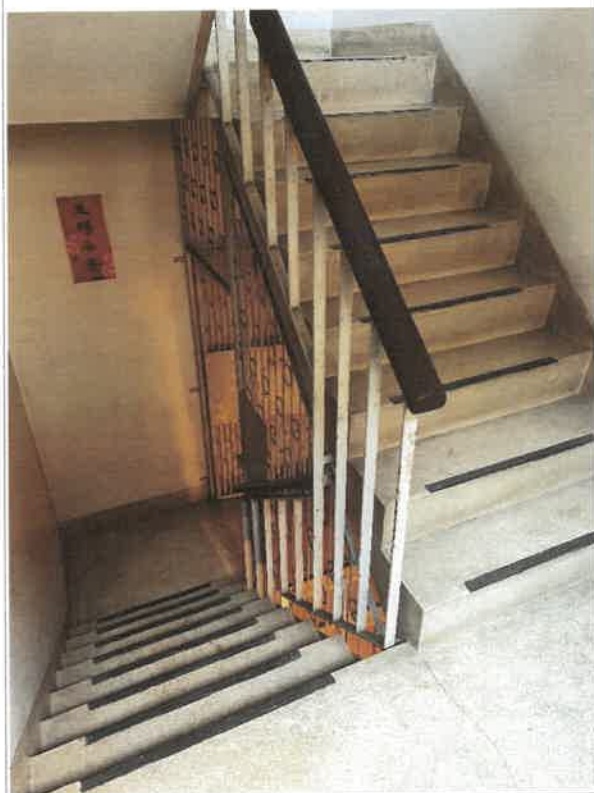
5. 現況：4樓無升降設備

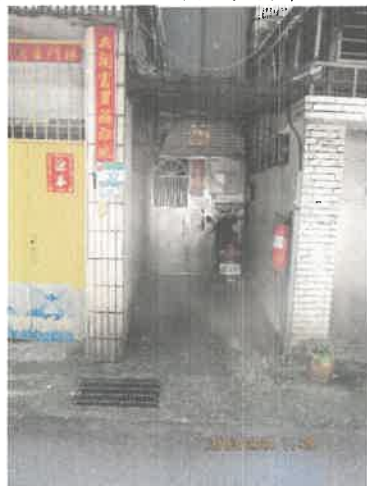
現況：室外通路地面防滑順平

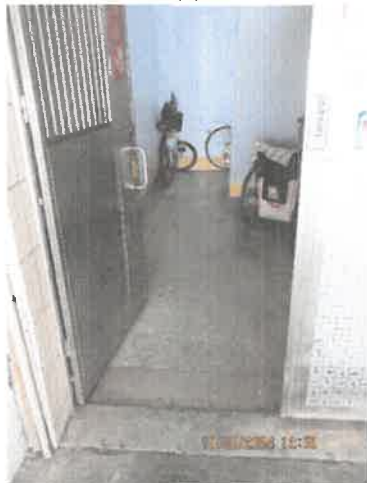
現況：避難層避難層出入口地面高差  
0.5cm 依規定1/2斜角

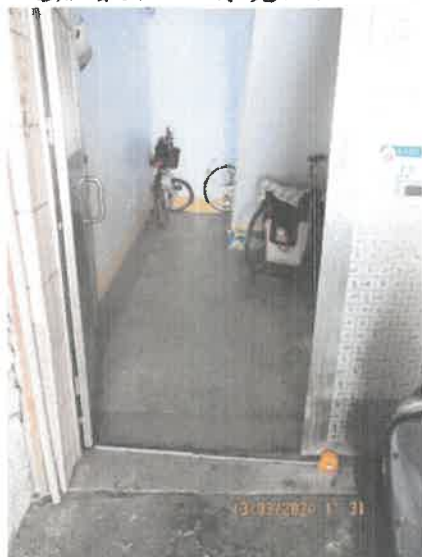
現況：避難層出入口淨寬85cm>80cm

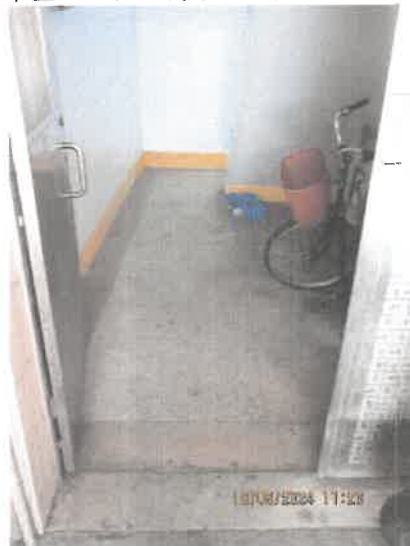
改善計畫及竣工成果：同現況

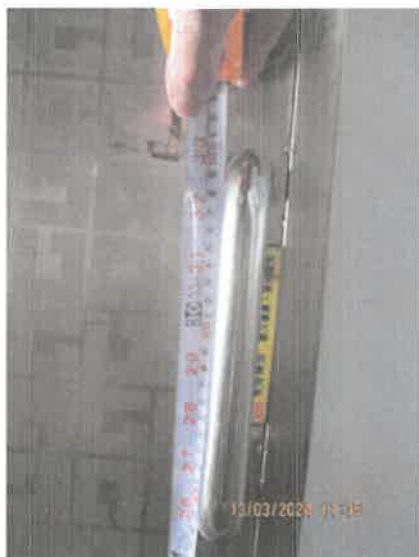
現況：避難層出入口門把距地90cm<110cm

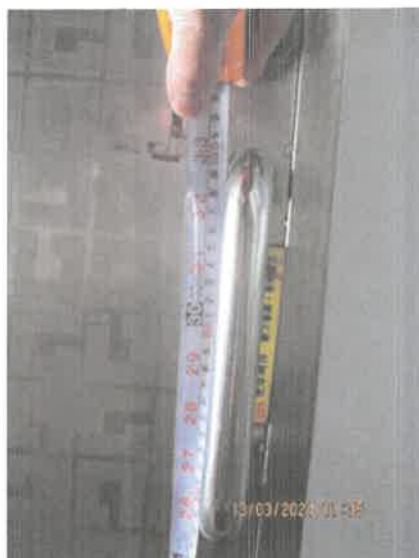
改善計畫及竣工成果：同現況

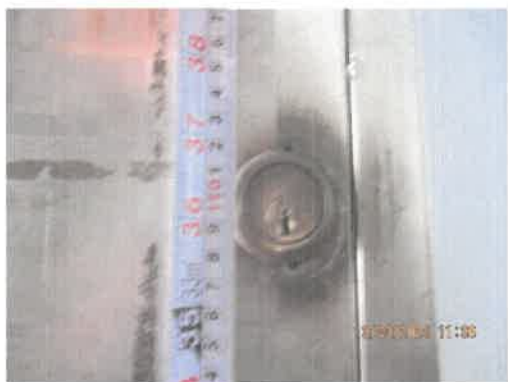
現況：門鎖距地110cm<120cm

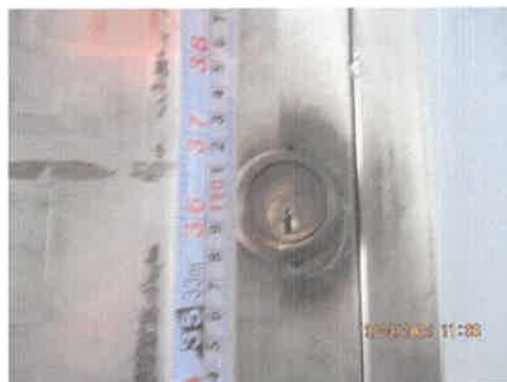
改善計畫及竣工成果：同現況

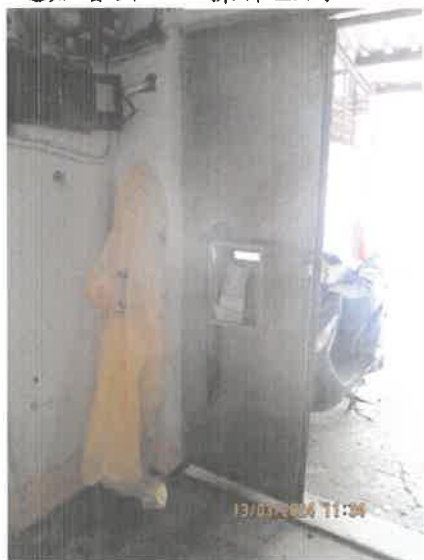
現況：避難層出入口操作空間>45cm

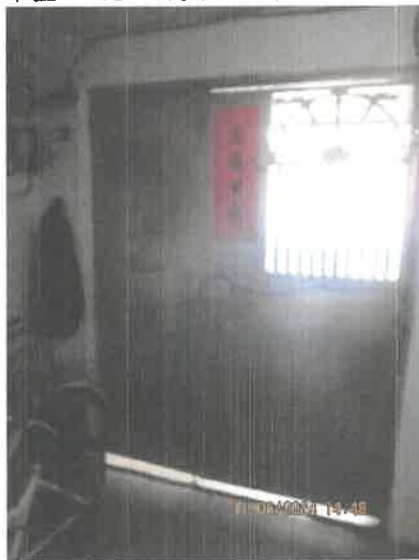
改善計畫及竣工成果：同現況

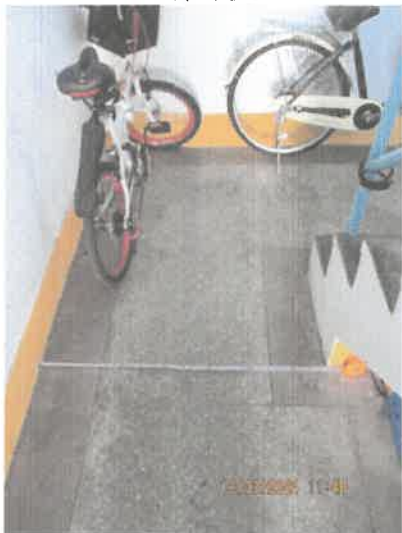
現況：室內通路走廊淨寬103cm>90cm

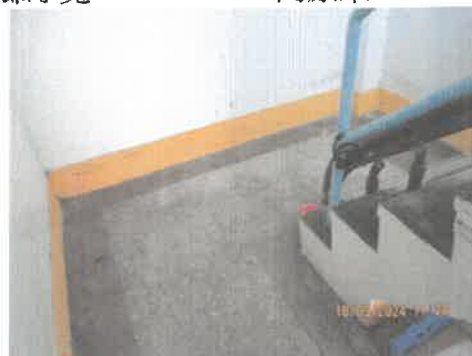
改善計畫及竣工成果：施工後室內通路走廊淨寬103cm>90cm 同原來

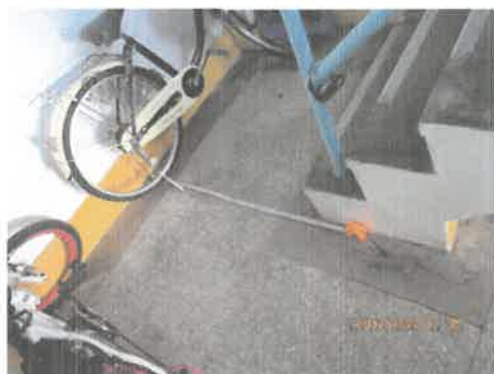
現況：1樓平台寬度105cm

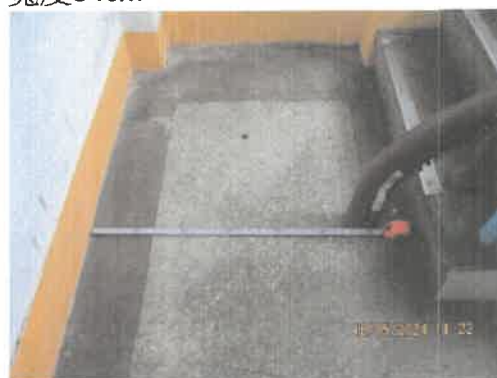
改善計畫及竣工成果：施工後 1樓平台淨寬度84cm

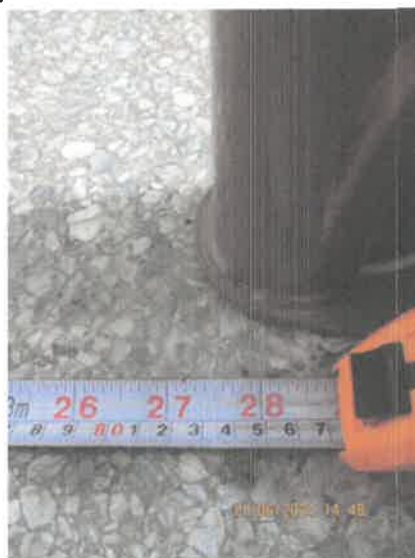
改善計畫及竣工成果：1樓平台淨寬度84cm

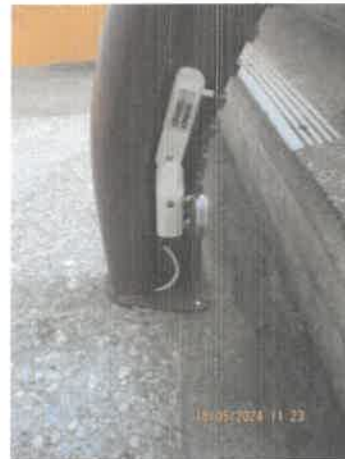
改善計畫及竣工成果：1F 防勾撞處理

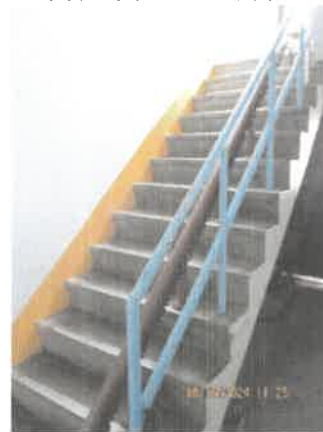
改善計畫及竣工成果：以樓梯附掛式昇降座椅1F~3F 替代

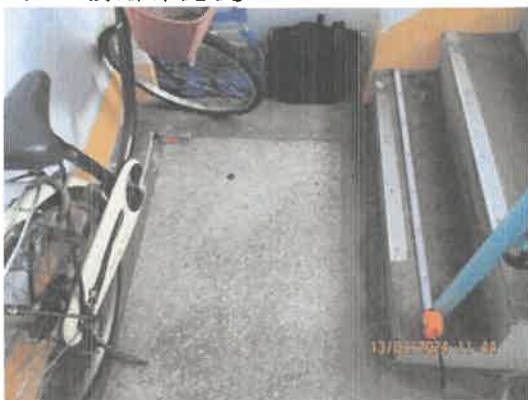
現況：1樓階梯寬度98cm

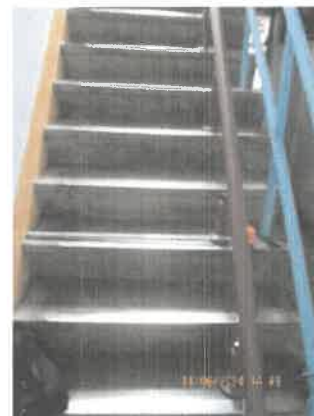
改善計畫及竣工成果：施工後 1樓階梯淨寬度78cm

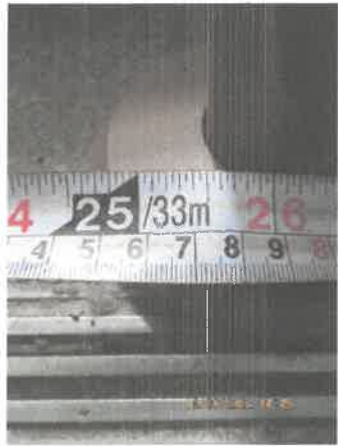
| | <p>改善計畫及竣工成果：施工後 1樓階梯<br/>淨寬度78cm</p> |

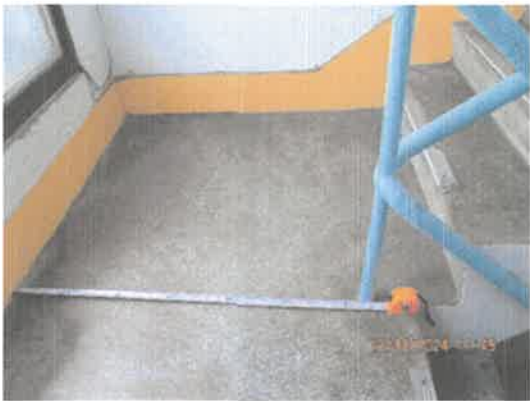
| <p>現況：1樓往中間平台階梯寬度95cm</p> | <p>改善計畫及竣工成果：施工後 1樓平台<br/>淨寬度79cm</p> |

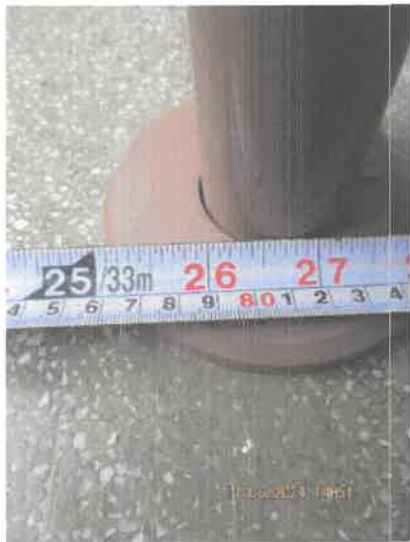
| | <p>改善計畫及竣工成果：施工後 1樓平台<br/>淨寬度79cm</p> |

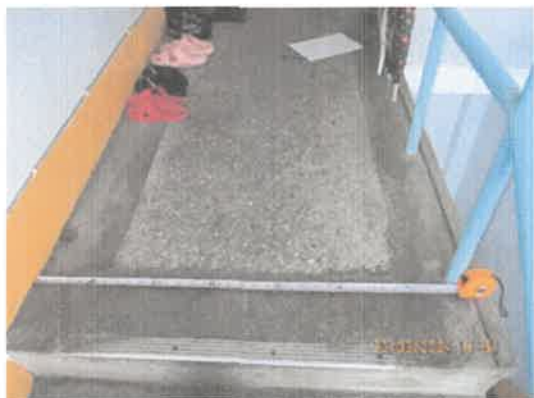
現況：2樓階梯寬度100cm

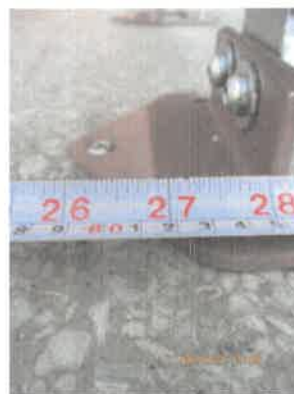
改善計畫及竣工成果：2樓階梯淨寬度81cm

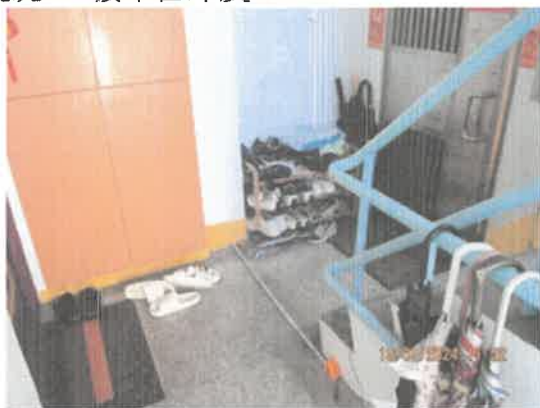
現況：2樓平台深度125cm

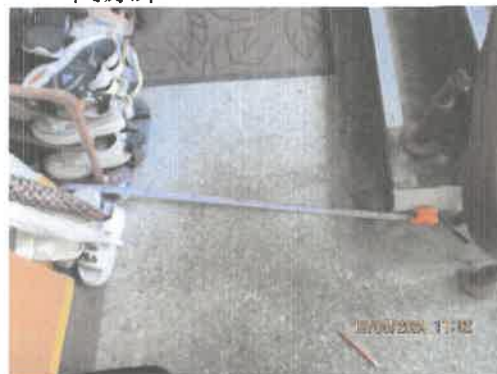
改善計畫及竣工成果：2樓平台淨寬度125cm 同原來

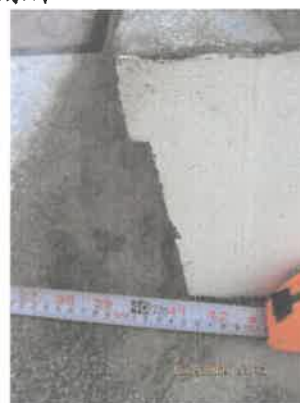
改善計畫及竣工成果：2樓平台淨寬度125cm 同原來

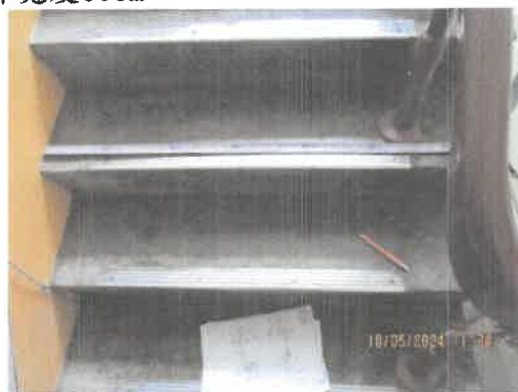
改善計畫及竣工成果：2樓往中間平台階梯寬度80cm

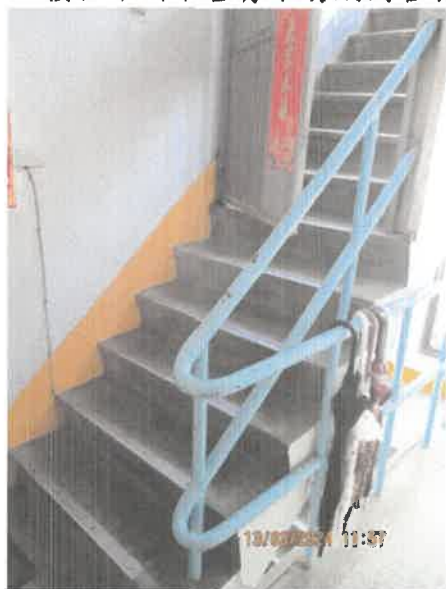
現況：2樓往中間平台有不銹鋼門管制

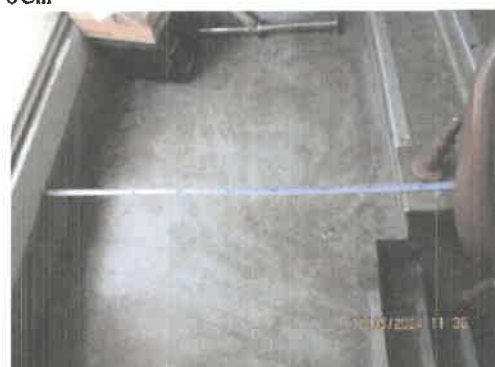
改善計畫及竣工成果：2樓中間平台深度  
116cm

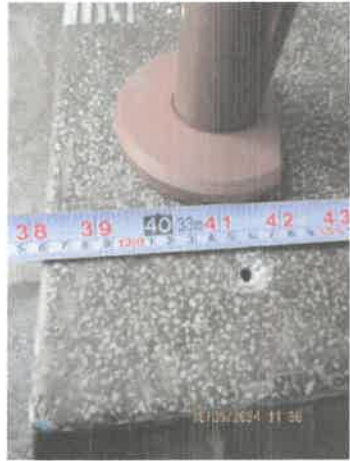
| | <p>改善計畫及竣工成果：2樓中間平台深度116cm</p> |

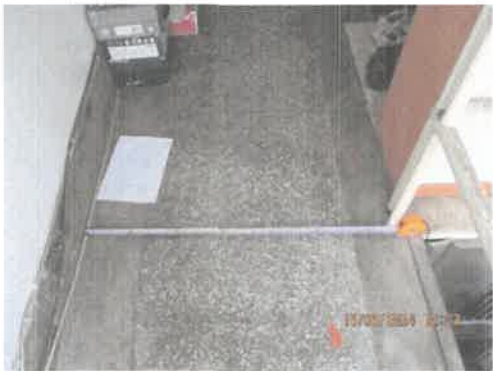
| <p>現況：3樓走道寬度100cm</p> | <p>改善計畫及竣工成果：3樓走道寬度83cm</p> |
