案例1・鄭〇〇君

現況、改善計畫、竣工成果照片表

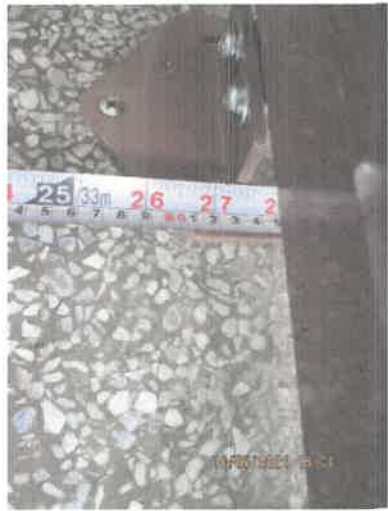
| | <p>改善計畫及竣工成果：3樓走道寬度83cm</p> |

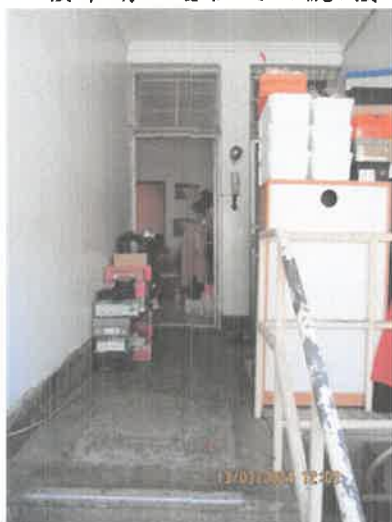
現況：3樓申請人居住之32號3樓

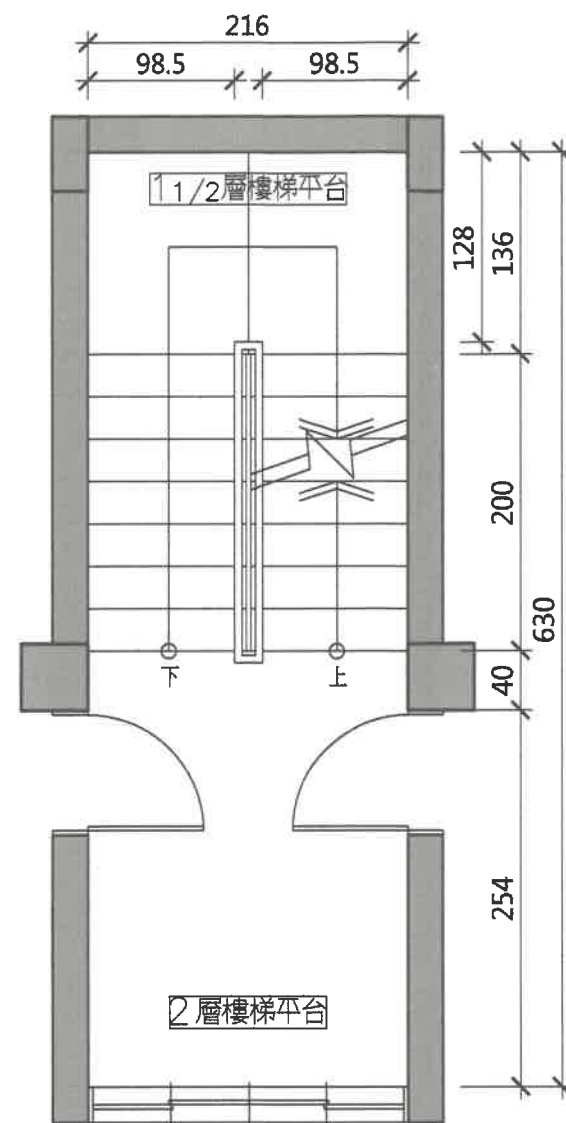
出入口高差9公分，未設坡道。  
未設避難層出入口平台。  
內側未設門把。  
外側門把中心高度117公分>75~85。

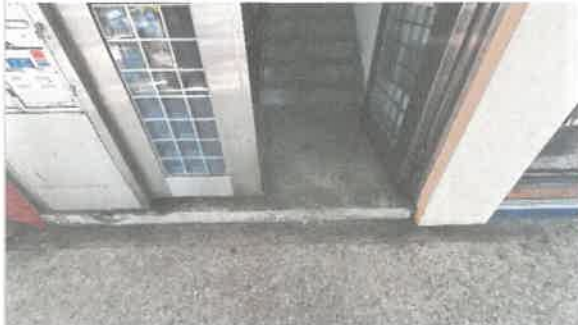
現況：2(2)1F 本案高差9cm，應設避難層坡道及扶手而未設。本案未設置避難層出入口平台。

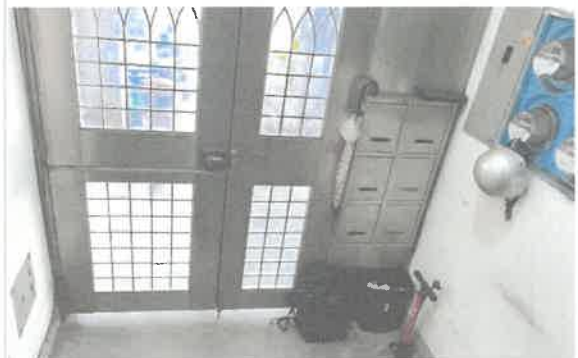
現況：3(7)1F-1 本案內側無門把。

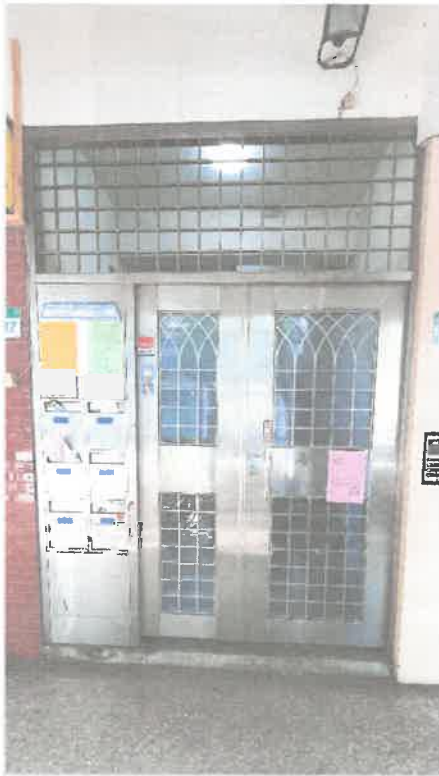
現況：3(7)1F-2外側門把中心高度117公分>75~85。

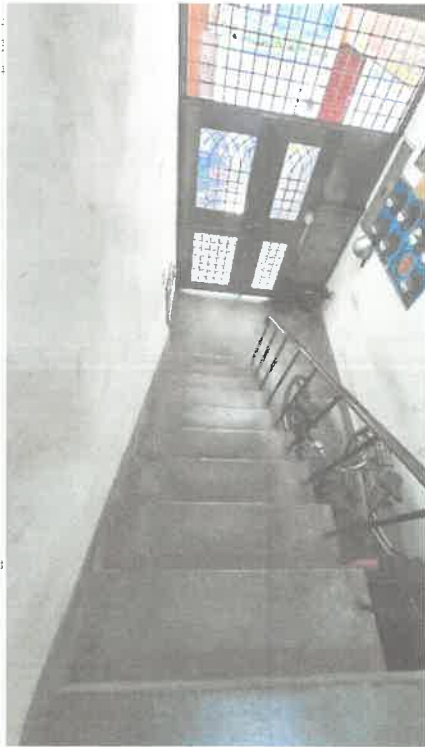
現況：7(1)1F 本案地上4層地下1層，無升降設備。

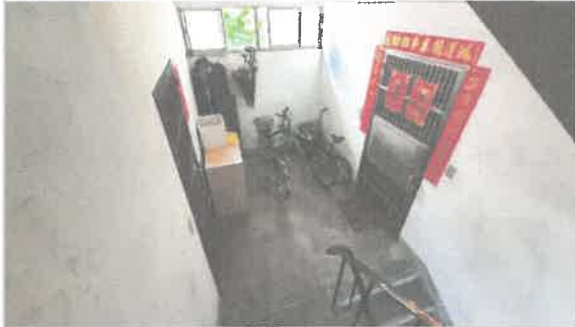
現況：7(1)2F 本案地上4層地下1層，無升降設備。

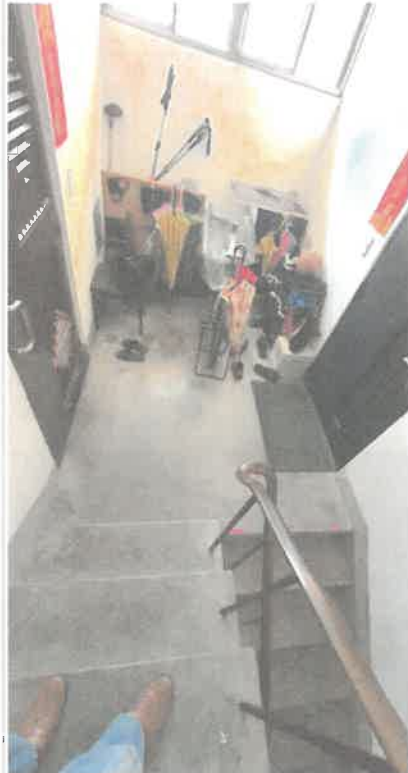
現況：7(1)3F 本案地上4層地下1層，無升降設備。

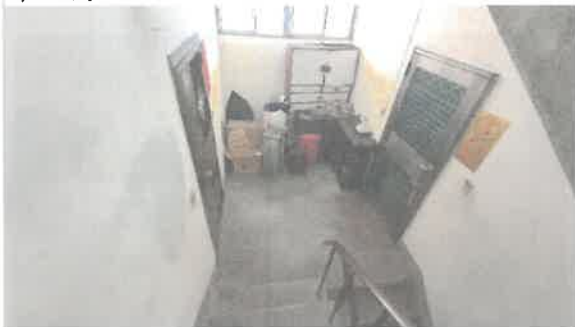
現況：7(1)4F 本案地上4層地下1層，無升降設備。

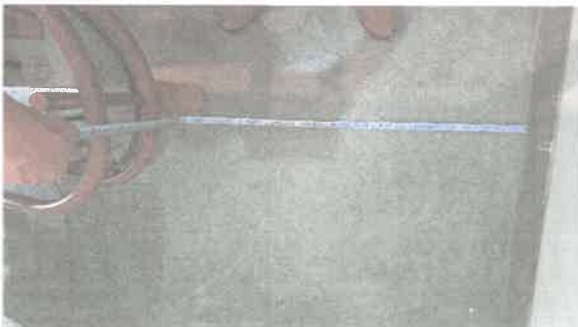
改善計畫及竣工成果：3、4F 中間平台淨寬110cm。

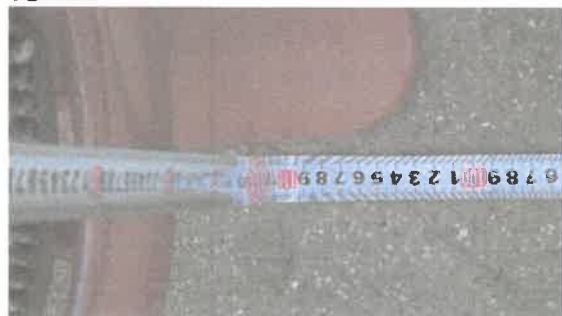
改善計畫及竣工成果：3、4F 中間平台淨寬110cm。

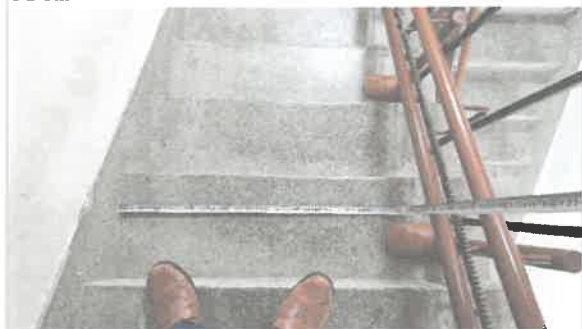
改善計畫及竣工成果：3F 向上樓梯淨寬 81cm。

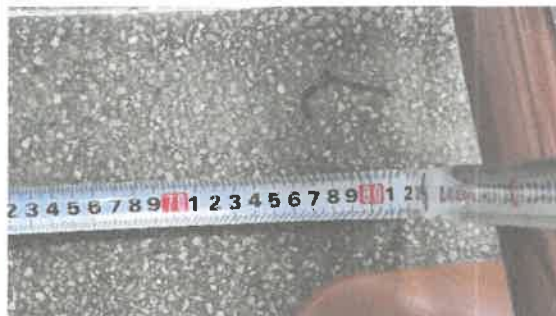
改善計畫及竣工成果：3F 向上樓梯淨寬 81cm。

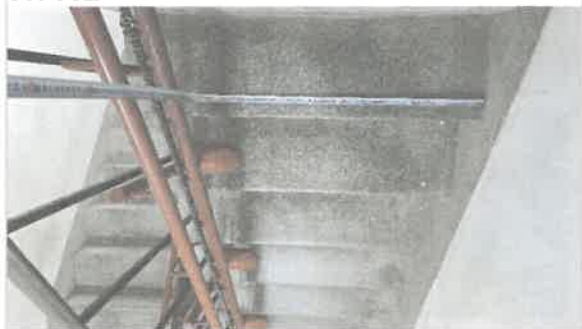
改善計畫及竣工成果：3F 向下樓梯淨寬 80.5cm。

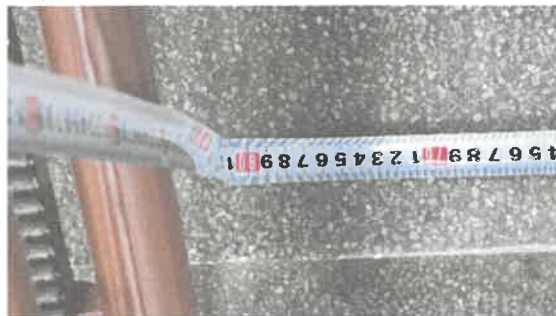
改善計畫及竣工成果：3F 向下樓梯淨寬 80.5cm。

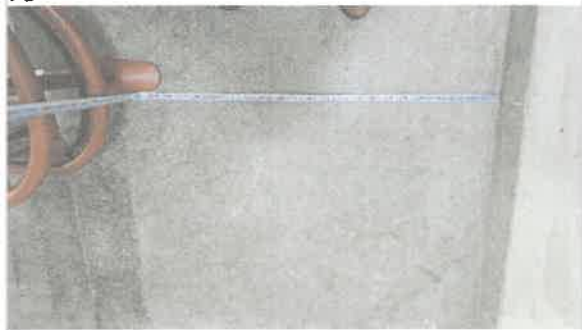
改善計畫及竣工成果：2、3F 中間平台淨寬 112cm。

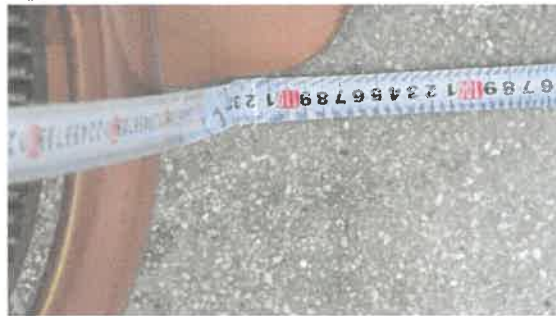
改善計畫及竣工成果：2、3F 中間平台淨寬 112cm。

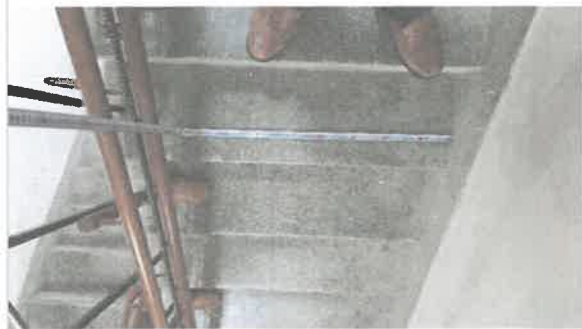
改善計畫及竣工成果：2F 向上樓梯淨寬 81cm。

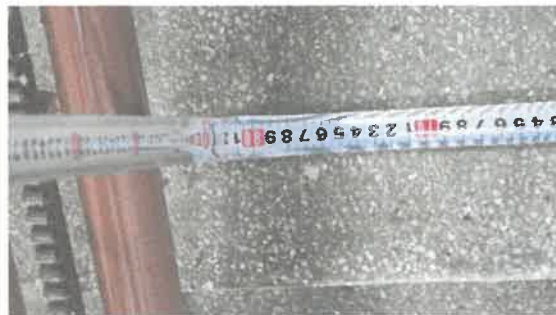
改善計畫及竣工成果：2F 向上樓梯淨寬 81cm。

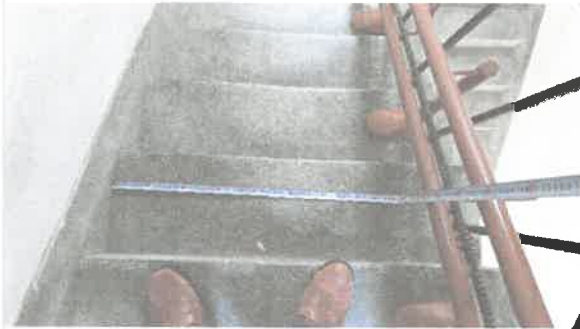
改善計畫及竣工成果：2F 向下樓梯淨寬 80.5cm。

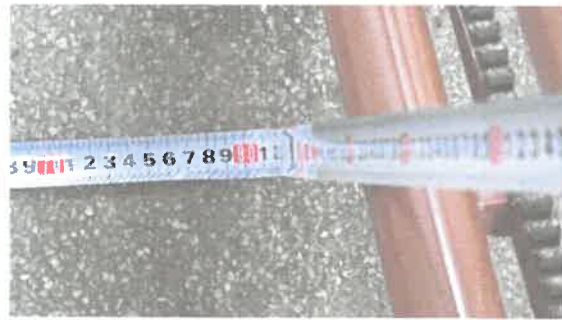
改善計畫及竣工成果：2F 向下樓梯淨寬 80.5cm。

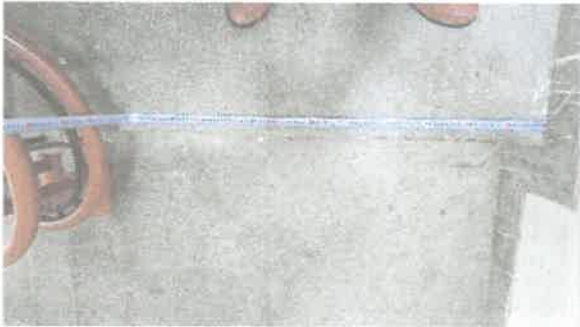
改善計畫及竣工成果：1、2F 中間平台淨寬 107cm。

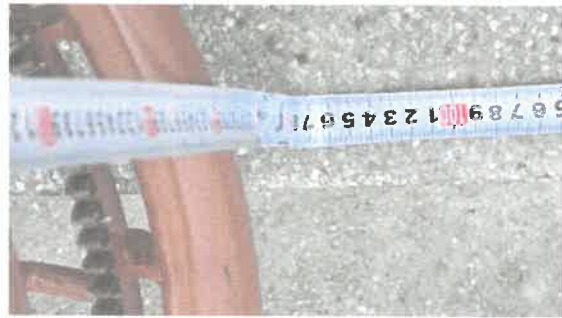
改善計畫及竣工成果：1、2F 中間平台淨寬 107cm。

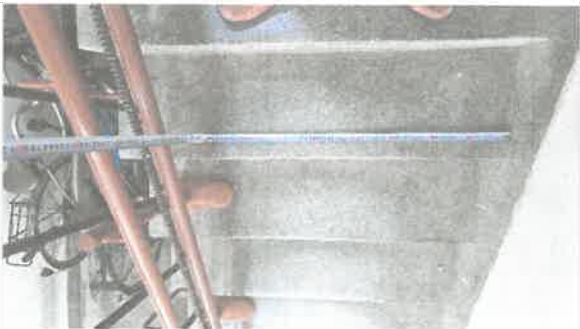
改善計畫及竣工成果：1F 向上樓梯淨寬 82cm。

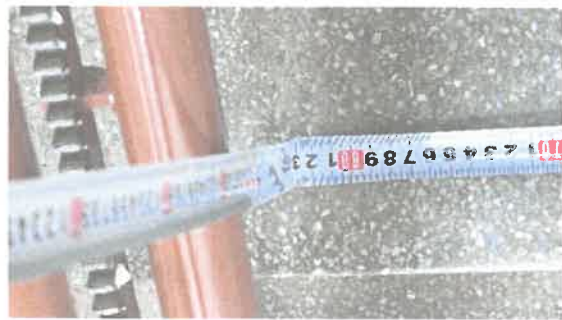
改善計畫及竣工成果：1F 向上樓梯淨寬 82cm。

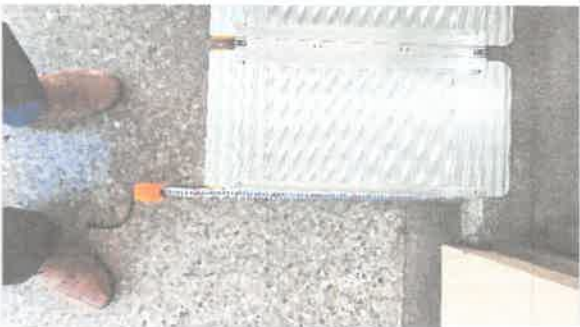
改善計畫及竣工成果：高差7公分，活動式斜坡板 W70、L78.5、S1/8，兩側設突起安全邊緣。

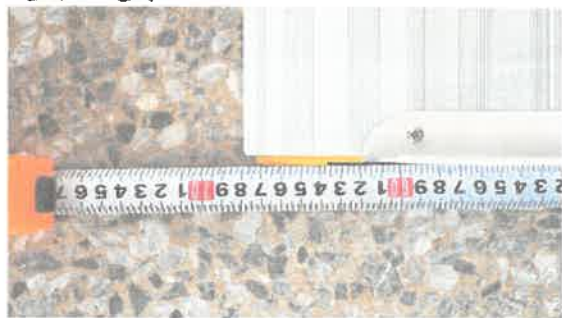
改善計畫及竣工成果：高差7公分，活動式斜坡板 W70、L78.5、S1/8，兩側設突起安全邊緣。

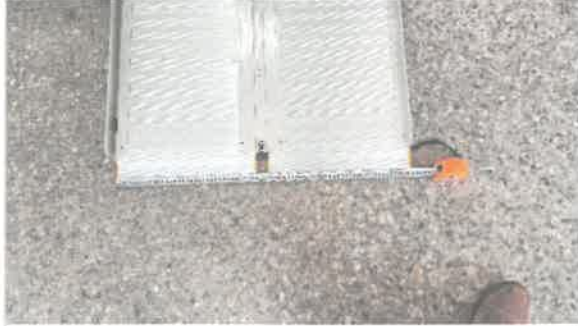
改善計畫及竣工成果：活動式斜坡板寬度70cm。

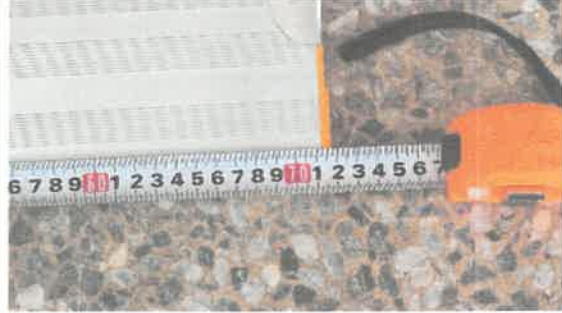
改善計畫及竣工成果：活動式斜坡板寬度70cm。
