臺北市松山區民權國民小學

104年度自強樓遮陽設施改善工程

成果簡報

報告人：董欣樂 104.10.16

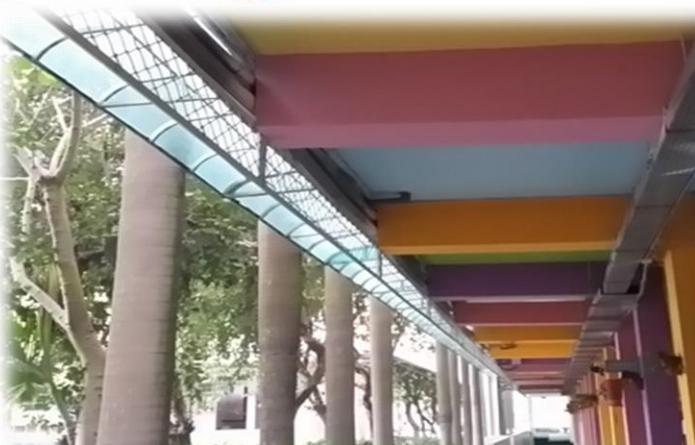
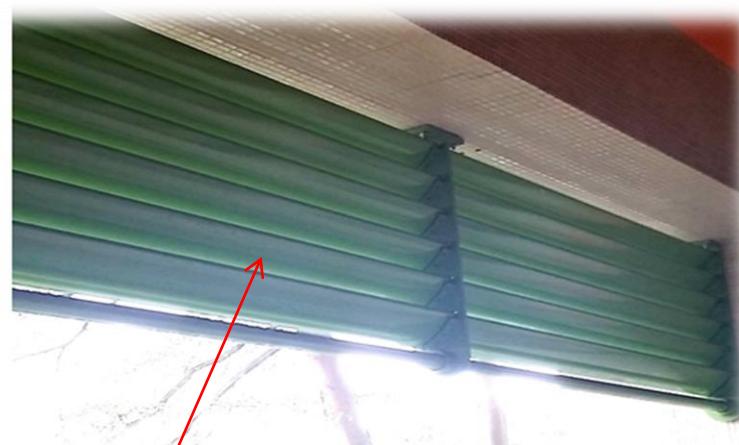
校舍原有之遮陽設備--民權樓、自強樓為東西向建築，於民國88年申專案經費設置固定式遮陽板。

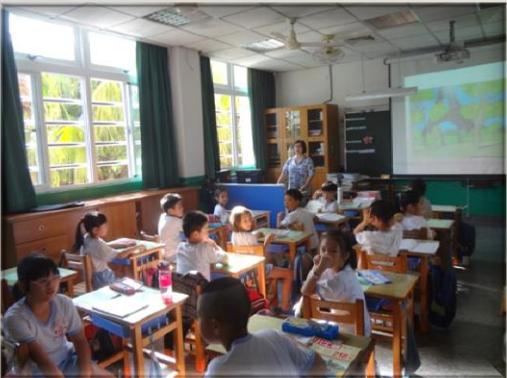
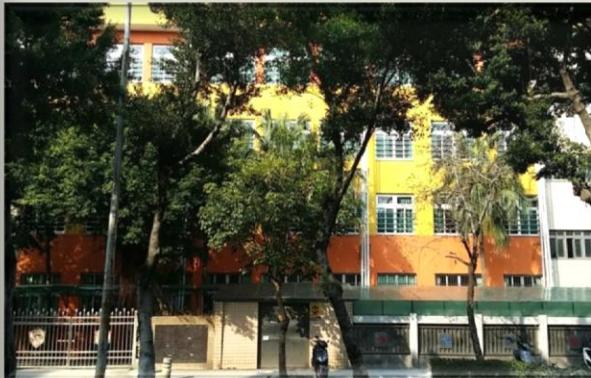
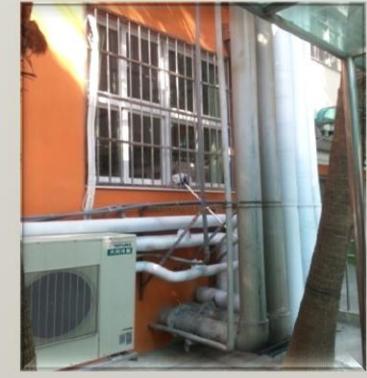
東側校樹約3樓高/日照狀況

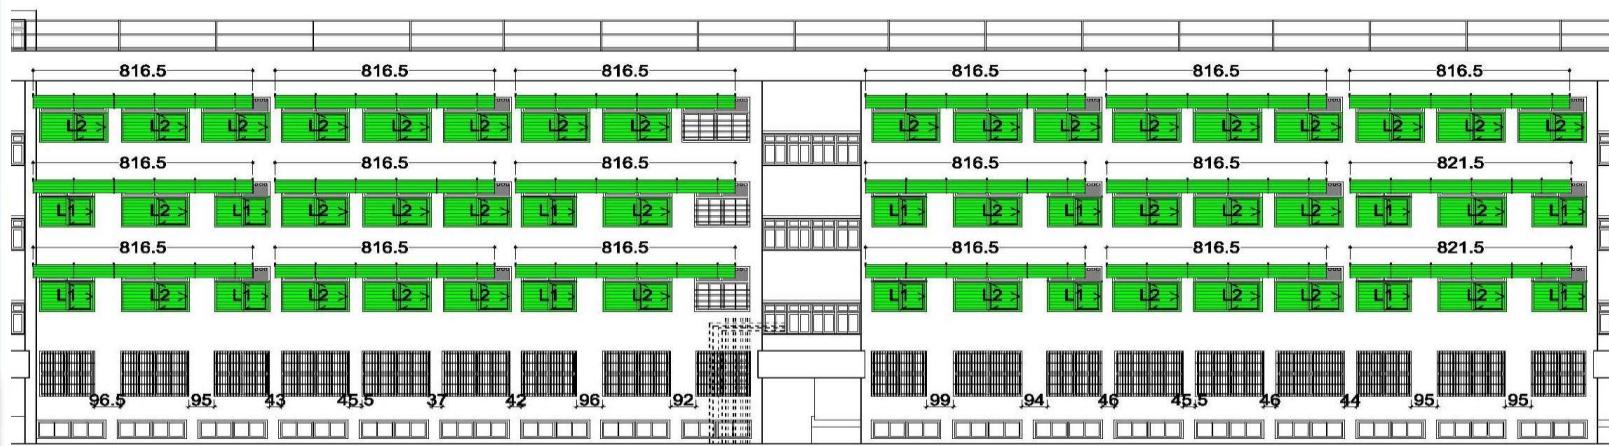
東向改善側立面圖

➤考量外牆環境，與原有遮陽設施與採光、遮陽、擋雨、通風、顏色視覺等設置固定遮陽板及活動百葉窗。

2~4樓內遮陽處理
(設斑馬簾/無活動百葉)

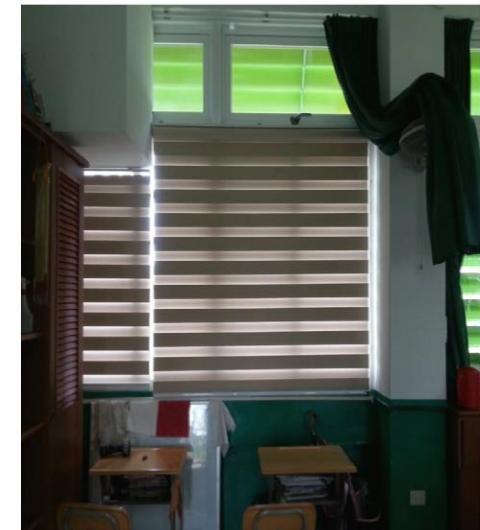
完工後-東側內外觀

- 因無外走廊，陽光直射嚴重，且考量逃生安全需求，故採用可開啟式活動百葉：改善空氣流動與符合逃生消防規範，對外視覺透視性亦得以確保；如圖。

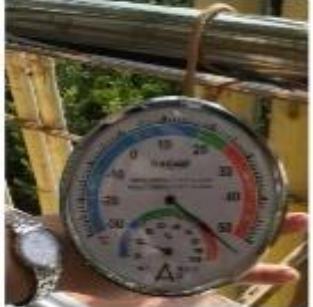
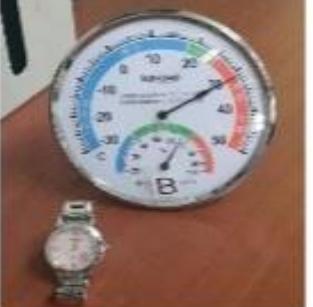
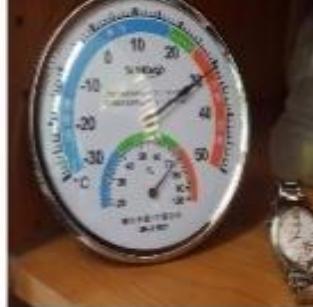
說明 : 6/11 08:00	說明 : 6/11 08:00	說明 : 6/11 08:00

室外最高溫 > 50°C
室內最高溫 約 33°C

四樓室外溫度	活動百葉窗內側	透氣斑馬簾內側溫度
