臺北市職業災害案實錄彙編

第 7 期

2010.01.01-2010.06.30

臺北市政府勞工局勞動檢查處 編印

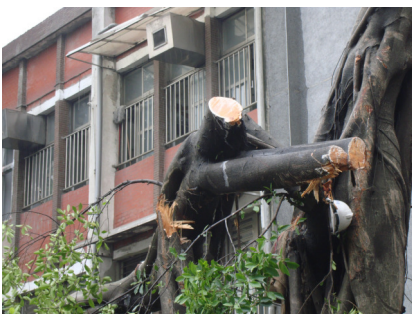
說明：勞工未正確戴用安全帽從事樹木截枝作業，作業勞工與鋸斷之樹枝墜落地面(安全帽掛於樹枝上)，因失去保護頭部功能，造成死亡災害。

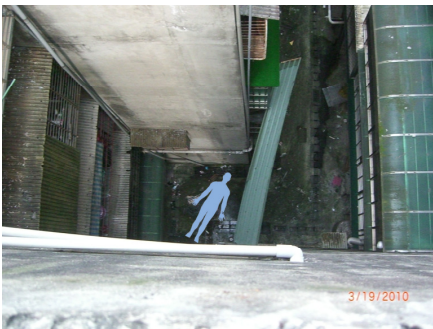
說明：防火巷俯視圖，人員墜落處示意圖。

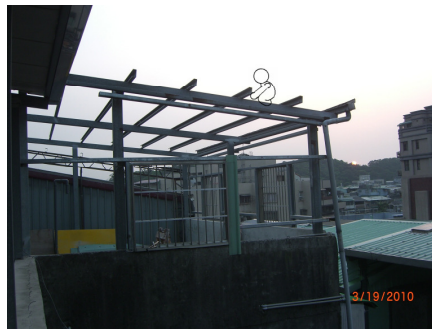
說明：5 樓頂建物屋頂拆除示意圖。

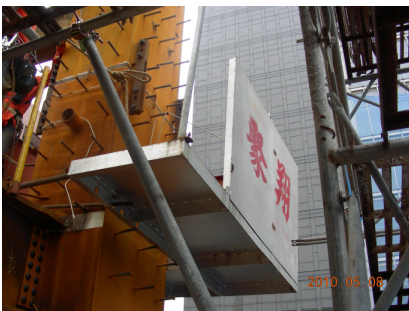
說明：罹災者當時墜落位置。地上 14 樓西南側電焊用防風平台開口處未依規定設置護欄或安全網等防護措施致使罹災者由此處墜落至地面。

- 1、雇主對於高度 2 公尺以上之鋼構電焊防風平台四周開口應設置護欄或安全網等防護設備。
- 2、原事業單位於鋼構工程作業場所，對於鋼構電焊防風平台四周開口未設置防墜設備之情形，應聯繫承攬人或再承攬人設置護欄等必要之防墜設備，以防止職業災害。

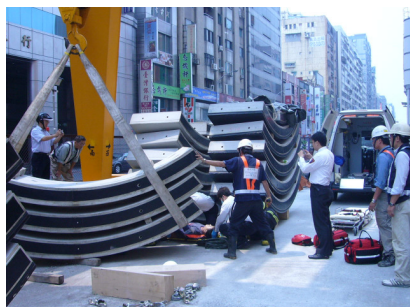
說明：事發現場。

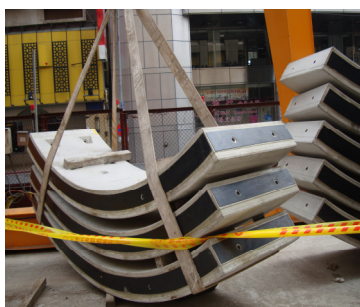
說明：吊掛物旋轉成 45 度。

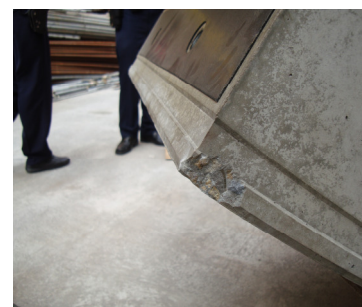
說明：環片互撞後之缺角。

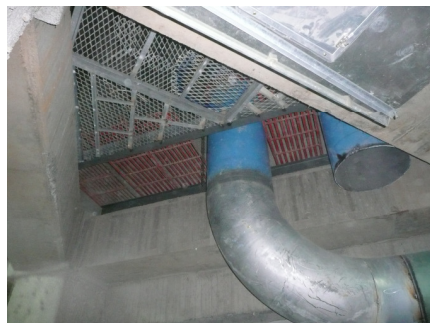
說明：地下 3 樓管道區(高度 4.5 公尺)使用高空工作車從事冷水管吊裝作業。  
說明：勞工 1 人在冷水管上拆卸布索(未設置安全母索鉤掛安全帶)，因重心不穩墜落，頭部撞擊地面受傷。  
說明：利用高空工作車或拉設安全母索，使勞工確實掛用安全帶。

- 1、各事業單位與承攬商僱用勞工共同作業時，原事業單位應採取工作之連繫與調整、巡視等防止職業災害之必要事項，針對管道區高處作業，應使勞工站立於高空工作車工作台內或拉設安全母索，供勞工確實掛用安全帶。
  - 2、雇主對使用高空工作車從事作業，應訂定作業計畫並指定專人指揮監督勞工依計畫從事作業，以降低職業災害發生機率。
  - 3、新進工地勞工應接受適於各該工作必要之安全衛生教育訓練。
- (撰稿人 詹志民 990125)

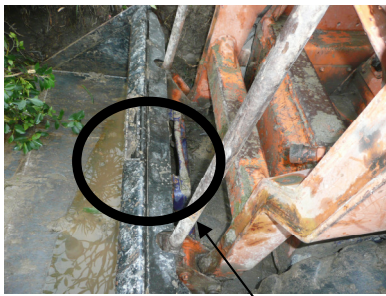
說明：下車時腳部滑落在鏟土機土斗與橫檔空隙。

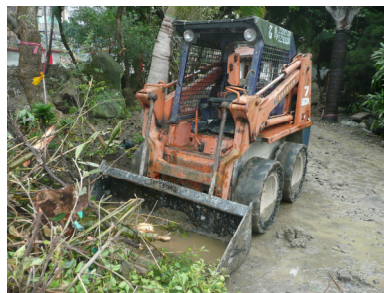
說明：不同角度觀測。

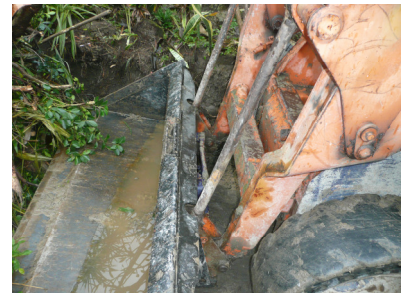
說明：不同角度觀測。
