臺北市職業災害案實錄彙編

第 11 期

2011.10.01-2011.12.31

臺北市政府勞工局勞動檢查處編印

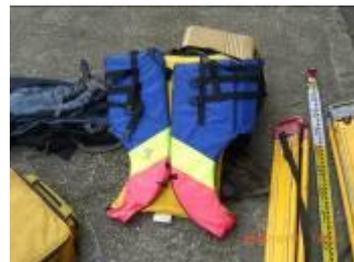
100年11月17日下午約2時30分，位於臺北市文山區景美溪某橋梁耐震補強工程之規劃設計技術服務工程發生勞工死亡重大職業災害，1名張姓勞工著漁夫裝及雨衣於溪旁進行測量作業時，掉入溪內，因未著救生衣而遭溪水沖走，經消防局搜救，於下午7時30分左右發現罹災者，經送臺北市聯合醫院萬芳院區急救，不治死亡。

說明：臨水作業應穿著救生衣

1. 雇主使勞工鄰近溝渠、水道、埤池、水庫、河川、湖潭、港灣、堤堰、海岸或其他水域場所作業，致勞工有落水之虞者，應設置防止勞工落水之設施或使勞工著用救生衣。
2. 雇主使勞工於有發生水位暴漲或土石流之地區作業者，應建立作業連絡系統，包含無線連絡器材、連絡信號、連絡人員等。
3. 雇主使勞工於有遭受溺水或土石流淹沒危險之地區中作業，應依作業環境、河川特性擬定緊急應變計畫，內容應包括通報系統、撤離程序、救援程序，並訓練勞工使用各種逃生、救援器材。
4. 雇主應訂定自動檢查計畫，實施自動檢查。
5. 雇主應會同勞工代表訂定適合其需要之安全衛生工作守則，報經檢查機構備查後，公告實施。

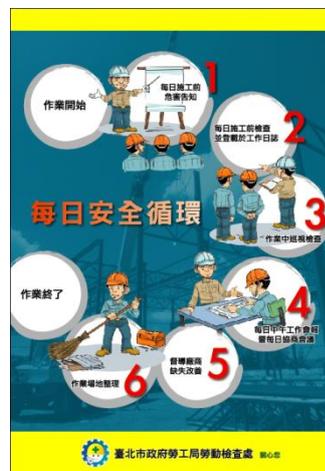
說明：對從事營造裝修作業之勞工實施勞工安全衛生教育訓練，實施自動檢查。

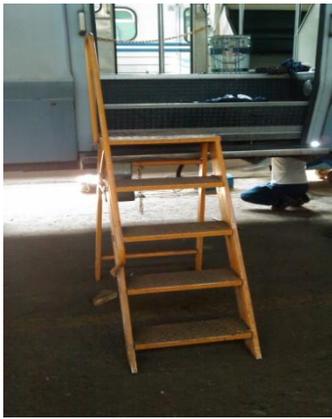
說明：勞工墜落處。

- 1、雇主對於設置之梯子應注意不得有妨礙人員通行之障礙物。
- 2、雇主應使勞工接受適於該工作必要之安全衛生教育訓練。

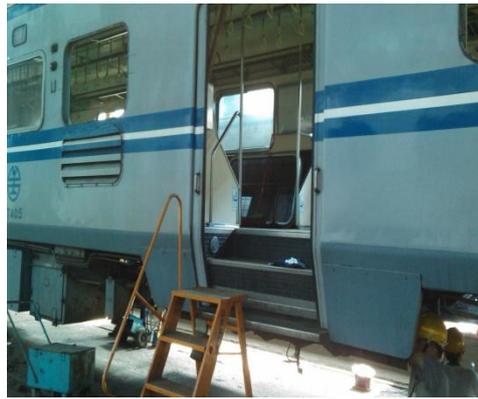
說明：勞工工作場所。

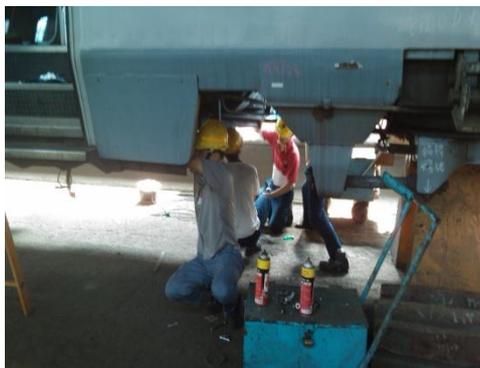
說明：車廂與地面高度。

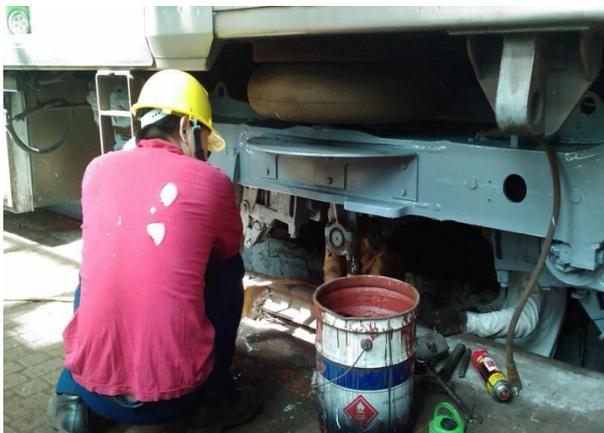
說明：轉向架與地面高度。

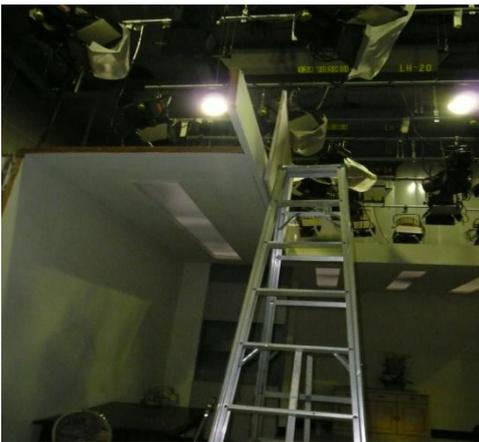
某電視公司燈光師劉○○100年12月15日午餐後於地下1樓第3攝影棚使用鋁製合梯從事打光燈具投射角度調整作業，合梯張開高度約2.4公尺，材質略有損傷，梯身構造不穩固。據勞工安全衛生人員轉述，事發當日下午1時14分許，劉○○未採行任何安全防護措施下獨自登梯作業，腳踩梯頂下方第2階梯工作，離地約1.8公尺，右腳踝原本受傷，站立梯面時疑因痛楚失去平衡，瞬間連同合梯翻落地面哀叫，右腳踝骨折傷勢加重，附近同事隨即趕來協助並通知主管叫救護車，不久送至三軍總醫院急救。

說明：肇事合梯現場擺設位置

1. 合梯應具有堅固之構造，且材質不得有顯著之損傷或腐蝕。
2. 勞工不得立於合梯在高度二公尺以上處所工作，應以架設施工架或其他方法設置工作台並確實使用安全帶、安全帽等必要之防護具後，始可進行作業。
3. 勞工身體如有不適或病痛症狀，主管應禁止其從事高處作業。
4. 雇主對勞工應施以從事工作及預防災變所必要之安全衛生教育訓練。

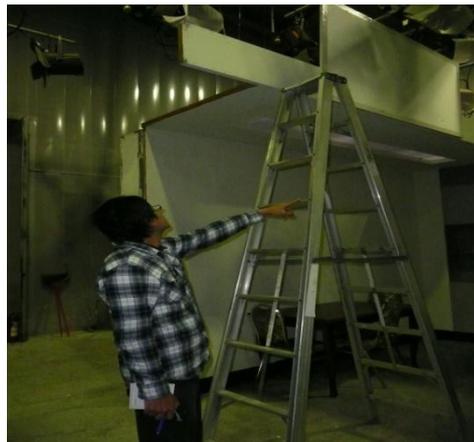
說明：受傷勞工腳踩梯頂下方階梯位置

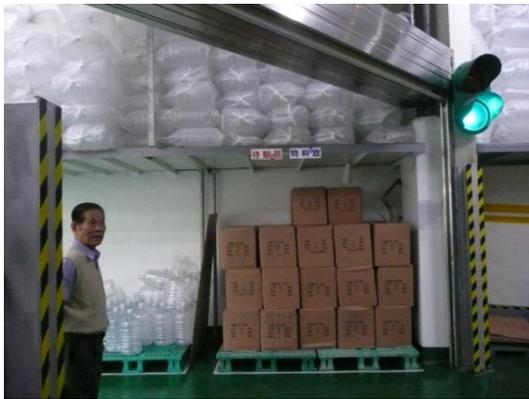
100 年 12 月 19 日下午 15 時 30 分，○生水資源生技股份有限公司所雇外籍勞工阿○持移動梯欲爬上高度差 2 公尺 10 公分的貨架上取空水桶，因地面為聚環氧樹脂材質，相當光滑，於梯身無固定裝置之情況下，罹災者爬上約 2 階(70 公分)左右即因梯腳滑動而墜落受創，導致頭部撕裂外傷，經送往三軍總醫院急救縫合傷口，當日 19 時左右即出院返回宿舍休養。

說明：職災發生之作業場所。

1. 移動梯使用應採取防止滑溜或其他防止轉動之必要措施。
2. 雇主對勞工於高差超過一·五公尺以上之場所作業時，應設置能使勞工安全上下之設備。
3. 雇主對於高度在二公尺以上之工作場所邊緣，勞工有遭受墜落危險之虞者，應設有適當強度之圍欄、握把等防護措施。

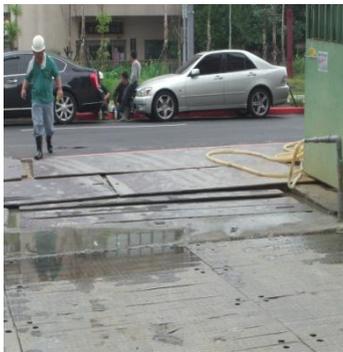
說明：鋪設地面之鋼板。

雇主對於勞工工作場所之自設道路，應能承受擬行駛車輛機械之荷重。

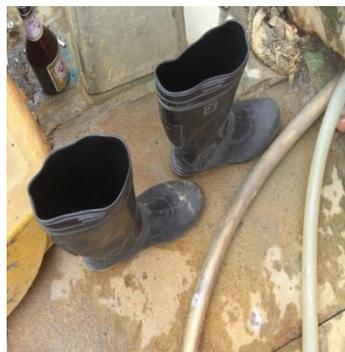
說明：勞工當時穿著之雨鞋。

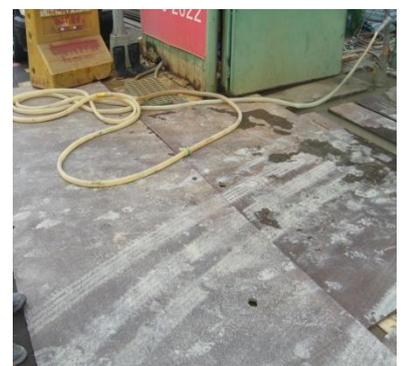
說明：鋪設之鋼板應密實，避免因車輛經過而彈起。

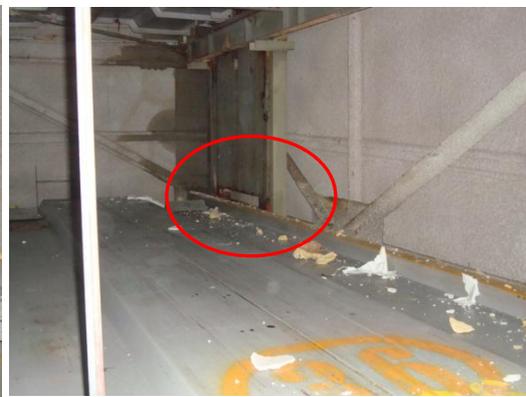
說明：停車塔升降台上升配重塊下降。

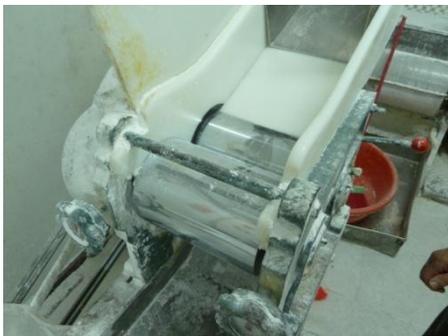
人○切麵店所僱勞工謝○○，於100年10月6日上午7時6分許從事切麵作業，操作過程中因麵團過大卡在滾輾機具入口，謝員貪快，未按正常程序先將機具停機而直接用手抽送麵糰，抽送過程中左手中指及無名指不慎捲入機具，造成兩指第一指節指腹肌肉碎裂，於7時36分通報119勤務中心送往中興醫院急救，初步判斷，左手指骨無損，並無大礙。

說明：勞工手指夾傷處。

- 1、雇主對於滾輾紙、布、金屬箔等或其他具有捲入點之滾軋機，有危害勞工之虞時，應設護圍導輪等設備。
- 2、雇主應使勞工接受適於該工作必要之安全衛生教育訓練。
- 3、雇主對於機械之掃除、上油、檢查、修理或調整有導致危害勞工之虞者，應停止該機械運轉。

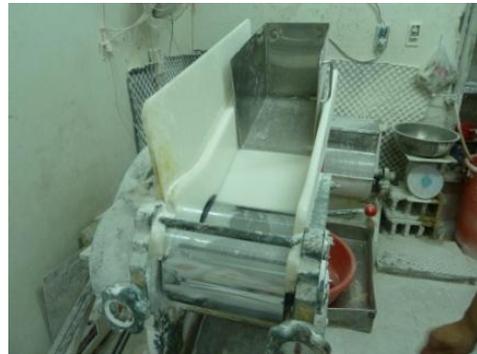
說明：勞工操作之製麵機具。

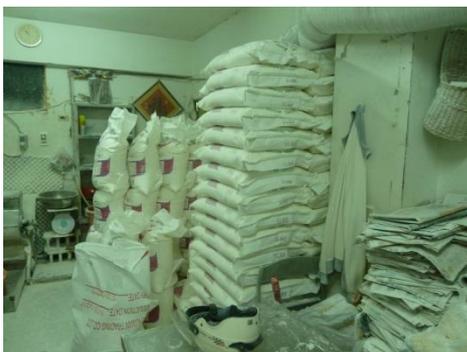
說明：勞工工作場所。

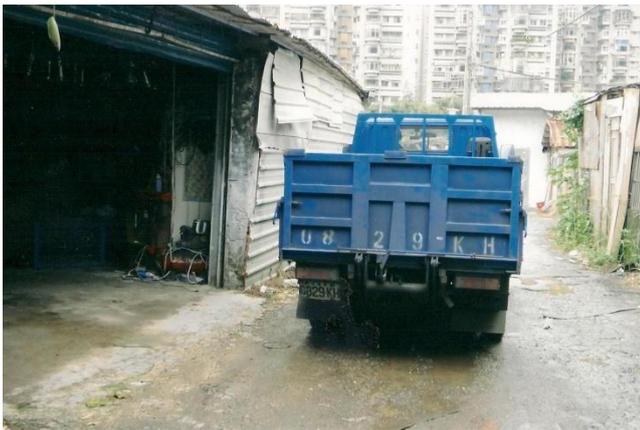
100年11月7日下午16時許，成福路某水電公司勞工曾○○與另一名勞工於倉庫前進行物料搬運作業，曾員於貨車後方將空箱搬放至尾板上，另一名勞工則於貨車旁進行指揮工作，因尾板螺栓突然斷裂，致尾板掉落壓傷曾員左腳踝，造成腳部開放性骨折，經通報消防局119，送內湖國防醫學院三軍總醫院急救，手術後目前仍在治療中，復原狀況良好。

說明：雇主對於搬運等作業之設備，應訂定自動檢查計畫實施自動檢查。

1. 雇主對於使用車輛搬運作業，應訂定自動檢查計畫實施自動檢查。
2. 雇主應依勞工安全衛生法及有關規定會同勞工代表訂定適合其需要之安全衛生工作守則，報經檢查機構備查後，公告實施。勞工對於前項安全衛生工作守則，應切實遵行。
3. 雇主應依事業單位規模置勞工安全衛生管理人員。

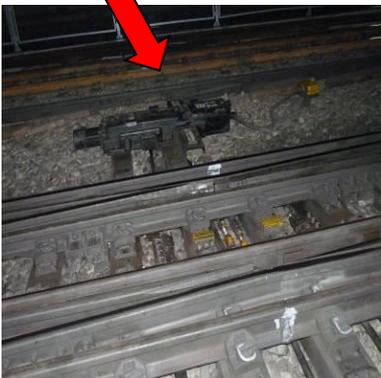
說明：箭頭為軌道轉轍器，控制軌道變更。

- (一)、 雇主對於機械之掃除、上油、檢查、修理或調整有導致危害勞工之虞者，應停止相關機械運轉及送料。為防止他人操作該機械之起動等裝置或誤送料，應採上鎖或設置標示等措施，並設置防止落下物導致危害勞工之安全設備與措施。
- (二)、 依該事業單位標準作業流程之規定，進行轉轍器清潔作業前，保修人員需先填寫保修單向轉運室申請進行清潔作業，待申請通過且轉運室於轉轍器設置防止轉轍器作動之警告標誌後，保修人員於轉轍器設置一防夾木，防止機械運轉，始能開始作業；清潔作業完成後，俟保修人員移走防夾木並向轉運室回報，控制室才能開始作動轉轍器。而本案顯見似有一方未依標準作業流程作業，未能於清潔作業時確實停止機械，雇主應確實使勞工（保修人員與轉運室）依標準作業流程規定作業。  
(撰稿人 張景閔 1001114)

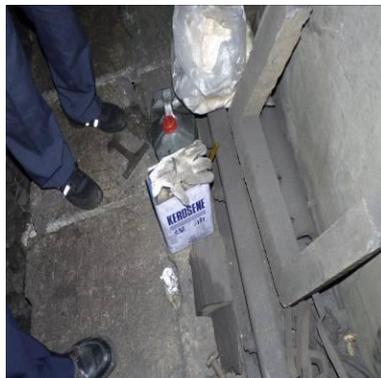
說明：站務佐理係以手套、煤油、棉球來清理轉轍器及相關軌道。

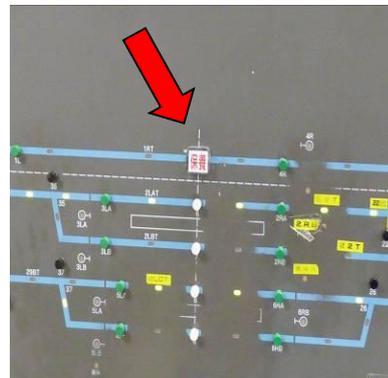
說明：該轉轍器係由控制室操作運轉，雖標準程序規定清潔時不得運轉並設警告標誌，惟當日站務佐理進行清潔時，轉轍器仍在運轉，導致手指夾傷災害發生。

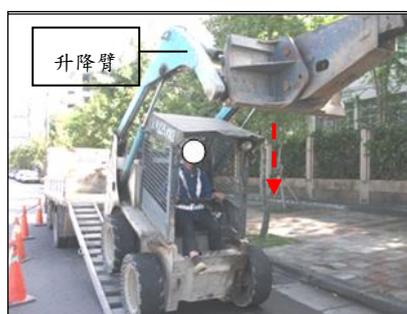
說明：勞工操作過程模擬。  
(勞工誤觸操作桿，導致升降臂下降夾傷勞工右小腿)

- 1、雇主應使勞工於機械、器具或設備之操作、修理、調整及其他工作過程中，有足夠之活動空間，不得因機械、器具或設備之原料或產品等置放致對勞工活動、避難、救難有不利因素。
- 2、雇主於僱用勞工時，應施行體格檢查。
- 3、雇主應依其事業規模、特性，訂定勞工安全衛生管理計畫，執行工作環境或作業危害之辨識、評估及控制。
- 4、雇主依第十三條至第六十三條規定實施之自動檢查，應訂定自動檢查計畫。
- 5、雇主應依本法及有關規定會同勞工代表訂定適合其需要之安全衛生工作守則，報經檢查機構備查後，公告實施。

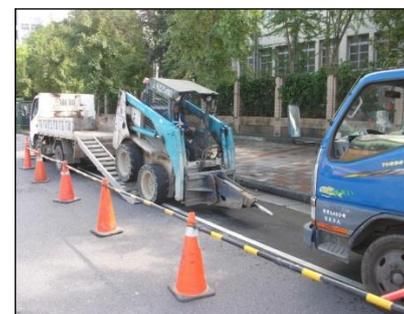
說明：模擬機械操作過程，  
未有足夠活動空間。

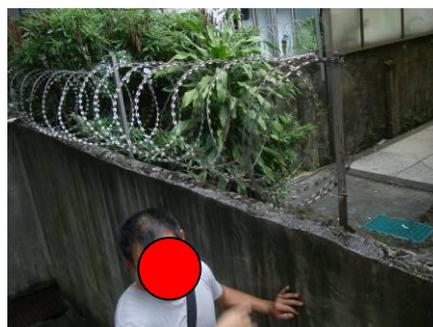
說明：李○○於上階梯遭鄰房圍牆蛇籠刀片割傷。

1. 進入營繕工地應正確戴用安全帽。
2. 搬運物料時應注意工作場所、通道環境，避免傷害發生。

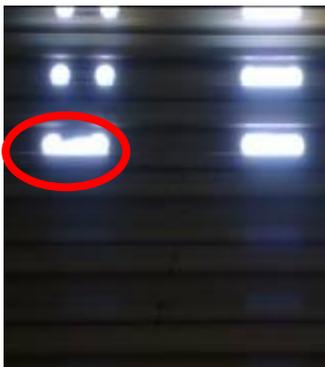
說明：勞工陳○○於實習工廠北側鐵捲門進行左下方風孔切割作業時，被飛出之風孔鐵片割傷。

- 1、雇主應依其事業規模、特性，訂定勞工安全衛生管理計畫，執行工作環境或作業危害之辨識、評估及控制。
- 2、雇主應依勞工安全衛生法及其相關規定會同勞工代表訂定適合需要之安全衛生工作守則，報經檢查機構備查後，公告實施。
- 3、雇主對於作業中有物體飛落或飛散，致危害勞工之虞時，應置備有適當之安全帽及其他防護。

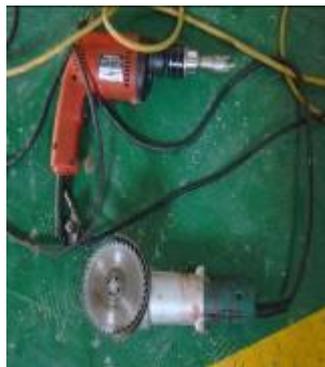
說明：受傷勞工陳○○作業時使用之圓盤鋸。

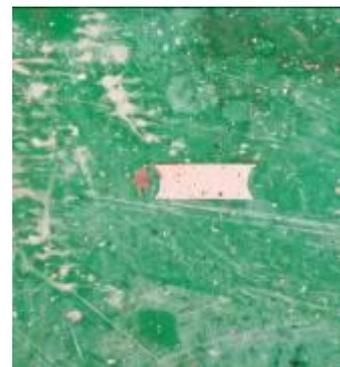
說明：現場切割鐵捲門風孔遺留之風孔鐵片。

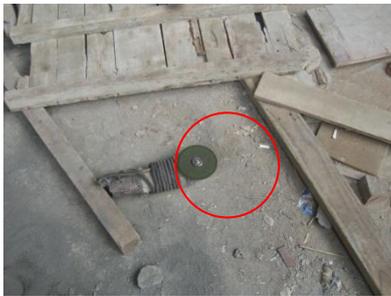
說明：勞工使用之研磨機，未安裝護罩。

1. 雇主對於研磨機等機械器具，應依機械器具安全防護標準第95條之規定設置護罩。
2. 雇主應訂定自動檢查計畫，實施自動檢查。
3. 雇主應依本法及相關規定會同勞工代表訂定適合需要之安全衛生工作守則，報經檢查機構備查後，公告實施。

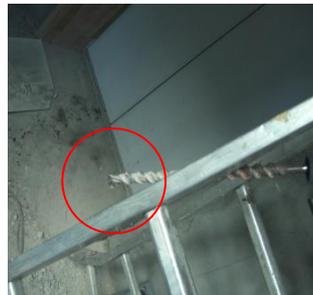
說明：進行研磨之鑽孔機鑽頭。

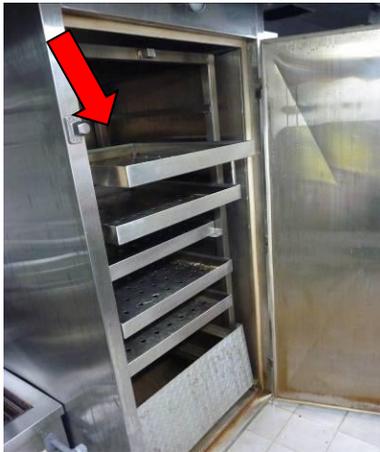
說明：箭頭為該餐廳之蒸櫃，內有銅盤。

- 1、雇主對於熔礦爐、熔鐵爐、玻璃熔解爐、或其他高溫操作場所，為防止爆炸或高熱物飛出，除應有適當防護裝置及置備適當之防護具外，並使勞工確實使用。
- 2、雇主對一般勞工，應依其工作性質，施以勞工安全衛生在職教育訓練。

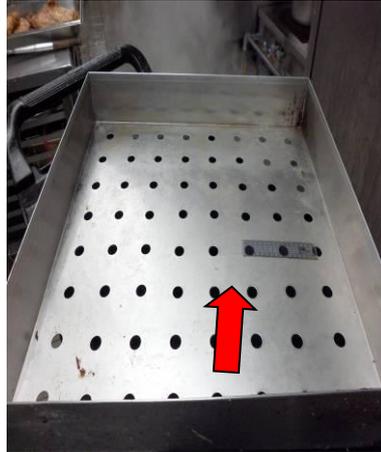
說明：箭頭為銅盤透氣孔，直徑為 2 公分。

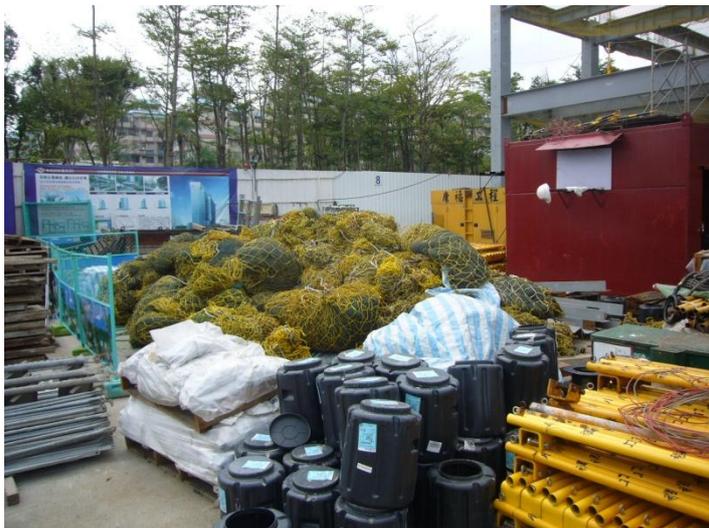
100 年 10 月 4 日上午敬業四路某大樓新建工程之再承攬人康○工程公司以鋼索穿過拆除後之安全網利用塔吊吊往堆置區堆放，因前日降雨導致安全網吸水重量增加，以致吊掛時安全網斷裂擊中當時在 1 樓版 A 區進行鋼筋綁紮之工作之勞工，經緊急送往三軍總醫院內湖院區治療，目前仍住院治療中。

說明：現場安全網堆置區。

6. 起重機具運轉時應防止吊掛物通過人員上方或人員進入吊掛物下方。
7. 雇主對於使用起重機具從事吊掛作業之勞工，應使其檢視荷物之形狀、大小及材質等特性，以估算荷物重量，或查明其實際重量，並選用適當吊掛用具及採取正確吊掛方法。
8. 雇主應訂定自動檢查計畫，實施自動檢查。
9. 雇主應會同勞工代表訂定適合其需要之安全衛生工作守則，報經檢查機構備查後，公告實施。勞工對於前項安全衛生工作守則，應切實遵行。

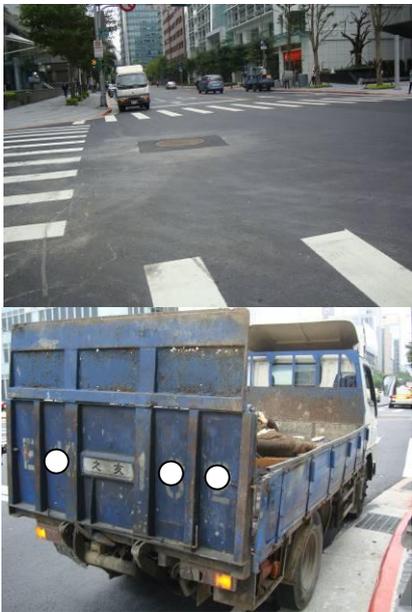
橋○公司承包台○公司100年度配電管路工程，於100年10月28日完成人手孔提升作業後，次日（100年10月29日）由巡視員王○○進行路面巡視及清潔，王○○發現路面有砂石跳料情形，欲從工程車上拿竹掃把掃地，打開車斗時，破碎機之鑽子尾端由車斗掉落，砸到王○○左腳（王○○當時僅穿著膠鞋，並未穿著安全鞋）造成左腳第3趾遠端趾骨粉碎性骨折併撕裂傷，經通報消防局119將其送至內湖三軍總醫院進行傷口處理及移除左腳第3趾遠端趾骨後，當日即出院返家，於家中休養。

說明：災害現場實景與工程車輛。

1. 搬運工具時應注意工作場所、設備環境，避免傷害發生。
2. 作業時應穿著適當防護用具（如安全鞋等）。

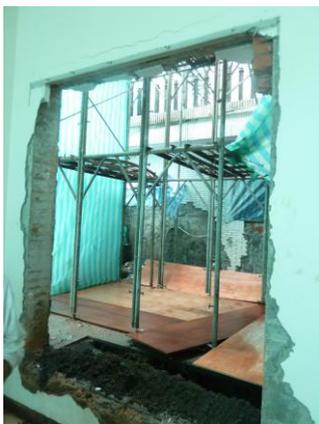
說明：地上1樓門之拆除作業。

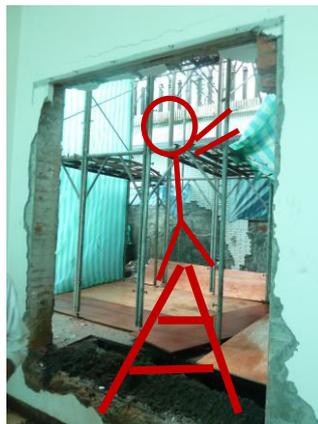
100年11月3日約上午11點30分左右，勞工莊○峰於1樓進行大門拆除作業時，因未優先拆除上方有可能震落之磚頭，導致作業中遭上方震落之磚頭砸到頭部受傷。經緊急送至臺北醫學大學附設醫院治療，目前已出院療養中。

說明：先拆除旁邊之磚頭，而未優先拆除上方之磚頭。

- 1、拆除構造物時，有飛落、震落之虞者，應優先拆除。
- 2、雇主應依其事業規模、特性，訂定勞工安全衛生管理計畫，執行工作環境或作業危害之辨識、評估及控制。
- 3、雇主應依本法及有關規定會同勞工代表訂定適合其需要之安全衛生工作守則，報經檢查機構備查後，公告實施。
- 4、雇主對新僱勞工或在職勞工於變更工作前，應使其接受適於各該工作必要之安全衛生教育訓練。但在職勞工工作環境、工作性質與變更前相當者，不在此限。
- 5、雇主依規定實施之自動檢查，應訂定自動檢查計畫。

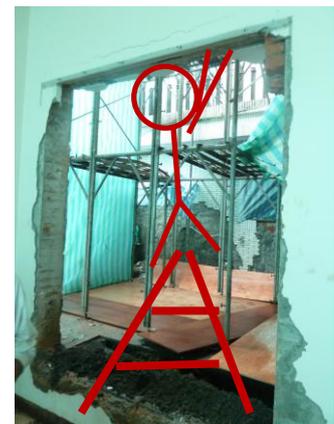
說明：應優先拆除上方之磚頭，以免被震落砸傷

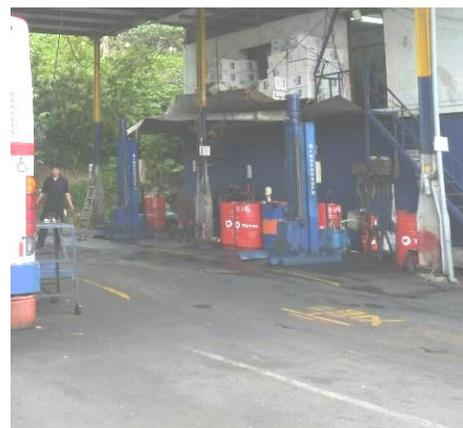
100年10月11日上午11時許，大客車檢修作業員李○○於士東路某處大客車停靠總站，因搬動待用機油桶過程中，未注意機油桶可能傾倒之危險，又未利用搬運輔助工具或設備，導致搬動過程中，因李員重心不穩跌倒後被大型機油桶壓傷骨折，經通報消防局119，將李員送至陽明醫院治療後，目前已無大礙，意識清楚。

說明：災害發生現場整體情況。

1. 對於物料之搬運，應儘量利用機械以代替人力。
  2. 凡 40 公斤以上物品，以人力車輛或工具搬運為原則，500 公斤以上物品，以機械車輛或其他機械搬運為宜。
  3. 運輸路線應妥善規劃，並作標示。
  4. 作業場所地面應保持乾燥，避免滑倒之風險。
- (撰稿人 潘彥江 1001014)

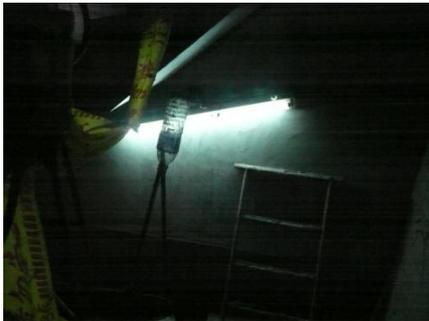
傷者林○○係○明營造股份有限公司工地之點工，100 年 11 月 21 日下午 2 時許，該工地地下 1 樓樓梯間照明燈管毀壞，工地工程師請林員前往更換新燈管，因該處採光照明不足，林員於下地下 1 樓樓梯時不慎踩空而跌倒，經同仁通知 119 送臺北醫學大學附設醫院診治，於當日即返家休養。

說明：地下 1 樓樓梯間(原無照明)。

- 1、雇主應依其事業規模、特性，訂定勞工安全衛生管理計畫，執行工作環境或作業危害之辨識、評估及控制等相關勞工安全衛生管理。
- 2、對於樓梯間作業場所自然採光不足，易因光線不足引起勞工災害之場所，應保持其適當照明，遇有損壞，應即修復。
- 3、雇主對新僱勞工或在職勞工於變更工作前，應使其接受適於各該工作必要之安全衛生教育訓練。

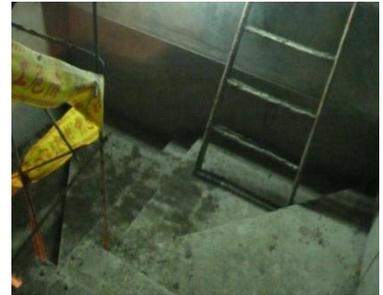
說明：林員於樓梯間下樓梯時不慎踩空而跌倒。

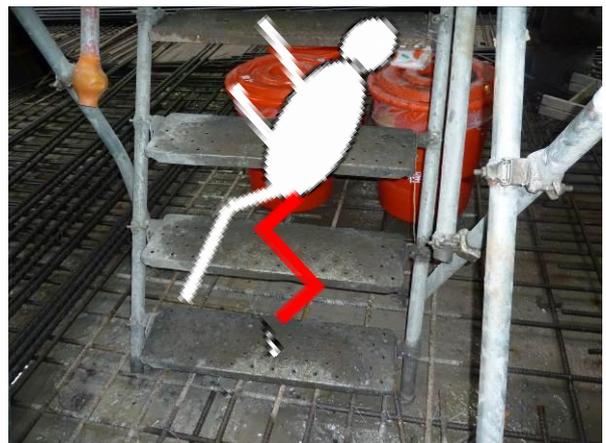
說明：現場模擬照片。

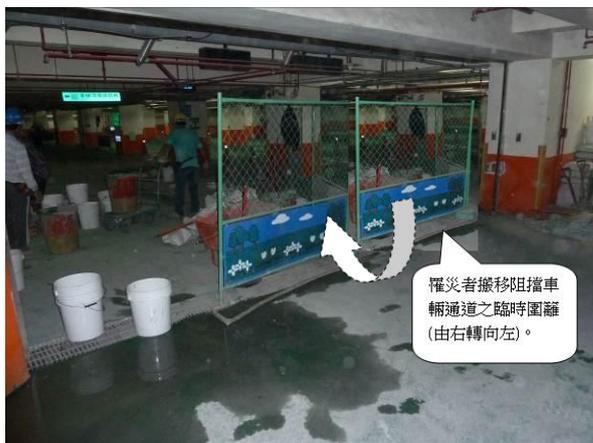
說明：罹災者搬移阻擋車輛通道之臨時圍籬。

1. 除非所有人員已遠離該機械(駕駛者等依規定就位者除外)，否則不得起動。
2. 車輛系營建機械作業時，禁止人員(駕駛者等依規定就位者除外)進入操作半徑內或附近有危險之虞之場所。但另採安全措施者，不在此限。

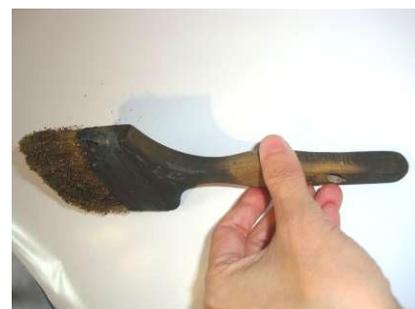
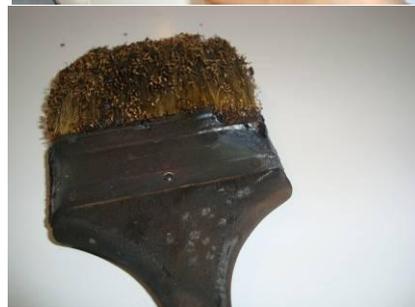
說明：油漆刷與匯流排短路造成熔斷。

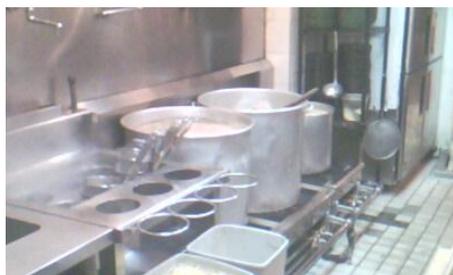
說明：裝有高湯的大鍋放至爐台上。

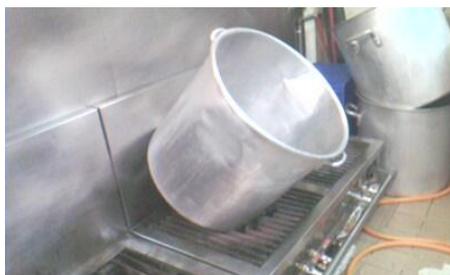
說明：高湯換鍋，以爐心為支撐將大鍋傾斜放置。

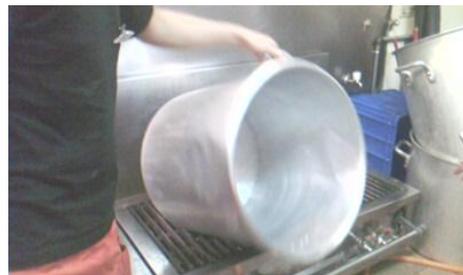
說明：大鍋傾倒，致高湯外灑至罹災勞工雨鞋內，導致罹災者燙傷。

1. 雇主對於勞工有暴露於高溫、低溫…之虞者，應置備安全衛生防護具，…，並使勞工確實使用。
2. 雇主應訂定之勞工安全衛生工作守則報經檢查機構核備。
3. 雇主對新僱勞工或在職勞工於變更工作前，應使其接受適於各該工作必要之安全衛生教育訓練。
4. 雇主應依規定置勞工安全衛生人員。
