臺北市職業災害案實錄彙編

2008.01.01-2008.08.31

臺北市政府勞工局勞動檢查處 編印

2008 年 9 月 1 日

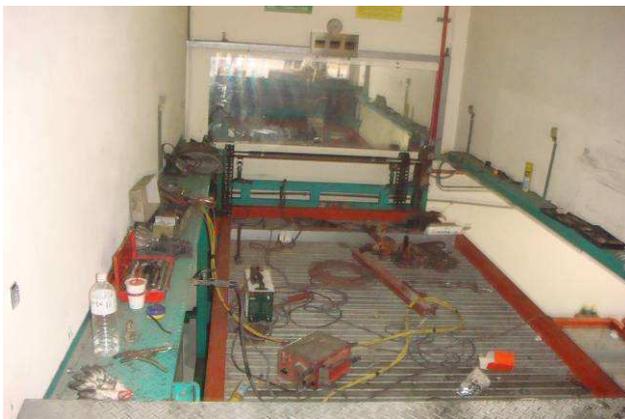
說明：車道入口處車台板

1. 雇主對於高度在二公尺以上之工作場所邊緣及開口部份，勞工有遭受墜落危險之虞者，應設有適當強度之圍欄、握把、覆蓋等防護措施，並使勞工確實使用安全帶、安全帽及其他必要之防護具，且於高差超過1.5公尺以上之場所作業時，應設置能使勞工安全上下之設備。
2. 使用之移動梯，應採取防止滑溜或其他防止轉動之必要措施。
3. 應對於機械停車設備維修作業，訂定作業流程並照其施作。

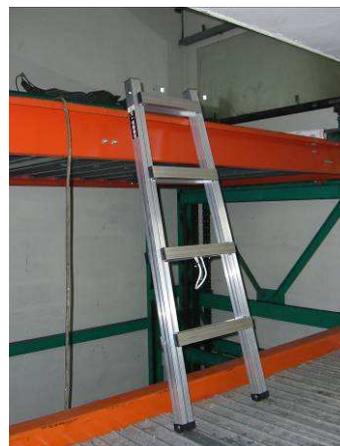
說明：模擬職災發生時鋁梯架設情形

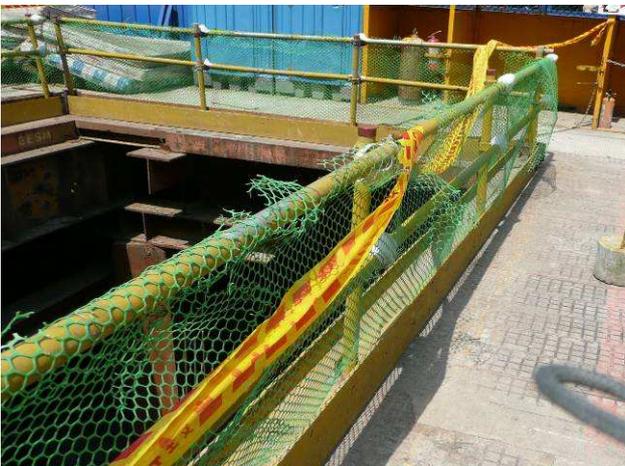
說明：罹災者於構台墜落處

公共工程之營造作業場所因工作需要，常引進外勞，事業單位對泰工作業應嚴加控管，並加強外籍勞工防止職業災害必要之安全衛生教育訓練及勤前教育，對危險性作業，派員在場監督指揮工作。雇主對於勞工在高度2公尺以上之構台上吊料口護欄維修固定之高處作業，勞工有墜落之虞者，應依勞工安全衛生設施規則第281條之規定，使勞工確實使用安全帶及其他必要之防護具，或採安全網等措施，才可令勞工在場作業。

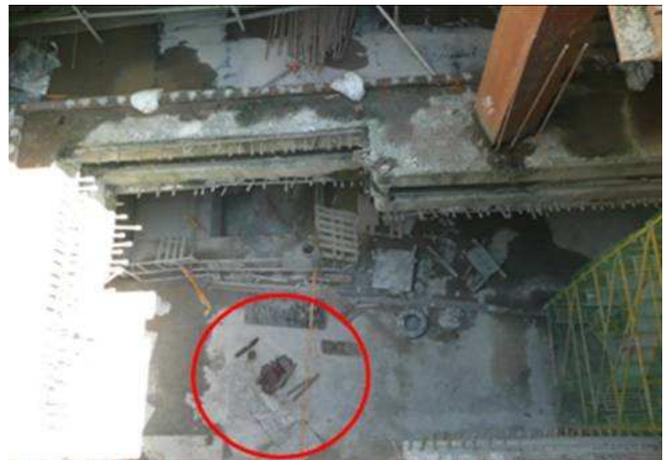
說明：罹災者自構台吊料口墜落至穿堂層(落距約10.65公尺)

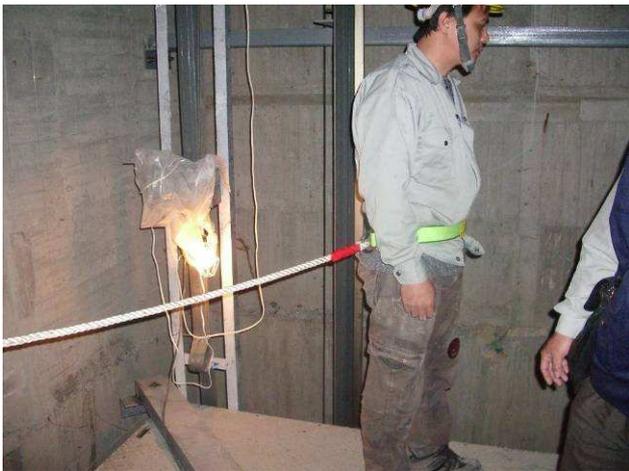
說明：罹災者位置

1. 作業中應戴用合格之安全帽並確實鉤掛安全帶。
2. 無護欄之高空作業工作台應拉設垂直安全母索與安全扣環以供安全帶扣掛。

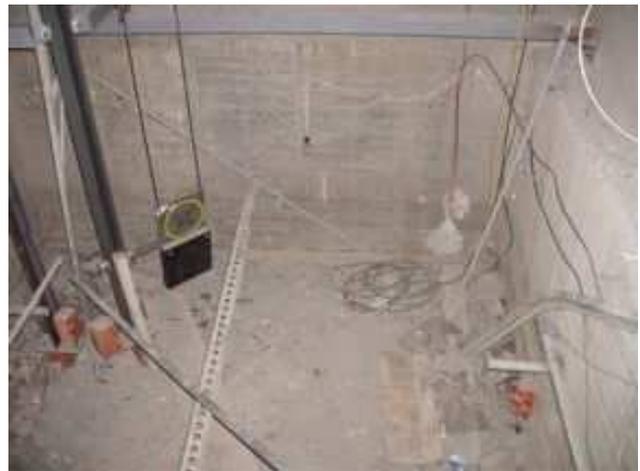
說明：災害現場照片

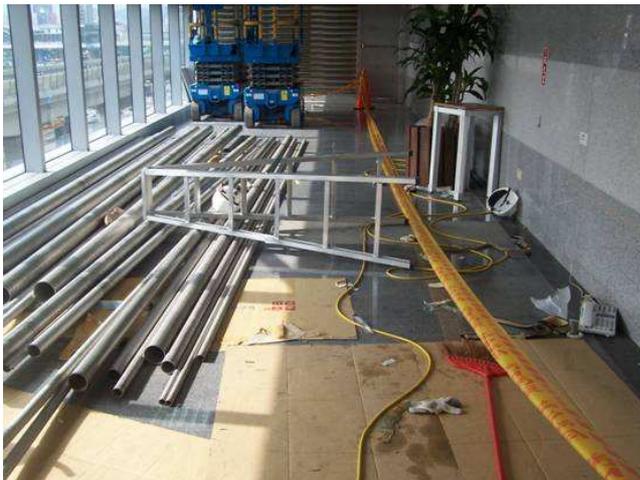
說明：災害現場照片

施工現場如有高空工作車，應優先選用，以縮短施工高度，並確實使用安全帶及安全帽，避免勞工高處作業有墜落之危害。如現場因受限而使用合梯，應跨站雙邊踏板，不宜單邊使用，並選擇適當鈎掛安全帶處，以便確實佩掛安全帶；勞工朋友在佩戴安全帽，應確實扣妥頤帶，以保安康。

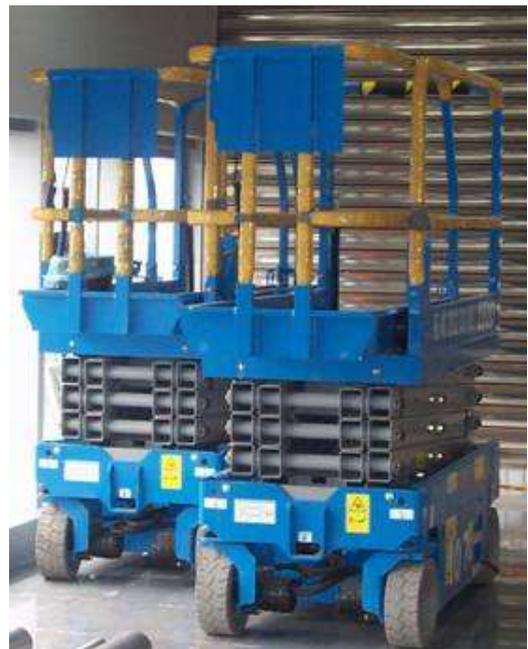
說明：高空工作車

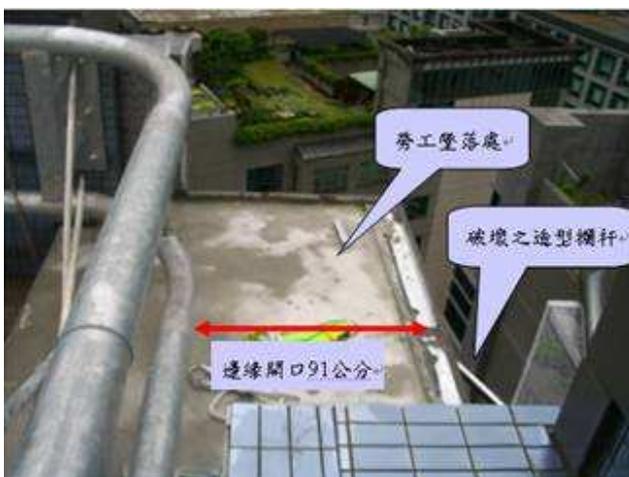
說明：墜落現場位置圖

1. 高度在二公尺以上之高處作業，勞工有墜落之虞者，雇主應使勞工確實使用安全帶、安全帽及其他必要之防護具。
2. 雇主對於防止墜落之虞之作業場所引起之危害，應訂定自動檢查計畫實施自動檢查。

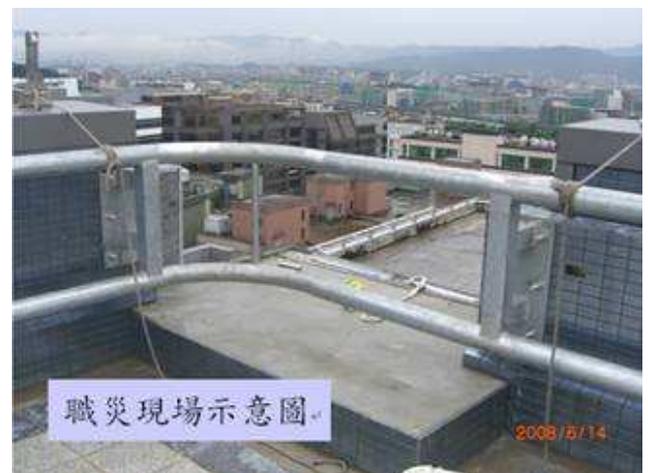
說明：12樓屋頂作業現場位置圖

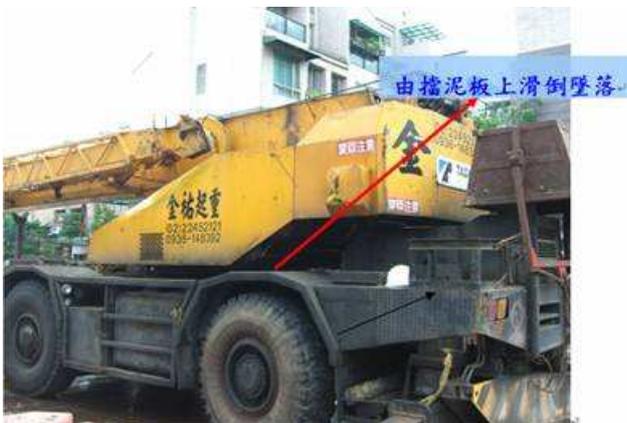
說明：受傷者墜落處

1. 雇主對於進入營繕工程工作場所作業人員，應提供適當安全帽，並使其正確戴用。
2. 雇主對於勞工工作場所之通道、地板、階梯，應保持不致使勞工跌倒、滑倒、踩傷等之安全狀態，或採取必要之預防措施。

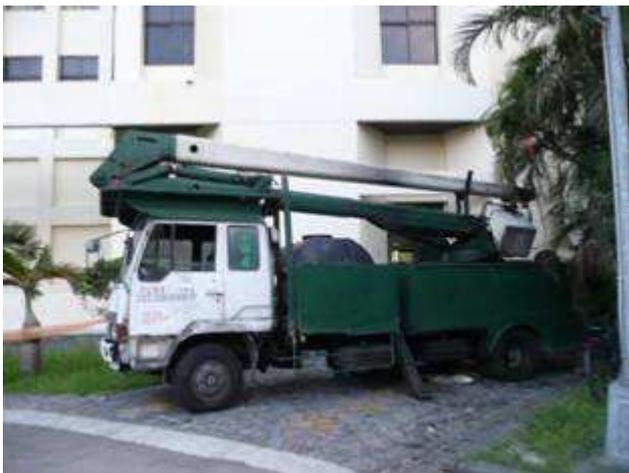
財團法人○○廣播電台將外牆油漆工程，交由茂○工程有限公司承攬，作業勞工甘○○(罹災者)使用屈臂式高空工作車(臺車約 11 年，組合之工作車為電信局報廢標售之工作車機具)從事外牆油漆作業，作業至下午 5 點 15 分左右，因罹災者甘○○口渴，降下工作臺拿取開水解渴後，即一邊喝水，一邊操作上升工作臺，在上升途中，工作臺疑似因操作使之動作(上下、旋轉)產生晃動，致使屈臂與工作臺間之固定聯結裝置斷裂(原已腐蝕嚴重)，工作臺傾倒翻覆，罹災者(未使用安全帽、安全帶，且未鉤掛於安全母索上)由約 4.5 米高工作臺墜落至地面，頭部直接落地，送醫傷重不治死亡。

說明：高空工作車

1. 作業中應使用合格之安全帽並確實鉤掛安全帶。
2. 高空工作車應使用符合 CNS 標準 14965 所定規範。
3. 事前應依作業場所之狀況、高空工作車之種類、容量等訂定包括作業方法之作業計畫，使作業勞工周知，並指定專人指揮監督勞工依計畫從事作業。
4. 訂定自動檢查計畫確實實施自動檢查。
5. 對於使用高空工作車之作業勞工，依勞工安全衛生教育訓練規則之規定，實施高空工作車之安全衛生在職教育訓練。

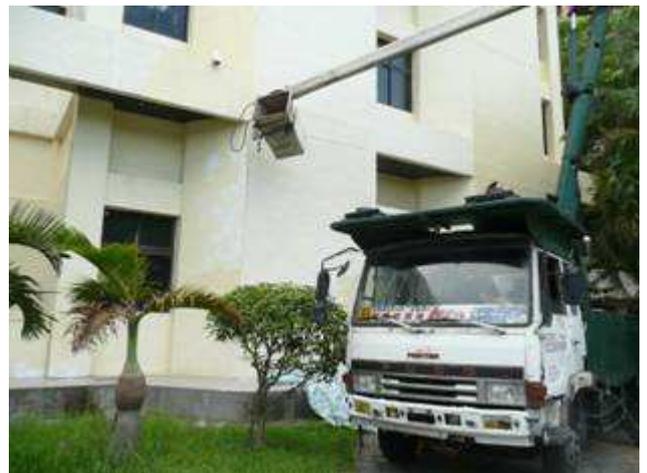
說明：施工位置圖

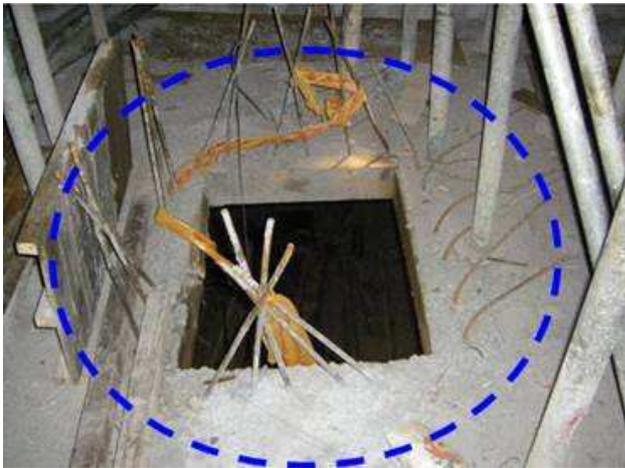
說明：地下一樓中間樁開口未設防墜安全設施

1. 於高度2公尺以上之施工架開口場所作業，勞工有遭受墜落危險之虞者，應於該處設置護欄、護蓋或安全網等防護設備。
2. 對於工作場所暴露之鋼筋、鋼材、鐵件、鋁件及其他材料等易生職業災害者，應採取彎曲尖端、加蓋或加裝護套等防護設施。
3. 對於工作場所之採光照明，應使其有充分之光線，或以人工照明予以補足。

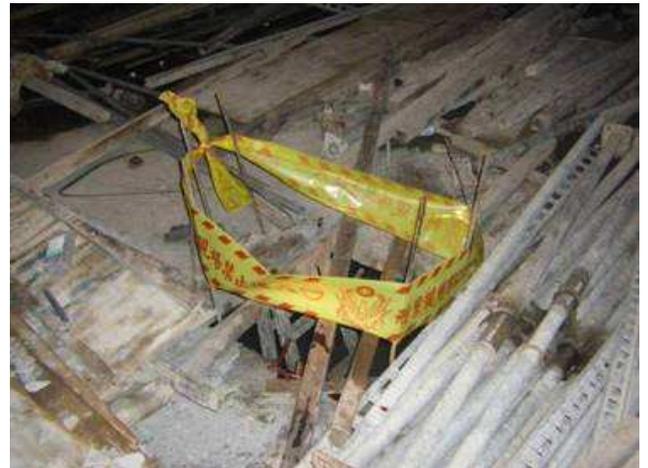
說明：地下二樓中間樁開口暴露鋼筋未採防護設施

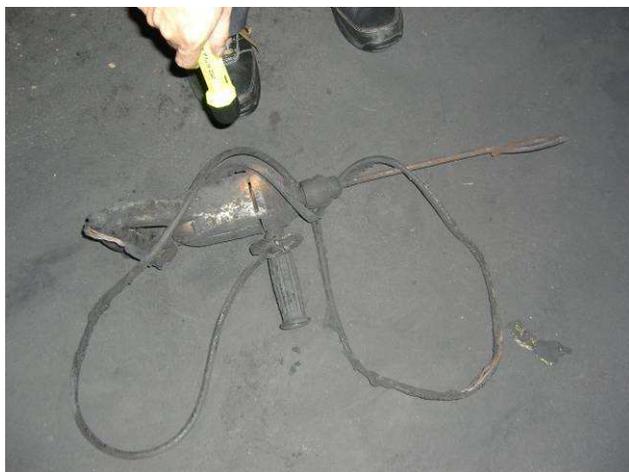
說明：員工使用手持式攪拌機作為攪拌混合機具，機具本身並非防爆型，啟動時所產生之電氣火花引起爆炸

罹災者於工廠內從事甲醇（木精）與石墨作為砂模之塗模劑攪拌作業，由於現場使用甲醇（木精）係屬有機溶劑，當罹災者使用手持式電動攪拌機作為攪拌混合機具時（機具本身並非防爆型），啟動時所產生之電氣火花致引起爆炸，再次呼籲：有機溶劑作業場所，應全面嚴禁煙火並使用防爆型電動機具。

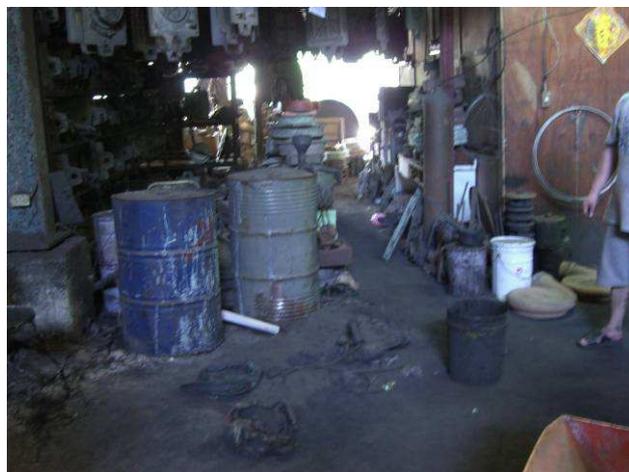
說明：爆炸後之現場照片

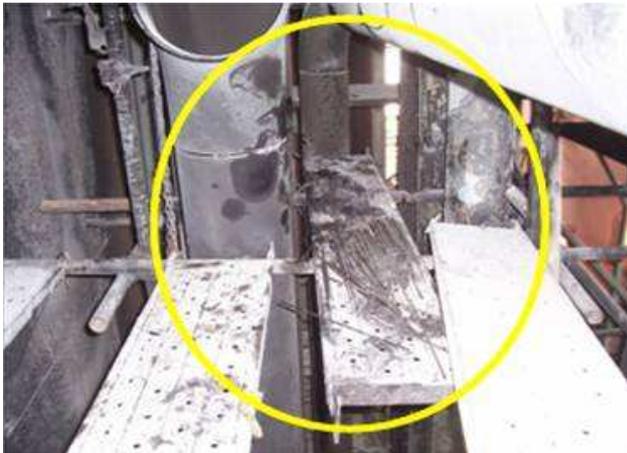
說明：勞工邵○○仰臥在管道間施工平台上不治死亡

1. 對於易引起火災及爆炸危險之場所，應依下列規定：(1)、不得設置有火花、電弧或用高溫成為發火源之虞之機械、器具或設備等。(2)、標示嚴禁煙火及禁止無關人員進入，並規定勞工不得使用明火。
2. 對於勞工吸菸、使用火爐或其他用火之場所，應設置預防火災所需之設備。
3. 加強對進場電焊施工操作的人員的審查，嚴格審查動火申請，有火災、爆炸危險的場所內，不得進行焊接作業。施工結束後要立即消除火種、徹底清理工作現場，並進行一段時間的監護，沒有問題再離開現場，做到不留死角。

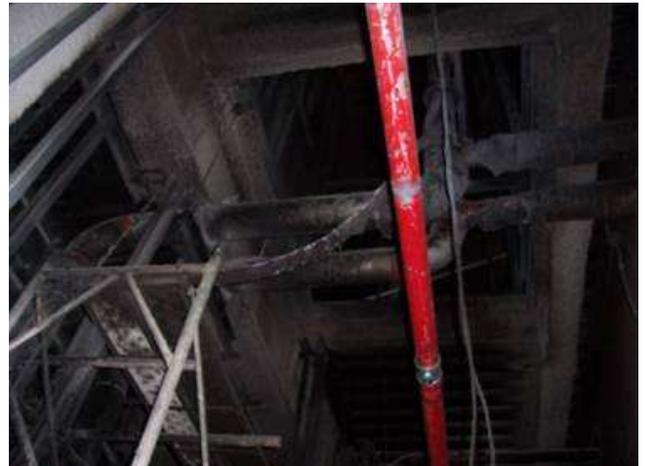
說明：管道所包覆保溫材料因火災已燒毀

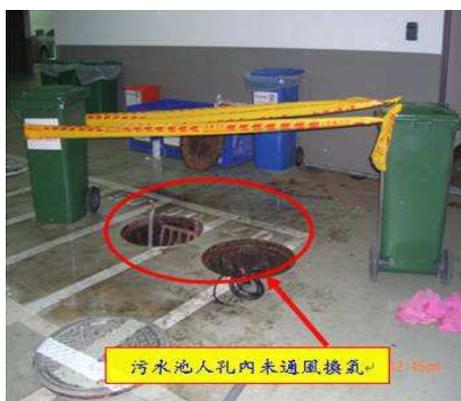
5月10日上午9時30分許，罹災者王○○會同鶴○製作所股份有限公司勞工陳○○於地下2樓進行污水池沉水馬達機電維修工作，約10時40分王員欲拉鉤鏈將馬達吊出水池，因上半部鐵鏈斷裂一截致整條鐵鏈掉落池中，罹災者遂下至污水池（深度約219公分）欲將其鉤鏈裝好，當低下頭後因缺氧而昏迷，鶴○製作所股份有限公司勞工陳○○發現後，趕緊通知大樓警衛協助處理，於車道遇到國○保全公司保全員嚴○○並告知該緊急事件，嚴員立即趕至地下2樓，並下污水池欲搶救王員，惟當低下頭欲拉王員時，亦因缺氧而昏迷。經通報消防局後，消防人員隨即排氣、通風並著防護設備後救起王及嚴二員，並分別送往新光醫院及榮總醫院急救，惟王員不治死亡、嚴員經急救仍昏迷送加護病房延至97年5月19日死亡。

說明：災害現場之污水池

1. 作業中應隨時強制送風、換氣，並維持氧濃度18%以上。
2. 以氣體偵測器量測，並隨時派員監視局限空間內空氣流通狀況。
3. 指定缺氧作業主管在場監督指揮作業，確認無發生危險之虞始得作業。
4. 現場應準備急救設備，並作好各式安全措施。

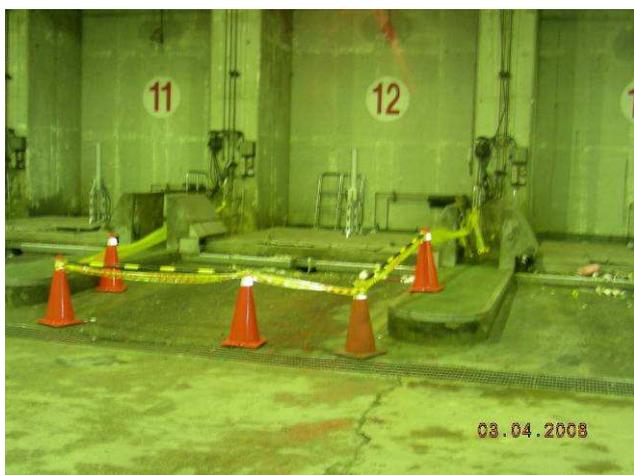
說明：案發現場即木柵垃圾焚化廠第 12 號傾卸坑坑口

1. 工作場所作業之車輛機械，應俟相關人員保持安全距離後，方得起動。
2. 應於工作現場加派作業監督人員，善盡風險管理之責。

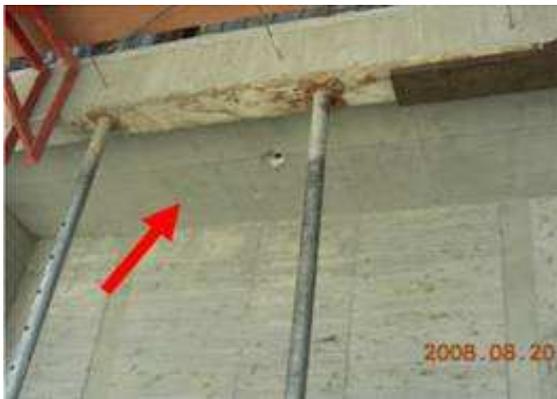
說明：箭頭指示處即為罹災者當日拆除之雨遮底板

1. 雇主對於勞工工作場所之通道、地板、階梯，應保持不致使勞工跌倒、滑倒、踩傷等之安全狀態，或採取必要之預防措施。
2. 雇主對於模板支撐組配、拆除作業，應指定模板支撐作業主管於作業現場辦理規定事項。
3. 雇主應訂定自動檢查計畫，實施自動檢查。

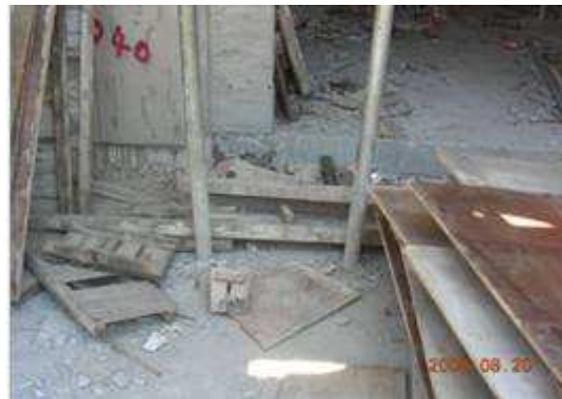
說明：罹災者當日作業位置現場雜亂、物料隨意堆置

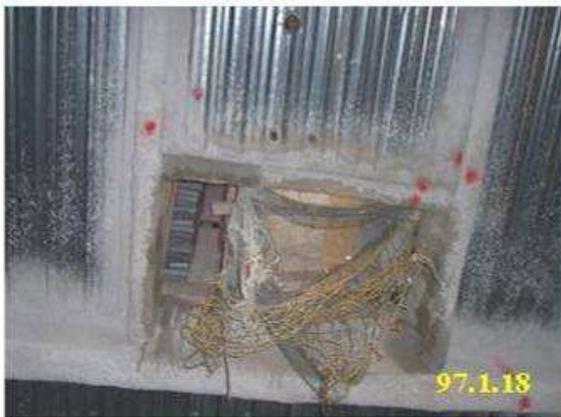
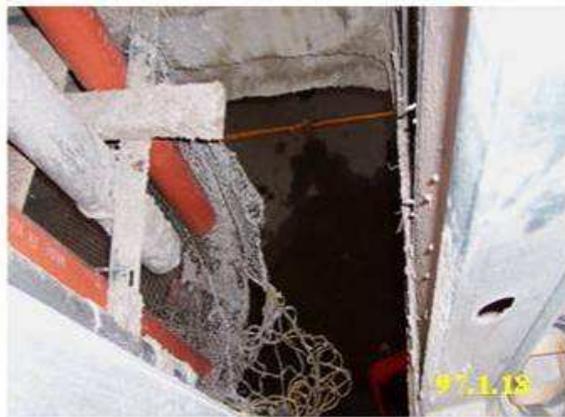
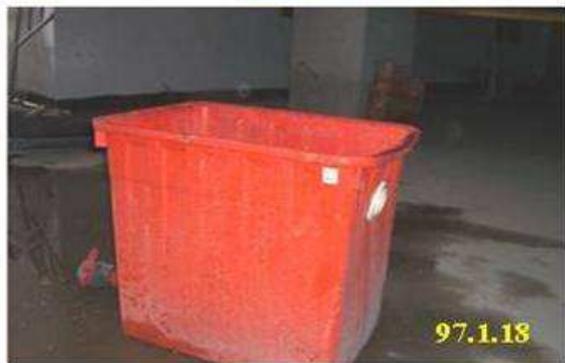
R3區5樓管道開口安全網未設置妥當，導致勞工魏○○墜落至4樓撞擊下方塑膠水槽受傷。

雇主使勞工於高處進行作業時，應於該處設置護欄、護蓋或安全網等防護設備。或使勞工佩掛安全帶，並掛置於堅固錨錠、可供鈎掛之物件或安全母索等裝置而無墜落之虞。

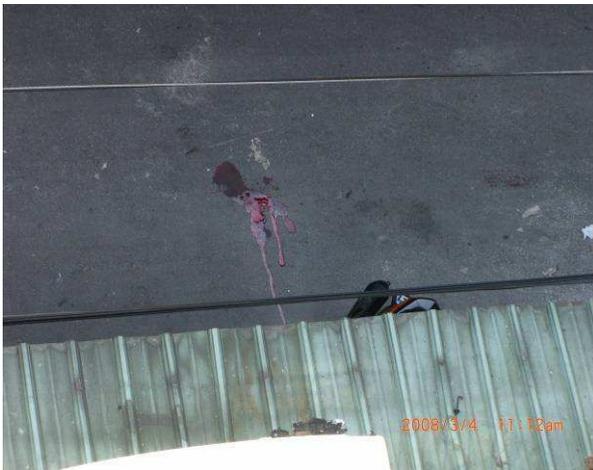
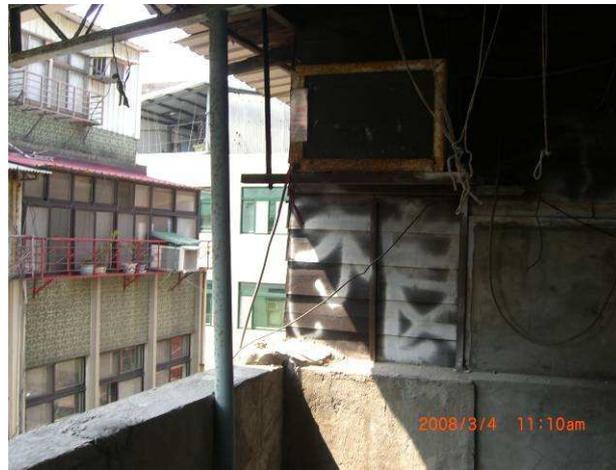
說明：勞工從事外牆冷氣拆除作業，應先量測外牆寬度是否能提供足夠之踏面寬度，並評估現場環境是否適合以攀爬方式，沿外牆行走。宜使用高空工作車或使用安全帽及安全帶等防護具後進行作業。

1. 從事高處作業時應使用安全帽、安全帶及其他必要之防護器具。
2. 作業場所應設置勞工安全衛生業務主管，並實施自動檢查、每日勤前教育等，並留存紀錄備查。而勞工應受相關安全衛生教育訓練。

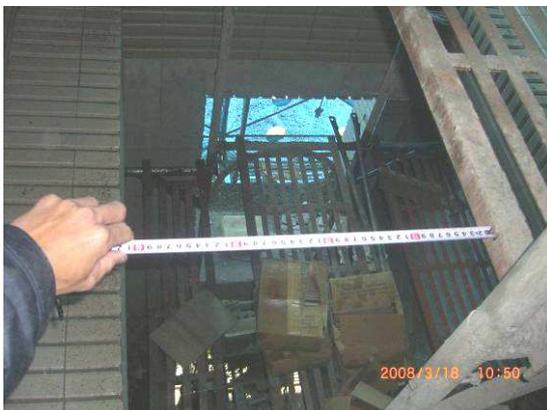
說明：施工架與結構體間距離約40公分無任何防墜設施。

外牆泥作作業是屬於高風險之作業之一，工作場所時時處於墜落之危害環境中。是以外牆泥作作業前，雇主應依勞工安全衛生法及有關規定，會同勞工代表訂定適合其需要之安全衛生工作守則，報經檢查機構備查後公告實施；雇主對其設備及其作業，應訂定自動檢查計畫實施自動檢查；對新僱勞工從事工作或在職勞工於變更工作前應對勞工施以從事工作及以防災變所必要之安全衛生教育、訓練。而事業單位應事先調查現場環境之安全防護設施，並依營造安全衛生設施標準第19條及勞工安全衛生設施規則第281條規定辦理，以確保現場作業勞工之人身安全。

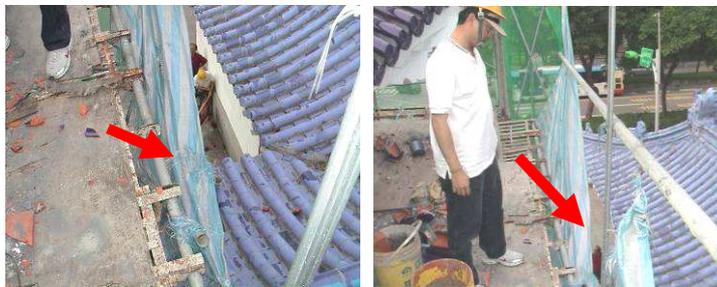
中正紀念堂○○門頂層施工架護欄未設置中欄杆，導致罹災勞工向後踩空自上欄杆與水平踏板間開口墜落至下方圍牆屋簷，再翻落至地面。

屋頂作業屬於高風險作業，工作場所時時處於墜落之危害環境中，故雇主對新僱勞工從事工作或在職勞工於變更工作前應對勞工施以從事工作及以防災變所必要之安全衛生教育、訓練。而事業單位應事先調查現場環境之安全防護設施，並依營造安全衛生設施標準第二十條規定(設置之護欄，應依下列規定辦理：高度應在九十公分以上，並應包括上欄杆、中欄杆、腳趾板及杆柱等構材。)，以確保現場作業勞工之人身安全。

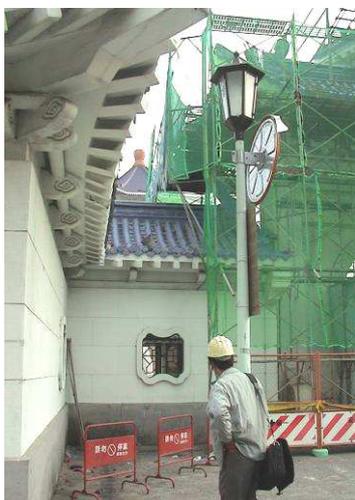
罹災勞工自施工架墜落至圍牆屋簷，再翻落至地面（總垂直落距6.8公尺）。

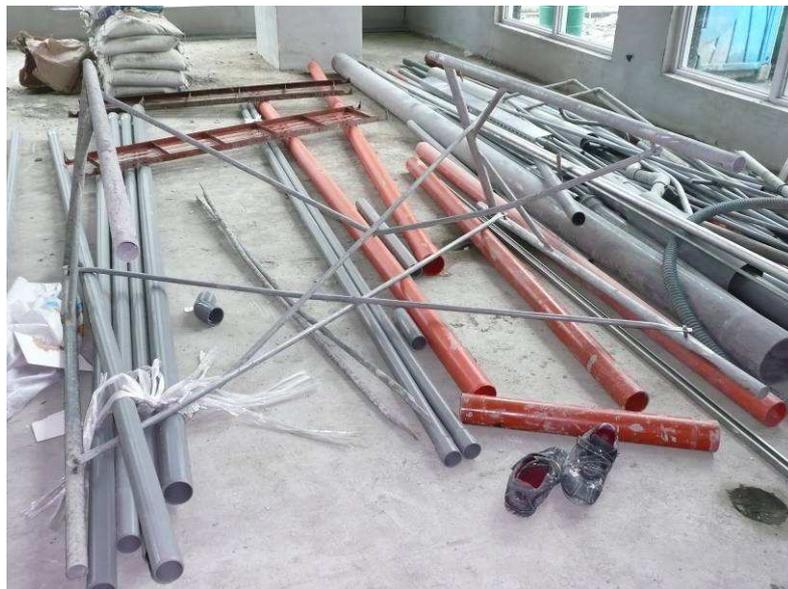
說明：事故發生現場。

室內批土作業因在室內，故一般認為是風險較低之作業，勞工也常常不戴安全帽或使用不標準合梯進行高處作業，往往因施工作業時重心不穩而造成墜落災害。本件職業災害雖使用施工架進行高處作業，但因施工架未設安全上下設備，罹災者因便宜行事故攀爬施工架交叉拉桿而墜落至地面。故請事業單位進行工地檢查時，應檢查施工架是否設置安全上下設備，如發現使用不標準合梯或施工架不符規定，應立即要求修復或停止使用，以落實管理，防止此危害發生。另對於擔任工作之勞工，應依其工作性質施以勞工安全衛生在職教育訓練，使勞工具具有工作安全之正確

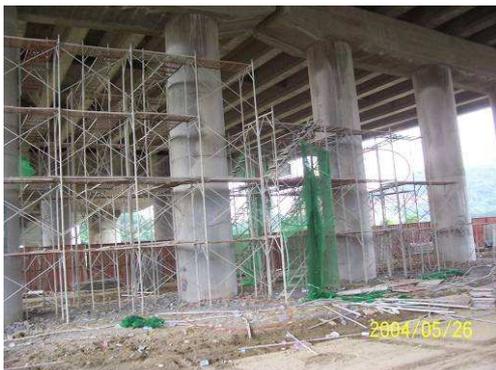
說明：施工架外側未設下拉桿。

施工架拆除作業是屬於高風險之作業之一，工作場所時時處於墜落之危害環境中。雇主對其設備及其作業，應訂定自動檢查計畫實施自動檢查；對新僱勞工從事工作或在職勞工於變更工作前應對勞工施以從事工作及防災變所必要之安全衛生教育、訓練；雇主對於施工構台與懸吊式施工架、懸臂式施工架及高度五公尺以上施工架之組配及拆除(以下簡稱施工架組配)作業，應指定施工架組配作業主管於作業現場辦理安全衛生相關規定事項。而事業單位應事先調查現場環境之安全防護設施，並依營造安全衛生設施標準第19條規定(雇主對於高度在二公尺以上之處所進行作業，勞工有墜落之虞者，應以架設施工架等方法設置工作台，或採取張掛安全網，使用工使用安全帶等止因墜落而致勞工遭受危險之措施)及勞工安全衛生設施規則第281條規定(雇主對於在高度二公尺以上之高處作業，勞工有墜落之虞者，應使勞工確實使用安全帶、安全帽及其他必要之防護具，以確保現場作業勞工之人身安全。

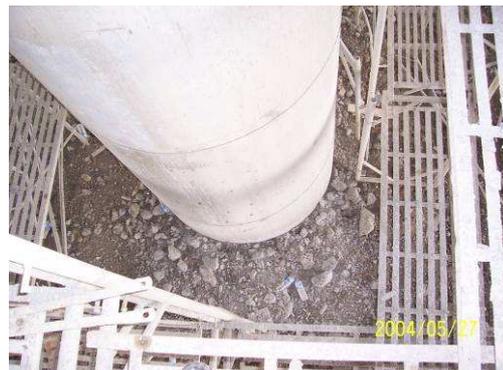
說明：施工架與橋樑間之開口超過30公分且無設置安全網。

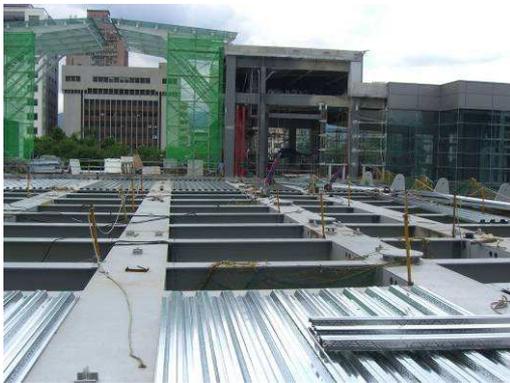
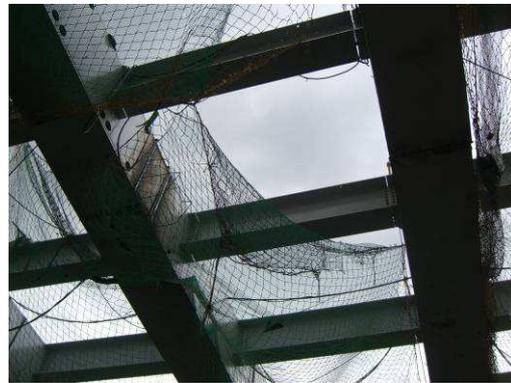
說明：設置之安全母索因人員墜落拉扯造成鬆脫

營造工地高處作業經常使用安全帶扣掛安全母索之方式作人員防護，但因疏於維護造成所設置之防護設施失去效用，事業單位於進行工地檢查時，應檢查並確實要求所設置之安全母索須符合營造標準 23 條所規定之事項，如發現所設置之母索及其繫固之錨錠不符規定即要求修復或重新設置，以落實工地管理，防止此危害發生。

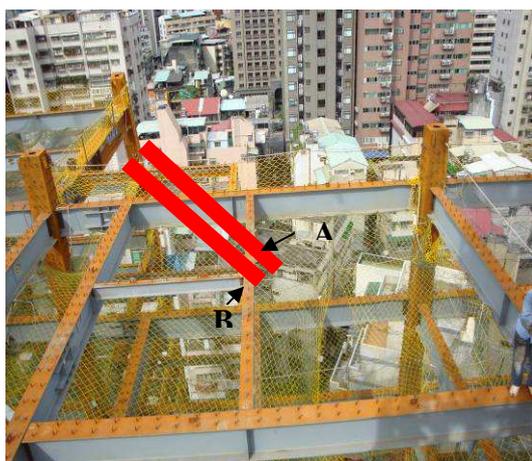
97年8月3日上午8時10分左右，南昌路天○建設中正大○新建工程之源○水電工程有限公司所僱勞工蕭君於工區3樓進行配管作業，同時間於該處上方14樓處永○成工程有限公司進行吊裝鋼構作業，並一次將A、B鋼樑從置料場吊至14樓處之塔吊旁，因一次吊兩支鋼樑，且放置於設有剪力釘之主建物主體鋼構上，因B鋼樑起吊擺動碰撞到旁邊放於主體鋼構上A鋼樑，致使A鋼樑產生側滑（因放置於設有剪力釘之主建物主體鋼構上），造成A鋼樑從14樓掉落然後撞破3至2樓之樓面層（deck+模板）後。使罹災者蕭君由撞破之開口墜落至一樓，鋼樑即卡於1至3樓處。經現場人員立即通報119呼叫救護車將罹災者蕭君送至和平醫院急救，於97年8月4日已轉至普通病房靜養。

說明：14樓鋼樑模擬放置照片（一次吊兩支鋼樑至14樓，並放置剪力釘之主體鋼構上）

吊運鋼料作業由於未採取正確吊掛方法及鋼料未繫於固定之位置，常因工程趕工或一時貪快，請事業單位於進行吊運鋼料檢查時，應確實要求事業單位(1)檢視荷物之形狀、大小及材質等特性，以估算荷物重量，並選用適當吊掛用具及採取正確吊掛方法；(2)吊運鋼料，應於置放前將其捆妥或繫於固定之位置。以落實吊掛作業所須妥善計畫施工程序。

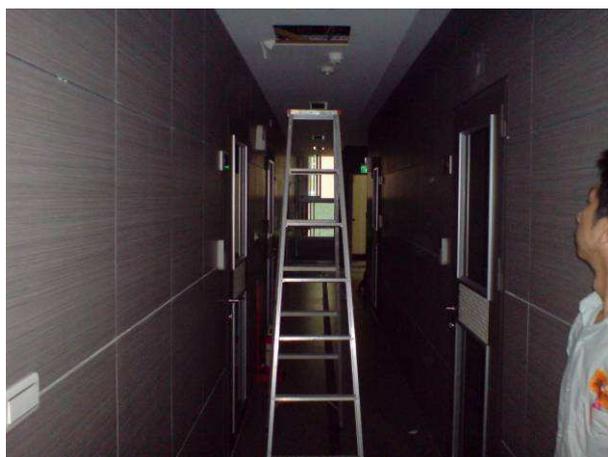
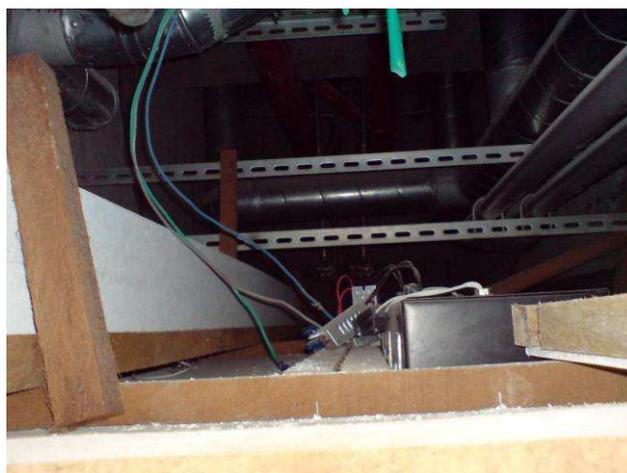
說明：對於從事接近電路之勞工，未使其「斷電」、「檢電」、「隔離」、「穿戴防護具」等再行作業。

雇主對於從事電氣工作之勞工，應使其使用電工安全帽、絕緣防護具及其他必要之防護器具。（勞工安全衛生設施規則第 290 條暨勞工安全衛生法第 5 條第 1 項）。

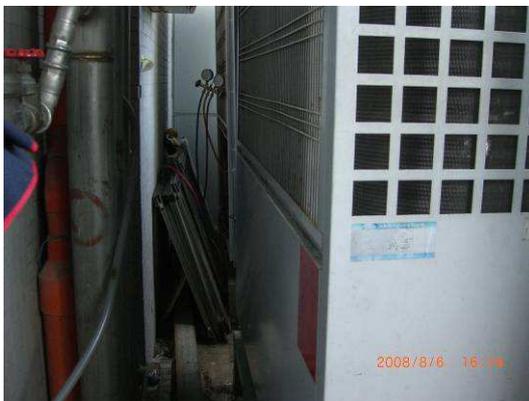
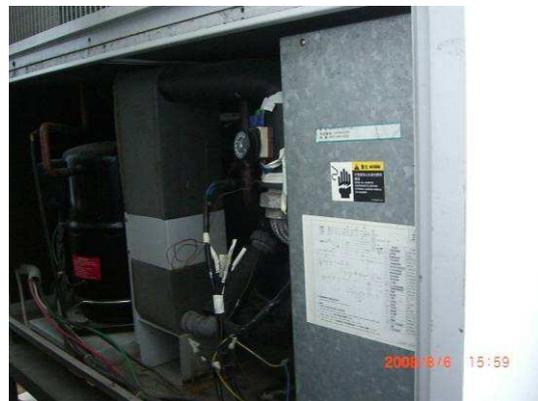
說明：作業現場空間狹窄。對於從事接近電路之勞工，未使其「斷電」、「檢電」、「隔離」、「穿戴防護具」等再行作業。

對於從事電氣工作之勞工，應使其使用電工安全帽、絕緣防護具及其他必要之防護器具。

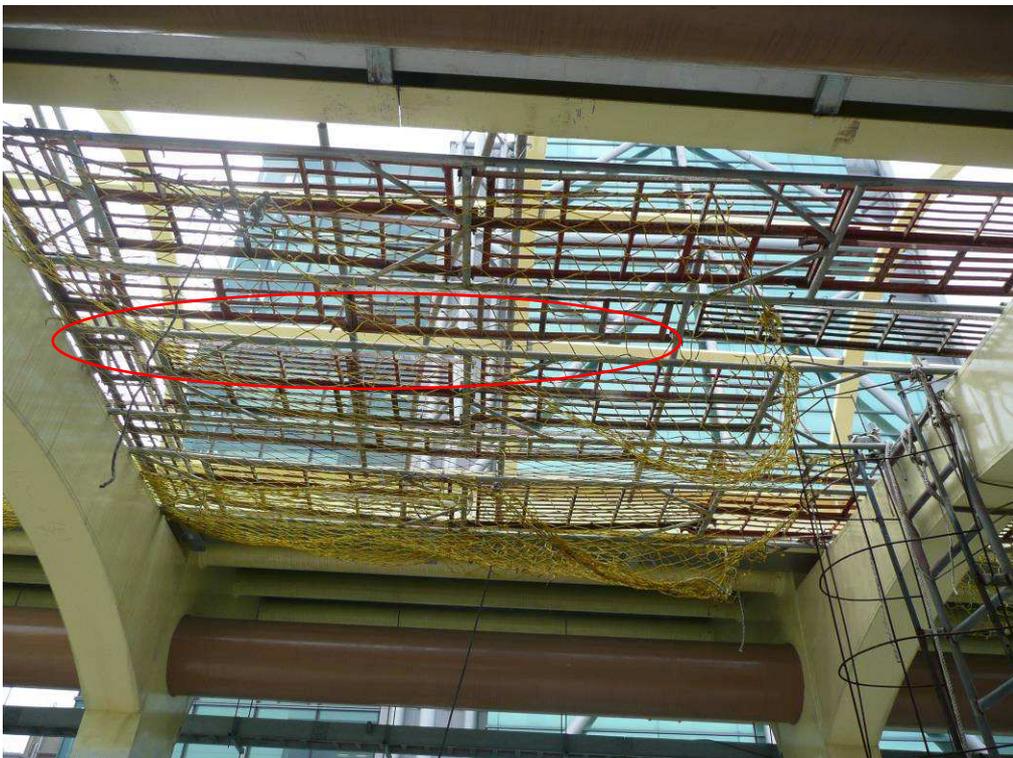
說明：月台層施作不銹鋼天窗構件處。

對於一端以假固定方式固定之構件往往有物體飛落之虞。是以在作業前，雇主對其設備及其作業，應訂定自動檢查計畫實施**自動檢查**；對新僱勞工從事工作或在職勞工於變更工作前應對勞工施以從事工作及以防災變所必要之**安全衛生教育、訓練**。而事業單位應事先調查現場環境之安全防護設施，並依**營造安全衛生設施標準第26條**規定(雇主對於置放於高處，位能超過12公斤·公尺之物件有飛落之虞者，應予以固定之)辦理，以確保現場作業勞工之人身安全。

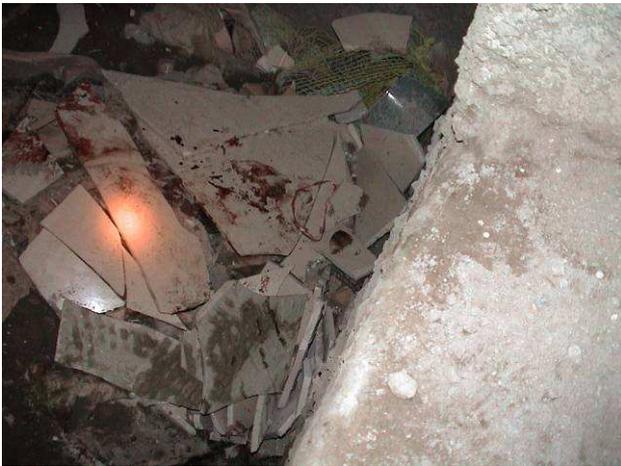
說明：垃圾管道設置警告標語，但未將電梯管道開口閘門完全固鎖。

雇主對於電梯坑道進行清理垃圾作業前，除了垃圾管道設置警告標語外，應將電梯管道開口閘門完全固鎖，並於當日勞工作業前宣導其注意事項，避免垃圾繼續傾倒；對新僱勞工從事工作或在職勞工於變更工作前應對勞工施以從事工作及以防災變所必要之**安全衛生教育、訓練**；並依勞工安全衛生設施規則第237條規定（雇主對於自高度在三公尺以上之場所投下物體有危害勞工之虞時，應設置適當之滑槽、承受設備，並指派監視人員），以確保現場作業勞工之人身安全。

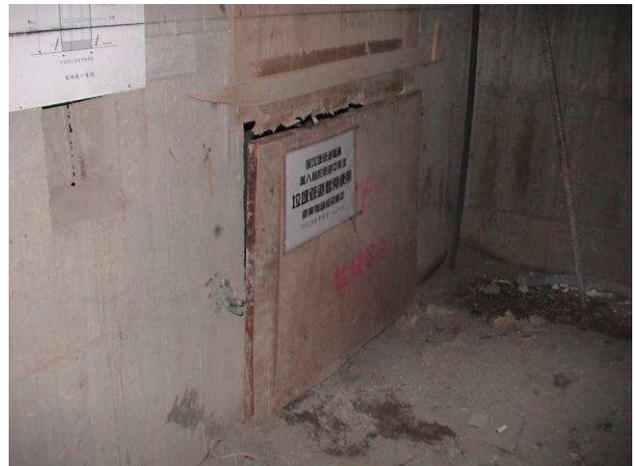
說明：勞工進入禁止進入之垃圾管道間及遭擊傷之廢棄磁磚。

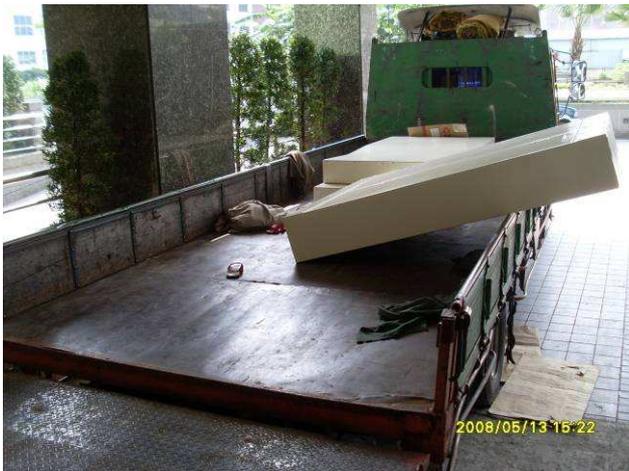
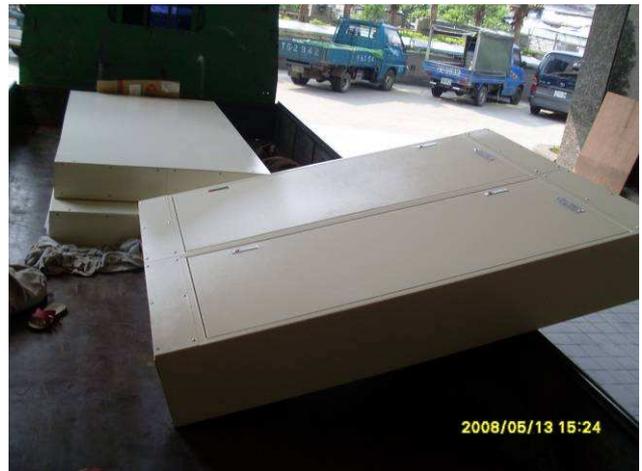
說明：40公斤以上物品之搬運應以人力車輛或工具搬運為原則。

為防止物品倒塌，應採取繩索捆綁護網、擋樁、限制高度或變更堆積等必要措施。對於物品之搬運作業需有正確作業觀念且受必要之安全衛生教育、訓練。

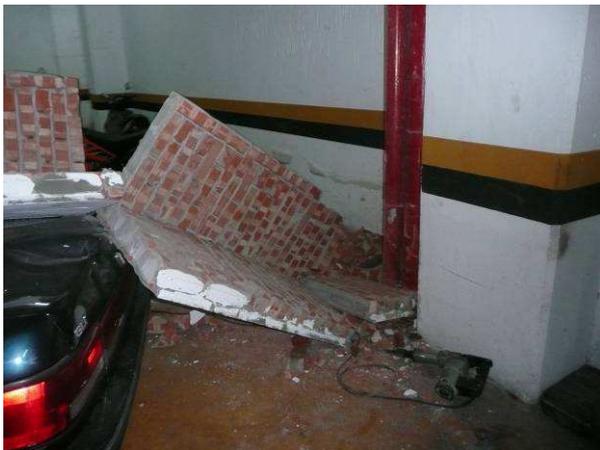
97年7月29日某住宅大樓地下1樓停車場消防管線漏水，請全○消防工程企業有限公司派員修繕，該公司勞工劉○○及陳○○於打除消防管包覆牆面時，遭牆面倒塌壓傷，倒塌牆面亦壓毀1台汽車。劉員及陳員經送臺北市立萬芳醫院急診室治療後，劉員經送醫治療後出院，陳員因下顎撕裂傷進行微整形手術。

說明：現場打石機及牆面倒塌位置圖

- 1、拆除無支撐之牆面，應以支撐、繩索等控制，避免其任意倒塌。
- 2、應擬定拆除程序，自上至下逐次拆除。
- 3、作業中應戴用合格之安全帽。

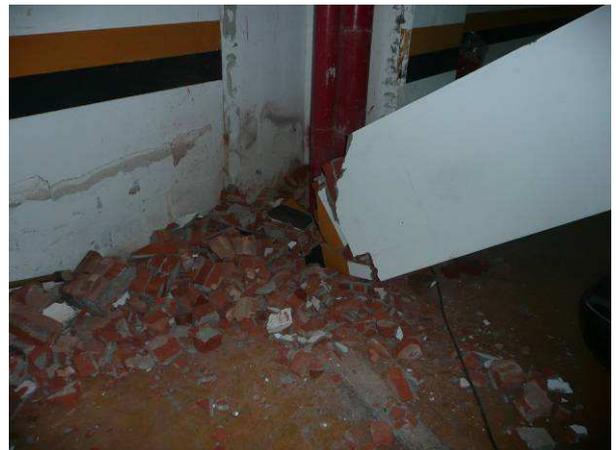
說明：勞工於牆面由底部開始打除且上部未有支撐

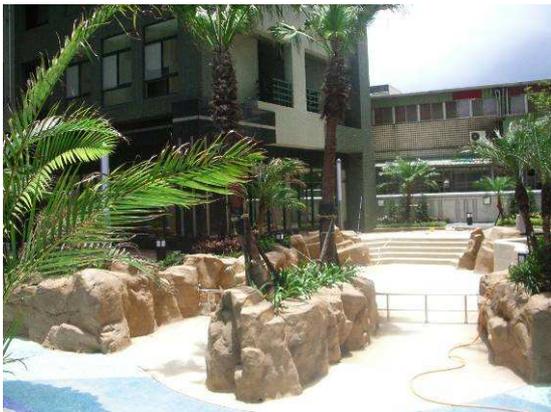
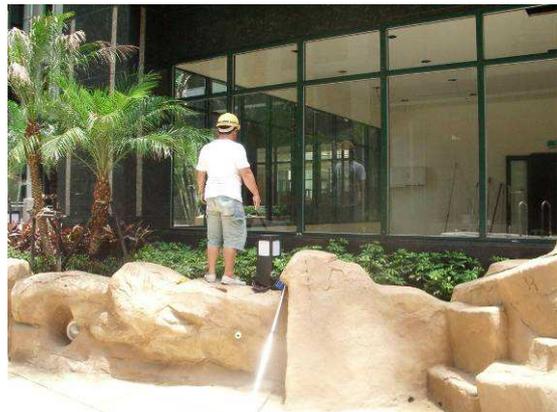
職災發生場所為1樓中庭，由目擊者模擬罹災者發生跌倒時之位置。

平面樓層清潔作業一般認為是風險較低之作業，勞工在作業時必須屈就作業環境，往往因凹凸不平場所及路面溼滑而滑倒受傷造成職業災害。事業單位進行作業時，應多注意地面乾燥，並落實自動檢查，防止此類危害發生。

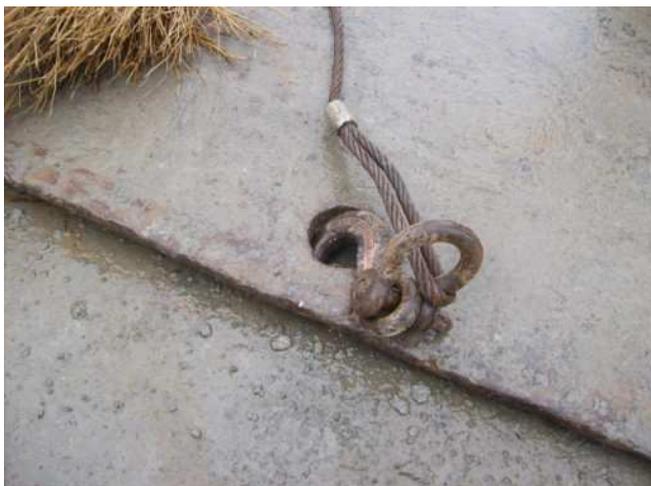
一端勾在鋼板外側圓孔的吊鉤，未有防止吊舉中所吊物體脫落之裝置。

雇主對於起重機具之吊鉤或吊具應有防止吊舉中所吊物體脫落之裝置。並對於就業場所作業之車輛機械，應規定駕駛者或有關人員負責執行，不得使車輛系營建機械供為主要用途以外之用途。

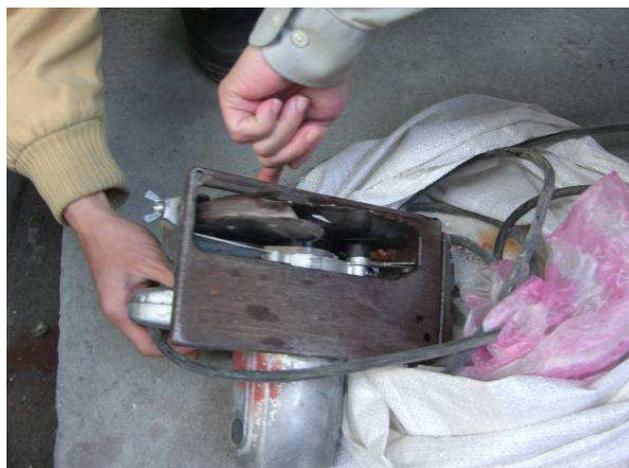
圓盤鋸可動式覆蓋無法自動回復至閉止點

營造工地模板作業常使用攜帶式圓盤鋸進行模板切割，由於作業方式常因作業地點而因地制宜，手工具也疏於保養，請事業單位於進行工地檢查時，應檢查並確實要求事業單位對於使用之機械器具須符合機械器具防護標準，如發現機械器具之防護設備故障時應立即要求修復或更換合格之機械器具，以落實工地管理，防止此危害發生。

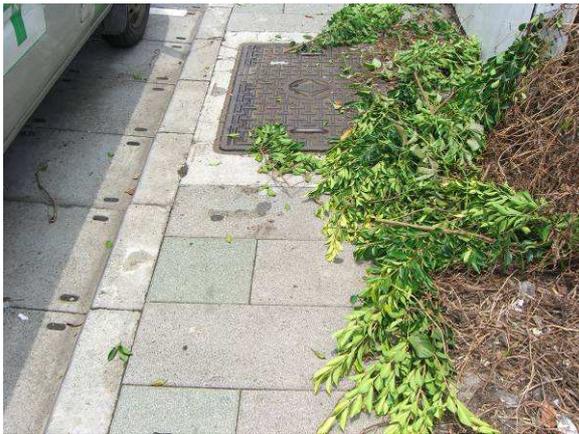
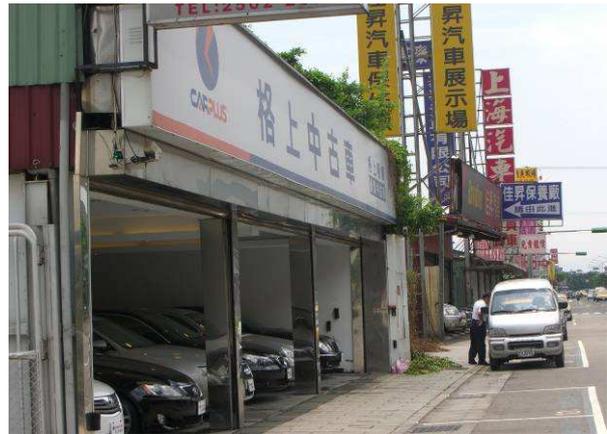
說明：因現場雜草樹根較粗無法以牛筋線作為切割工具，改以鐵片取代，而造成人員割傷。_

- (一) 機械開始運轉時應指定人員負責安全衛生並指揮。
- (二) 對於機械之啟動，勞工應保持安全距離。

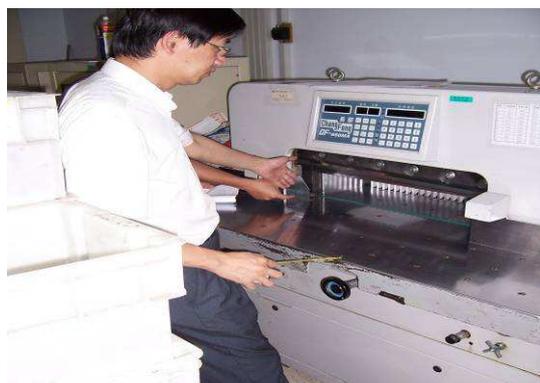
說明：模擬罹災勞工從事自動化裁紙機械操作及手指遭夾情況之照片。

勞工從事自動化裁紙機械之操作，雇主應設置安全連鎖裝置，以防勞工遭機械夾傷，且雇主應對勞工施以從事工作及預防災變所必要之安全衛生教育訓練，以防止類似危害的發生。

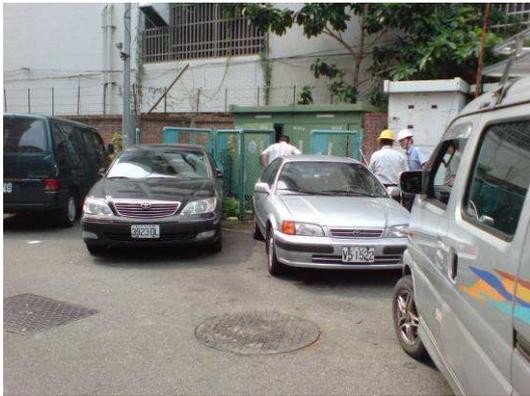
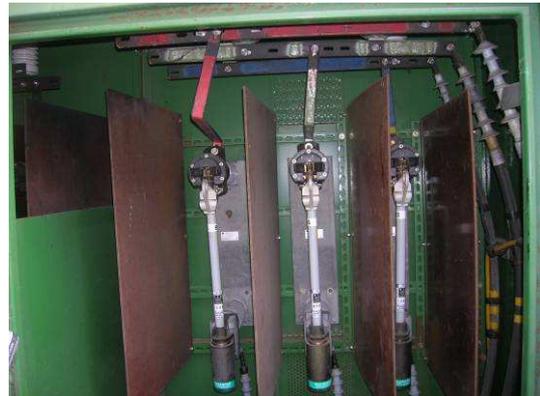
說明：作業現場空間狹窄。對於從事接近電路之勞工，未使其「斷電」、「檢電」、「隔離」、「穿戴防護具」等再行作業。

雇主使勞工於接近高壓或高壓電路支持物事敷設，檢查，修理，油漆作業時，為防止勞工接觸高壓電路引起感電之危險，在距離頭上，身側及腳下六十公分以內之高壓電者，應在該電路設置絕緣用防護裝備。

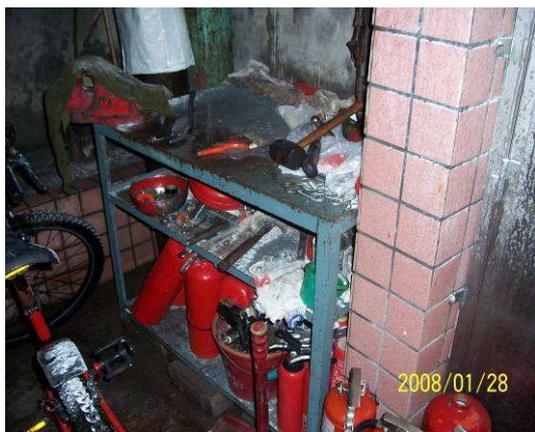
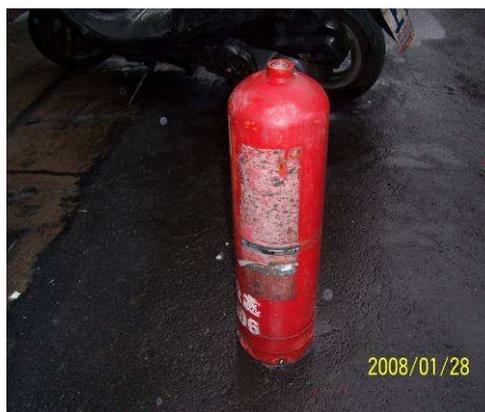
970128 文林北路 六〇工作場所職災案

說明：罹災勞工從事滅火器受損彎曲插鞘更換作業現場及肇事滅火器空瓶之照片。

勞工從事滅火器受損彎曲插鞘之更換作業，雇主應對勞工施以從事工作及預防災變所必要之安全衛生教育訓練，並因勞工作業時可能接觸（鹼性碳酸氫鈉）藥粉等腐蝕性物質，雇主應置備如防護眼鏡等適當防護具，並使勞工確實使用，以防止類似危害的發生。
