臺北市職業災害案實錄彙編

第 5 期

2009.07.01-2009.09.30

臺北市政府勞工局勞動檢查處 編印

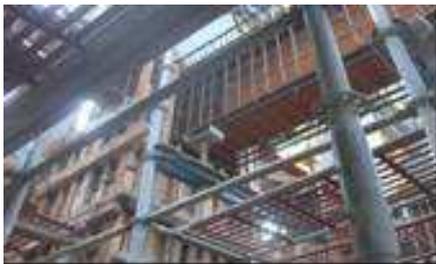
說明：現場跌落之開口。

- 1、雇主對於高度二公尺以上之屋頂、鋼樑、開口部分、階梯、樓梯、坡道、工作台、擋土牆、擋土支撐、施工構台、橋樑墩柱及橋樑上部結構、橋台等場所作業，勞工有遭受墜落危險之虞者，應於該處設置護欄、護蓋或安全網等防護設備。
- 2、雇主對於在高度二公尺以上之高處作業，勞工有墜落之虞者，應使勞工確實使用安全帶、安全帽及其他必要之防護具。
- 3、雇主應依其事業規模、特性，訂定勞工安全衛生管理計畫，執行工作環境或作業危害之辨識、評估及控制等相關勞工安全衛生管理。
- 4、雇主應依勞安法及其相關規定會同勞工代表訂定適合需要之安全衛生工作守則，報經檢查機構備查後，公告實施。

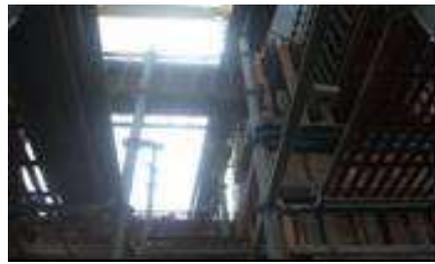
說明：鋼柱與重型支撐架間之開口情形。

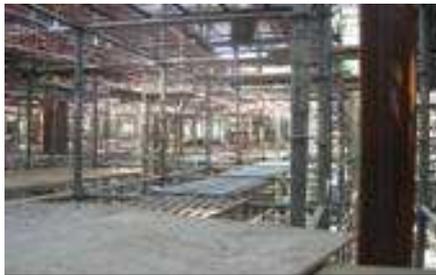
說明：現場踏板未滿鋪之情形。

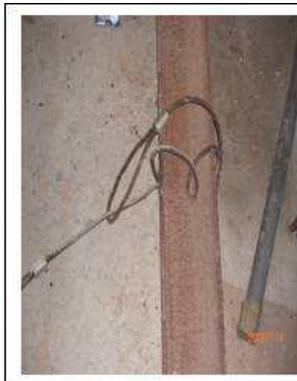
說明：用鋼索吊運工字鐵。

- 1、雇主對於起重機具之運轉，應於運轉時採取防止吊掛物通過人員上方及人員進入吊掛物下方之設備或措施。從事前項起重機具運轉作業時，為防止吊掛物掉落，應依下列規定辦理：一、吊掛物使用吊耳時，吊耳設置位置及數量，應能確保吊掛物之平衡。二、吊耳與吊掛物之結合方式，應能承受所吊物體之整體量，使其不致脫落。三、使用吊索(繩)、吊籃等吊掛用具或載具時，應有足夠強度。
- 2、雇主對於就業場所作業之車輛機械，應使駕駛者或有關人員負責執行下列事項：…，九、不得使車輛系營建機械供為主要用途以外之用途。但使用適合該用途之裝置無危害勞工之虞者，不在此限。
- 3、應依標準吊掛作業程序進行吊掛作業。

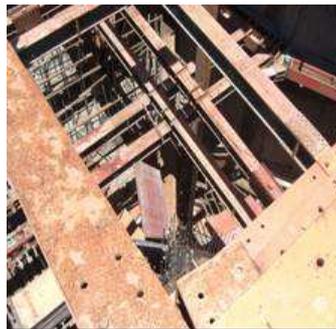
說明：模板散落位置。

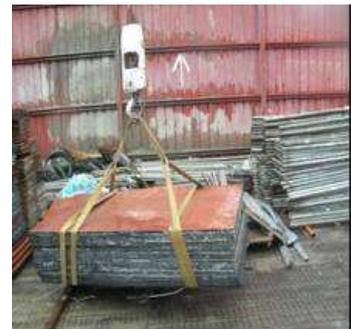
說明：改善後吊掛方式。

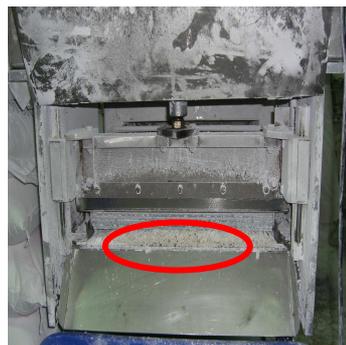
說明：勞工遭切割位置。

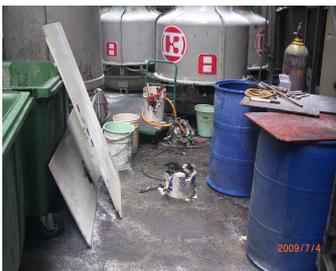
說明：現場盛裝去漬油廢液水桶。

- 1、雇主對於易引起火災及爆炸危險之場所，應進行管制及禁止無關人員進入。
- 2、對於存有易燃液體之蒸氣，致有引起爆炸之虞者應有通風換氣之措施。
- 3、對於使用之揮發性易燃液體，應給予密封處理，以避免蒸氣持續揮發於工作場所，而有爆炸之虞。

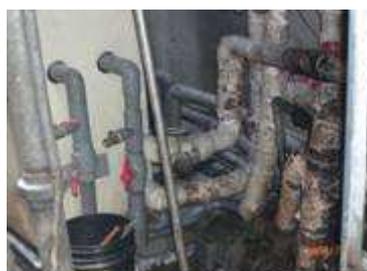
說明：疑似起火點之揚水馬達(現場燻黑情形嚴重)。

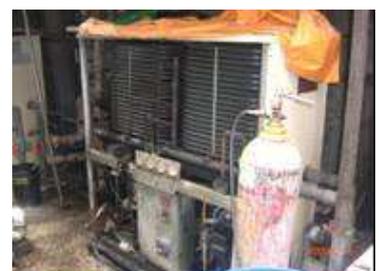
說明：現場空調主機(壓縮機已拆除)。
