臺北市職業災害案實錄彙編

第13期

2012.04.01-2012.06.30

臺北市政府勞工局勞動檢查處編印

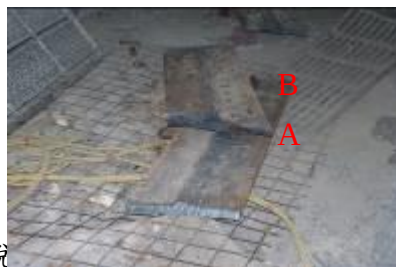
說  
A：125cmx40mx2.5cm、重約  
100kg。

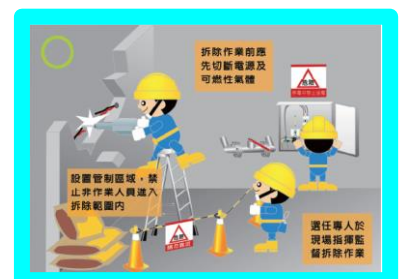
關人員進入，並選任專人  
指揮監督。

- 1、雇主於拆除構造物時應隨時注意控制拆除構造物之穩定性。
- 2、拆除鋼鐵構件應有防止各該構件之突然扭轉、反彈或倒塌等適當措施，並以纜索卸落構件，不得高處拋擲。
- 3、拆除區內禁止無關人員進入，並明顯揭示。
- 4、雇主對構造物拆除區，應設置勞工安全出入通路。
- 5、雇主對構造物之拆除，應選任專人於現場指揮監督。

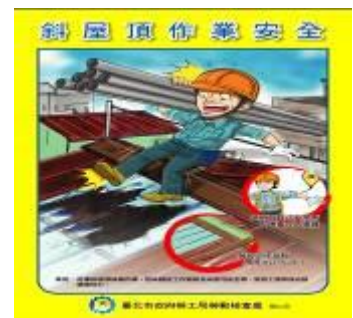
說明：屋頂作業應鋪設工作踏板、使用背負式安全帶及捲揚式防墜器。

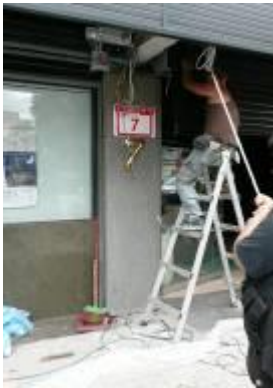
101年5月21日上午10時許，鄭州路某火災後現場，屋主委託○○工程行進行廢棄物拆除及清運作業，勞工莊○○準備拆除鐵件構造之遮雨篷，先使用2.1公尺合梯查看遮雨篷現況，攀爬過程中重心不穩跌落地面，造成大腿骨裂傷，經緊急送往臺北市立聯合醫院中興院區救治，目前無生命危險。

說明：裝修工程鋁合梯梯腳間未設固定繫材，勞工未佩戴安全帽，自合梯跌落受傷。

- 1、對營造裝修作業人員，應依其工作性質，施以勞工安全衛生在職教育訓練。
- 2、雇主對於使用之合梯，梯腳與地面之角度應在七十五度以內，且兩梯腳間有繫材扣牢。
- 3、雇主對於進入營繕工程工作場所作業人員，應提供適當安全帽，並使其正確戴用。
- 4、雇主應設置勞工安全衛生人員，實施自動檢查。

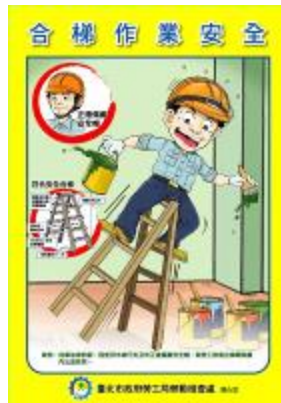
說明：應使用符合規定之合梯，禁止勞工跨站於合梯上行走移動。

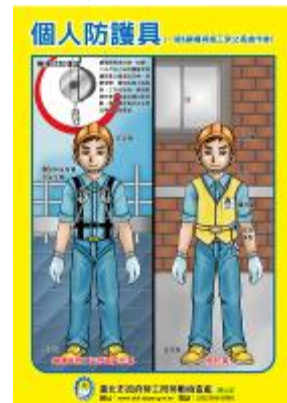
說明：對進入裝修工程工作場所作業人員，應提供適當安全帽，並使其正確戴用。

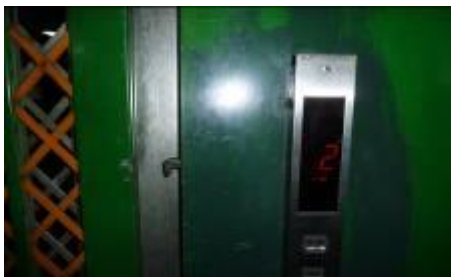
說明：升降機入口鐵拉門開啟間繫較大時(顯示戶開)，此時乘車廂未能運轉。

- 1、雇主應定勞工安全衛生管理計畫，執行升降機之管理及訂定作業標準。
- 2、雇主應使勞工接受適合於各該工作必要之安全衛生教育訓練。
- 3、雇主對於升降機出入口工作場所應保持其適當照明。

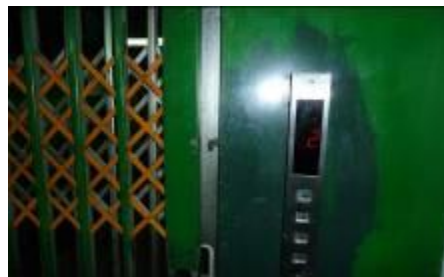
說明：升降機入口鐵拉門開啟間繫較小時(鐵拉門未安全扣鎖)，此時乘車廂卻可運轉。(安全連鎖裝置功能失

失)

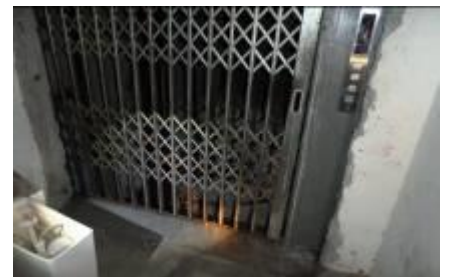
說明：受災者墜落地下1樓機坑處。

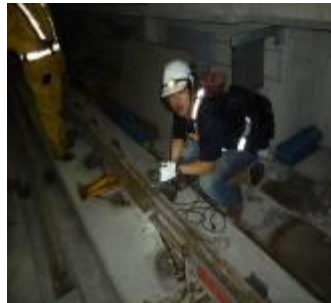
說明：勞工使用之研磨機，安裝之護罩需大於180度。

雇主對於研磨機等機械器具，應依機械器具安全防護標準第95條：「內圓研磨機以外之研磨輪，應設置護罩，並具有第96條至第104條所定之性能。」之規定辦理，研磨機設置之護罩需大於180度。

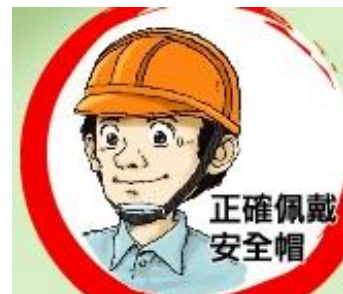
101年6月2日下午3時30分許，勞工林○○於北投區某實驗室手持電動破碎機進行排風管道牆面打除作業，過程中並未即時清除敲落的磚塊。林員因站立於凹凸不平的廢磚塊（高度約40公分）上作業，為閃躲掉落之磚塊，向後退而踩空跌倒，因其未戴用安全帽，後腦撞擊地面之廢磚塊，致頭部外傷出血，並出聲呼救。經雇主請求業主監工協助通報119，將傷者送往財團法人馬偕紀念醫院淡水院區急救，因顱內出血，目前住院觀察中。

罹災勞工站立於高度40公分左右之廢磚塊上進行打石作業，為閃躲掉落之磚塊，後退踩空跌倒，後腦撞擊地面之廢磚塊，致頭部外傷出血，及顱內出血。

工作場所地板應保持不致使勞工跌倒之安全狀態，且雇主應使勞工正確戴用安全帽。

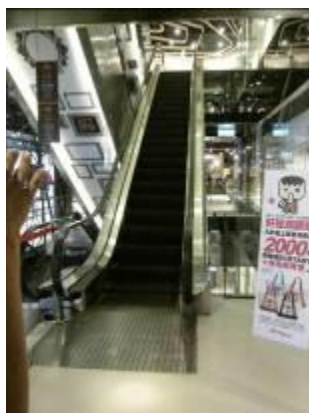
說明：罹災者於電扶梯上跌倒

- 1、雇主對於機械之掃除、上油、檢查、修理或調整有導致危害勞工之虞者，應停止相關機械運轉及送料。為防止他人操作該機械之起動等裝置或誤送料，應採上鎖或設置標示等措施，並設置防止落下物導致危害勞工之安全設備與措施。
- 2、雇主對新僱勞工或在職勞工於變更工作前，應使其接受適於各該工作必要之安全衛生教育訓練。

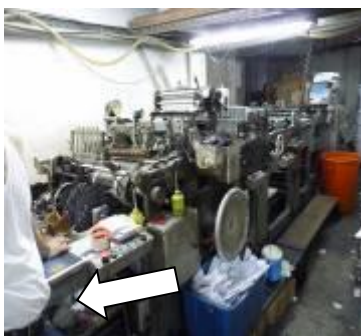
照片說明：箭頭為操作信封機之勞工所站立之處。

- 1、雇主對於機械之掃除、上油、檢查、修理或調整有導致危害勞工之虞者，應停止相關機械運轉及送料。
- 2、工作必須在運轉狀態下施行者，雇主應於危險之部分設置護罩、護圍等安全設施或使用不致危及勞工身體之足夠長度之作業用具。
- 3、對連續送料生產機組等，其部分單元停機有困難，且危險部分無法設置護罩或護圍者，雇主應設置具有安全機能設計之裝置，或採取必要安全措施及書面確認作業方式之安全性，並指派現場主管在場監督。
- 4、雇主紙、布、鋼纜或其他具有捲入點危險之捲胴作業機械應設置護罩、護圍或具有連鎖性能之安全門等設備。

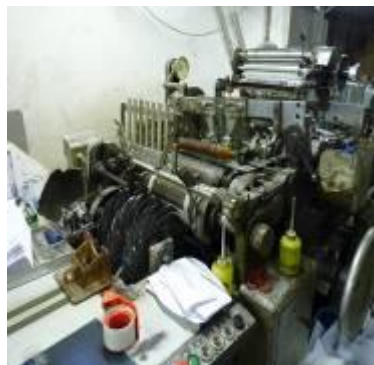
照片說明：箭頭為信封可能卡住處。

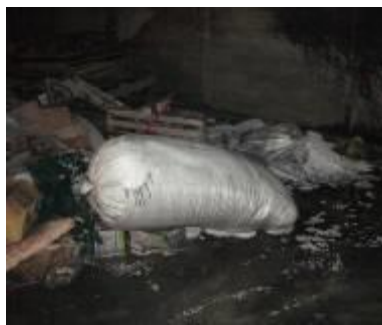
說明：肇災物（內含保麗龍球）

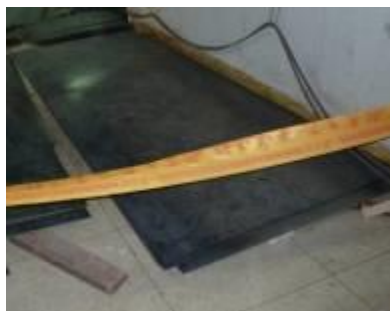
說明：肇災物（防輻鋼板）

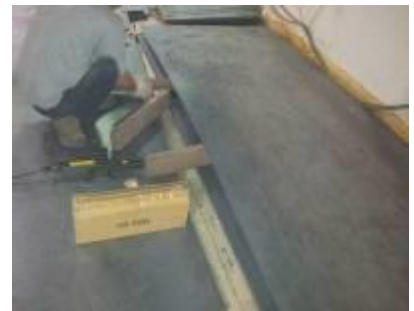
說明：物料之搬運，應利用  
千斤頂等機械以替代  
人力
