臺北市職業災害案實錄彙編

第14期

2012.07.01-2012.09.30

臺北市政府勞工局勞動檢查處編印

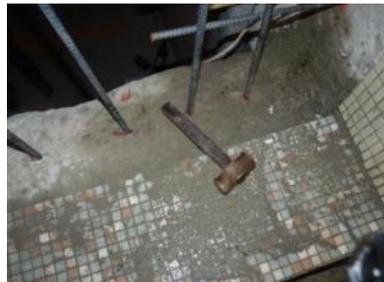
101年7月16日下午2時左右環河南路某裝修工程之承攬人致○公司現場負責人林○○(即罹災者)與所僱勞工黃○○於1樓往地下室樓梯間窗框進行植筋作業，由勞工黃○○將鋼筋插入已鑽好的孔內，再由罹災者用鐵鎚將鋼筋敲入混凝土，過程中，黃○○聽到罹災者大叫有電並以左手握住鋼筋，黃○○嘗試推開罹災者但未成功，隨後趕緊跑去拔除附近電線插頭，回來時發現罹災者已倒臥於窗框，經緊急送往臺北市立聯合醫院和平院區急救，惟仍於101年7月16日下午4時10分不治死亡。

說明：罹災者使用鐵槌敲入鋼筋

1. 雇主應依電業法規及勞工安全衛生相關法規之規定施工，所使用電氣器材及電線等，並應符合中華民國國家標準(CNS 3264)規格。
2. 勞工於作業中有接觸絕緣被覆配線或移動電線或電器機具設備之虞，應有防止絕緣破壞或老化等致引起感電危害之設施。
3. 雇主應依其事業規模、特性，訂定勞工安全衛生管理計畫，實工作環境或作業危害之辨識、評估及控制。
4. 原事業單位應於事前對承攬人施以危害告知，並告知有關事業工作環境、危害因素暨本法及有關安全衛生規定應採取之措施。

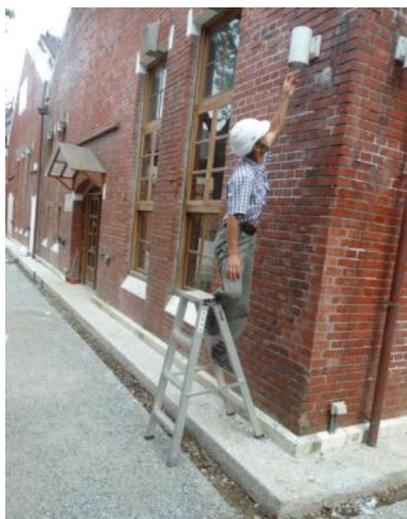
101年7月18日上午10時30分許富○公司勞工李○○於 E 棟使用合梯進行燈具檢修作業時，因作業時地面未平整，且勞工未戴用安全帽，致使勞工作業時重心不穩墜落地面，造成頭部撕裂傷，經緊急送往臺北市立聯合醫院中興院區救治，已於當日回家療養。

說明：作業模擬照。

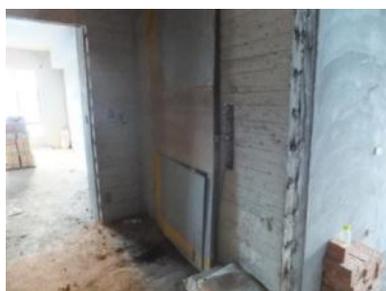
說明：傷者利用電梯井內捲揚機欲將水泥砂漿從二樓吊運至四樓。

1. 雇主對於在高度2公尺以上之高處作業，勞工有墜落之虞者，應使勞工確實使用安全帶、安全帽及其他必要之防護具。
2. 雇主對於勞工有墜落危險之場所，應設置警告標示，並禁止與工作無關之人員進入。

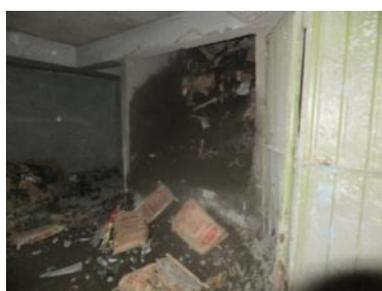
說明：傷者不慎從二樓電梯井掉落至地下二樓電梯井內砂堆上。

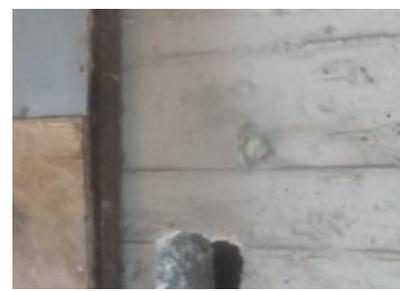
說明：電梯井外已設置安全帶扣環。

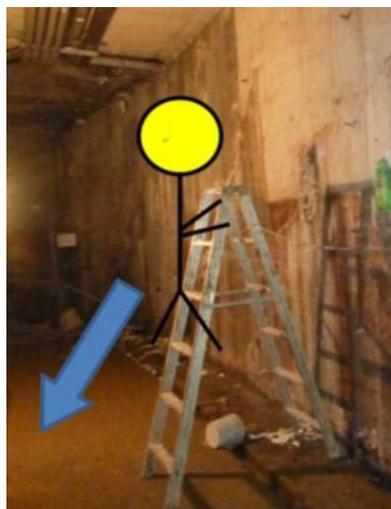
101年8月20日下午2時40分許，勞工萬○○於地下涵洞使用合梯進行止水發泡針頭孔洞水泥修補作業，作業當時側身兩腳站立於合梯第3階上(高度約90公分)，不慎由合梯上摔落，造成右手腕骨折及撕裂傷與頭部下緣撕裂傷，經緊急送往三軍總醫院內湖分院救治，目前住院療養中。

說明：作業模擬照。

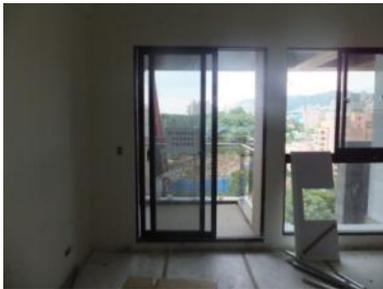
說明：傷者於工地10樓陽台施作天

- 1、雇主對於在高度二公尺以上之處所進行作業，勞工有墜落之虞者，應以架設施工架或其他方法設置工作台。
- 2、雇主對於使用之合梯，兩梯腳間應有繫材扣牢，且有安全之梯面。

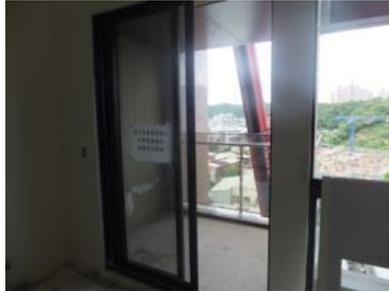
說明：傷者於工地10樓陽台以鐵管合梯上架設木板方式施作天花鋁包板作業。

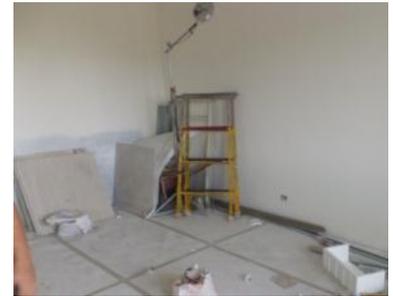
說明：工地10樓陽台案發現場。

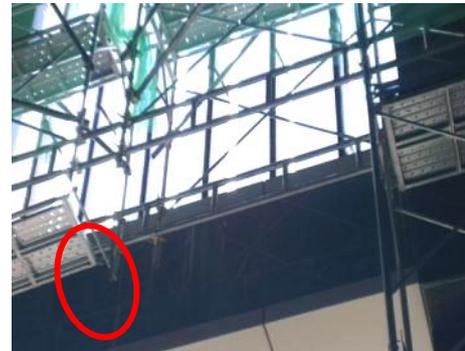
施工架踏板未確實綁結固定。

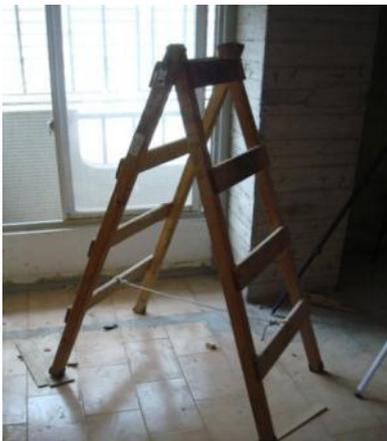
說明：罹災者使用不合格之合梯。

1. 雇主對於使用之合梯，梯腳與地面之角度應在七十五度以內，且兩梯腳間有繫材扣牢，且應有安全之梯面。
2. 雇主對於進入營繕工程工作場所作業人員，應提供適當安全帽，並使其正確戴用。
3. 雇主對新僱勞工或在職勞工於變更工作前，應使其接受適於各該工作必要之安全衛生教育訓練。
4. 雇主依規定實施之自動檢查，應訂定自動檢查計畫。

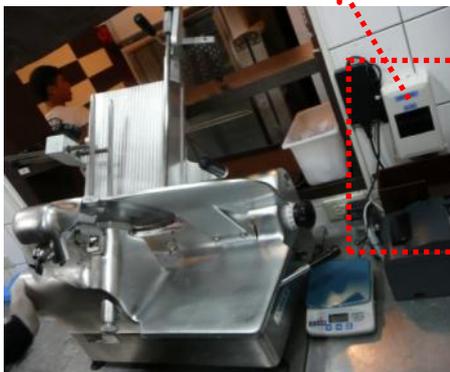
說明：罹災者從事切肉機清潔作業時，未按標準作業將切肉機電源(右上角)關閉，即逕行清潔

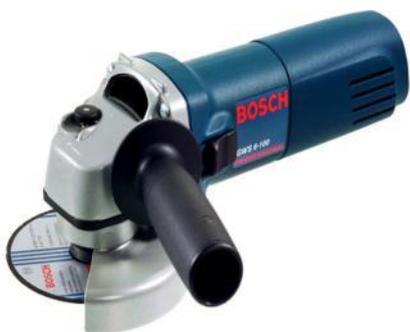
說明：作業用之砂輪機有設置覆蓋。

1. 雇主應依其事業規模、特性，訂定勞工安全衛生管理計畫，執行工作環境或作業危害之辨識、評估及控制及個人防護具之管理。
2. 雇主應依本法及有關規定會同勞工代表訂定適合其需要之安全衛生工作守則，報經檢查機構備查後，公告實施。
3. 雇主依規定實施之自動檢查，應訂定自動檢查計畫。

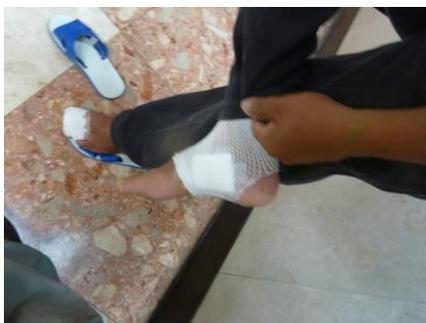
說明：但受傷勞工作業時並未穿著鞋子而導致割傷。

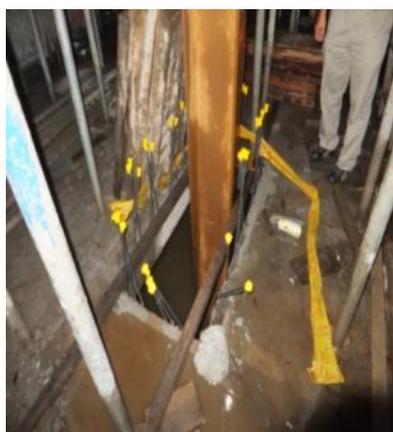
第○營造工程有限公司承攬○○新建工程，將其中之水電工程交由瀚○實業有限公司承攬。101年7月30日下午15時10分許，瀚○實業有限公司僱用之新進勞工李○○欲進行連通管膠布清除作業，從地下四樓要進入筏基坑（1.7公尺深）工作，以合梯作為上下設備，李君因不瞭解工作梯使用方式，以背向梯子姿勢欲進入坑內工作，而不慎踩空滑落，右上臂遭坑口未加以保護之預留鋼筋穿刺。經現場作業勞工緊急通知119後，由消防人員以破壞剪切斷鋼筋後送往臺北市立萬芳醫院急救，並進行手術取出貫穿手臂之鋼筋，所幸未傷及血管重要部位，經住院診療後現已出院在家休養。

說明：案發時鋼筋保護套已脫落，圖為事後所加裝之護套措施。

1. 雇主對新僱勞工或在職勞工於變更工作前，應使其接受適於各該工作必要之安全衛生教育訓練。
2. 雇主對勞工於高差1.5公尺以上之場所作業時，應設置能使勞工安全上下之設備。
3. 雇主對於工作場所暴露之鋼筋、鋼材、鐵件、鋁件及其他材料等易生職業災害者，應採取彎曲尖端、加蓋或加裝護套等防護設施。

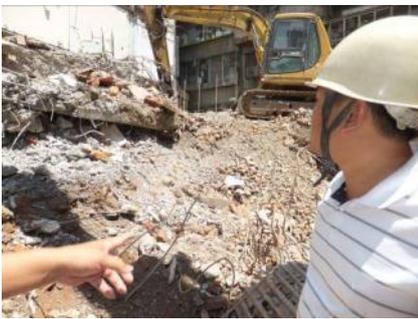
101年7月9日下午5時許，本市中山北路某拆除工程發生1件勞工受傷職業災害，當日下午接近收工時間，1名作業人員於工地收拾水管，因工地現場地勢不平，且罹災勞工位於陡坡上方，因而跌倒、滑落，雖然勞工有戴安全帽，但因衝擊力致安全帽脫落，造成頭部撕裂傷及頸椎骨折，經送馬偕紀念醫院治療後，已出院回家療養。

說明：災害作業現

1. 對於勞工工作場所之通道、地板、階梯，應做好工地之整理整頓，保持不致使勞工跌倒、滑倒、踩傷等之安全狀態，或採取必要之預防措施。
2. 應訂定適合需要之安全衛生工作守則，並報檢查機構備查後，公告實施。
3. 應依工地其規模置勞工安全衛生人員。
4. 應訂定自動檢查計畫，實施之自動檢查。
5. 僱用勞工時應施行體格檢查；並對在職勞工應施行定期健康檢查。

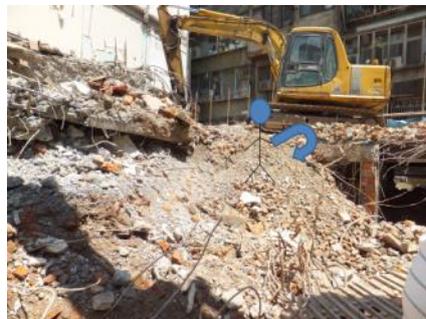
說明：罹災勞工跌倒

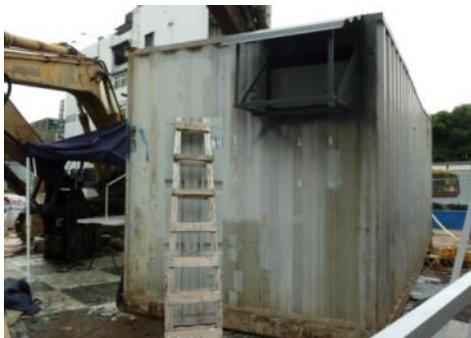
說明：勞工在工地1樓貨櫃屋頂上（高2.6m）進行石塊清理作業，因未設置防墜設備，不慎跌倒摔落至地面上。

1. 雇主對於勞工工作場所之通道、地板、階梯，應保持不致使勞工跌倒、滑倒、踩傷等之安全狀態，或採取必要之預防措施。
2. 雇主對勞工於高差超過1.5公尺以上之場所作業時，應設置能使勞工安全上下之設備。
3. 雇主對於勞工於高度2公尺以上之開口部分、工作台等場所作業，勞工有遭受墜落危險之虞者，應於該處設置護欄、護蓋或安全網等防護設備。
4. 雇主應依勞工安全衛生管理計畫，執行工作環境或作業危害之辨識、評估及控制，以降低職業災害發生機率。

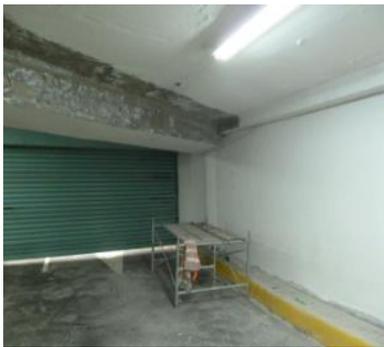
說明：該施工架高度為90公分，暴露鋼管突出處未加裝護套防護。

1. 雇主應依其事業規模、特性，訂定勞工安全衛生管理計畫，執行工作環境或作業危害之辨識、評估及控制。
2. 雇主對於工作場所暴露之鋼筋、鋼材、鐵件、鋁件及其他材料等易生職業災害者，應採取彎曲尖端、加蓋或加裝護套等防護設施。
3. 雇主對於營造用各類物料之儲存、堆積及排列，應井然有序；且不得儲存於距庫門或升降機2公尺範圍以內或足以妨礙交通之地點。倉庫內應設必要之警告標示、護圍及防火設備。

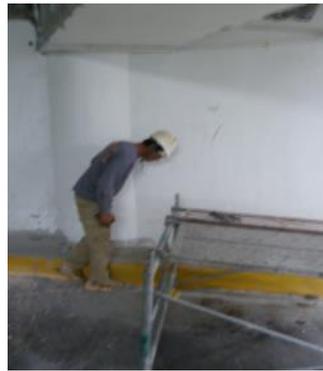
說明：因行走絆到路緣，身體前傾跌倒，頭部右前額撞到施工架鋼管突出處，造成頭部流血受傷。

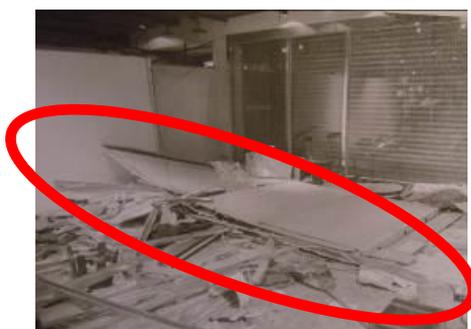
說明：拆除無支撐之牆未以適當支撐避免崩塌(現場照片)。

1. 雇主僱用勞工從事拆除無支撐之牆、柱或其他類似構造物時，應以適當支撐或控制，避免其任意倒塌。
2. 雇主應依其事業規模、特性，訂定勞工安全衛生管理計畫，執行工作環境或作業危害之辨識、評估及控制等相關勞工安全衛生管理。
3. 雇主應訂定自動檢查計畫，實施自動檢查。

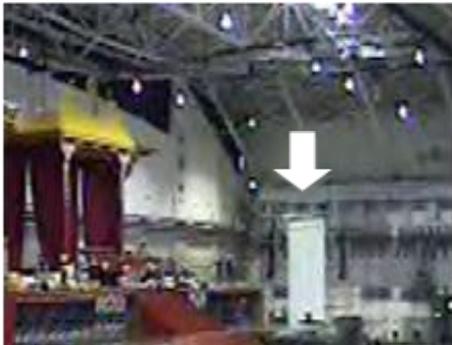
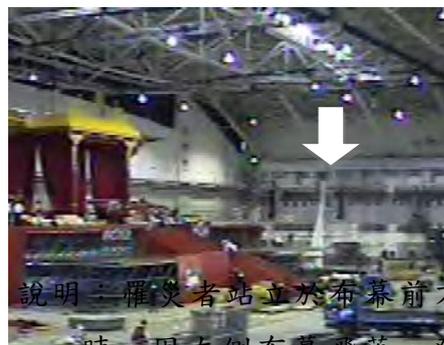
說明：罹災者站立於布幕前方時，因左側布幕飛落，發生跌倒。

雇主於拆除構造物前，應依下列規定辦理：

- 一、檢查預定拆除之各構件。
- 二、對不穩定部分，應予支撐穩固。

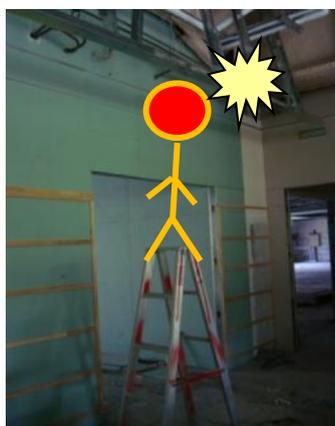
說明：災害現場天花板作業情形。

1. 雇主對於電路開路後從事該電路、該電路支持物、或接近該電路工作物之敷設、建造、檢查、修理、油漆等作業時，應於確認電路開路後，該電路之開關於作業中，應上鎖或標示「禁止送電」、「停電作業中」或設置監視人員監視之。
2. 雇主應依其規模置勞工安全衛生人員。
3. 雇主應訂定自動檢查計畫，實施自動檢查。
4. 雇主應會同勞工代表訂定適合其需要之安全衛生工作守則，報經檢查機構備查後，公告實施。勞工對於前項安全衛生工作守則，應切實遵行。

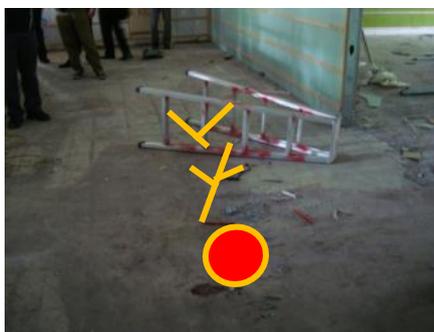
說明：勞工感電後墜落至地面。

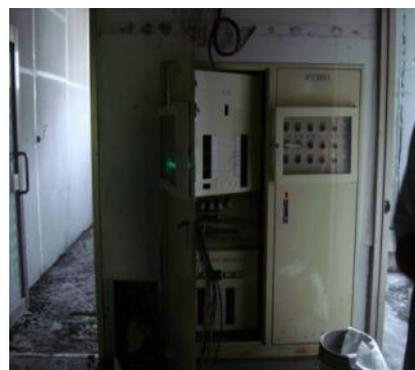
說明：該樓層電路開關未上鎖。
