臺北市職業災害案實錄彙編

第15期

2012.10.01-2012.12.31

臺北市勞動檢查處編印

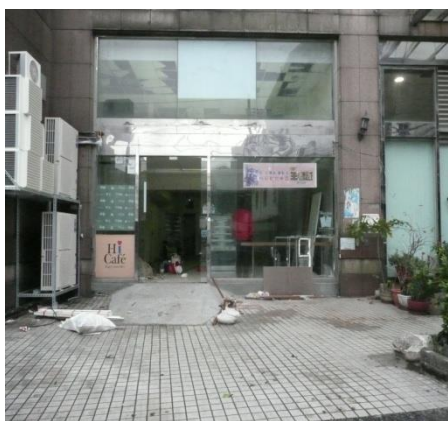
101年11月1日下午1時53分許，龍○廣告實業有限公司勞工倪○○以3公尺之折梯為工具，站立於2.5公尺處梯面從事高處窗戶貼彩色膠紙作業，原有以鐵絲將折梯綁固於結構物上，因鐵絲鬆脫，折梯滑動，致倪員墜落跌至地面，經通報119送往三軍總醫院內湖院區醫治，罹災者左手骨折下巴撕裂傷，院方診治後同意其返家休養。

說明：案發現場外部。

1. 雇主對於在高度二公尺以上之處所進行作業，勞工有墜落之虞者，應以架設施工架或其他方法設置工作台。
2. 雇主對勞工應施以勞工安全衛生教育訓練。
3. 雇主應依事業規模，置勞工安全衛生人員。
4. 雇主應使勞工就從事高處窗戶貼彩色膠紙作業有關事項實施檢點。

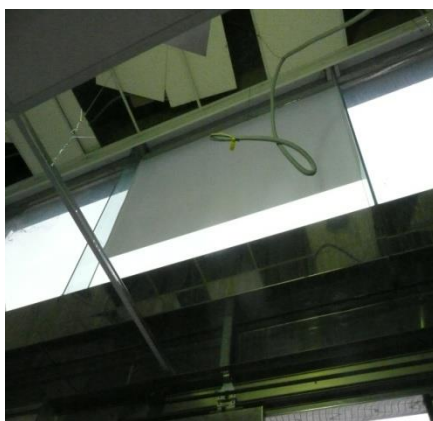
說明：案發現場。

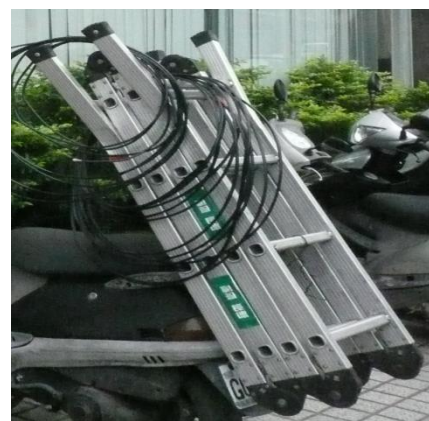
說明：案發現場使用同類型之折梯。

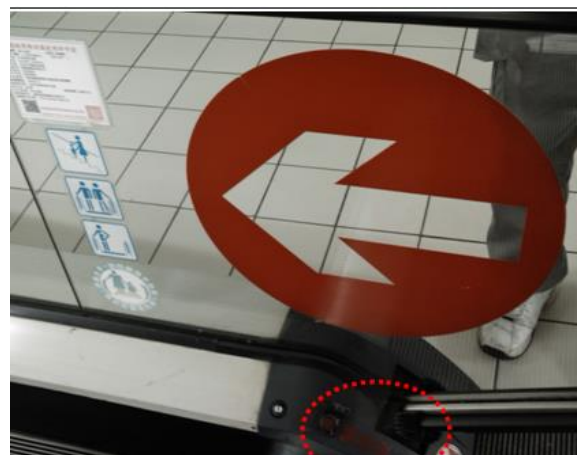
上○廢棄物清除有限公司之勞工薛○○，派至大○○中崙店擔任清潔人員，於101年10月2日下午約15時20分執行清潔作業時，因罹災者替賣場客人撿拾掉落物品，不慎遭 B4上行至 B3電扶梯與樓板間隙夾傷（惟賣場內已設置防夾防撞之壓克力板），造成右耳撕裂傷，緊急送至國泰醫院急救，業於10月2日晚間完成傷口縫合手術，後於隔日上午轉入普通病房休養。

說明：賣場內電扶梯緊急停止按鈕，分別置於電扶梯前端與後端。

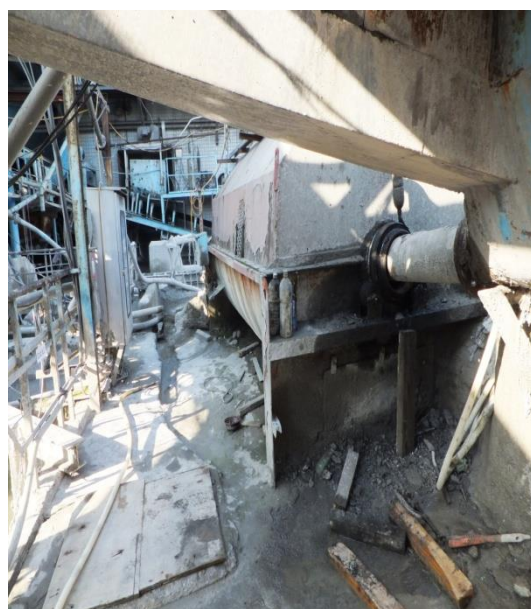
說明：「砂石回收機」照片。

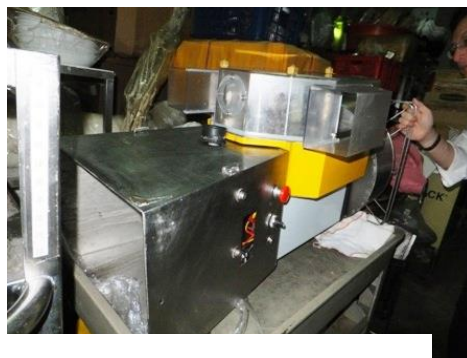
說明：柳丁榨汁機機械  
(操作時為直立放置)。

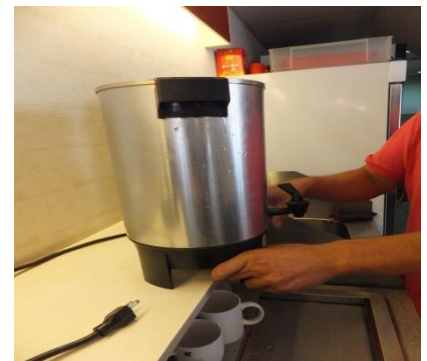
說明：模擬熱飲機移動情形

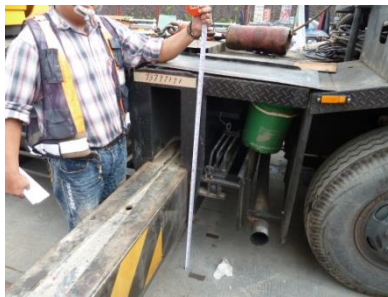
說明：受傷勞工遭起重機上部旋轉體之旋轉動作碰撞墜落災害示意圖。

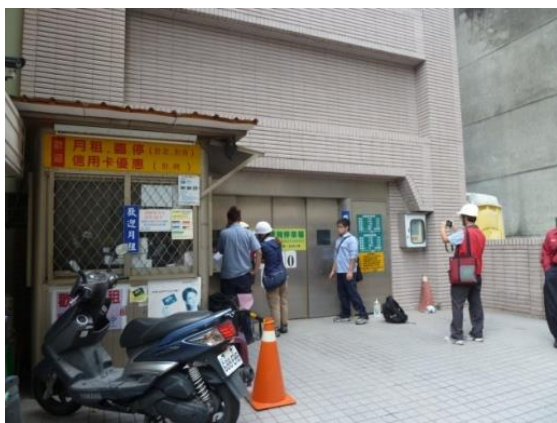
說明：停車塔外部車輛進入口。

1. 雇主應依其事業規模、特性，訂定勞工安全衛生管理計畫，執行工作環境或作業危害之辨識、評估及控制；如：進入停車塔內作業時將二氧化碳消防設備自動改手動納入標準作業程序、訂定開啟通風換氣設備的時機和啟動程序。
2. 雇主辦理新進勞工或在職勞工於變更工作前之必要安全衛生教育訓練，加強消防設備故障無預警噴發的處理、應變和前置預防。
3. 消防設備檢修工作應由消防法認可之消防設備師(士)執行；警報作動時應即刻撤離工作人員及車主。
4. 執行緊急搶救應立即開啟通風換氣設備、迅速通報消防局及攜帶供氣式氧氣面罩方能進入災害現場救援。

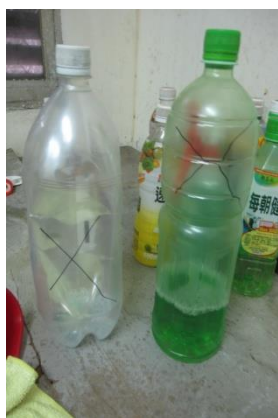
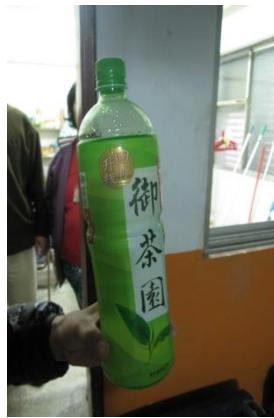
說明：現場清潔人員皆使用保特瓶(打叉作記號)分裝稀釋鹽酸洗劑，另李員當日購有綠色飲料一瓶

1. 避免使用食品(飲品)容器盛裝鹽酸洗劑等有害物質，以防勞工誤飲。
2. 裝有危害物質之容器，應依規定之分類及危害圖式以中文明顯標示危害圖式、名稱、成分、警示語、警告訊息、防範措施、製造商或供應商之名稱、地址及電話等必要事項，必要時得輔以外文。
