# 安全城市・活力臺北

## 臺北市裝修工程職業災害案實錄彙編

2008. 01. 01-2010. 12. 31

臺北市政府勞工局勞動檢查處 編印

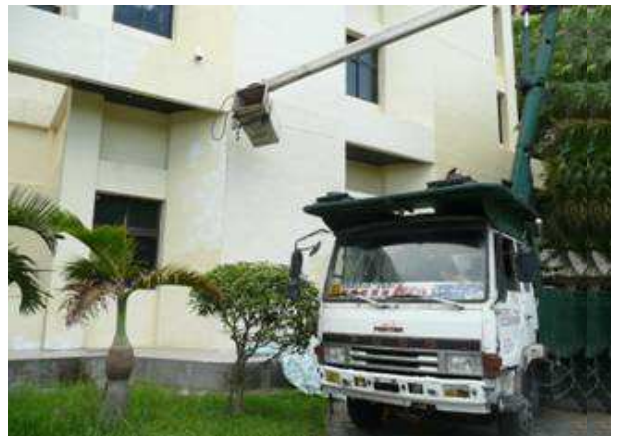
說明：施工位置圖

財團法人○○廣播電台將外牆油漆工程，交由茂○工程有限公司承攬，作業勞工甘○○(罹災者)使用屈臂式高空工作車(臺車約 11 年，組合之工作車為電信局報廢標售之工作車機具)從事外牆油漆作業，作業至下午 5 點 15 分左右，因罹災者甘○○口渴，降下工作臺拿取開水解渴後，即一邊喝水，一邊操作上升工作臺，在上升途中，工作臺疑似因操作使之動作(上下、旋轉)產生晃動，致使屈臂與工作臺間之固定聯結裝置斷裂(原已腐蝕嚴重)，工作臺傾倒翻覆，罹災者(未使用安全帽、安全帶，且未鉤掛於安全母索上)由約 4.5 米高工作臺墜落至地面，頭部直接落地，送醫傷重不治死亡。

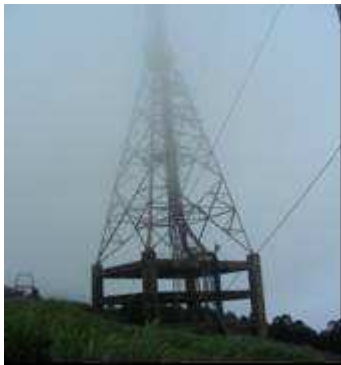
說明：罹災者於發射站鐵塔上進行油漆作業。

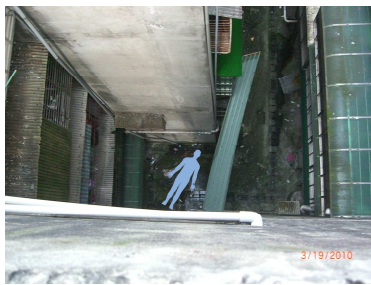
防火巷俯視圖，人員墜落處示意圖。

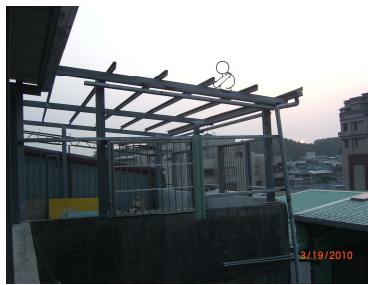
5樓頂建物屋頂拆除示意圖。

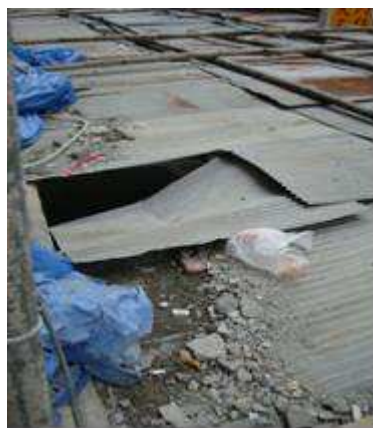
說明：勞工踏穿鐵皮棚處。

- 1、雇主對勞工於石綿板、鐵皮板、瓦、木板、茅草、塑膠等材料構築之屋頂從事作業時，為防止勞工踏穿墜落，應於屋架上設置適當強度，且寬度在三十公分以上之踏板或裝設安全護網。
- 2、雇主應訂定自動檢查計畫並依規定實施自動檢查。
- 3、雇主對新僱勞工或在職勞工於變更工作前，應使其接受適於各該工作必要之安全衛生教育訓練。

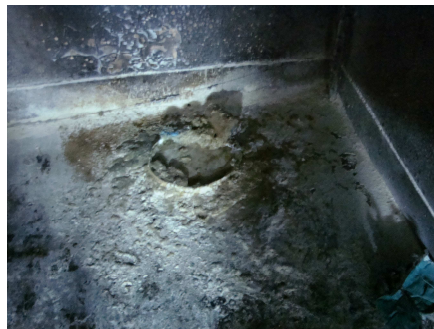
說明：引發火災之防水材料。

- 1.實施動火作業管制；工作場所有易燃物質，不得使用瓦斯噴燈等易產生火花的設備。
- 2.易燃物質應事先移除，或使用防火毯等防火設備隔離，避免因火花引發火災。
- 3.動火作業現場應設置滅火器等滅火設備。
- 4.使用有機溶劑等易燃液體進行作業時，應充分通風，標示嚴禁煙火並不得使用明火。
- 5.工作場所堆放易燃物品或容器應遠離火源。
